Nazwa zadania: Wzmocnienie ściany zewnętrznej.
Remont balkonu.

Branża: Konstrukcja.

Nazwa obiektu: Budynek mieszkalny.
Kat. obiektu XIII

Adres: 85-530 Bydgoszcz, ul. Łokietka 7
Działka nr 86; obręb 81

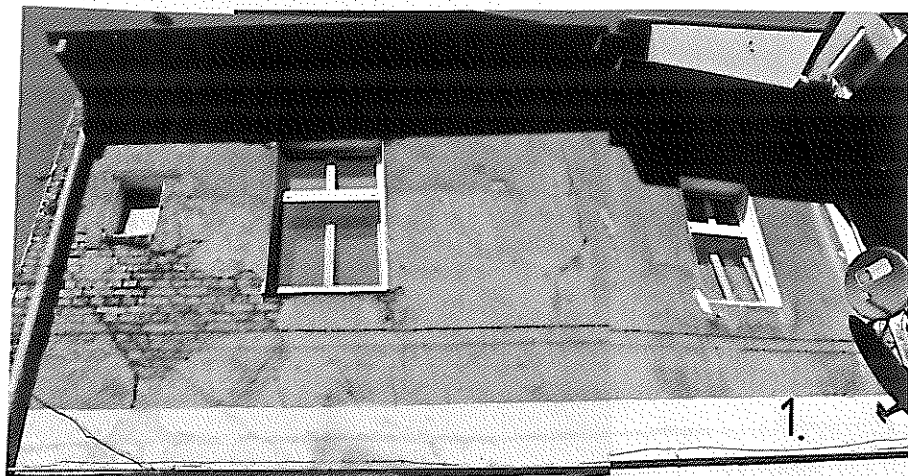
Część piętrowa tej samej ściany oficyny prawdopodobnie nie była remontowana od jej powstania. W wielu miejscach odpadł tynk, a pozostały w większości jest tzw. pusty, trzymający się muru tylko w nielicznych miejscach, gdzie jeszcze nie nastąpiło odparzenie tynku. W miejscach gdzie nie ma tynku widać wyraźnie widoczne gołym okiem spękania w spoinach muru. W wielu spoinach wykruszyła się zaprawa.

Przy szczycie budynku, przeciwnie do budynku mieszkalnego, występuje skośne, schodkowe pęknięcie w spoinach muru. Zaczyna się na wysokości nieco powyżej dużego okna i biegnie w dół w kierunku od szczytu oficyny, zanika na wysokości stropu nad parterem (nad nowym tynkiem ściany parteru). Na pozostałej powierzchni ściany gdzie jeszcze nie odpadł tynk, widać wyraźne pionowe pęknięcia tynku i jego wyrzuty. Praktycznie w tych miejscach tynk odspoił się już od muru.

Tego typu spękania najczęściej powstają na skutek starzenia się konstrukcji i braku bieżących napraw, ale też z nierównomiernego osiadania fundamentów budynku w czasie jego eksploatacji. Przyczyny nierównomiernego osiadania mogą być różnorodne. Np. zbyt płytkie posadowienie fundamentów, co w konsekwencji powoduje przemarzanie gruntu pod fundamentem i

- 1 – Widok zewnętrznej ściany do wzmocnienia
 2 – widok na uszkodzenia w strefie nadproża
 3; 4 – widoki na ścianę parteru po naprawach
 5; 6 – widoki na balkon bud. frontowego
 7 – detal podparcia balkonu

Przed tynkowaniem należy wzmocnić ścianę w miejscu powstania schodkowego pęknięcia w spoinach muru. Wzmocnienie wykonać za pomocą prętów żebrowanych średnicy #10mm i długości 80cm. Pręty te należy osadzić w ścianie prostopadle i jednocześnie symetrycznie w stosunku do pęknięcia (po obu stronach pęknięcia taka sama długość pręta). Każdy pręt powinien być osadzony w murze na głębokości min 5cm. Zatem wykuta bruzda w ceglach nie powinna być płytsza niż 7cm. Wypełnić bruzdę do połowy jej głębokości silną zaprawą cementową i wcisnąć pręt, a następnie uzupełnić wypełnienie bruzdy tą samą zaprawą. Rozstaw prętów wzmacniających nie powinien być większy niż 50cm.

Całą ścianę otynkować nowym tynkiem cementowo-wapiennym kat III. Przed tynkowaniem, głębokie spoiny wypełnić zaprawą cementową i wykonać na całej powierzchni ściany mocny szpryc cementowy. Należy skuć istniejący tynk parteru, dla sprawdzenia czy nie występują uszkodzenia ściany.

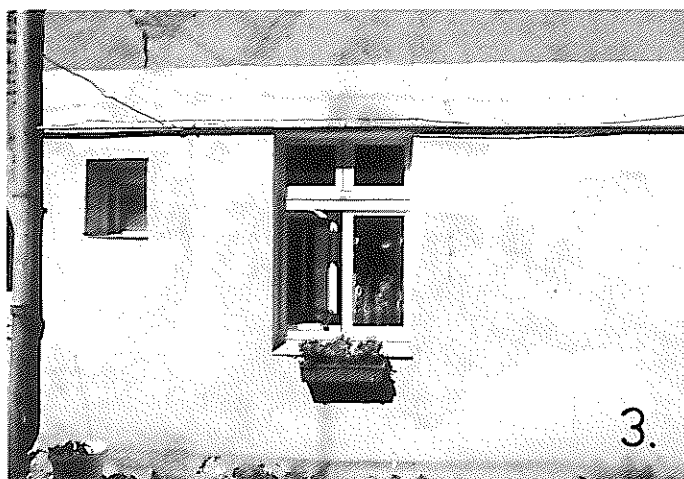
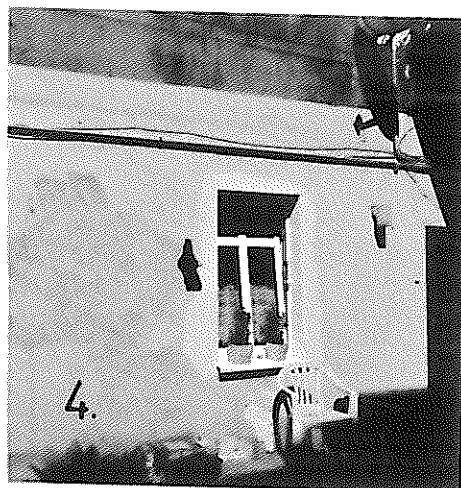
Ścianę podłużną parteru budynku od strony podwórza kilka lat temu poddano renowacji. Został wykonany nowy tynk cementowo-wapienny, a tynk na ścianie pomalowano. Obecnie stan techniczny ściany parteru nie budzi żadnych zastrzeżeń. Na nowym tynku po kilku latach eksploatacji budynku, na ścianie nie pojawiły się żadne rysy ani pęknięcia.

Ściana parteru nie wymaga wzmocnień ani napraw.

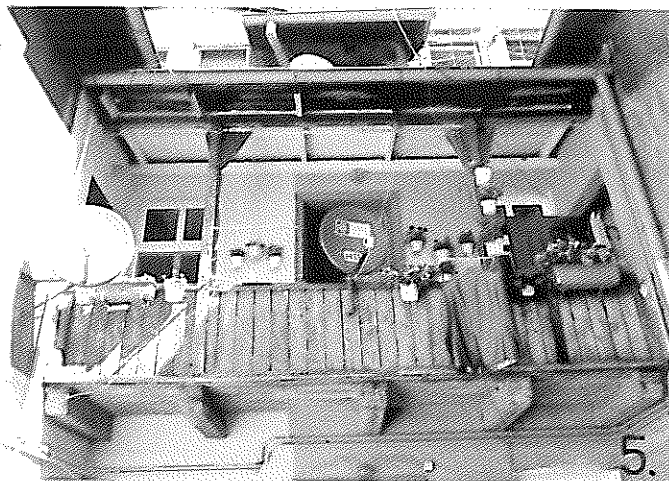
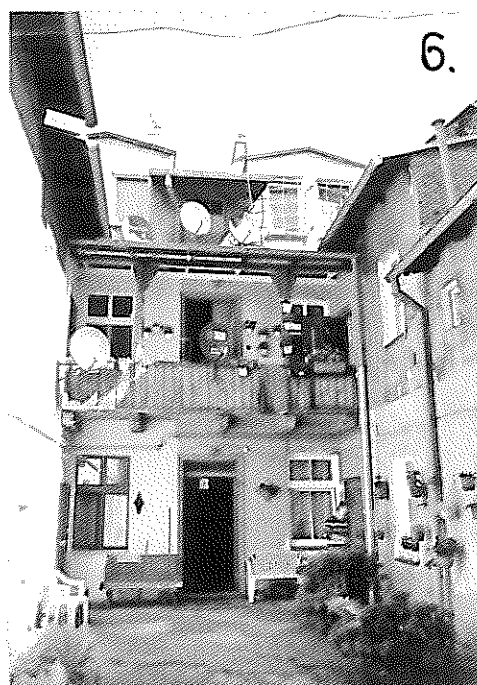
Balkon – *podłoga* – deski podłogowe są w bardzo złym stanie technicznym, są przegnite i grożą połamaniem się podczas chodzenia po nich. Należy je natychmiast wymienić. Nowe deski podłogowe należy zabezpieczyć preparatami grzybobójczymi i ogniochronnymi. Od spodu można pomalować farbami do drewna zewnętrznego stosowania odporne na zmienne warunki atmosferyczne.

Balkon – *balustrada* – ogólny stan balustrady jest dobry, jednak jej wysokość (78cm) nie spełnia wymagań Rozporządzenia Ministra Infrastruktury z dn. 12-03-2009r w sprawie warunków technicznych jakim powinny odpowiadać budynki i ich usytuowanie dlatego należy ją wymienić. Wymagana wysokość balustrady nie może być mniejsza niż 110cm ponad powierzchnię podłogi. Balustrada powinna być wykonana z drewna i zabezpieczona preparatami antygrzybicznymi i ogniochronnymi.

Podstawowymi robotami naprawczymi galerii jest wymiana podłogi. Wykonać ją z drewnianych desek tarasowych ryflowanych, fabrycznie zaimpregnowanych ciśnieniowo. Deski układać bezpośrednio na belkach wspornikowych przybijając je do nich gwoździami.

Balustradę wykonać według rysunku.

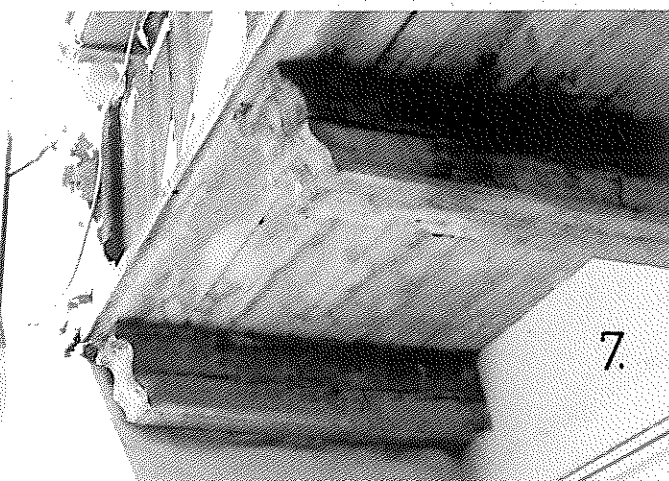
Balkon – *belki wspornikowe* – nie stwierdzono ponadnormatywnych ugięć belek i nie zagrażają one bezpieczeństwu konstrukcji ani zdrowiu ludzi. W czasie eksploatacji budynku były systematycznie konserwowane i zabezpieczane przed zmiennymi warunkami atmosferycznymi poprzez malowanie farbami olejnymi, stąd są w dobrym stanie technicznym i nie wymagają wzmocnień ani napraw. Mogą w dalszym ciągu być eksploatowane. Miejscowe ubytki drewna, jak i spękania uzupełnić szpachlowaniem i ponownie pomalować farbą do drewna stosowania zewnętrznego odporną na zmienne warunki atmosferyczne. Pozostałości powłok farb olejnych należy usunąć poprzez opalenie. Przy ich usuwaniu należy zachować szczególną ostrożność by nie doprowadzić do wybuchu pożaru i ściśle przestrzegać przepisów bhp.

Belki wspornikowe oczyścić z resztek powłok farb przez opalenie, a następnie ubytki drewna i spękania uzupełnić szpachlówką akrylową. Tak przygotowane belki zabezpieczyć impregnatem technicznym Sadolin Base, a następnie pomalować lakierobejcą Sadolin 3w1.
