# EKSPERTYZA MYKOLOGICZNO - BUDOWLANA

**OBIEKT:** Budynek mieszkalny

**LOKALIZACJA:** Bydgoszcz  
ul. Podgórna 1

Bydgoszcz, marzec/kwiecień 2016 r.

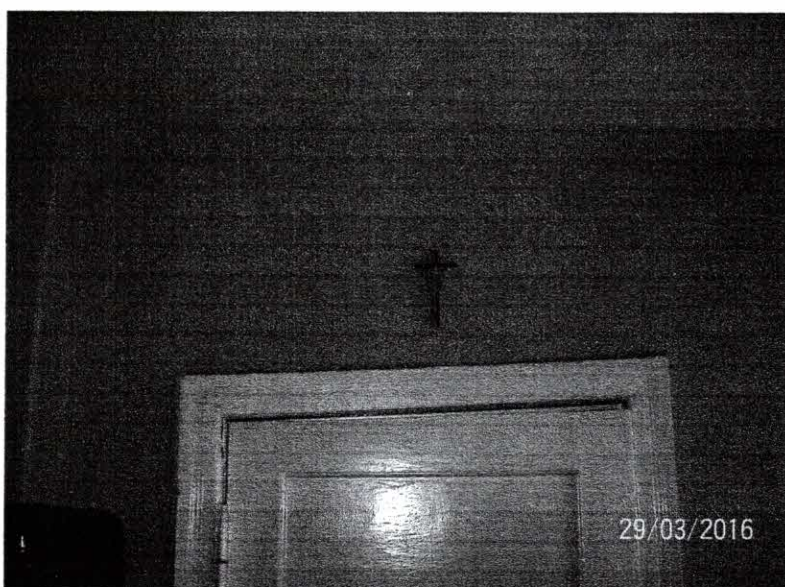
W zlokalizowanym na poddaszu mieszkaniu nr 15 stwierdzono wyraźną deformację drzwi osadzonych w ścianie wewnętrznej grubości 25 cm, wraz z należącą do nich ościeżnicą,

*Fot.4. Zdeformowane drzwi i ościeżnica w mieszkaniu nr 15.*

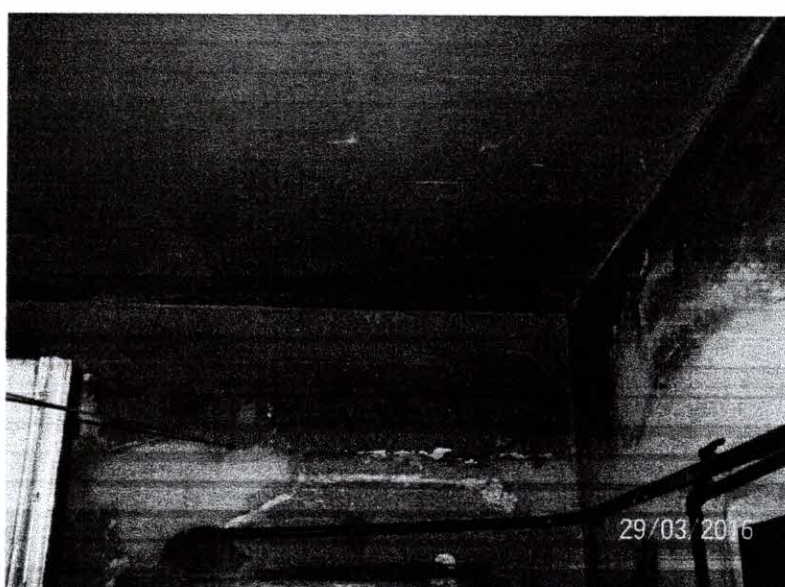
(Fot.4). Ponadto (według oświadczenia lokatorów), w narożniku mieszkania pojawiają się zarodniki grzybów pleśniowych, których kolonie powiększają się w okresie niskich temperatur zewnętrznych. Analogiczna sytuacja występuje w położonym na tej samej kondygnacji mieszkaniu nr 12. Bardzo zniszczone i zanieczyszczone są powierzchnie ścian na korytarzu poddasza. Powłoki malarskie są brudne a tynki w wielu miejscach popękane (Fot.5).

*Fot.5. Zniszczone ściany korytarza na poddaszu.*

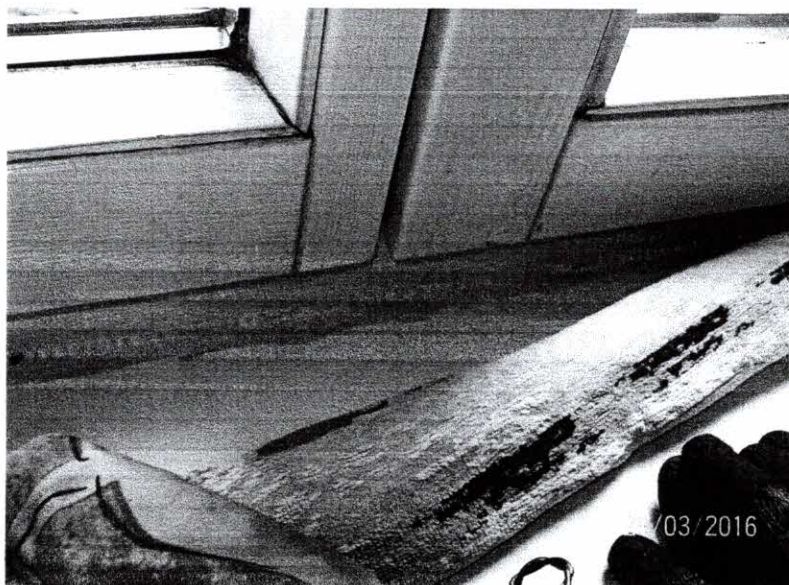
Powyższe zabiegi w sposób istotny przyczyniły się do poprawy stanu technicznego budynku, przy czym całkowitej likwidacji uległy uszkodzenia ścian zewnętrznych w mieszkaniu nr 9. Po wykonaniu przypór od strony południowej budynku praca jego konstrukcji murowej uległa ustabilizowaniu, co pozwoliło na likwidację istniejących tam szczelin i wykonanie prac wykończeniowych. W chwili obecnej widoczne są jedynie niewielkie zarysowania ościeża okiennego oraz częściowe rozszczelnienie styku ościeżnicy ze ścianą, które wypełnione zostało silikonem (Fot. 6). Oprócz tego wyraźnie odczuwalne są ugięcia podłóg znajdujących się w mieszkaniu.

*Fot.6. Uszczelnione silikonem połączenie ościeży ze ścianą zewnętrzną.*

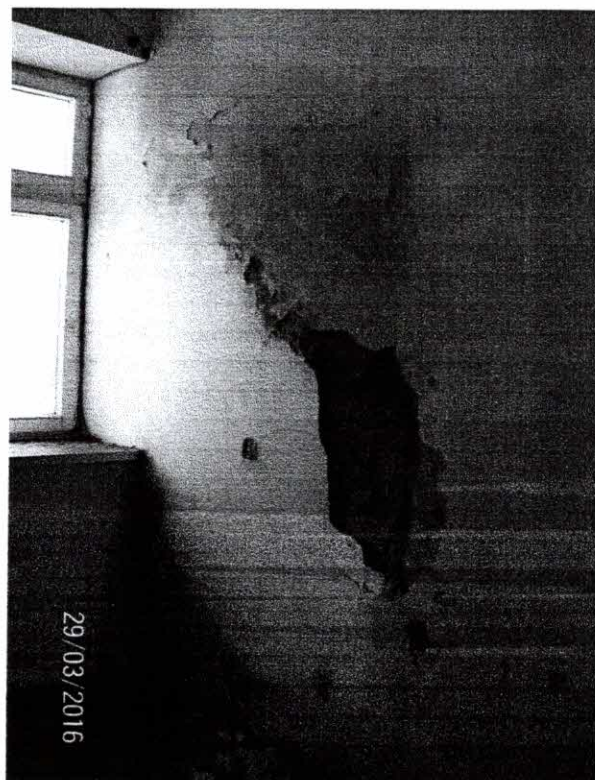
Zlokalizowane na parterze mieszkanie nr 1 jest niezasiedlone od ok. 5 lat. Z uwagi na brak ogrzewania i wietrzenia pomieszczeń w tym okresie, powierzchnie ścian, sufitów i podłóg lokalu uległy porażeniu przez korozję biologiczną. Największe zawilgocenie tynku i podłoża murowego (przeprowadzone pomiary wykazały wilgotność na poziomie 16% co odpowiada murowi mokremu) widoczne było w kuchni. Tynk jest tam odspojony od południowej ściany zewnętrznej niemal na całej jej powierzchni a mur pod oknem pokrywają kolonie grzybów pleśniowych, najprawdopodobniej z gatunku *Zygomycotina* lub *Ascomycotina* (Fot.7). Przyczyną opisanej sytuacji jest gromadzenie się wód opadowych pomiędzy paletami a południową ścianą budynku (Fot.8). Brak możliwości odpływu wody powoduje jej wnikanie do wnętrza muru i jego zawilgocenie, a palety złożone w bezpośrednim sąsiedztwie domu blokują osuszenie ściany. Podobne zjawiska stwierdzono w pokoju położonym od strony północnej, jednak zakres porażenia przez korozję biologiczną oraz poziom wilgotności podłoża był tam nieco mniejszy (Fot.9). W pozostałych pomieszczeniach należących do lokalu, oprócz występowania zarodników pleśni, stwierdzono uszkodzenia elementów wy-

*Fot.7. Mokra ściana południowa w kuchni lokalu nr 1.*

- Dokonać przeglądu istniejących przewodów wentylacyjnych znajdujących się w budynku i w razie konieczności udroźnić je,
- Usunąć ogniska pleśni na wewnętrznych powierzchniach ścian i sufitów (w mieszkaniach gdzie one występują), poprzez skucie porażonych tynków (w promieniu ok. 0,8 m poza granice występowania zawilgocenia i pleśni) oraz dokładne oczyszczenie szczotkami stalowymi odkrytego podłoża. Pozostały po szlifowaniu pył usunąć odkurzaczem przemysłowym i spryskać dwukrotnie konstrukcję murową preparatem IZOMUR lub BORAMON. Po całkowitym wy-

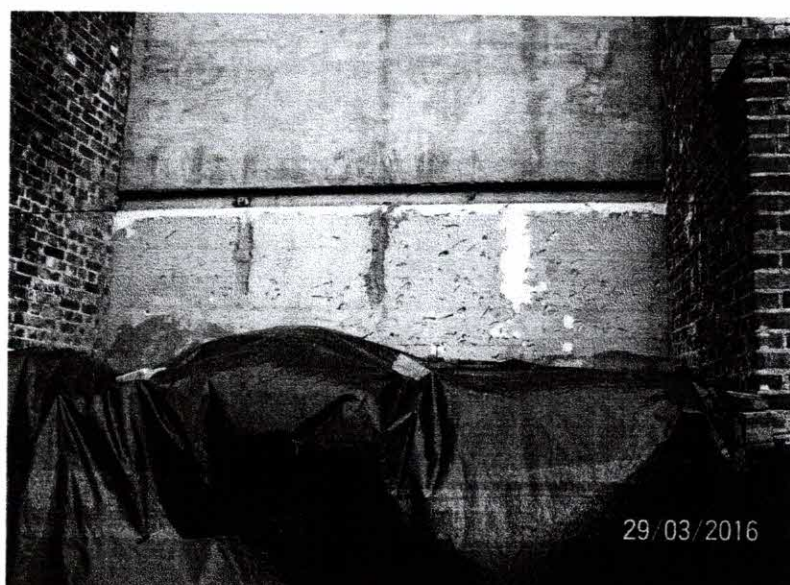
*Fot.8. Palety złożone w bezpośrednim sąsiedztwie ściany południowej.*

- 6.1. Główną przyczyną powstania korozji biologicznej w budynku zlokalizowanym przy ulicy Podgórznej 1 w Bydgoszczy jest zawilgocenie obiektu spowodowane wyłączeniem z eksploatacji znacznej części znajdujących się w nim mieszkań (brak ogrzewania i wentylacji nieużywanych pomieszczeń) oraz zablokowanie możliwości oddychania muru w wyniku składowania w jego bezpośrednim sąsiedztwie palet okrytych plandekami (mieszkanie nr 1).

- 6.4. Oprócz wymienionych w punkcie 5 prac remontowych konieczne jest niezwłoczne wykonanie następujących czynności:
- Usunięcie składowanych przy południowej elewacji budynku palet,
  - Przewstawienie pieca kaflowego w mieszkaniu nr 9,
  - **Zbicie luźnych fragmentów tynku na elewacji północnej i zachodniej.**
- 6.5. Prawidłowa eksploatacja budynku możliwa będzie po wyremontowaniu i ponownym zasiedleniu znajdujących się w nim pustostanów.

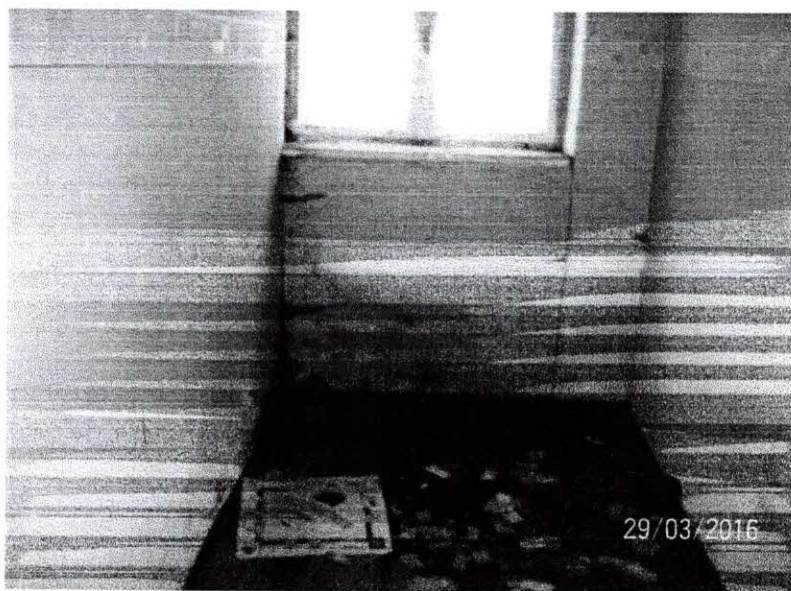
*Fot.9. Kolonie grzybów pleśniowych na ścianie pokoju od strony zachodniej.*

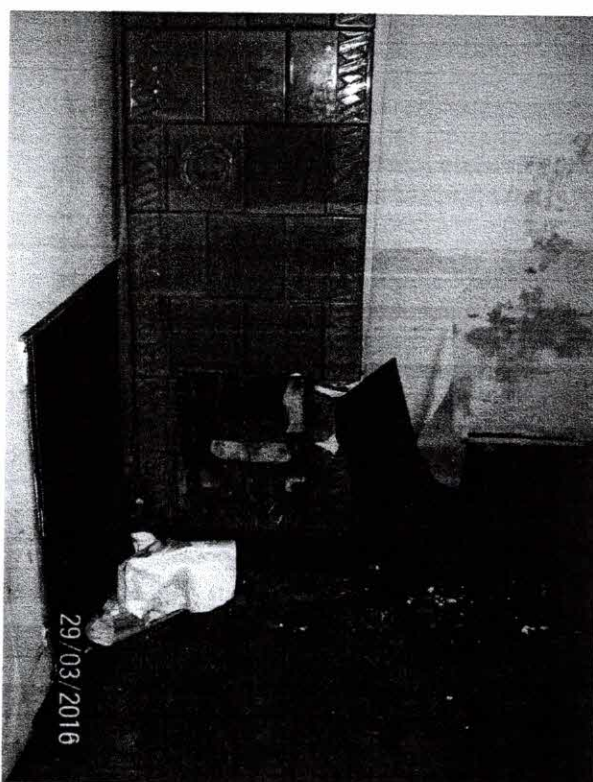
kończeniowych mieszkania oraz instalacji wewnętrznych (Fot.10).

*Fot.10. Zniszczony piec kaflowy w mieszkaniu nr 1.*

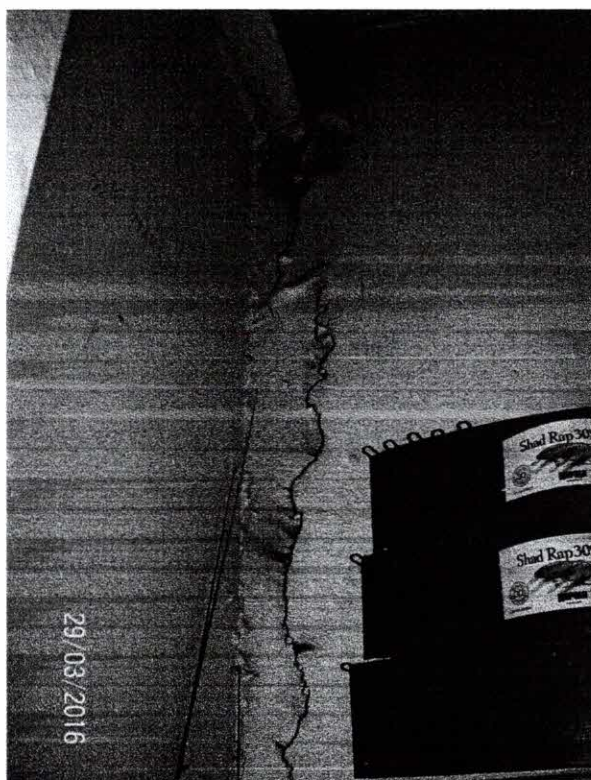
wierzchni ściany odgradzającej sklep od klatki schodowej budynku (Fot.12). Z informacji uzyskanych od najemców lokalu wynika, że pęknięcie powstało ok. 30 lat temu, kiedy miał miejsce pożar klatki schodowej i od tamtej pory się nie powiększyło. Uszkodzenia o podobnym charakterze zaobserwowano również na przeciwległej ścianie zaplecza sklepu (Fot.13), która oddziela lokal użytkowy od mieszkania nr 1, które opisano wcześniej. Od strony mieszkania nie zaobserwowano jednak pęknięć na powierzchni ściany. Oprócz opisanych wyżej mankamentów konstrukcji murowej stwierdzono zawilgocenie sufitu na zapleczu sklepu, które jest efektem wielokrotnego zalania stropu przez lokatorów mieszkających na wyższej kondygnacji (Fot.14). Podczas oględzin ustalono, że od mniej więcej 1 roku nie miało miejsca żadne zalanie.

*Fot.12. Pęknięcie ściany zaplecza graniczącej z klatką schodową.*

- Wzmocnić zniszczone fragmenty konstrukcji murowej poprzez zainiektowanie pokrywających je rys i zszycie ich prętami stalowymi. Zalecenie to dotyczy głównie szczelin znajdujących się na zapleczu sklepu na parterze,

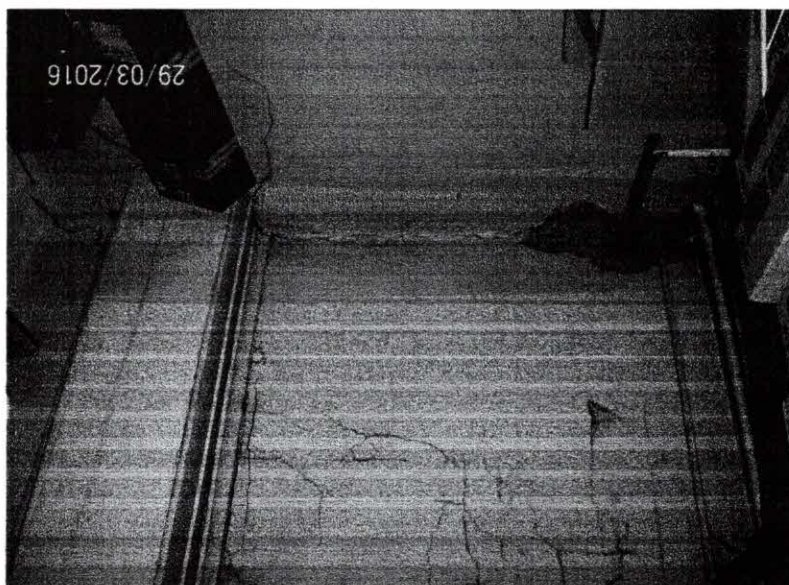
*Fot.13. Zarysowania ściany zalecza graniczącej z mieszkaniem numer 1.*

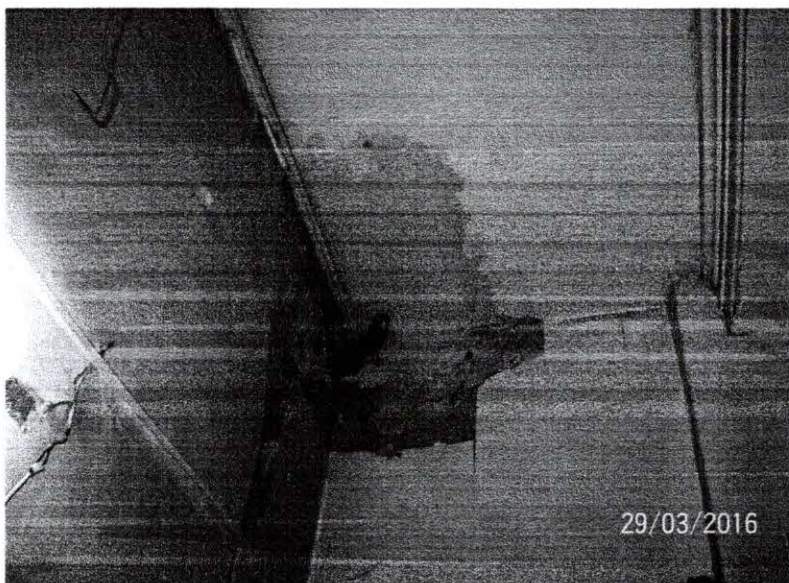
*Fot.14. Zawilgocenie sufitu zaplecza spowodowane jego zalewaniem.*

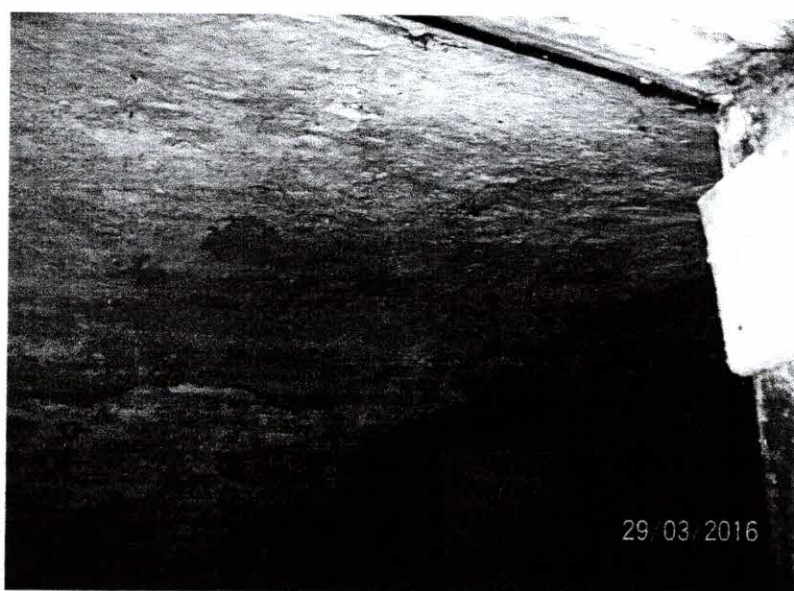
Ogłędziny należące do mieszkania nr 1 piwnicy wykazały, że zarówno jej konstrukcja murowa (Fot.15) jak i sklepienia ceglane (Fot.16) znajdują się w dosyć dobrym stanie technicznym, pomijając wysoką wilgotność zarówno cegieł jak i zaprawy murarskiej (powyżej 12%).

*Fot.16. Fragment stropów ceglanych nad piwnicą.*

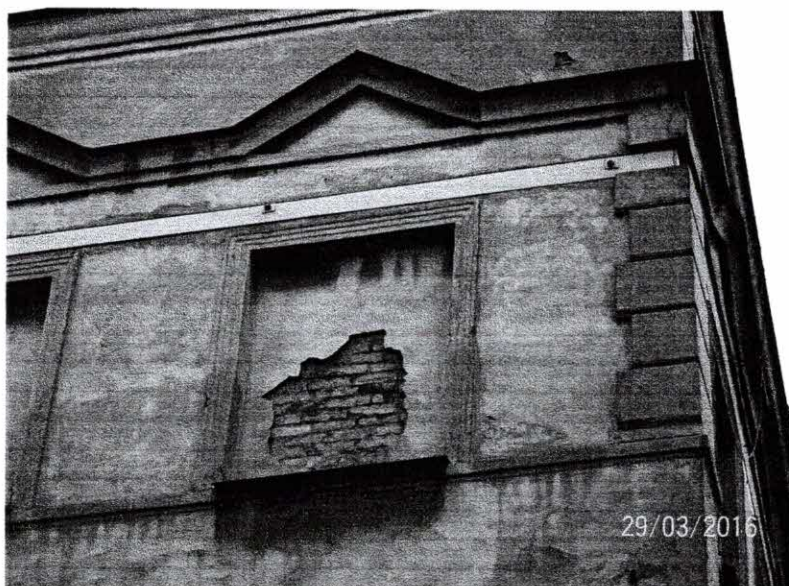
Podczas oględzin budynku od strony zewnętrznej zauważono lokalne odspojenia znacznych powierzchni tynków zewnętrznych od podłoża murowego (Fot.17). Ponieważ stwarzają one realne zagrożenie dla osób przechodzących w bezpośrednim sąsiedztwie domu (szczególnie chodnikiem od strony północnej), należy je niezwłocznie skuć i uzupełnić nową zaprawą.

*Fot.17. Ubytki tynku na elewacji frontowej.*
