Przedmiotem opracowania jest budynek mieszkalny zlokalizowany przy ulicy Fordońskiej 438 w Bydgoszczy.

Celem opracowania jest ekspertyza techniczna głównych elementów konstrukcyjnych budynku oraz sformułowanie wniosków dotyczących jego dalszej eksploatacji. Część ekonomiczna dokumentacji zawiera określenie stopnia zużycia technicznego obiektu oraz przybliżoną wycenę prac niezbędnych do wykonania.

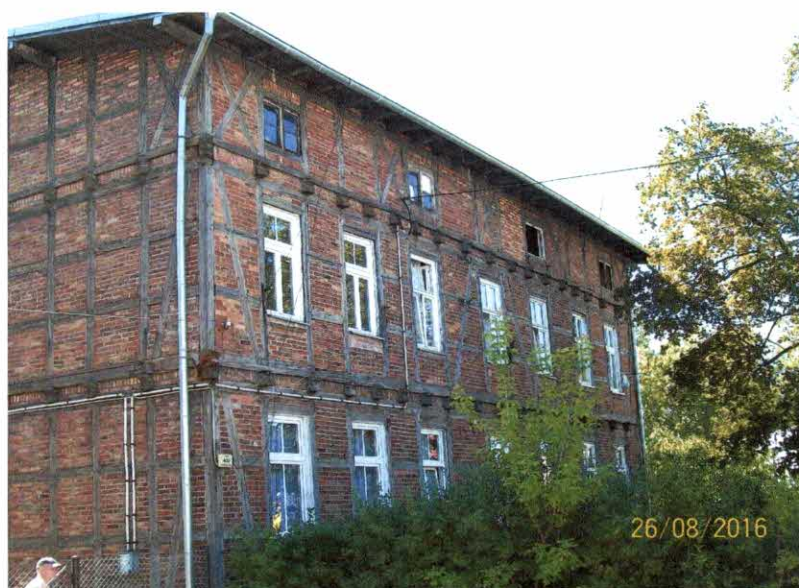
Fot.1. Elewacja północna budynku.

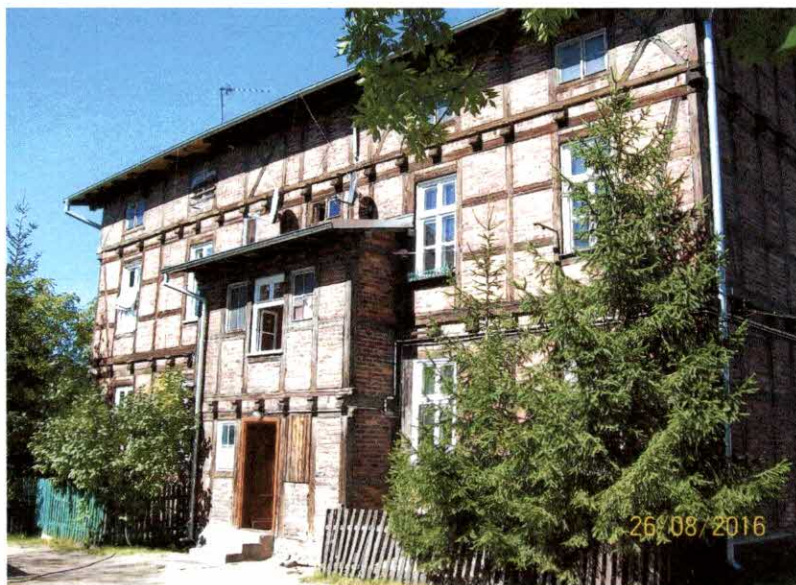
Fot.2. Elewacja południowa (tylna).

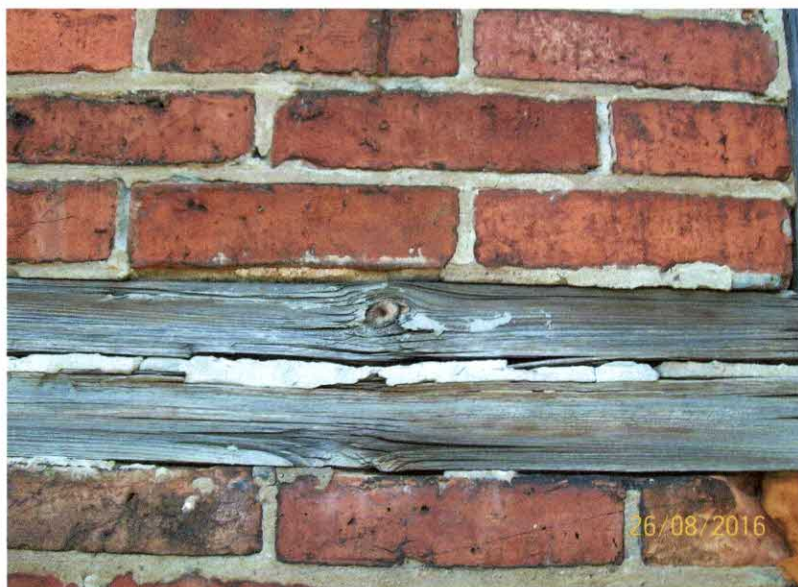
Fot.3. Ubytki drewna uzupełnione zaprawą cementową.

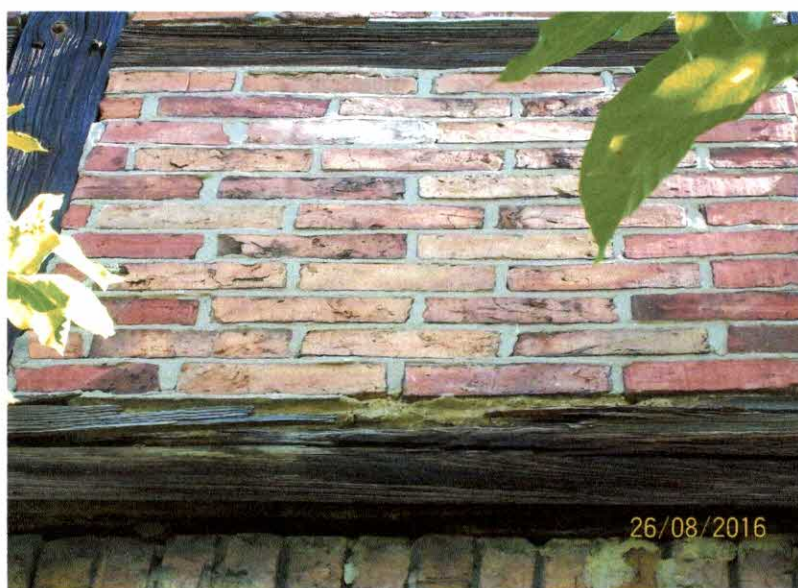
Fot.4. Ubytki drewna uzupełnione pianką poliuretanową.

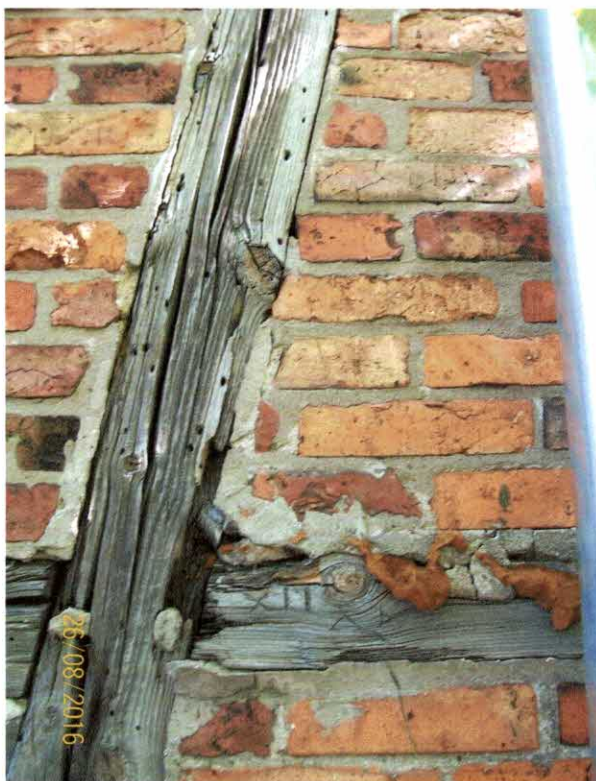
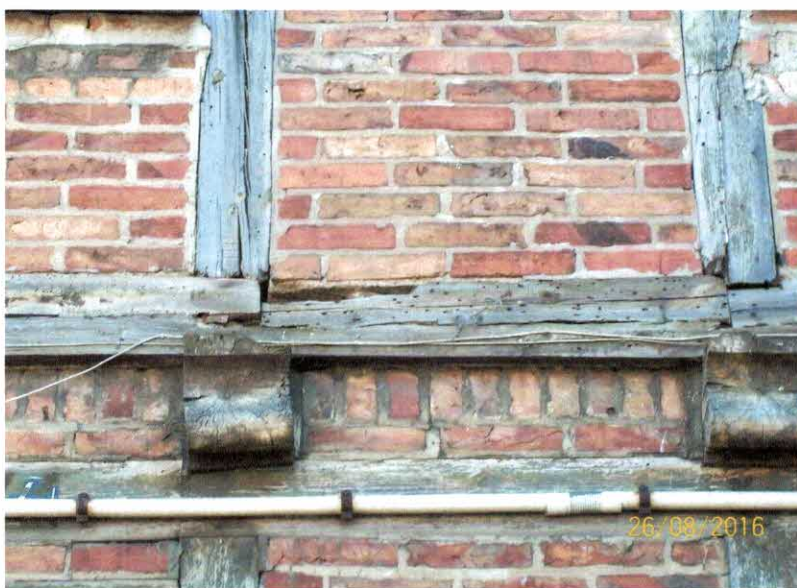
Fot.5,6. Otwory wlotowe Spuszczela pospolitego (Hylotrupes bajulus).

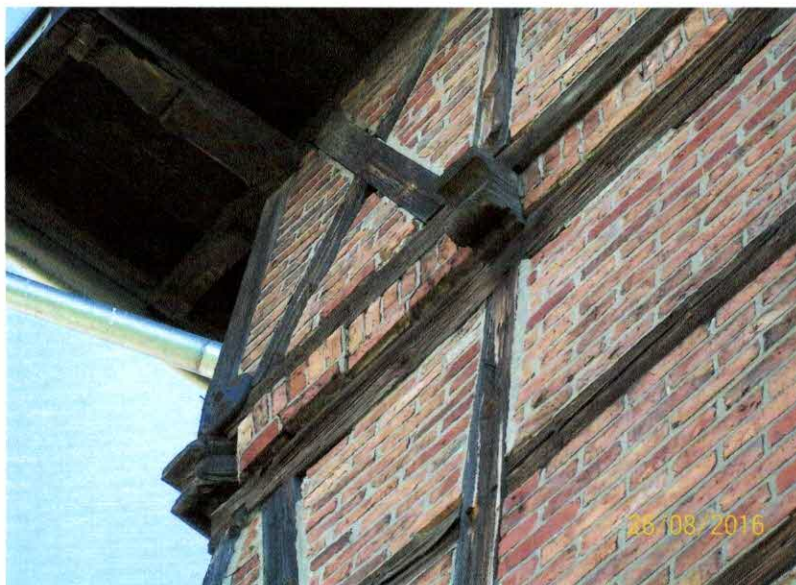
Fot.7. Zniszczony północno – zachodni narożnik domu.

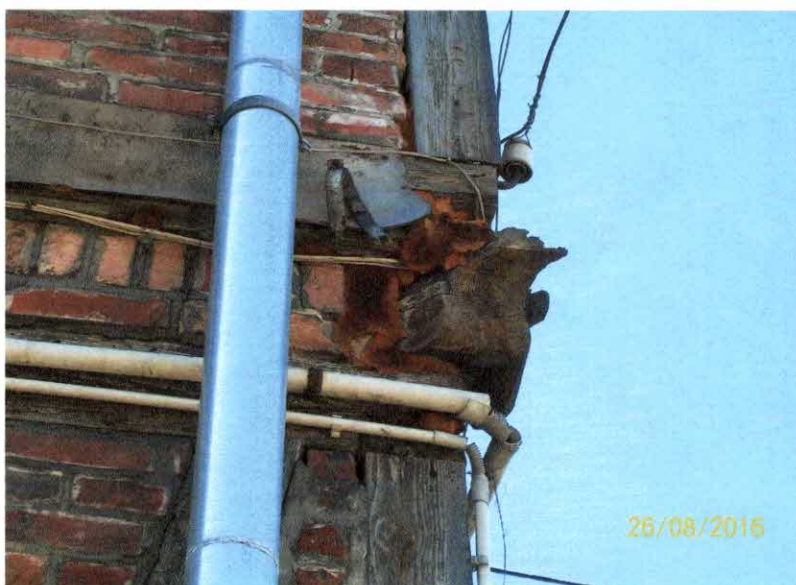
Fot.8. Uszkodzony narożnik północno – wschodni budynku.

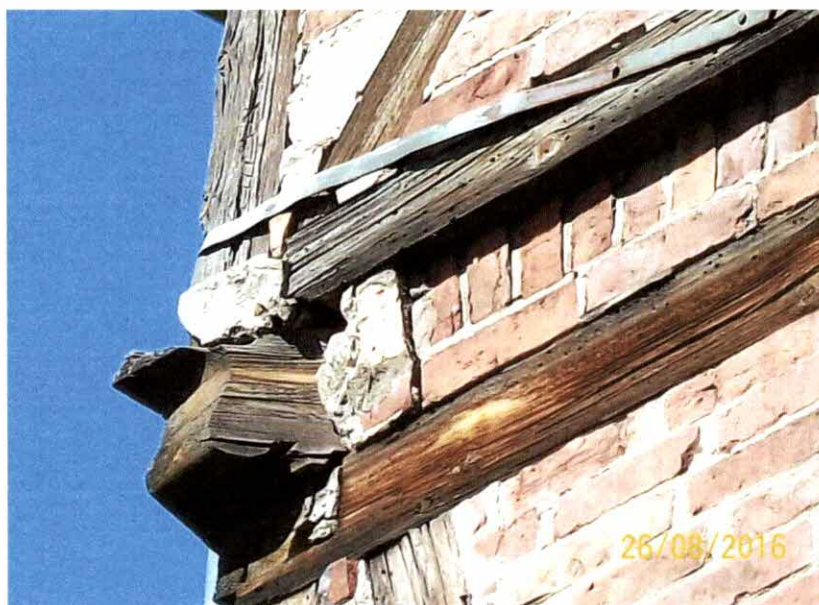
Fot.9. Uszkodzony narożnik południowo – zachodni budynku.

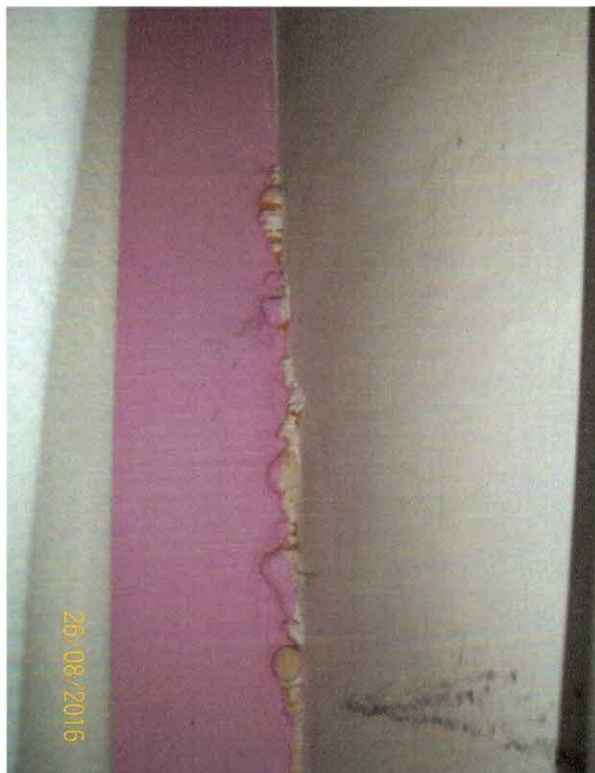
Fot.10. Pęknięcie narożnika ściany wypełnione pianką poliuretanową w mieszkaniu nr 1.

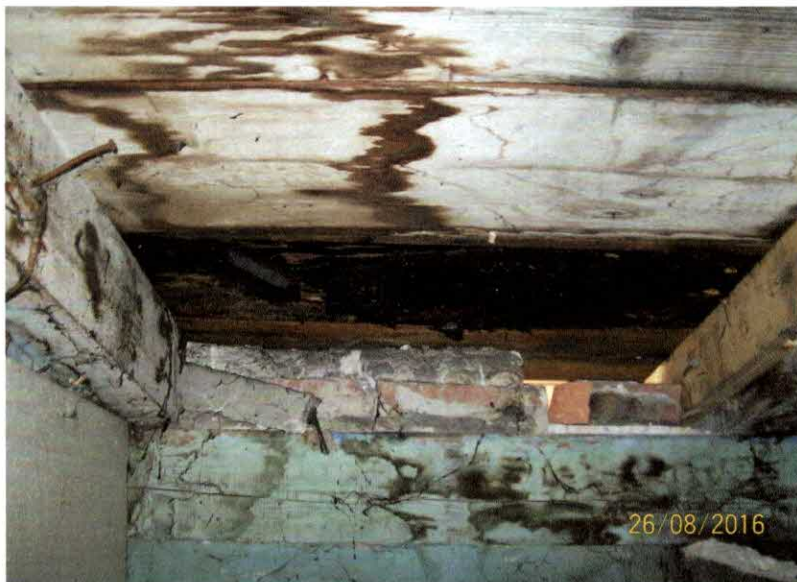
le nr 2,3,4). Wyraźne zniszczenia i uszkodzenia mechaniczne widoczne były na poddaszu, gdzie występują prześwity spowodowane ubytkami cegieł (Fot.11).

Fot.11. Zniszczona ściana poddasza.

- 5.3. Celem usunięcia zagrożeń związanych ze stanem technicznym ścian zewnętrznych niezbędna jest wymiana wszystkich zniszczonych odcinków belek drewnianych oraz zdemontowanie luźnych, niezwiązanych ze szkieletem fragmentów wypełnienia ceramicznego. W ich miejsce należy wykonać nową konstrukcję murową. Do wymienionych wyżej prac należy przystąpić niezwłocznie.

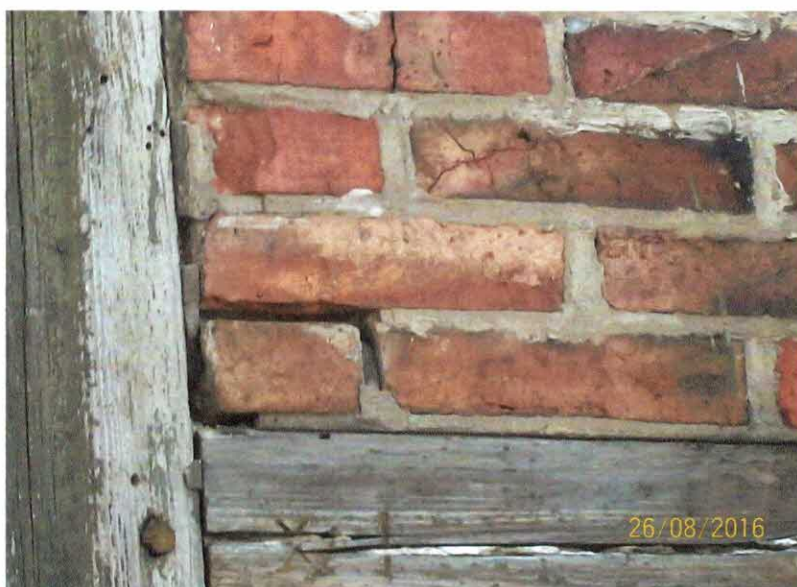
Ściany zewnętrzne posiadają również miejsca, w których cegły są całkowicie obłuzowane na skutek zwietrzenia zaprawy cementowej i utraty jej przyczepności (Fot.12).

Fot.12. Obluzowane cegły w ścianie zewnętrznej budynku.

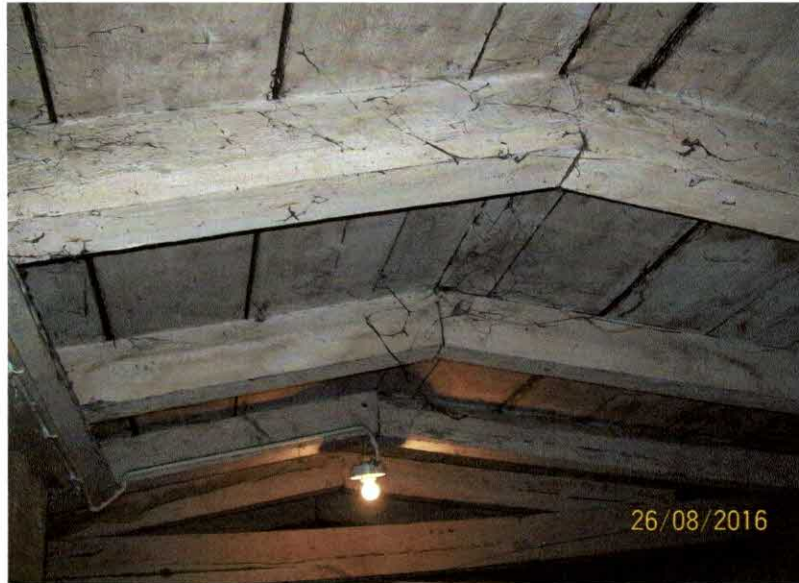
Stan techniczny więźby dachowej budynku ocenia się jako dostateczny. Część jej elementów zachowana jest dosyć dobrze (Fot.13), jednak na powierzchni innych widoczne są wyraźne zacieki spowodowane wcześniejszym brakiem szczelności pokrycia dachowego (Fot.14). Nie stwierdzono występowania ponadnor-

Fot.13. Fragment więźby dachowej w środkowej części budynku.

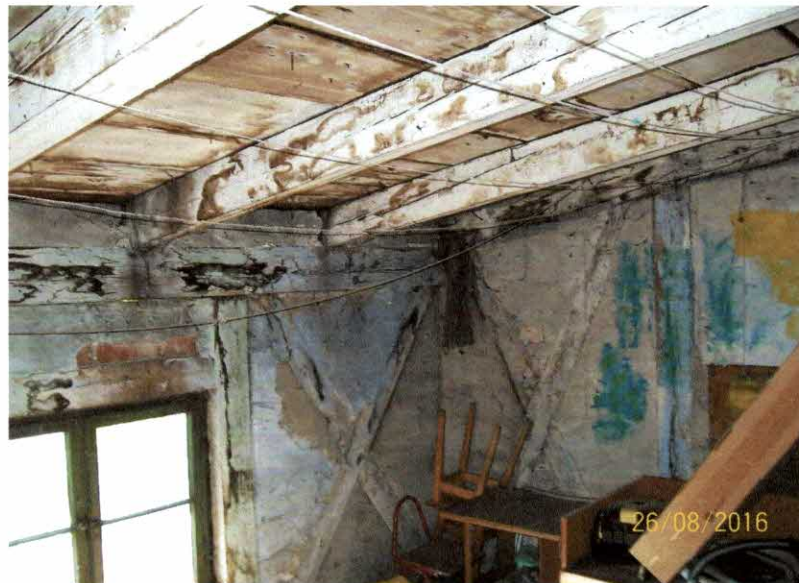
matywnych ugięć belek dachowych a wilgotność elementów drewnianych odpowiada stanowi powietrzno-suchemu i wynosi ok. 12-15%.

Fot.14. Zacieki na powierzchni drewnianych elementów więźby.

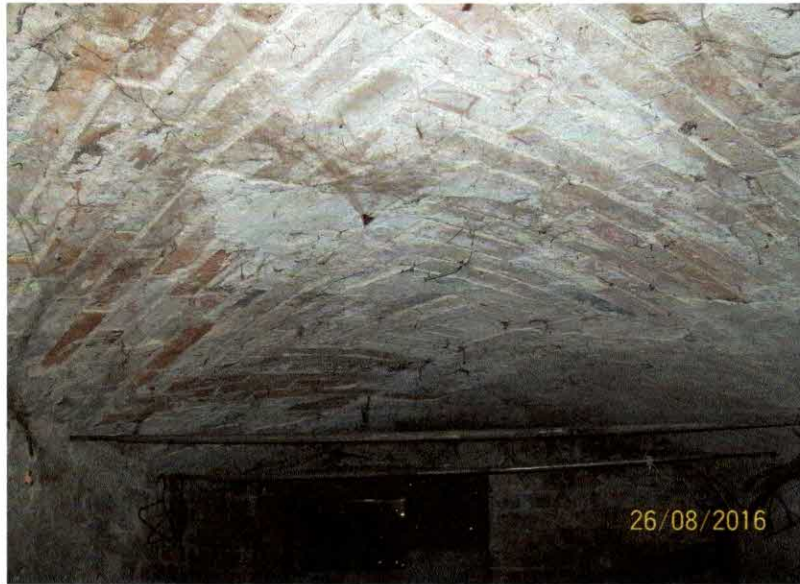
W dobrym stanie znajdują się piwnice budynku. Na powierzchni ścian i stropów ceglanych nie zauważono pęknięć ani poważniejszych uszkodzeń mechanicznych a w niektórych pomieszczeniach widoczne są jedynie ubytki tynków na powierzchni sufitów (Fot.15).

Fot.15. Ubytki tynków na powierzchni sufitów.
