EKSPERTYZA BUDOWLANA

OBIEKT: Budynek mieszkalny

LOKALIZACJA: ul. Fordońska 438
Bydgoszcz

Bydgoszcz, sierpień/wrzesień 2016 r.

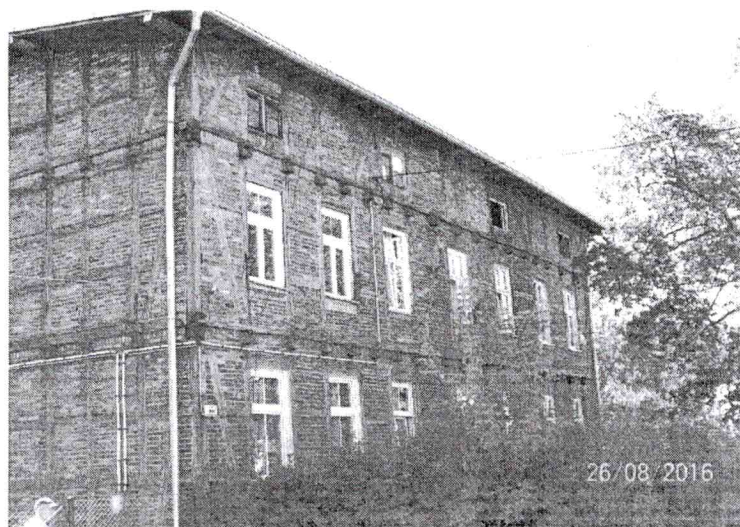
Fot. 1. Elewacja północna budynku.

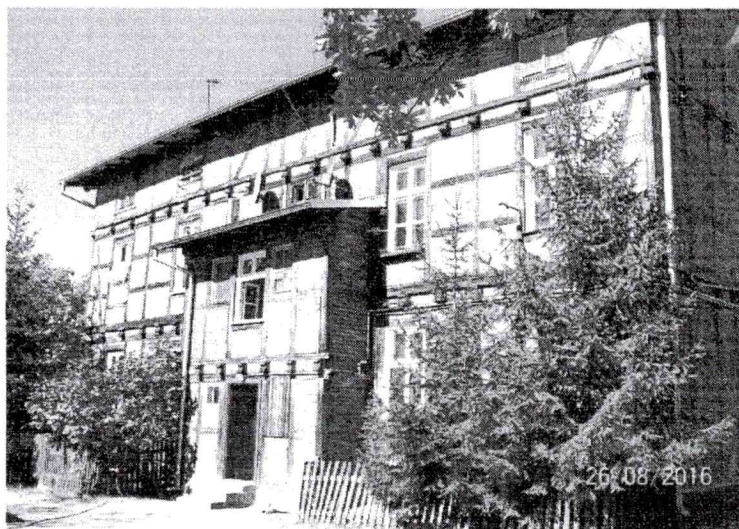
Fot.2. Elewacja południowa (tylna).

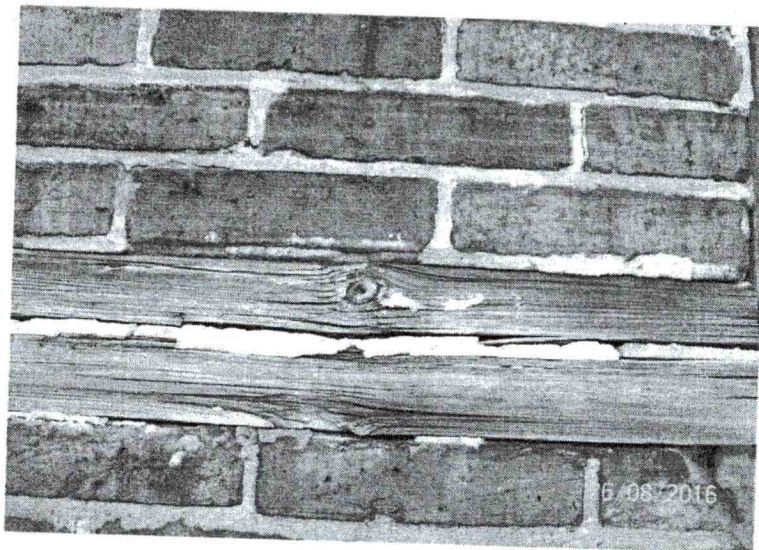
Fot.3. Ubytki drewna uzupełnione zaprawą cementową.

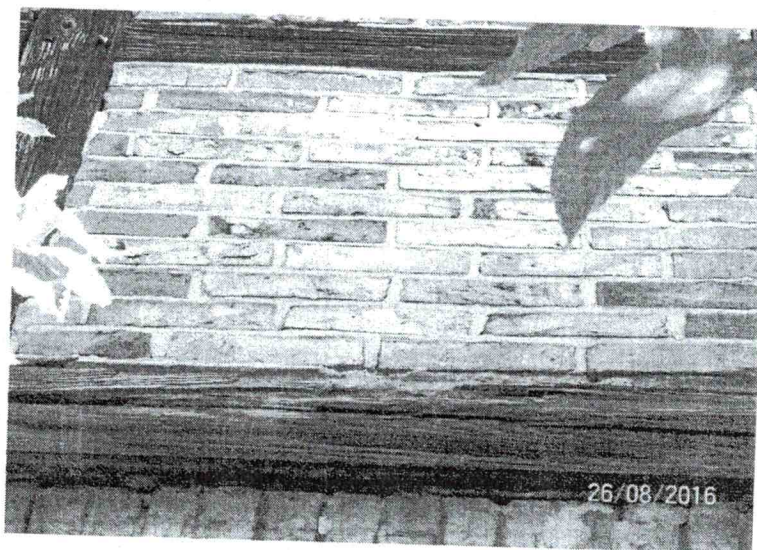
Fot.4. Ubytki drewna uzupełnione pianką poliuretanową.

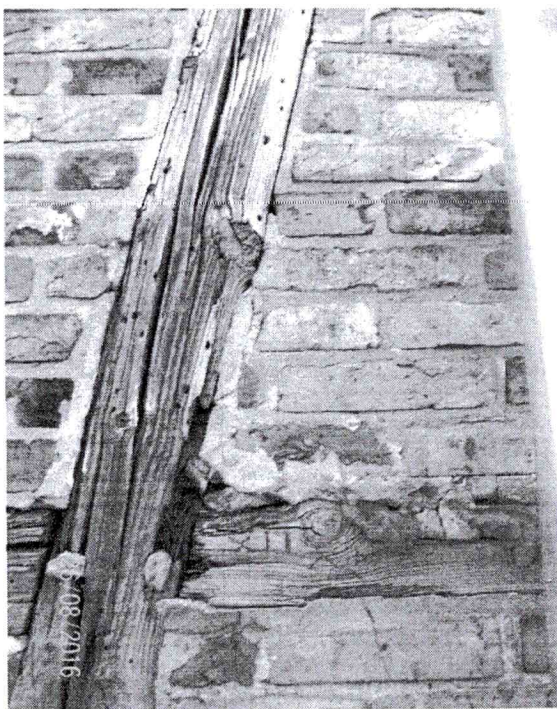
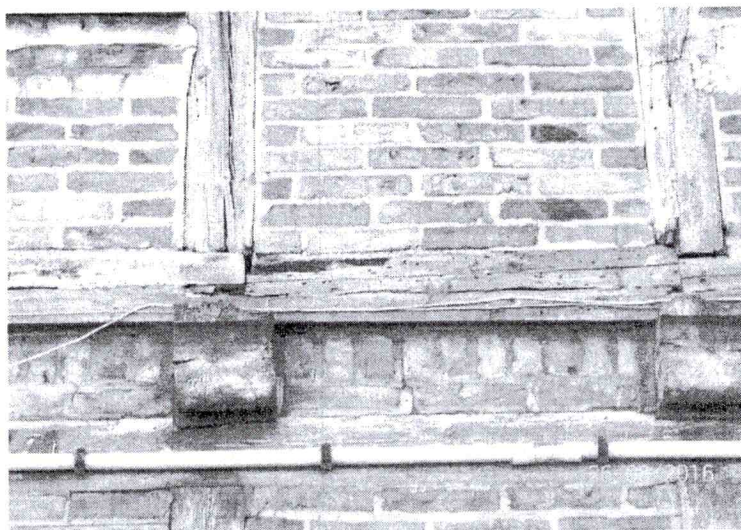
Fot.5,6. Otwory wlotowe Spuszczela pospolitego (Hylotrupes bajulus).

- 5.2. Bezpośrednie zagrożenie dla bezpieczeństwa budynku i jego mieszkańców stwarzają ściany zewnętrzne. Ich konstrukcja, a w szczególności drewniane elementy nośne są całkowicie zniszczone przez próchnicę i szkodniki a ceglane wypełnienie obłuzowane i pozbawione współpracy z belkami drewnianymi, stanowiącymi szkielet konstrukcyjny budynku.

- 5.3. Celem usunięcia zagrożeń związanych ze stanem technicznym ścian zewnętrznych niezbędna jest wymiana wszystkich zniszczonych odcinków belek drewnianych oraz zdemontowanie luźnych, niezwiązanych ze szkieletem fragmentów wypełnienia ceramicznego. W ich miejsce należy wykonać nową konstrukcję murową. Do wymienionych wyżej prac należy przystąpić niezwłocznie.

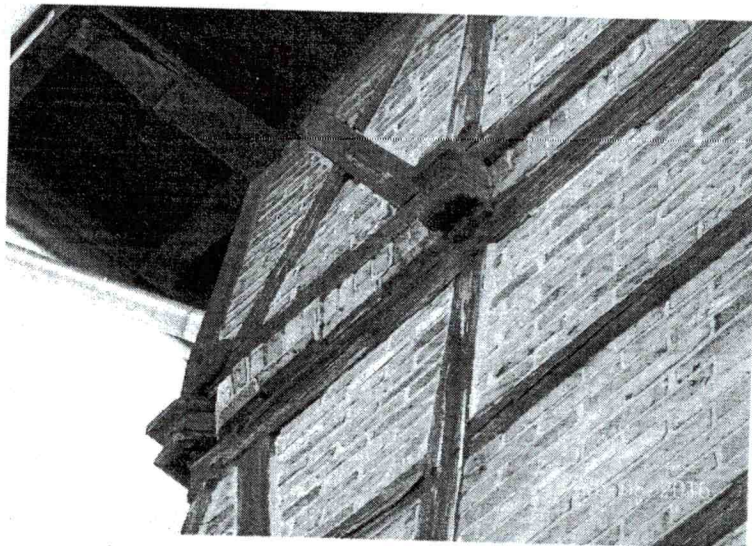
Fot.7. Zniszczony północno – zachodni narożnik domu.

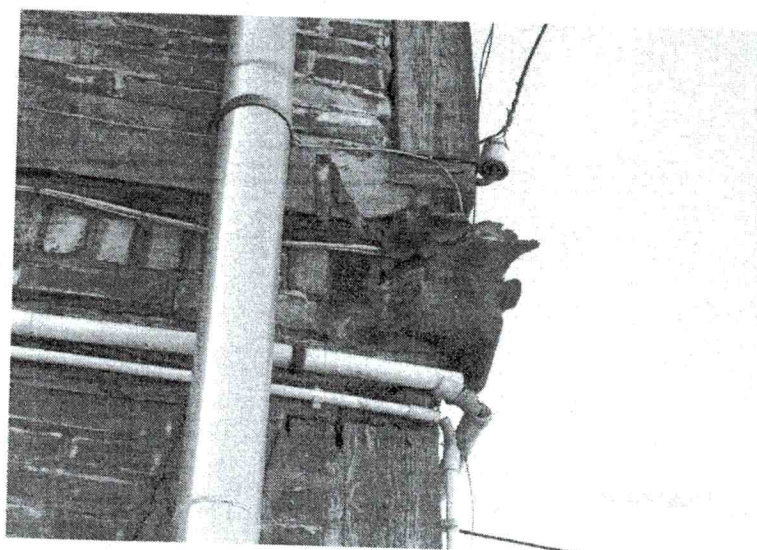
Fot.8. Uszkodzony narożnik północno – wschodni budynku.

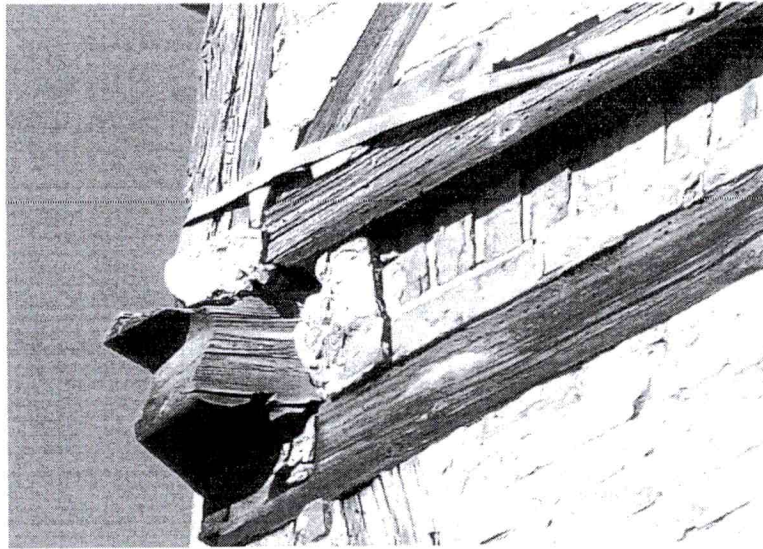
Fot.9. Uszkodzony narożnik południowo – zachodni budynku.

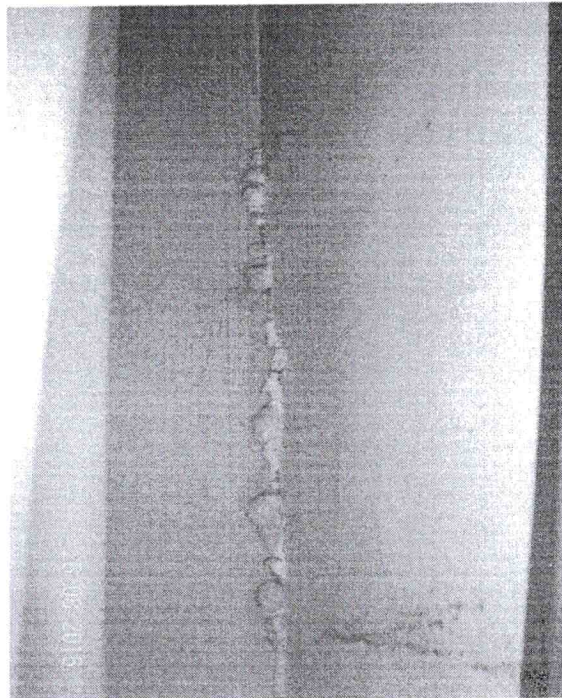
Fot.10. Pęknięcie narożnika ściany wypełnione pianką poliuretanową w mieszkaniu nr 1.

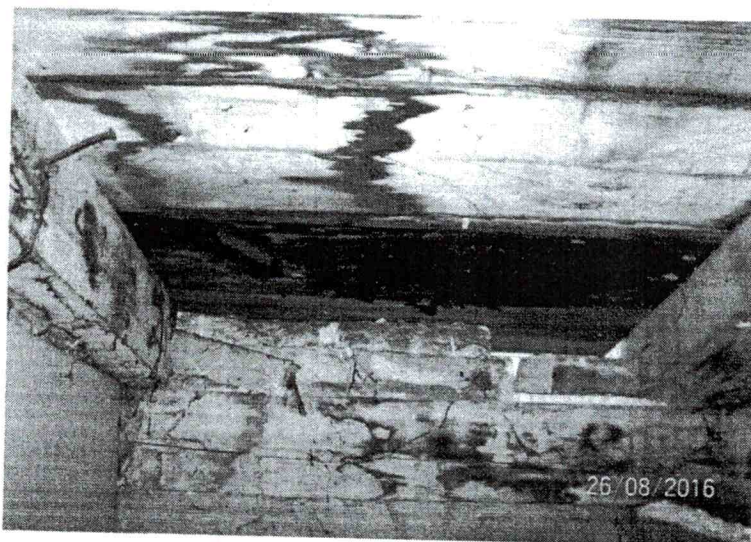
le nr 2,3,4). Wyraźne zniszczenia i uszkodzenia mechaniczne widoczne były na poddaszu, gdzie występują prześwity spowodowane ubytkami cegieł (Fot.11).

Fot.11. Zniszczona ściana poddasza.

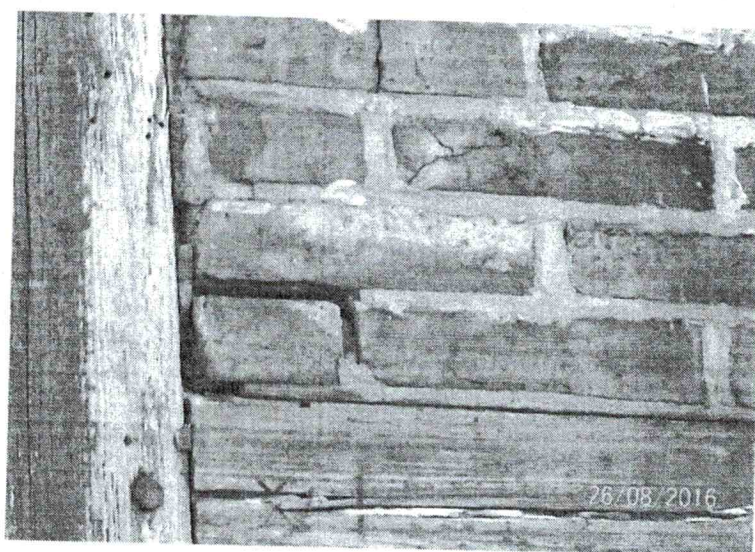
Ściany zewnętrzne posiadają również miejsca, w których cegły są całkowicie obłuzowane na skutek zwiędnięcia zaprawy cementowej i utraty jej przyczepności (Fot.12).

Fot.12. Obluzowane cegły w ścianie zewnętrznej budynku.

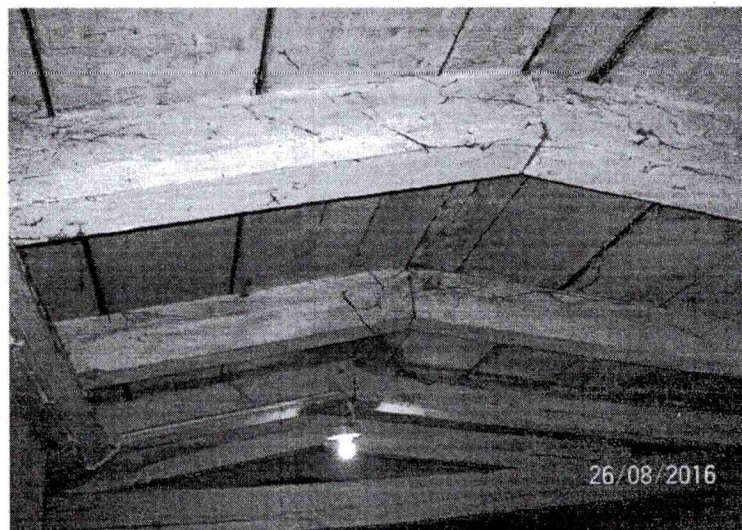
Stan techniczny wieży dachowej budynku ocenia się jako dostateczny. Część jej elementów zachowana jest dosyć dobrze (Fot.13), jednak na powierzchni innych widoczne są wyraźne zacieki spowodowane wcześniejszym brakiem szczelności pokrycia dachowego (Fot.14). Nie stwierdzono występowania ponadnor-

Fot.13. Fragment więźby dachowej w środkowej części budynku.

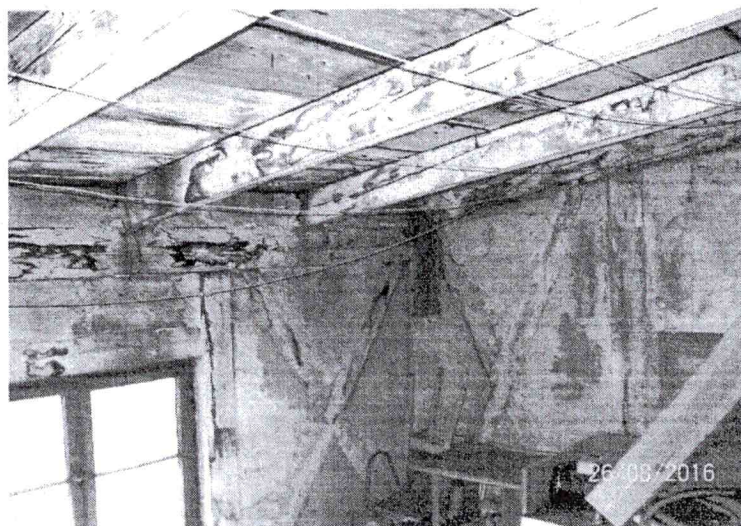
matywnych ugięć belek dachowych a wilgotność elementów drewnianych odpowiada stanowi powietrzno-suchemu i wynosi ok. 12-15%.

Fot.14. Zacieki na powierzchni drewnianych elementów więźby.

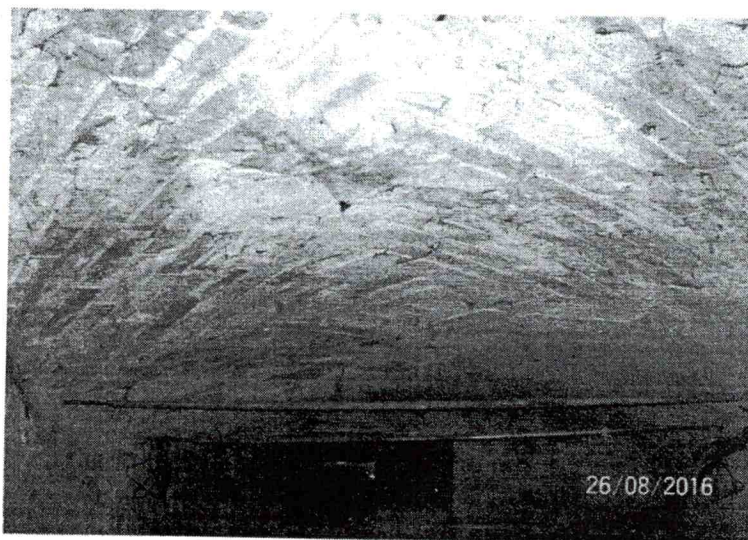
W dobrym stanie znajdują się piwnice budynku. Na powierzchni ścian i stropów ceglanych nie zauważono pęknięć ani poważniejszych uszkodzeń mechanicznych a w niektórych pomieszczeniach widoczne są jedynie ubytki tynków na powierzchni sufitów (Fot.15).

Fot.15. Ubytki tynków na powierzchni sufitów.
