EKSPERTYZA MYKOLOGICZNO - BUDOWLANA

OBIEKT: Budynek mieszkalny

LOKALIZACJA: ul. Flisacka 17
Bydgoszcz

Bydgoszcz, lipiec 2015 r.

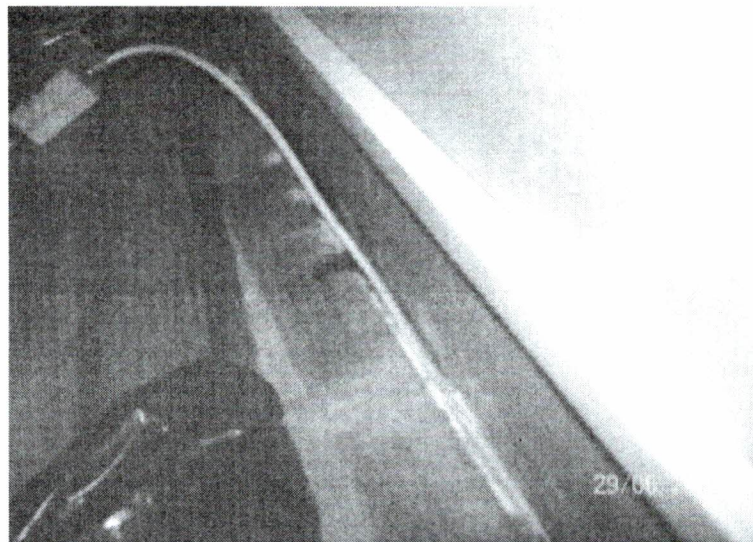
Ściany zewnętrzne lokali mieszkalnych nr 2, 3 i 4 położonych na parterze wyższej części budynku wykazywały zawilgocenie na poziomie 5-7%, co odpowiada murom o podwyższonej wilgotności lub średnio wilgotnym. Należy tu jednak uwzględnić fakt, że w okresie jesienno-zimowym zawartość wilgoci wewnątrz konstrukcji murowej ulega zwiększeniu, co potwierdził wywiad środowiskowy przeprowadzony z lokatorami budynku. Stosunkowo najlepiej utrzymane jest mieszkanie nr 4, w którym kilka miesięcy wcześniej zakończony został remont. Z relacji najemców wynika, że największa wilgoć występowała w pasie ścian pod oknami. Znajdujące się tam cegły pozbawione były tynków a podczas remontu zabezpieczono je środkiem grzybobójczym, pokryto płytami gipsowo-kartonowymi i wykończono tapetą. Podczas oględzin stwierdzono ślady grzybów pleśniowych (prawdopodobnie z gatunku *Zygomycotina* lub *Ascomycotina*) w pokoju, bezpośrednio nad podłogą (Fot.3) oraz wokół ościeży okiennych w kuchni (Fot.4).

Fot.3. Ślady grzybów pleśniowych w pokoju mieszkania nr 4.

pleśni) oraz dokładne oczyszczenie szczotkami stalowymi odkrytego podłoża. Pozostały po szlifowaniu pył usunąć odkurzaczem przemysłowym i spryskać dwukrotnie konstrukcję murową preparatem IZOMUR lub BORAMON. Po całkowitym wyschnięciu środka grzybobójczego odtworzyć tynki wewnętrzne,

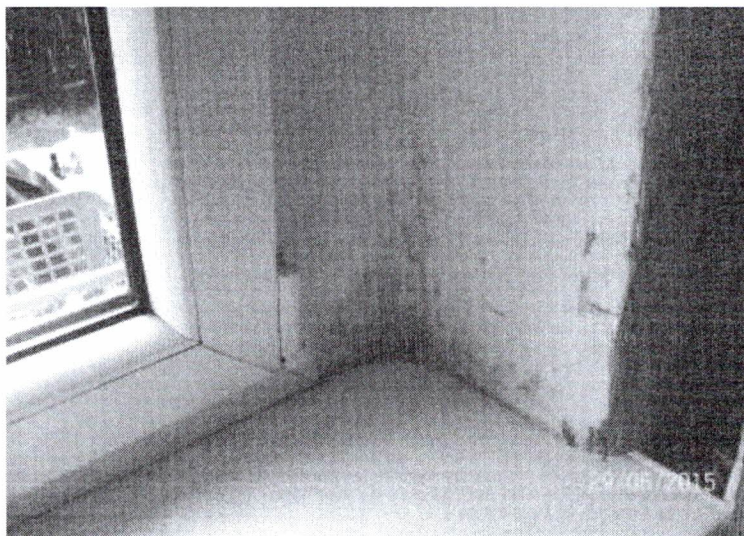
Fot.4. Kolonie pleśni wokół ościeży okiennych w kuchni lokalu numer 4.

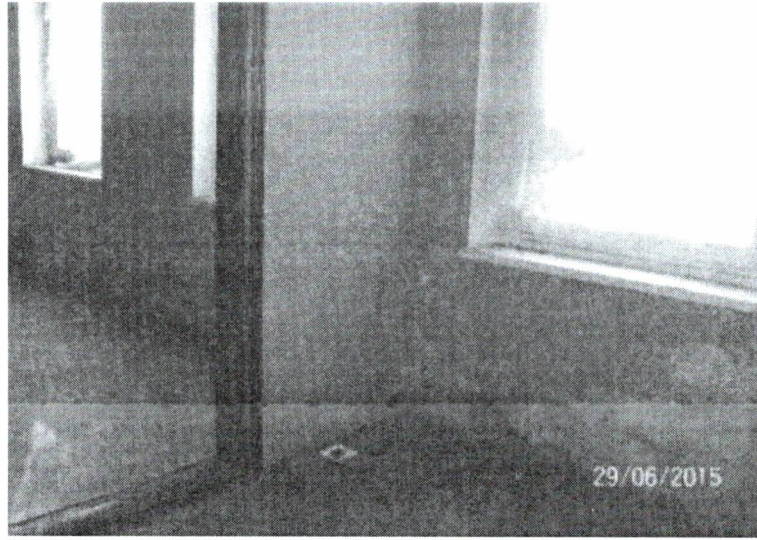
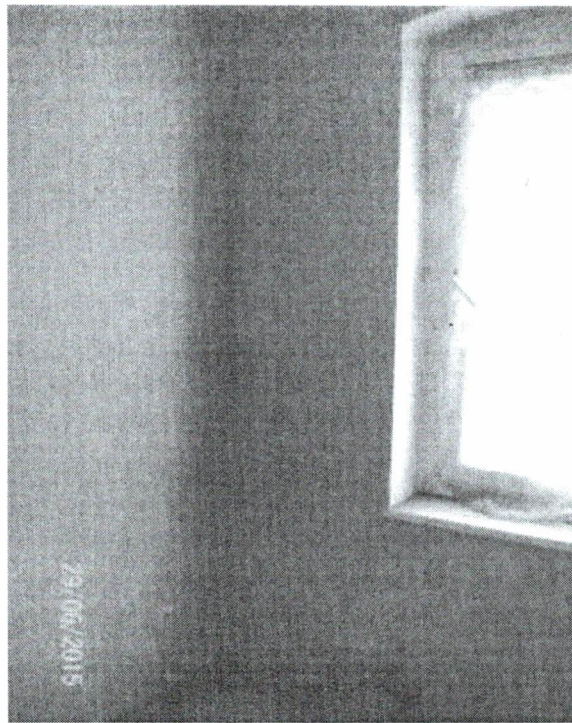
Analogiczny do opisanego wyżej poziom zawilgocenia ścian stwierdzono w niezasiedlonym mieszkaniu nr 2. Pomimo braku wietrzenia pomieszczeń i widocznych wykwitów praktycznie na powierzchni wszystkich ścian lokalu (Fot.5,6), w konstrukcji murowej utrzymywała się niezbyt wysoka zawartość wilgoci. Zjawisko to można częściowo wytłumaczyć okresem letnim, w którym dokonano oględzin, oraz nieszczelnością stolarki okiennej, dzięki której następowała odpowiednio częsta wymiana powietrza wewnątrz pomieszczeń. Oprócz opisanych wyżej mankamentów na powierzchni sufitów mieszkania widoczne były zaciek i uszkodzenia spowodowane zalaniem stropu (Fot. 7).

Fot.5,6. Pokryte pleśnią ściany mieszkania nr 2.

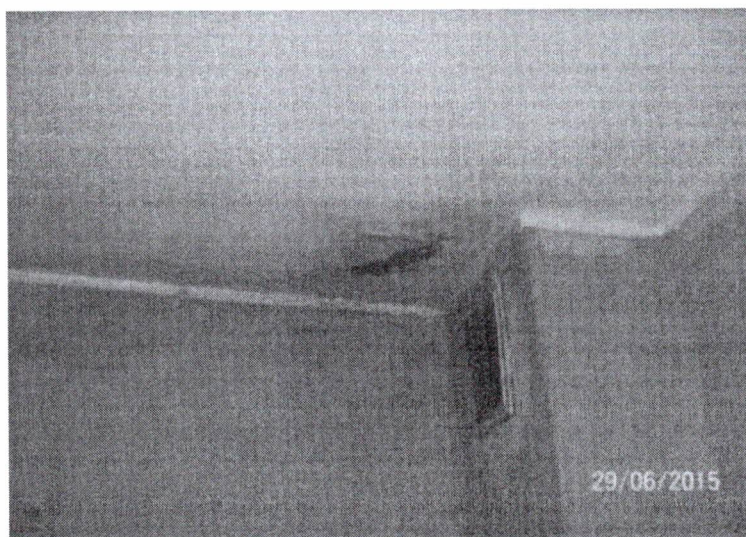
Fot.7. Uszkodzona na skutek zalania stropu podsufitka w kuchni lokalu nr 2.

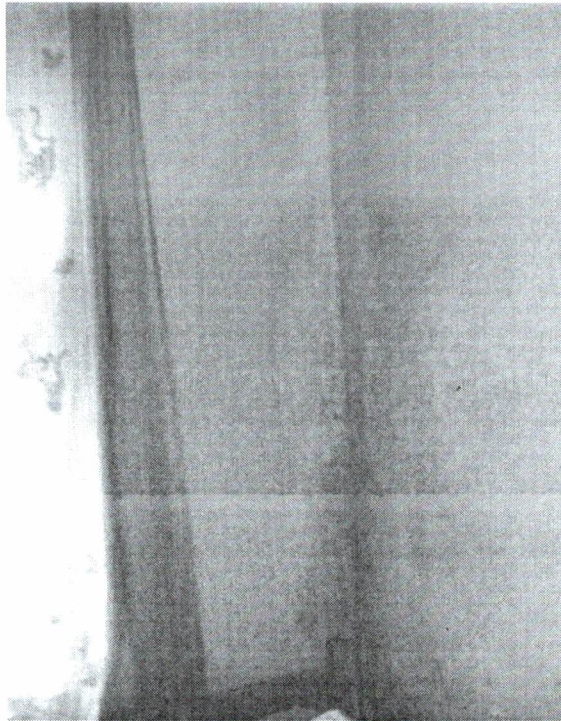
Przeprowadzona w położonych na I piętrze mieszkaniach nr 7 i 8 wizja lokalna wykazała stopień zawilgocenia konstrukcji murowej analogiczny jak w pomieszczeniach parteru. W lokalu nr 8, w większym niż w mieszkaniu nr 7 stopniu, widoczne były ślady korozji biologicznej, które pokrywały ściany i częściowo sufity pokoju (Fot.8) i kuchni (Fot.9). Ponadto w części lokalu znajdującej się na poddaszu budynku niższego stwierdzono nie szczelność nowo wykonanego pokrycia z dachówki. Od strony wewnętrznej pomieszczenia, na powierzchni płyt gipsowo-kartonowych, widoczny był zaciek będący efektem penetracji wód opadowych do wnętrza budynku (Fot.10). Stopień zużycia drewnianych elementów więźby dachowej określono na przykładzie słupa podpierającego kalenicę w opisywanym wyżej pokoju. Jego powierzchnia zewnętrzna posiada liczne ubytki wywołane próchnicą oraz ślady działalności owadów niszczących drewno. Zarówno kształt otworów jak i ich wielkość wskazują na działalność spuszczela pospolitego (*Hylotrupes bajulus* L) – Fot.11.

Fot.8. Kolonie grzybów pleśniowych w pokoju mieszkania nr 8.

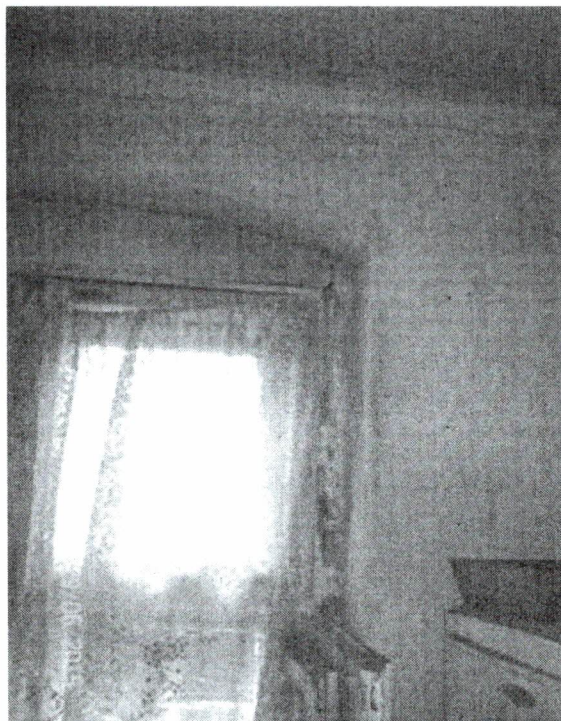
Fot.9. Zagrzybione ościeże okienne w kuchni lokalu nr 8.

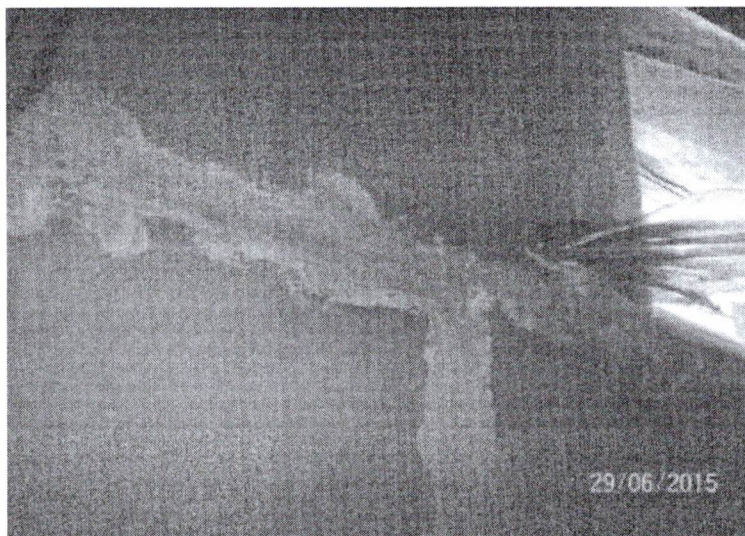
Fot.10. Zaciek na powierzchni sufitu w mieszkaniu nr 8 – poddasze części niższej budynku.

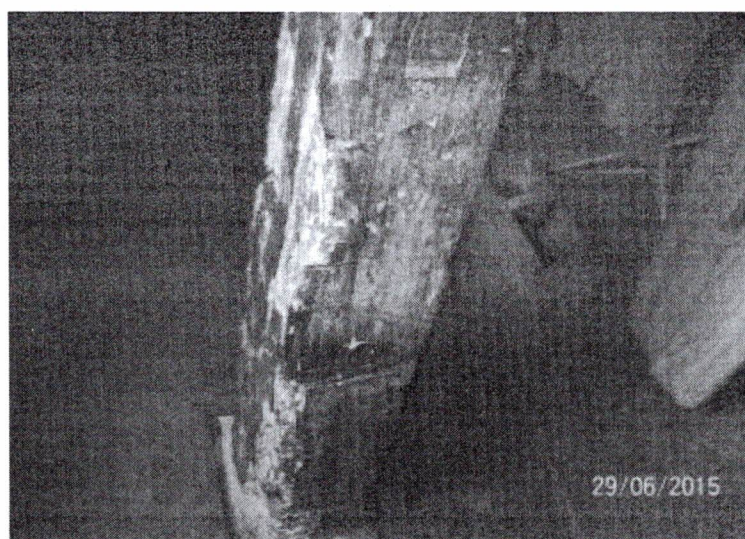
Fot.11. Zniszczony przez korozję biologiczną słup więźby dachowej.

- Przeprowadzić termomodernizację (docieplenie ścian zewnętrznych) budynku,
- **Sprawdzić, udroźnić i uporządkować wentylację pomieszczeń w taki sposób, aby zapewniała ona konieczną wymianę powietrza i uniemożliwiała gromadzenie się wilgoci w otoczeniu,**
- Wzmocnić osłabione fragmenty więźby dachowej,
- Doszczelnić istniejące pokrycie dachowe i poprawić stan techniczny kominów,
- Usunąć ogniska pleśni na wewnętrznych powierzchniach ścian i sufitów poprzez skucie porażonych tynków (w promieniu ok. 0,8 m poza granice występowania zawilgocenia i

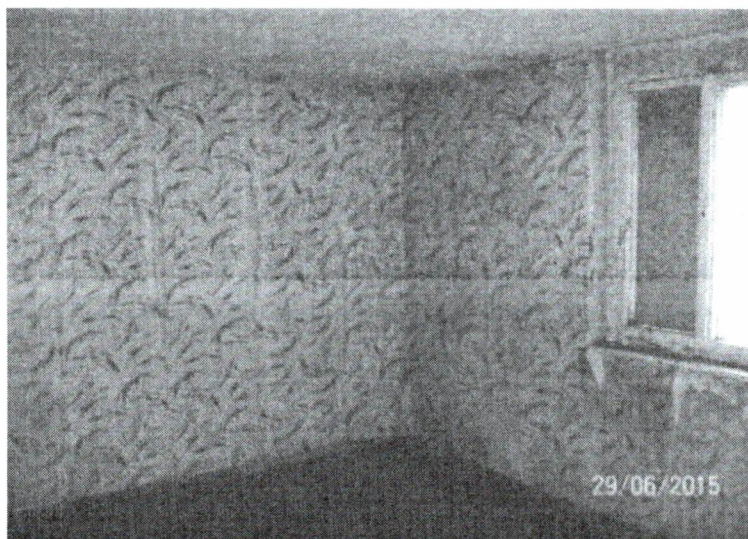
W niższej, zachodniej części budynku, znajdują się (nie licząc mieszkania nr 8) trzy lokale oznaczone numerami 11, 13 i 17. Lokal nr 11 (parter) to niezasiedlony od lat pustostan. Zarówno jego ściany (Fot.12) jak i podłogi oraz wyposażenie (Ft.13) są całkowicie zniszczone przez wieloletnią eksploatację i korozję

Fot.12. Zniszczone ściany lokalu nr 11.

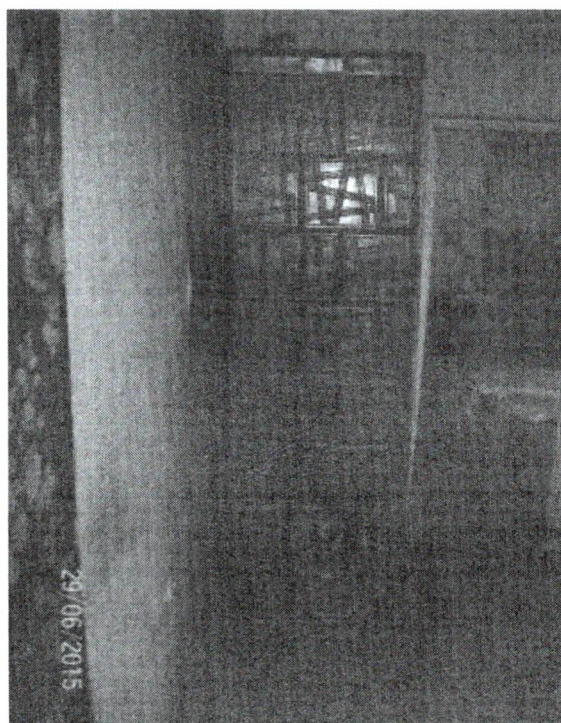
Fot.13. Zniszczony piec w pokoju mieszkania nr 11.

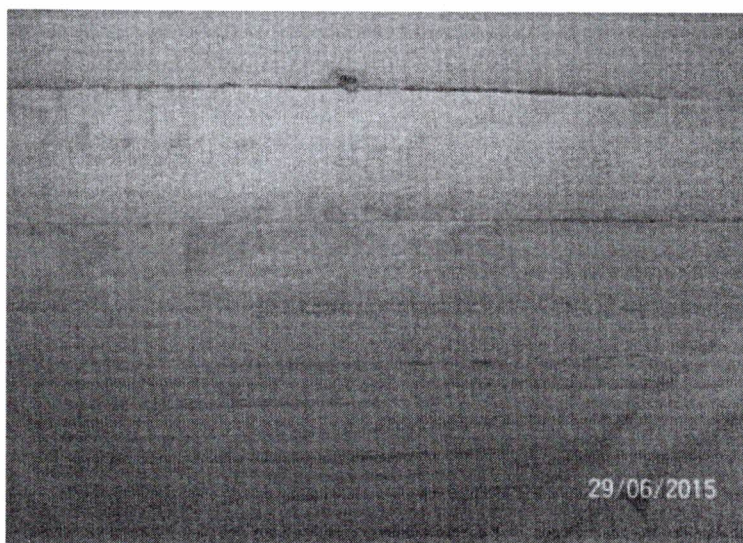
Lokal nr 17 położony jest na poddaszu części niższej a dostęp do niego zapewniają zadaszone schody zewnętrzne dostawione do zachodniego szczytu budynku. Mieszkanie zostało wyremontowane a ściany i sufity wyłożone płytami gipsowo-kartonowymi. W wyniku wizji lokalnej stwierdzono przecieki pokrycia dachowego w drewnianym zadaszeniu nad schodami (Fot.14) oraz na suficie, w pomieszczeniu gdzie ułożono nowe pokrycie dachowe z dachówki (Fot.15).

*Fot.14. Zaciek na powierzchni zadaszenia na schodami
(lokal nr 17).*

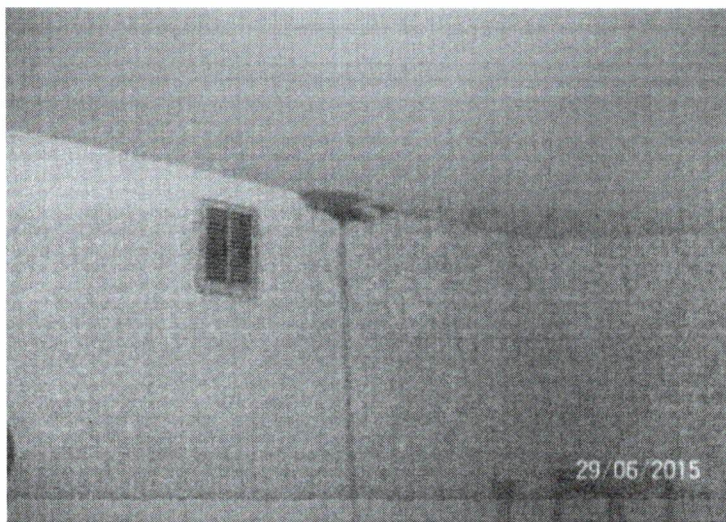
Fot.15. Zaciek spowodowany nieszczelnością pokrycia dachowego z dachówki w mieszkaniu nr 17.

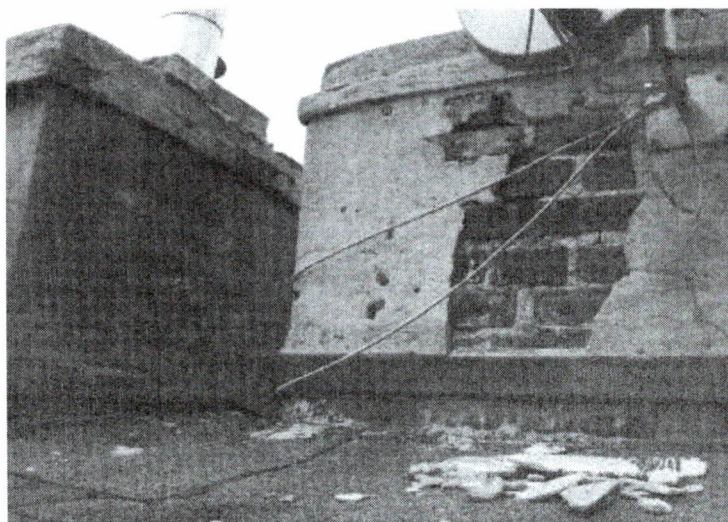
Jakkolwiek stan pokrycia dachowego z papy można ocenić jako względnie dobry, to odmienna jest ocena kominów w ich ponaddachowej części. Tynki na ich powierzchni są w wielu wypadkach zniszczone i zanieczyszczone sadzą a spoiny pomiędzy ceglami posiadają ubytki (Fot.16). Więźba dachowa wyższej części budynku, pomimo śladów zawilgocenia oraz obecności nalotów pleśni, znajduje się w dostatecznym stanie technicznym (Fot.17). Pomierzona wilgotność elementów drewnianych wynosi ok. 14%, co odpowiada stanowi powietrzno-suchemu.

Fot.16. Uszkodzenia kominów w wyższej części domu.

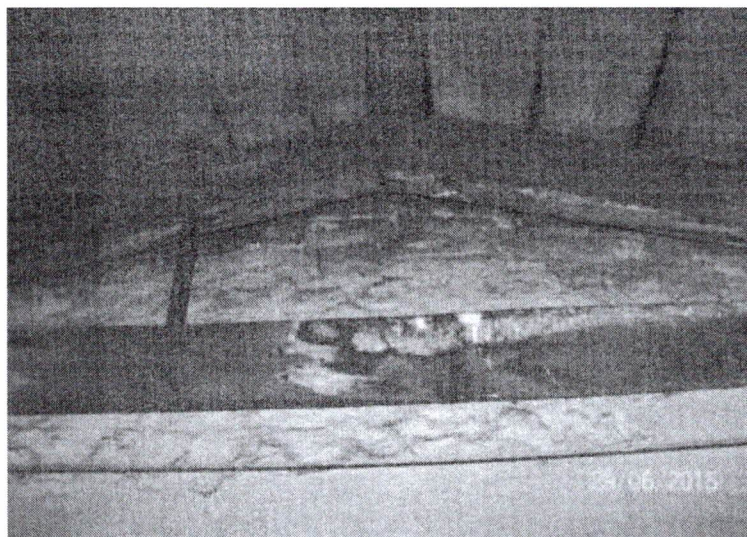
Fot.17. Fragment więźby dachowej we wschodniej części budynku.

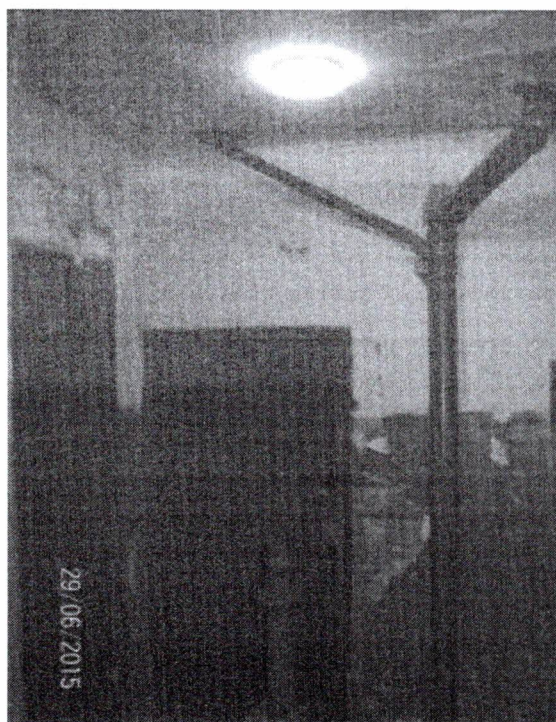
Bardzo zniszczona jest klatka schodowa domu. Ściany w wielu miejscach pozbawione są tynków (Fot.18) a powłoki malarskie na sufitach są wyblakłe i zanieczyszczone (Fot.19).

Fot.18. Ubytki tynków na klatce schodowej.

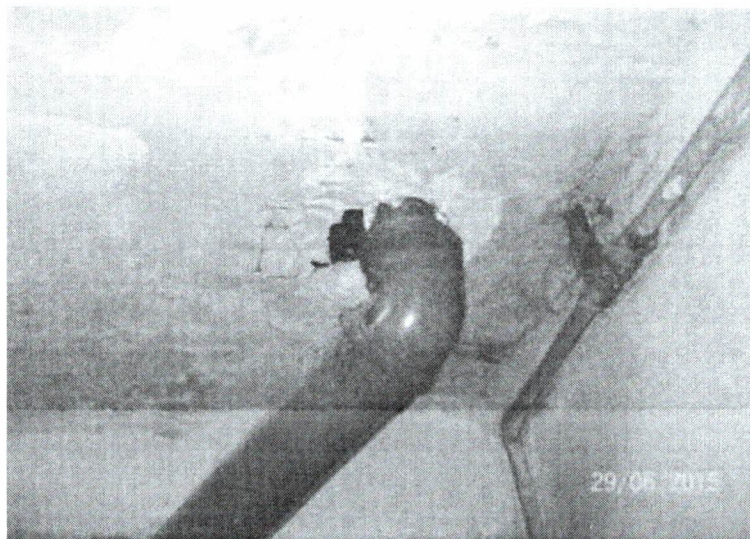
Fot.19. Uszkodzone tynki i zniszczone powłoki malarskie na sufitach klatki schodowej.
