PROTOKÓŁ nr

przeгляdu wewnętrznych instalacji elektrycznych

OBIEKT: Budynek mieszkalny ul. .

ZAMAWIAJĄCY: Administracja Domów Miejsckich Sp. z o.o.
ul. Śniadeckich 1 85-156 Bydgoszcz

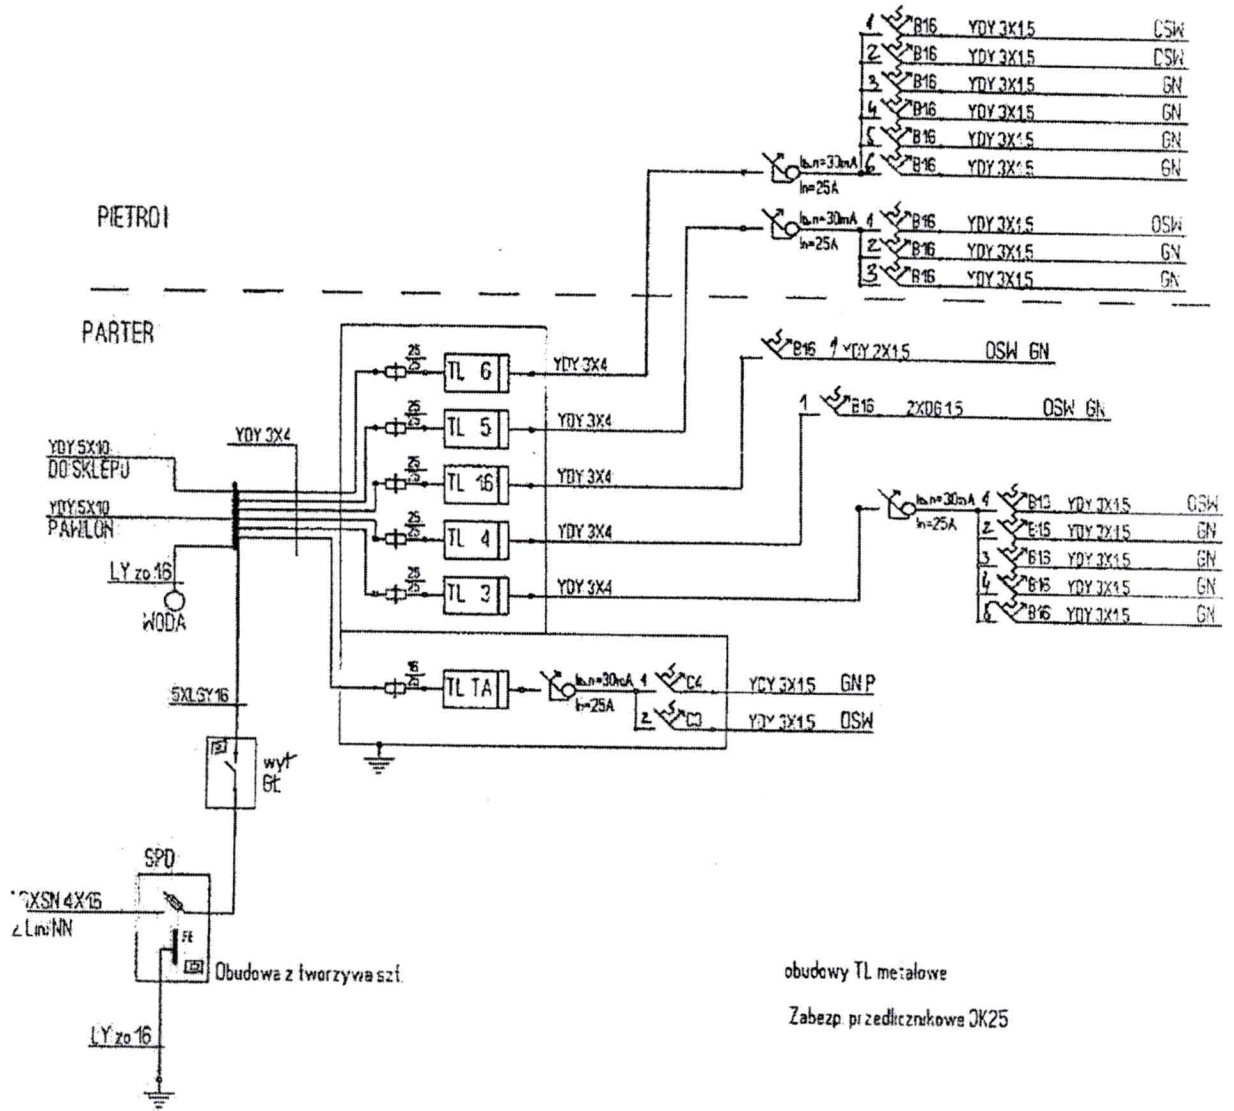
SCHEMAT ZASILANIA T-T
UL.....

M-6 instalacja zalewostawiona
PE "Uziom nieskuteczny"
do demontażu M16, M4, M

- M3 - łazienki brak, instalacja do remontu - *brak licznika*
 - M4 - łazienki brak, instalacja do remontu
 - M5 - łazienki brak - *brak licznika*
 - M6 - łazienki brak, brak licznika, gniazda w całym mieszkaniach luźne - *brak licznika*
 - M16 - łazienki brak, instalacja do remontu
- W mieszkaniach brak ochrony przeciwporażeniowej oraz miejscowych połączeń wyrównawczych.

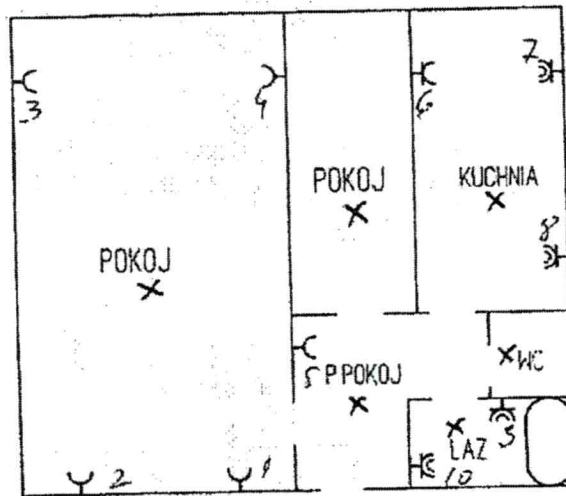
ŁAZIENKA g11 nr 9 u strefie II
 łampa ośw i strefie II
