# EKSPERTYZA BUDOWLANA

*OBIEKT:* Budynek mieszkalny

*LOKALIZACJA:* Bydgoszcz ul. Śniadeckich 13-15

Bydgoszcz, grudzień 2016 r.

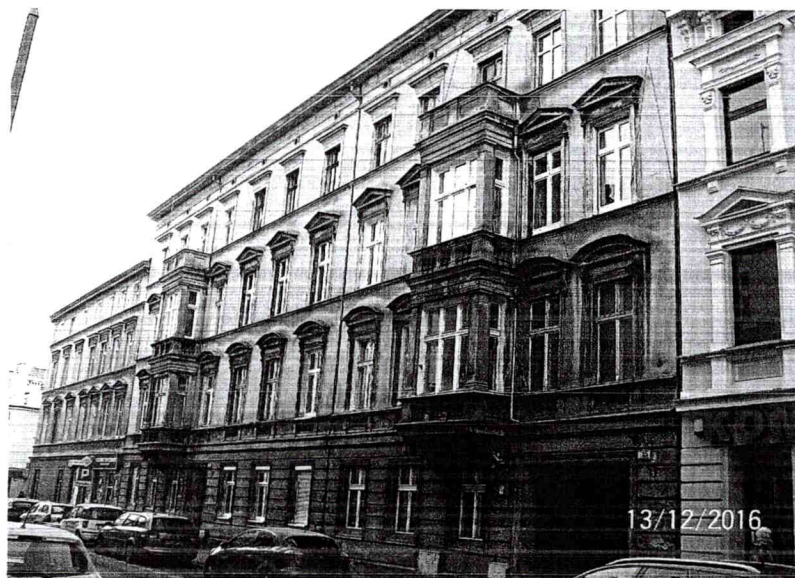
*Fot.1. Elewacja frontowa (północna).*

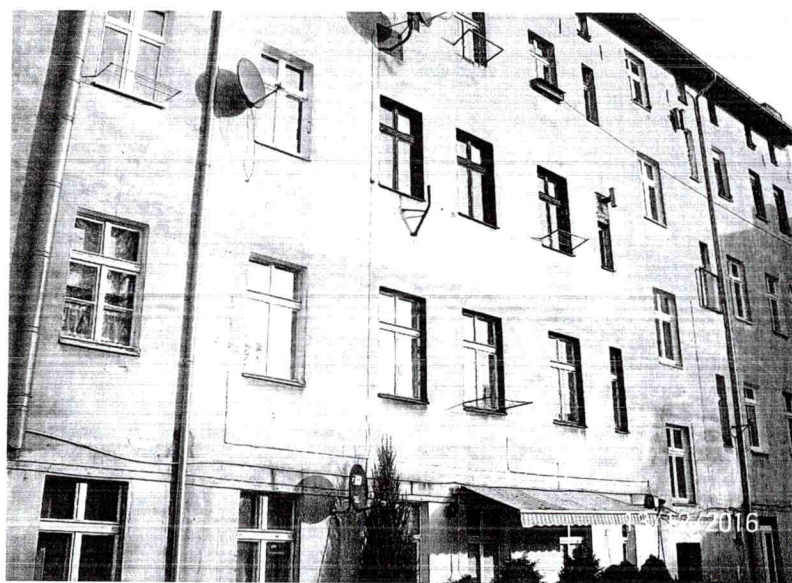
*Fot.2. Elewacja tylna (południowa) - fragment.*

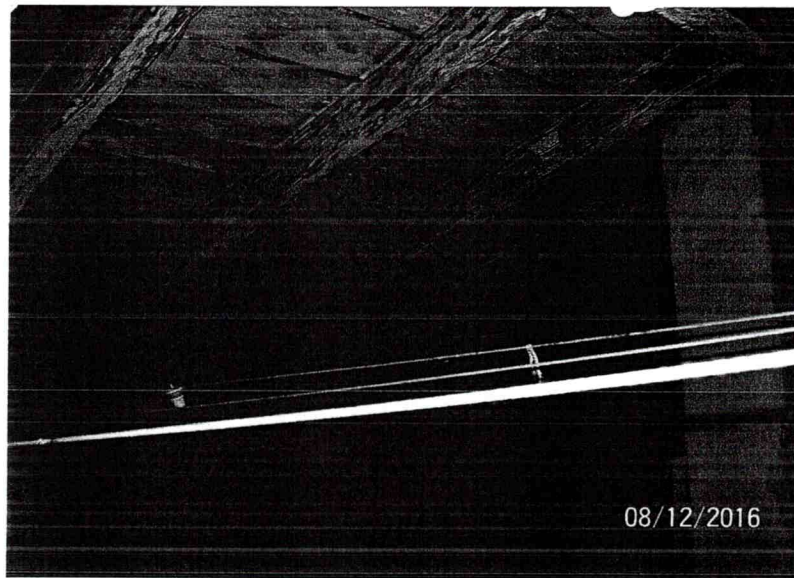
*Fot.3. Fragment więźby dachowej budynku nr 13.*

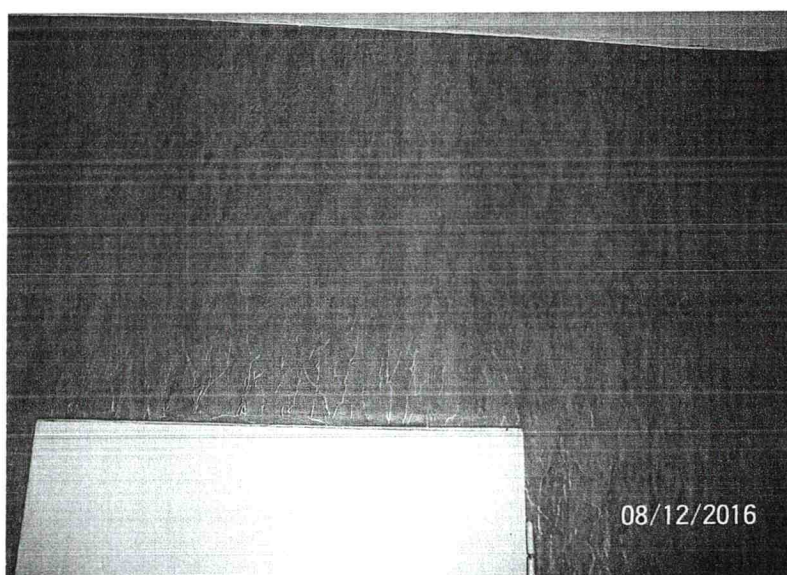
Możliwość dokładnej oceny stanu technicznego środkowej ściany nośnej budynku była znacznie utrudniona z uwagi na pokrywającą ją tapetę (Fot.5). Podczas oględzin nie zaobserwowano deformacji i przemieszczeń osadzonej w niej ościeżnicy, natomiast od strony klatki schodowej, nad drzwiami, widoczne są ślady spękań i napraw (Fot.6). Ściany zewnętrzne od strony ulicy pokryte są pleśnią, szczególnie w narożnikach i na styku z sufitem (Fot.7).

*Fot.5. Widok środkowej ściany nośnej i drzwi od strony mieszkania nr 1.*

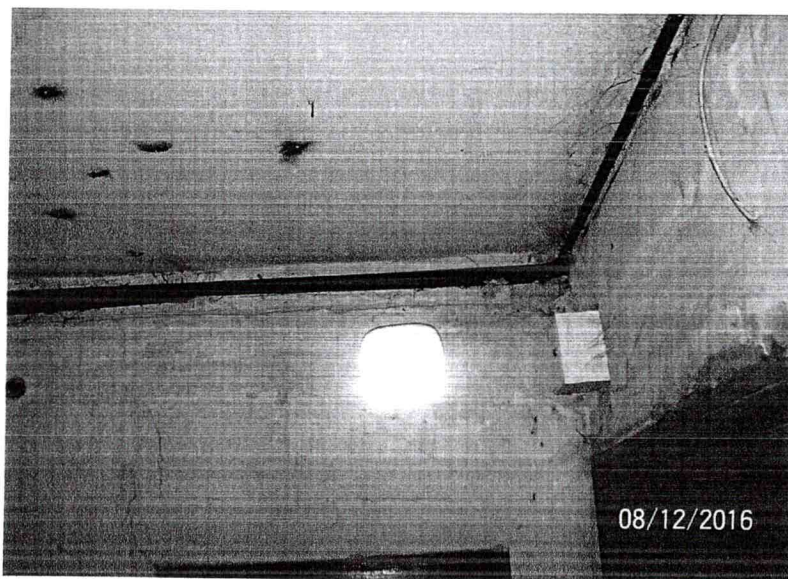
*Fot.6. Środkowa ściana nośna od strony klatki schodowej.*

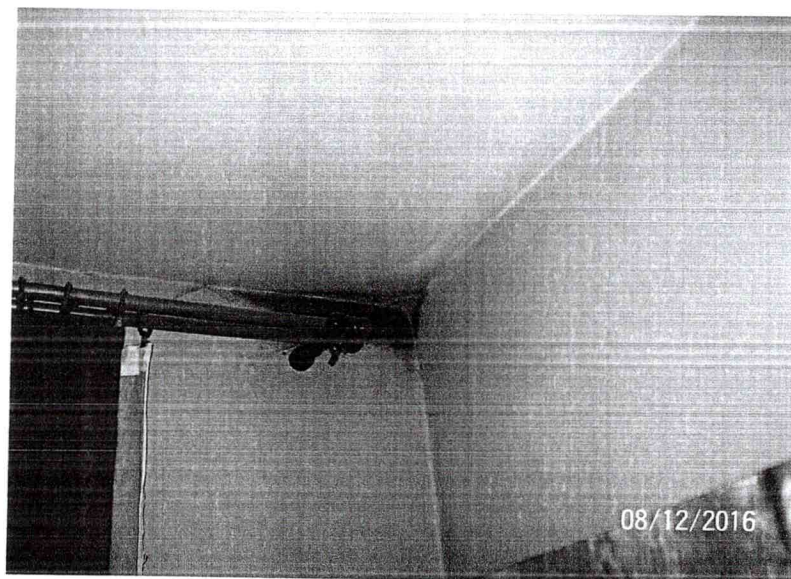
*Fot.7. Kolonie grzybów pleśniowych na powierzchni ściany zewnętrznej od strony ulicy.*

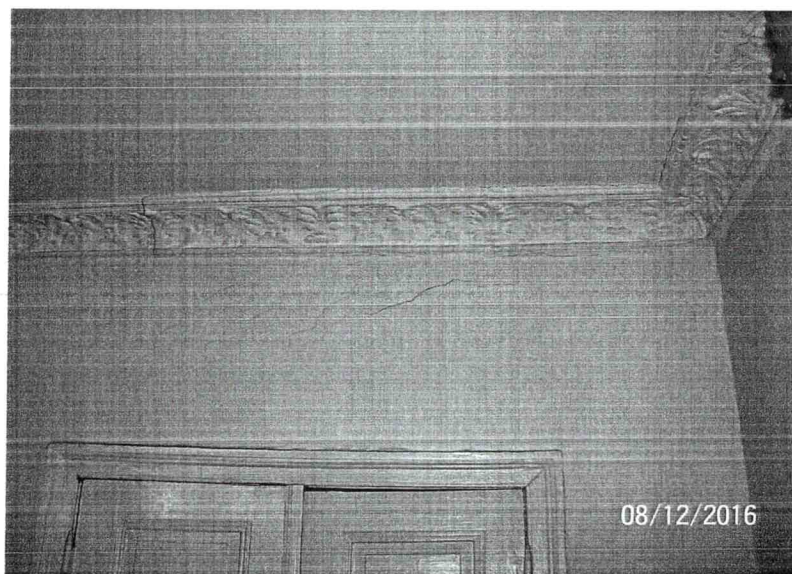
Środkowa ściana nośna znajdująca się w mieszkaniu jest mocno spękana a zamontowana w niej ościeżnica zdeformowana (Fot.8,9). Przemieszczenia konstrukcji najlepiej charakteryzują drzwi osadzone w opisywanej ścianie, gdzie odległość od spodu skrzydła do podłogi wynosiła ok. 3 cm (Fot.10). Z relacji lokatorów wynika, że proces osiadania rozpoczął się ok. 3 lata temu i postępuje. W kuchni widoczne są zawilgocenia ściany i ślady korozji biologicznej a od strony zachodniej pokoju zauważono osiadanie ściany zewnętrznej przy wyjściu na balkon.

*Fot.8. Pęknięta ściana nośna i zdeformowana ościeżnica – widok od strony pokoju.*

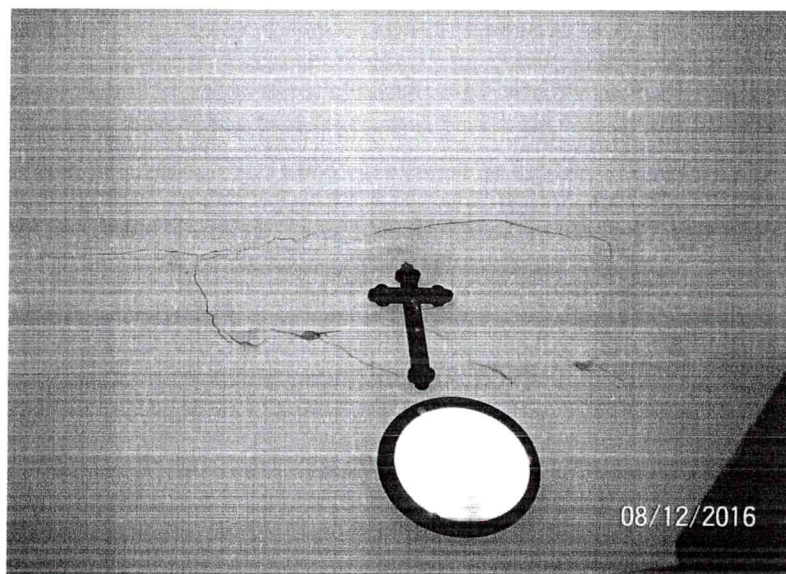
*Fot.9. Pęknięta środkowa ściana nośna – widok od strony przedpokoju.*

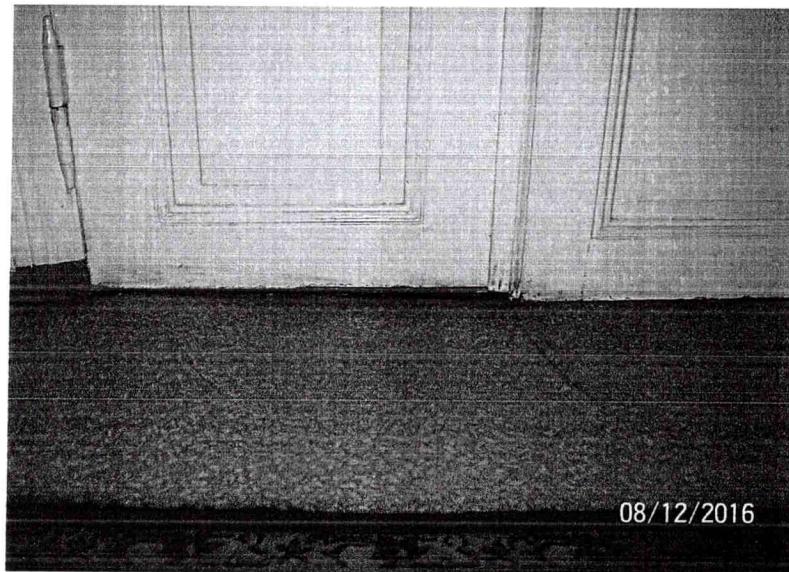
*Fot.10. Zdeformowane na skutek osiadania drzwi osadzone w ścianie środkowej.*

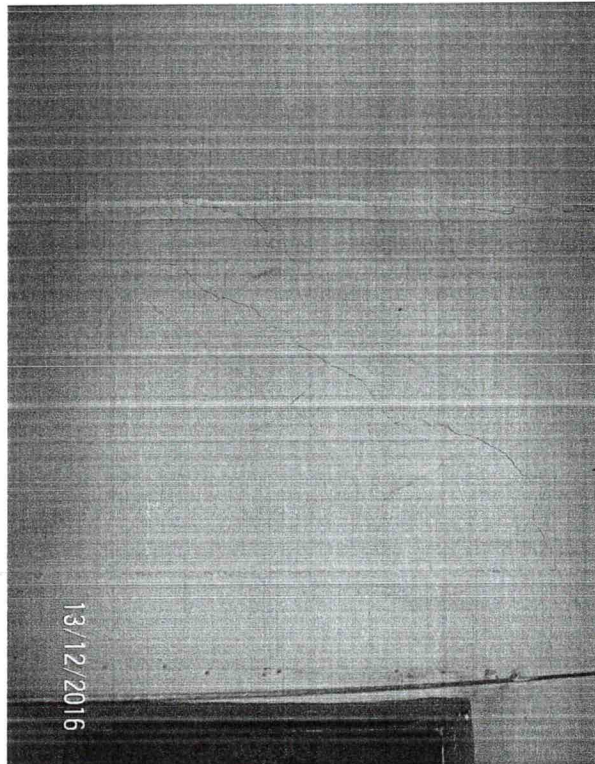
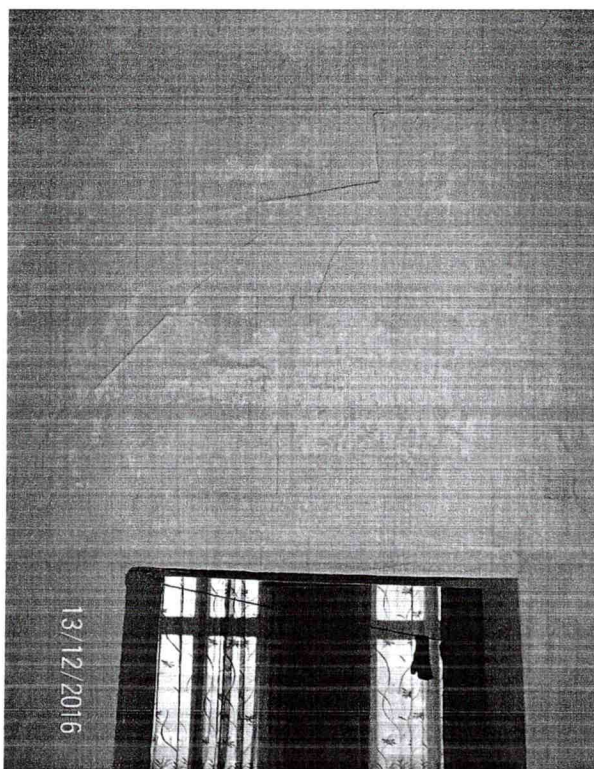
Podobnie jak w mieszkaniu nr 2, w lokalu nr 2a uszkodzona jest środkowa ściana nośna budynku (przedłużenie spękanej ściany mieszkania nr 2) – Fot.11,12. Na sufitach lokalu widoczne są również zarysowania tynków i liczne zacieki spowodowane zalaniem stropu (Fot.13).

*Fot.11,12. Uszkodzona ściana środkowa budynku – widok z dwóch stron.*

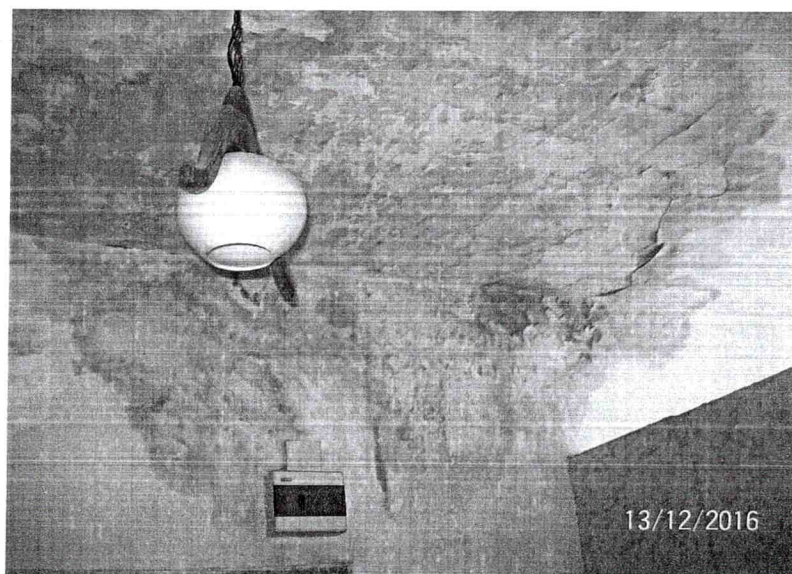
*Fot.13. Zalany strop w mieszkaniu nr 2a.*

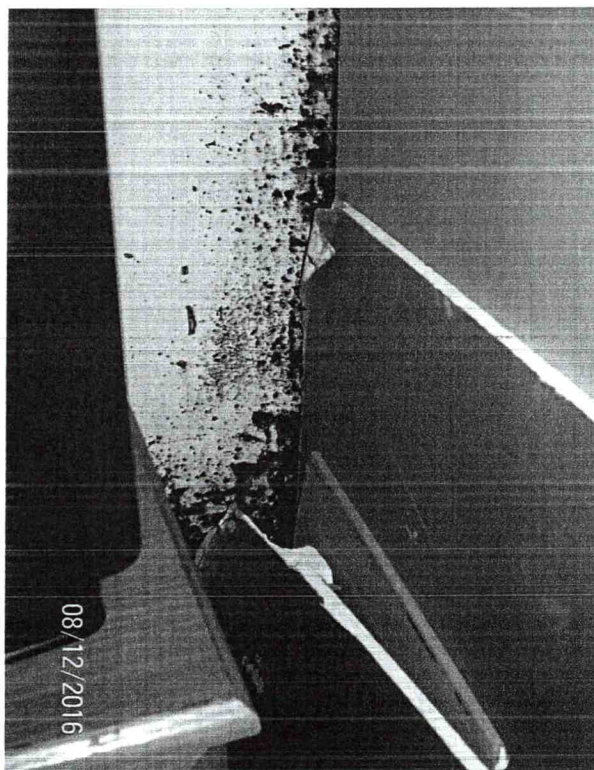
Lokal nr 3a znajdował się w trakcie remontu. Na ścianie środkowej brak było uszkodzeń o charakterze opisanym wcześniej, natomiast na ścianie tylnej, od strony podwórka, widoczna była zaawansowana korozja biologiczna w postaci grzybów pleśniowych (Fot.14). W pokoju od ulicy ściana zewnętrzna ocieplona została styropianem od wewnątrz a pęknięcia ściany łazienki, która graniczy z klatką schodową, naprawione i pokryte kafelkami.

*Fot.14. Pokryta pleśnią ściana mieszkania od strony podwórka.*

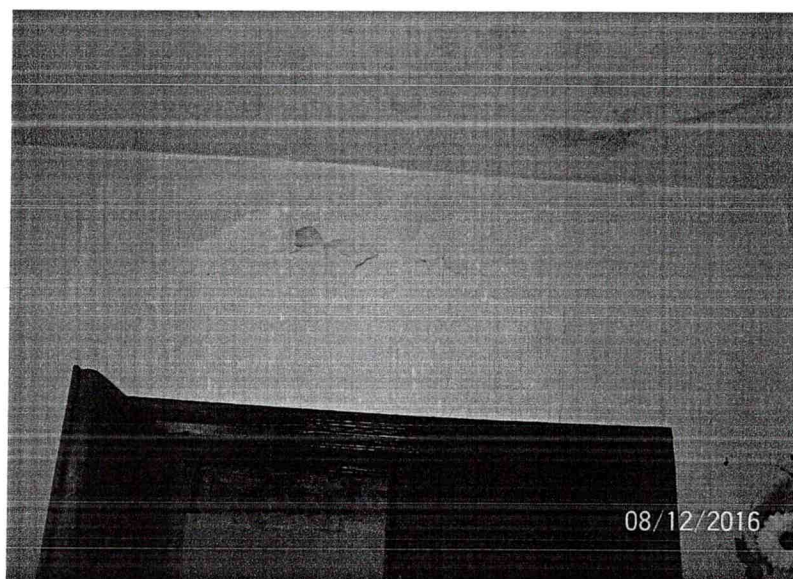
Wewnętrzna ściana nośna posiadała spękania jak w położonym bezpośrednio pod nią mieszkaniu nr 2, przy czym zakres i szerokość zarysowań oraz stopień zdeformowania drzwi były nieco mniejsze niż na I piętrze (Fot.15). Poważne uszkodzenia konstrukcji murowej i przemieszczenie ościeżnicy stwierdzono w odniesieniu do ściany i drzwi wyjściowych na balkon. Na powierzchni muru wyraźnie widoczne były rysy a ościeżnica mocno opuszczona w kierunku zachodnim (Fot.16). Pęknięcia ściany zaobserwowano również w przeciwległej części mieszkania. Ściana wewnętrzna pokryta była siatką rys, widocznych zarówno od strony pokoju jak i kuchni (Fot.17).

*Fot.15. Pęknięcia ściany wewnętrznej lokalu.*

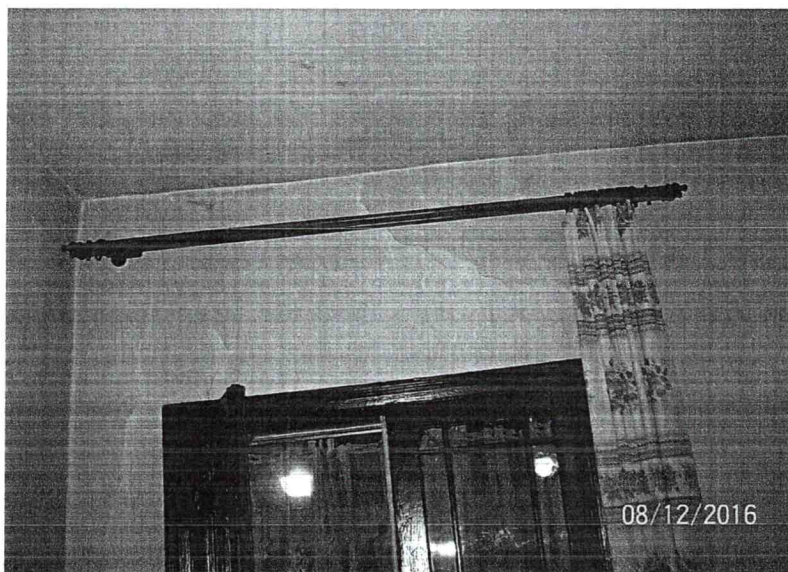
*Fot. 16. Spękana ściana zewnętrzna i obniżona ościeżnica drzwi wyjściowych na balkon.*

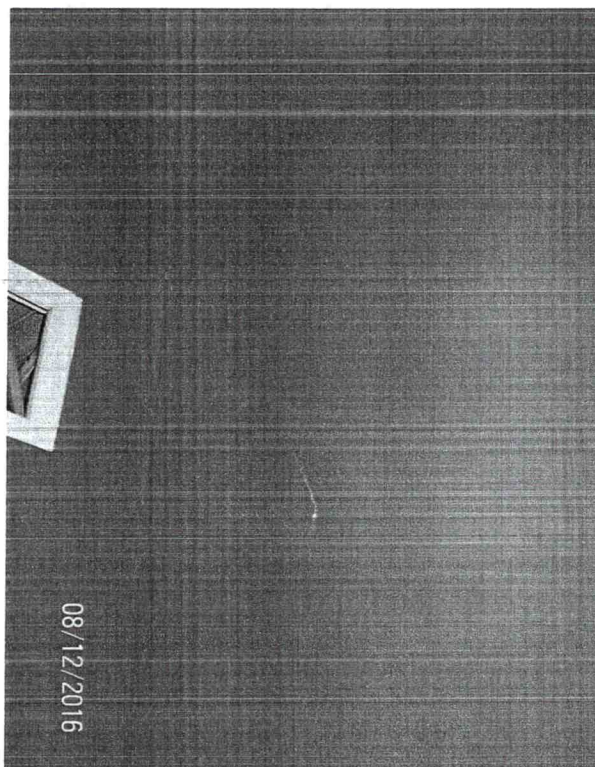
*Fot. 17. Zarysowania na powierzchni ściany między kuchnią a pokojem.*

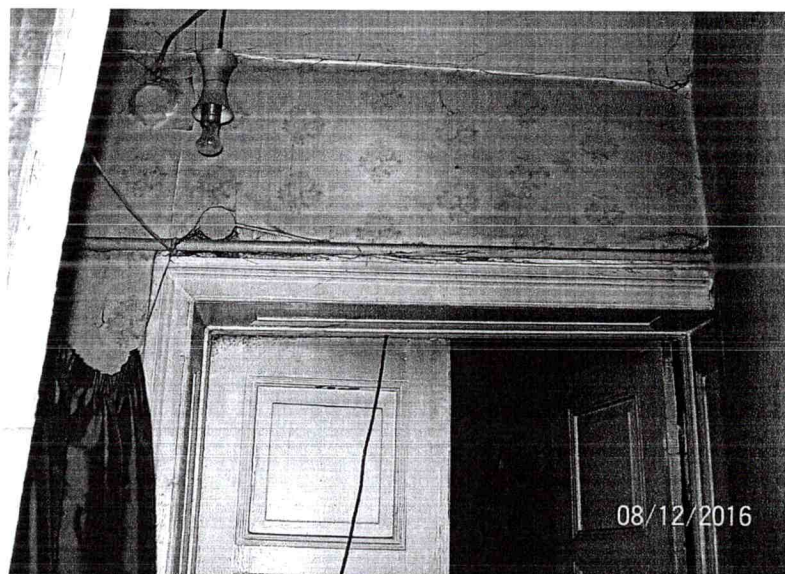
Mieszkanie nr 4 zostało katastrofalnie zaniedbane (lokal pozbawiony był prądu i całkowicie zanieczyszczony). Tapeta, którą pokryta była środkowa ściana nośna, uniemożliwiała dokładną ocenę jej uszkodzeń, jednak drzwi pomiędzy przedpokojem a pokojem były mniej zdeformowane niż znajdujące się na I i II piętrze (Fot.18).

*Fot.18. Pokryta tapetą środkowa ściana mieszkania nr 4.*

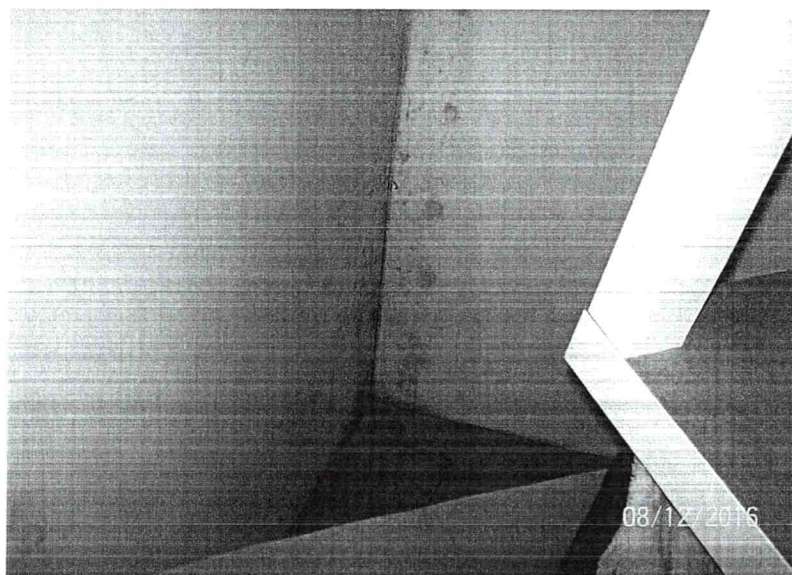
W lokalu nie stwierdzono pęknięć ani innych uszkodzeń konstrukcji murowej. Ściana od strony podwórka pokryta była płytami STG, na których widoczne były ogniska pleśni (Fot.19).

*Fot.19. Ogniska grzybów pleśniowych w mieszkaniu nr 5.*

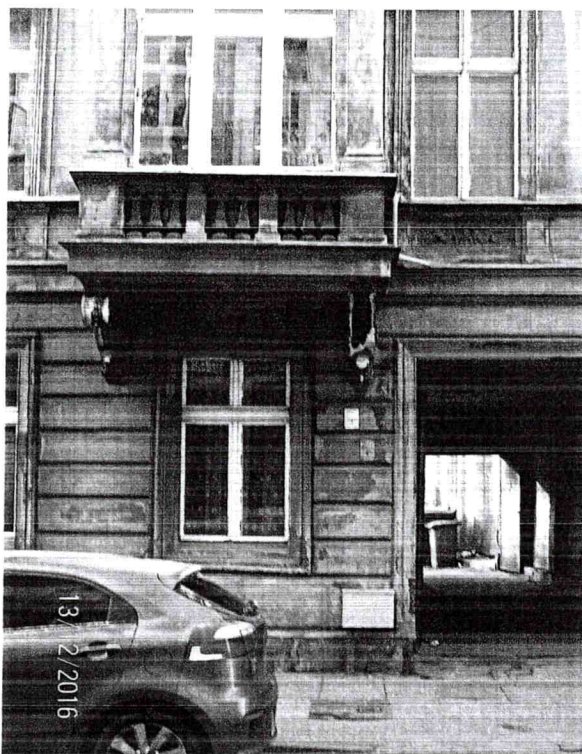
Uszkodzenia stwierdzone w mieszkaniach należących do części budynku oznaczonej numerem 13 mają swoje odzwierciedlenie na elewacji frontowej kamienicy. Najwyraźniej widoczne są one w miejscu gdzie brama wjazdowa styka się ze ścianą północną (Fot.20). W punkcie tym powstał uskok świadczący o lokalnym osiadaniu budynku, co potwierdzają rysy widoczne na powierzchni nadproża okiennego, uszkodzenie sztukaterii wspornika balkonu oraz obniżenie prawego narożnika okna (Fot.21). Na elewacji południowej widoczne są przebiegające pionowo lub ukośnie zarysowania. Ich trasa biegnie najczęściej od parapetu okiennego na wyższej kondygnacji do nadproża okiennego na kondygnacji znajdującej się niżej.

*Fot.20. Miejsce lokalnego osiadania budynku widoczne na elewacji frontowej.*

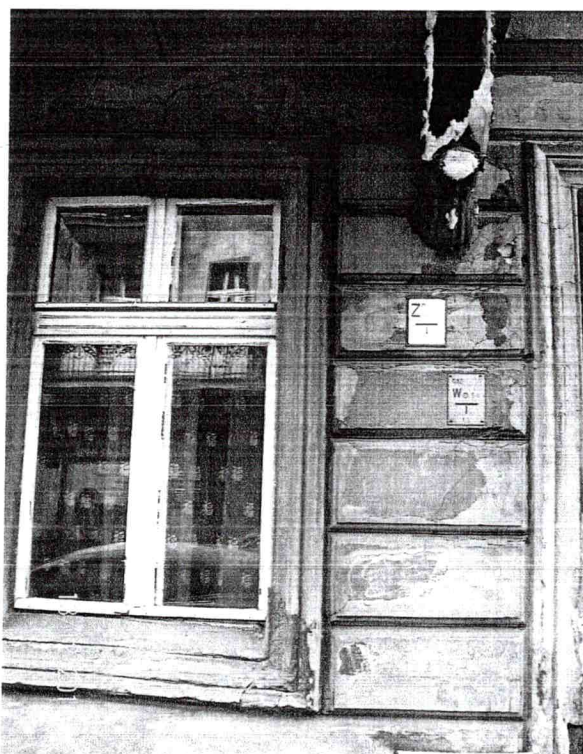
*Fot.21. Uszkodzone nadproże, zniszczony wspornik i opuszczony parapet okienny na elewacji frontowej.*
