EKSPERTYZA BUDOWLANA

OBIEKT: Budynek użytkowy

LOKALIZACJA: ul. Gdańska 104
Bydgoszcz

Bydgoszcz, sierpień 2017 r.

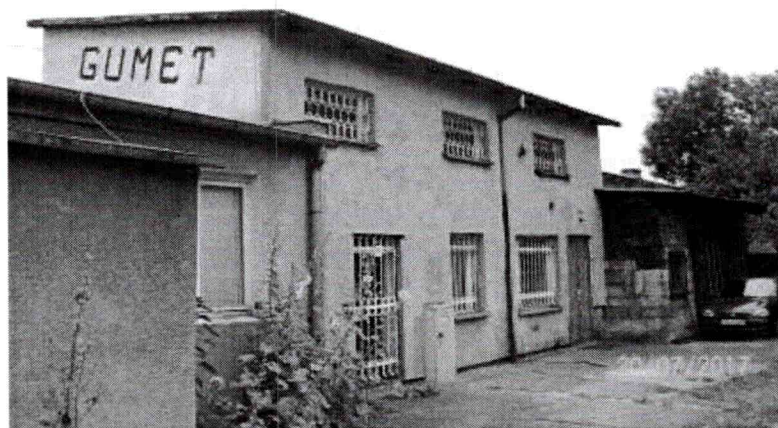
Fot.1. Elewacja frontowa (południowa) budynku.

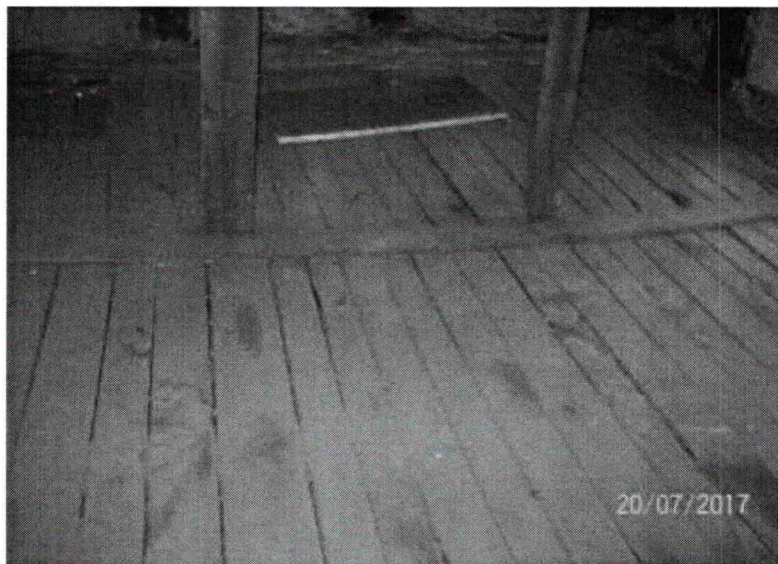
W najgorszym stanie znajduje się drewniany strop międzykondygnacyjny we wschodniej części budynku głównego. Świadczy o tym przede wszystkim znaczne ugięcie konstrukcji widoczne zarówno na powierzchni podłogi (Fot.2) jak i znajdującego się pod nią sufitu (Fot.3). Podsufitka widoczna od strony parteru jest mocno popękana, obniżona i posiada ubytki. Jedną z głównych przyczyn zniszczenia stropu był pożar, którego ślady widoczne są w pomieszczeniu na drugiej kondygnacji budynku. Zarówno fragmenty ścian (Fot.4) jak i drewniana konstrukcja wsporcza (Fot.5) pokryte są sadzą a wykończenie sufitu w dużym stopniu zdekompletowane (Fot.6).

Fot.2. Ugięta podłoga na I piętrze wschodniej części budynku piętrowego.

1. Wykonanie nowego stropu międzykondygnacyjnego we wschodniej części budynku piętrowego,
2. Wymianę wszystkich instalacji wewnętrznych pod kątem docelowego przeznaczenia obiektu,
3. Naprawę lub remont posadzek i elementów wykończenia ścian oraz sufitów znajdujących się w budynku,
4. Termomodernizację obiektu,
5. Wymianę całej stolarki okiennej i drzwiowej budynku.

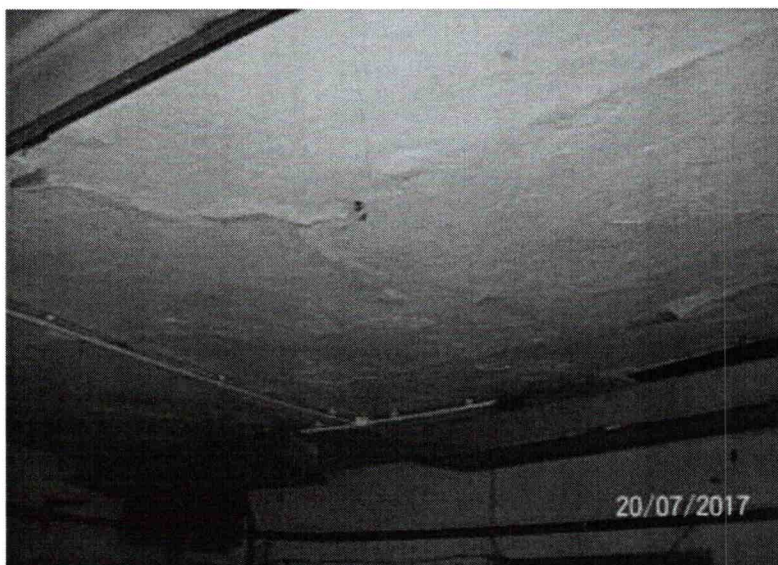
Fot.3. Obniżony strop drewniany w pomieszczeniu parteru.

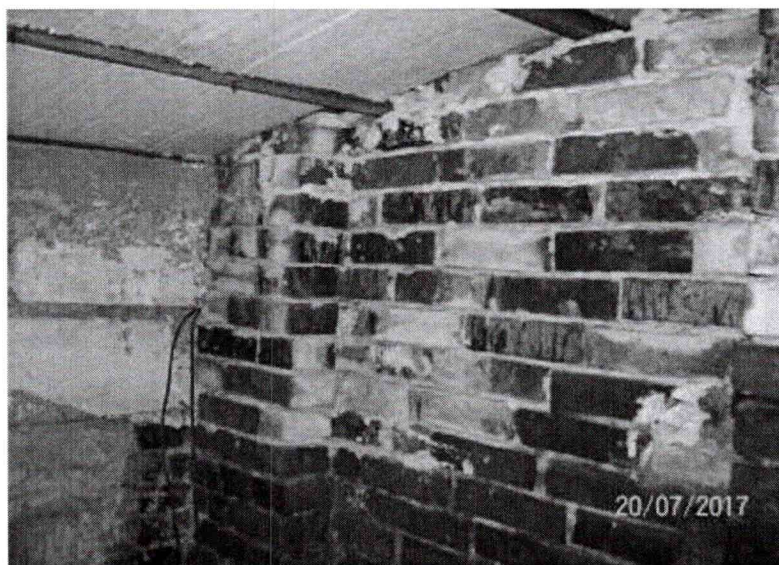
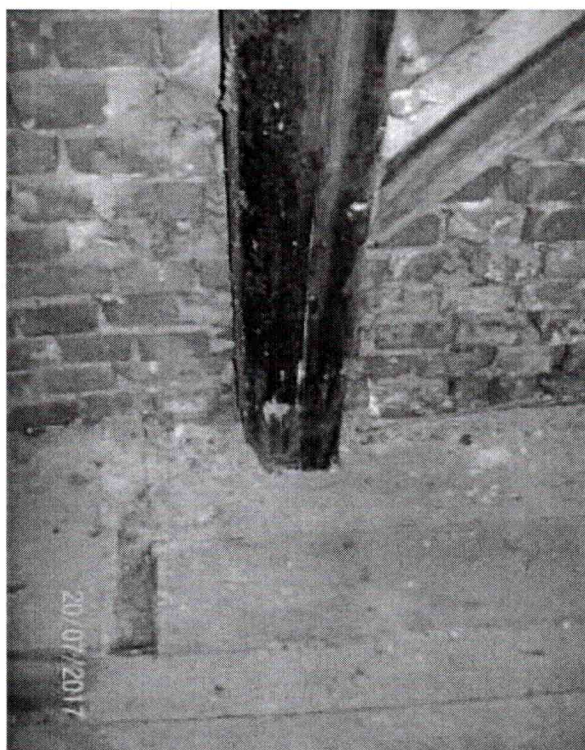
Fot. 4,5. Pokryta sadzą konstrukcja murowa i elementy drewniane.

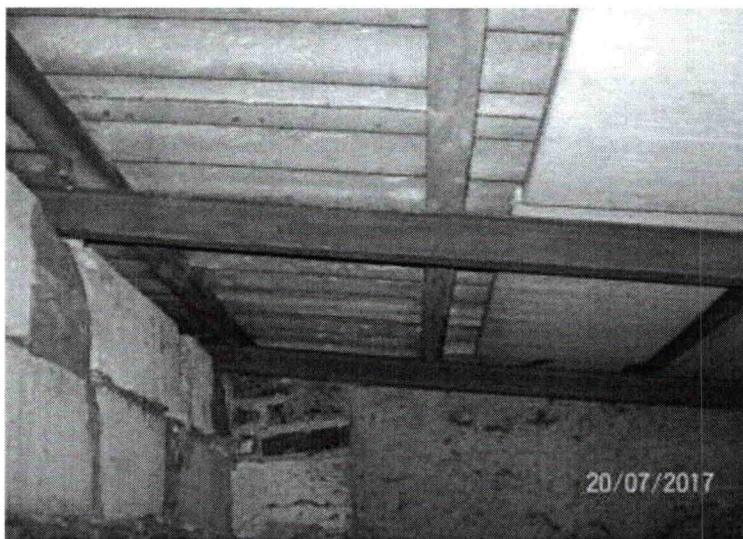
Fot.6 Zdekompletowany sufit w spalonym pomieszczeniu.

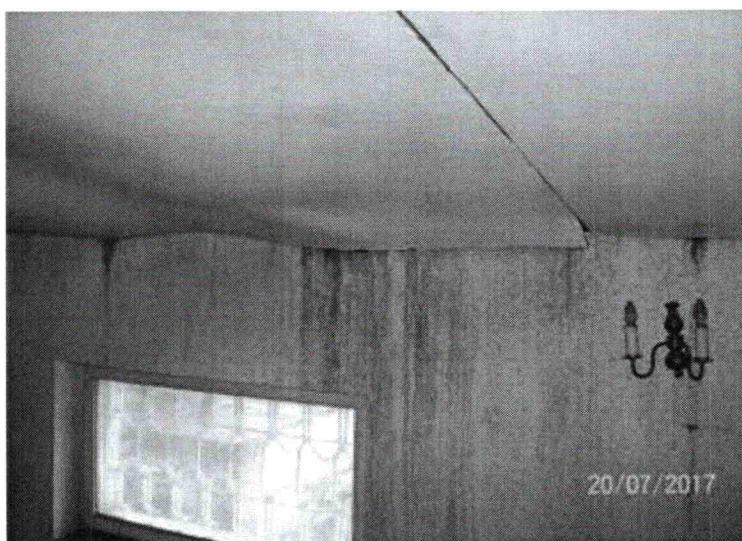
Lepiej zachowana jest zachodnia część obiektu. Zniszczeń spowodowanych pożarem nie stwierdzono na betonowej posadzce znajdującej się na stropie międzykondygnacyjnym ani na schodach prowadzących na I piętro. Ślady akcji gaśniczej w postaci zacieków widoczne są na powierzchni ściany zewnętrznej a płyty, z których wykonana została podsufitka, uległy wypaczeniu na skutek zalania ich wodą (Fot.7).

Fot.7. Zacieki na ścianach i wypaczona podsufitka na I piętrze budynku.

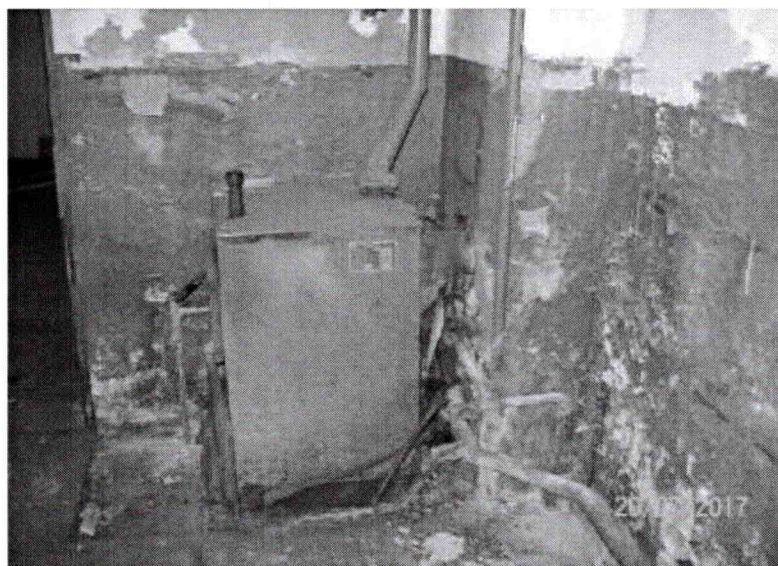
W gorszym stanie znajduje się parter budynku w części położonej pod spalonym pomieszczeniem na I piętrze. Zarówno ściany jak i posadzka są bardzo zniszczone a piec i pozostałe instalacje nie nadają się do dalszej eksploatacji (Fot.8).

Fot.8. Fragment parteru pod spalonym pomieszczeniem na I piętrze.

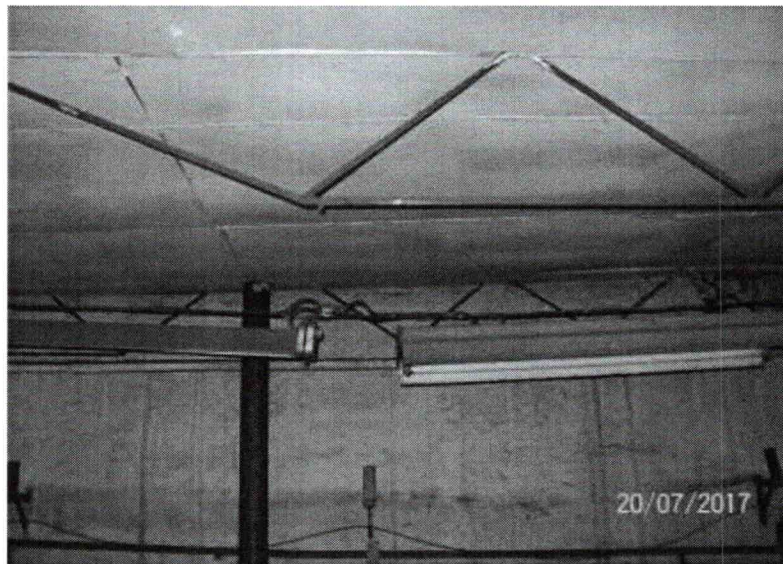
Przybudówka, w której znajdowało się prawdopodobnie pomieszczenie przeznaczone na działalność produkcyjną lub usługową, znajduje się w stanie technicznym podobnym do pozostałej części budynku. Ściany i podsufitka są zniszczone, pokryte kurzem i zaciekami (Fot.9) a instalacje nieczynne i zdekompletowane (Fot.10). Betonowa posadzka posiada nierówności i ubytki.

Fot.9. Fragment ścian i sufitu w przybudówce.

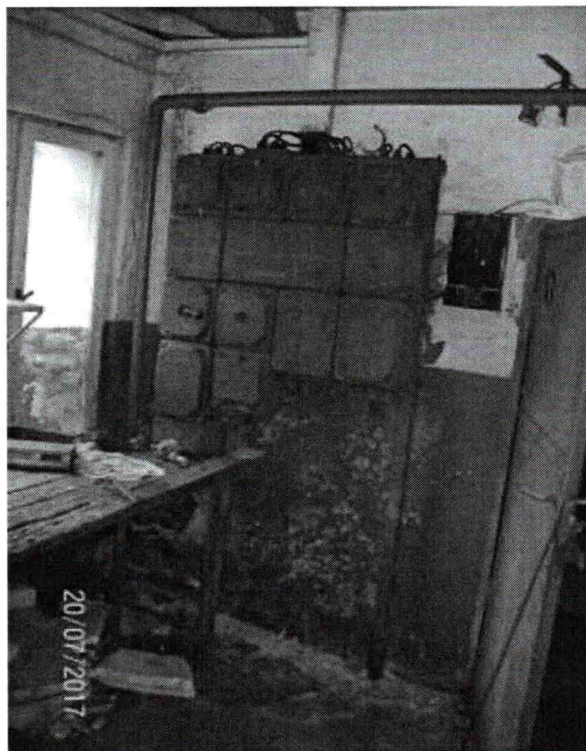
Fot.10. Zniszczona i zdekompletowana rozdzielnia elektryczna.
