## EKSPERTYZA TECHNICZNA

**OBIEKT:** Budynek mieszkalny

**LOKALIZACJA:** ul. Kapliczna 2  
Bydgoszcz

Bydgoszcz, czerwiec 2009 r.

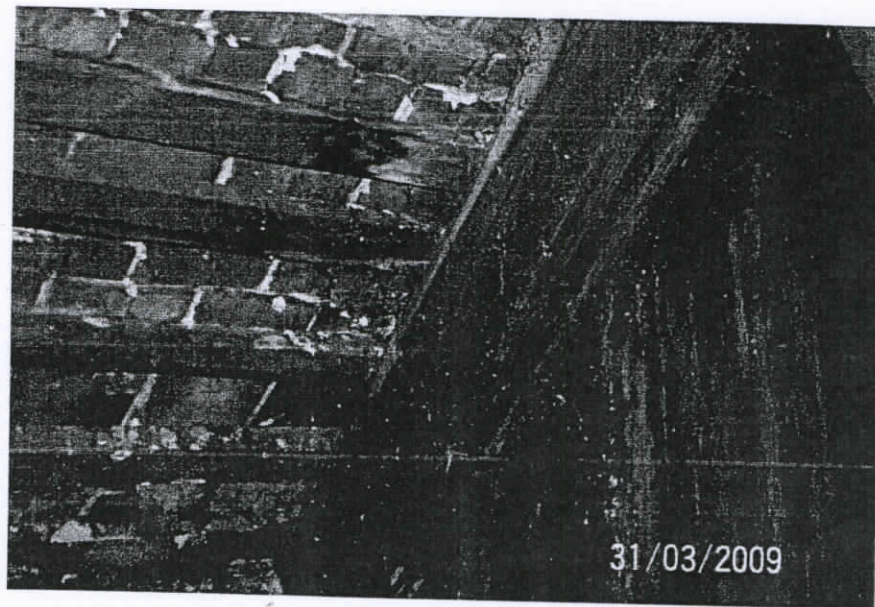
Z informacji uzyskanych podczas wizji lokalnej wynika, że pokrycie dachowe budynku było remontowane ok. 8-10 lat temu. Aktualny stan dachówki ceramicznej wskazuje na to, że nie była ona wówczas wymieniana a jedynie przekładana i uzupełniana. W chwili obecnej lokatorzy nie zaobserwowali nieszczelności pokrycia dachowego, co potwierdza brak plam, zacieków oraz innych śladów wody opadowej wewnątrz budynku. W stosunkowo dobrym stanie technicznym zachowała się również drewniana konstrukcja więźby dachowej (Fot.3). Krokwie oraz pozostałe elementy ustroju nośnego są dobrze zakonserwowane, pozbawione poważniejszych śladów działalności grzybów i owadów. Zniszczenia zaobserwowano w ponaddachowej części kominów wentylacyjnych i dymowych, a w szczególności na wysokości ich korony (Fot.4). Uszkodzenia dotyczą głównie tynków oraz górnych warstw cegieł.

*Fot. 3. Fragment więźby dachowej budynku widziany od strony pomieszczeń gospodarczych poddasza.*

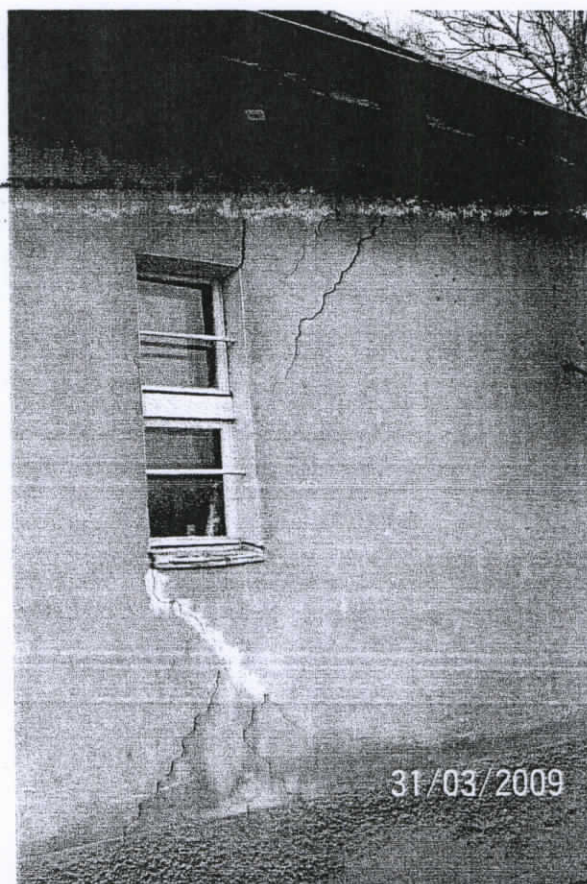
Spośród wszystkich elementów budynku największe zastrzeżenia budzi stan techniczny konstrukcji murowej obiektu. Strukturalne zniszczenia zaobserwowano zarówno na powierzchni ścian zewnętrznych jak i wewnętrznych. W odniesieniu do murów zewnętrznych wyodrębniono dwa ogniska uszkodzeń, które różnią się między sobą głównie lokalizacją i przyczynami powstania. Do pierwszej grupy zaliczyć należy pęknięcia zaobserwowane na powierzchni elewacji południowej oraz w pobliżu południowo-wschodniego narożnika domu. Elewacja południowa największemu uszkodzeniu uległa w połowie swojej długości, w pobliżu osadzonego w niej okna łazienki. Znajdujące się tam szczeliny mają szerokość ok. 1 cm i mniej więcej pionowy przebieg na całej wysokości parteru (Fot.5). Odzwierciedleniem tych zniszczeń wewnątrz budynku są pęknięcia ściany w łazience (Fot.6) oraz odspojenia i uszkodzenia płytek ceramicznych stanowiących wykończenie pomieszczenia (Fot.7). Na podstawie uzyskanych podczas oględzin informacji ustalono, że pierwsze oznaki opisanych wyżej uszkodzeń elewacji wschodniej domu zaobserwowano kilkanaście lat temu i zbiegły się one w czasie z wykonaniem przyłącza wodociągowego do budynku. Czynnościom tym towarzy-

*Fot. 5. Pęknięcia elewacji południowej.*

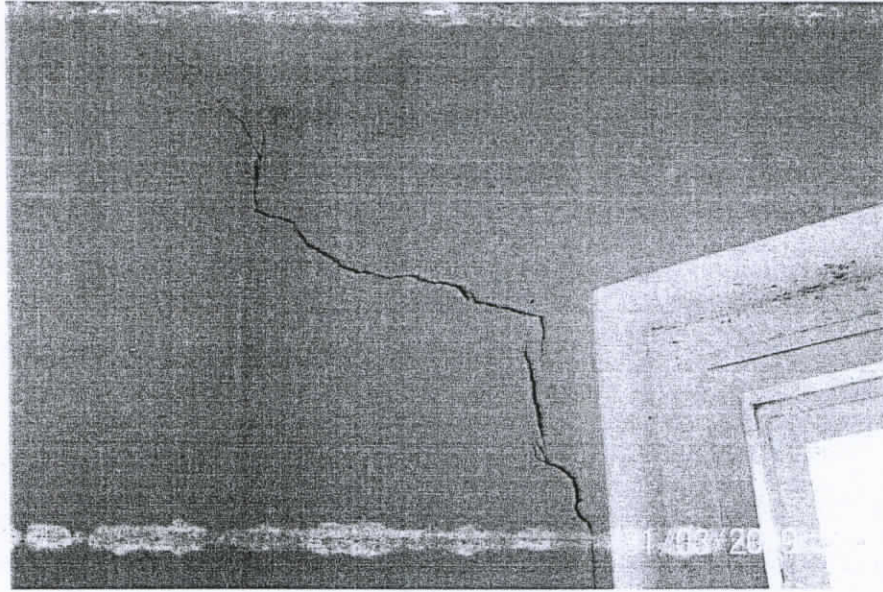
*Fot. 6. Pęknięta ściana południowa od strony wnętrza budynku.*

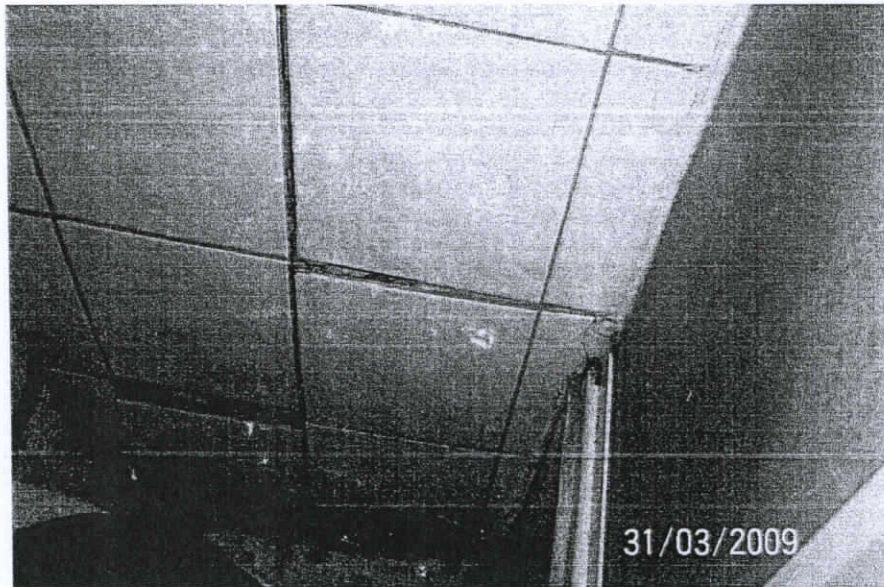
*Fot. 7. Odspojone i uszkodzone płytki ceramiczne na południowej ścianie domu.*

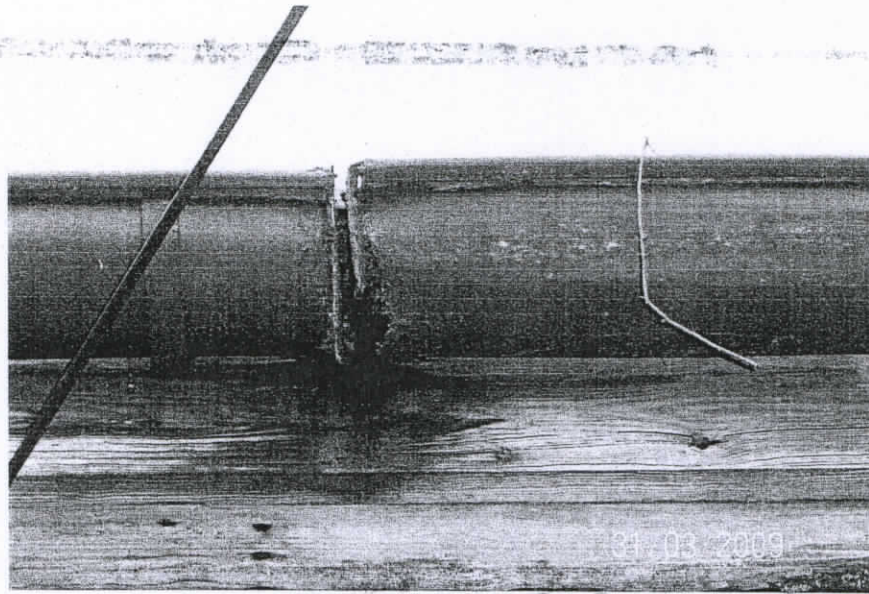
szyły wykopy oraz, jak wynika z relacji mieszkańców, stosunkowo rozległe prace ziemne. Od tej pory powstałe wówczas w konstrukcji murowej szczeliny pogłębiają się. Skalę zjawiska ilustruje znajdujący się nad oknem łazienki styk rynny dachowej, który ulega coraz większemu rozwarciu na skutek wzajemnego przemieszczania się pękniętych części ściany (Fot.8).

*Fot. 8. Rozsunięty styk rynny dachowej nad oknem łazienki od południa.*

- 5.4. Jakkolwiek w chwili obecnej budynek nie stwarza bezpośredniego zagrożenia dla lokatorów i ich mienia, to pogłębienie się istniejących uszkodzeń spowodować może wystąpienie realnego niebezpieczeństwa dla użytkowników. W związku z tym za konieczne uważa się założenie szklanych plomb kontrolnych wzdłuż trasy głównych pęknięć konstrukcji murowej i prowadzenie dziennika ich obserwacji. Ponadto niezbędny jest stały monitoring całego obiektu.

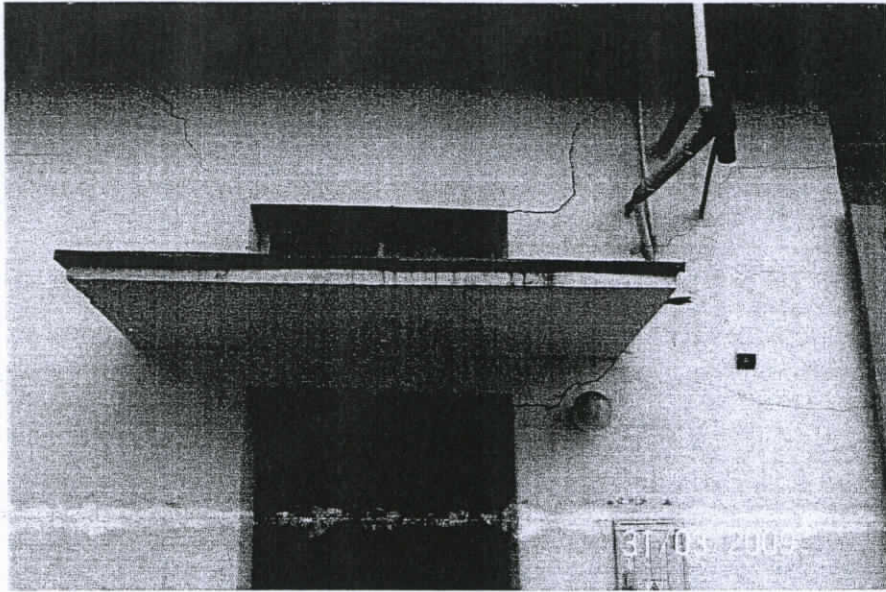
Drugie ognisko uszkodzeń, które zaobserwowano podczas wizji lokalnej, znajduje się na powierzchni zachodniej elewacji budynku, w pobliżu drzwi wejściowych. Liczne pęknięcia widoczne są tam w okolicy nadproża drzwiowego (Fot.9) oraz w poziomie terenu (Fot.10). Uwzględniając charakter wypiętrzeń gruntu i nawierzchni w pobliżu domu oraz kształt i trasę zarysowań ściany można przypuszczać, że źródłem zniszczeń było drzewo rosnące w bezpośrednim sąsiedztwie domu, które zostało ścięte w zeszłym roku (Fot.11). Średnica pnia wskazuje zarówno na duże gabaryty części nadziemnej jak i na bardzo rozwinięty system korzeniowy rośliny. Biorąc pod uwagę krótki okres jaki upłynął od momentu wycinki oraz fakt nieusunięcia podziemnych części drzewa można z całą pewnością założyć, że korzenie w dalszym ciągu wywierają destrukcyjny wpływ na konstrukcję murową budynku.

*Fot. 9. Pęknięcia ściany zachodniej w okolicy wejścia do budynku.*

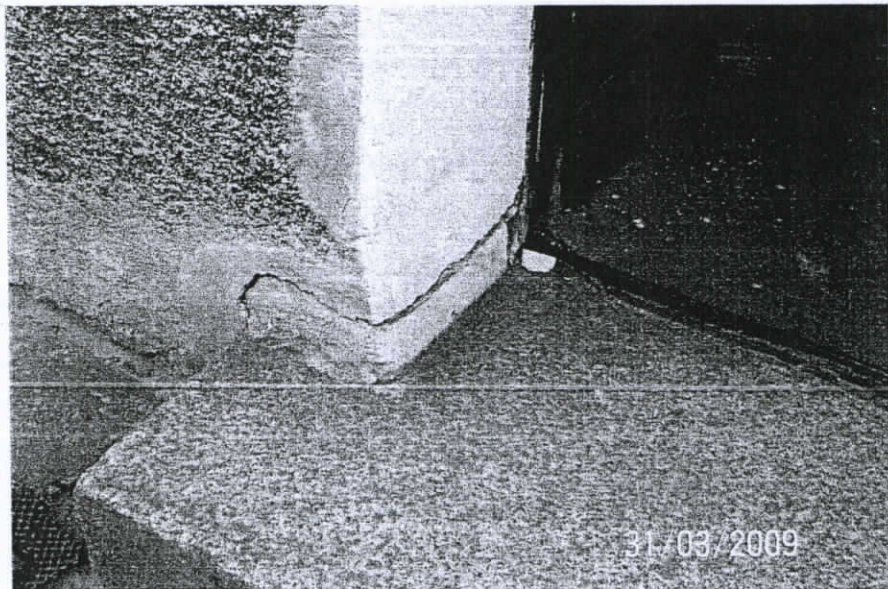
*Fot. 10. Dyslokacje konstrukcji murowej w poziomie terenu.*

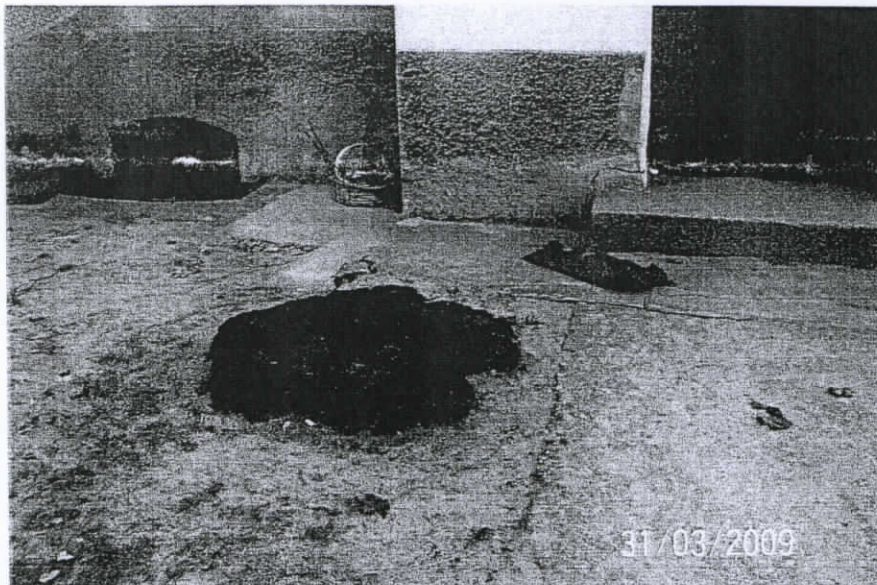
*Fot. 11. Pień ściętego w zeszłym roku drzewa.*

- 5.5. Aby zahamować proces destrukcji ścian wywołany obecnością rozwiniętego systemu korzeniowego wyciętego w ze-

szłym roku drzewa, należy niezwłocznie przeprowadzić jego utylizację.

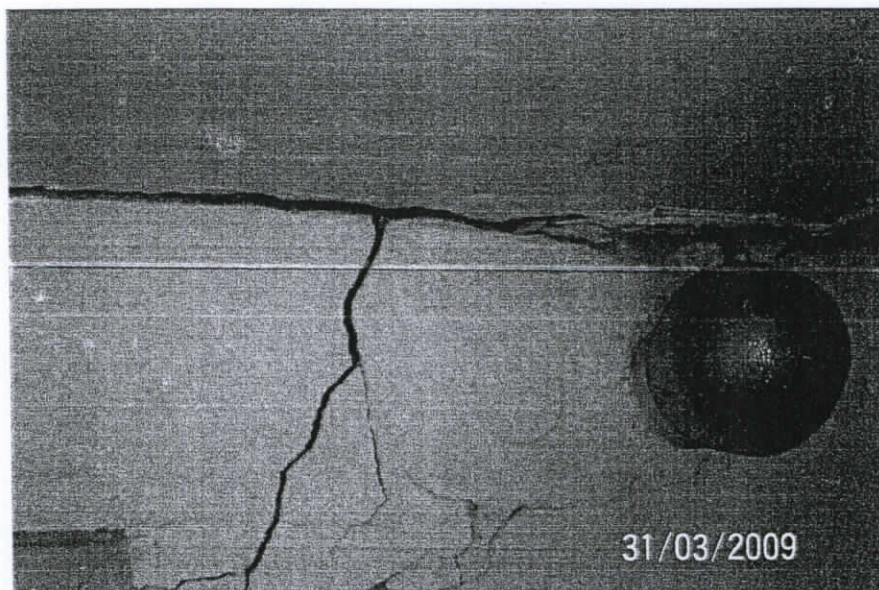
Trudno jest jednoznacznie zdiagnozować przyczynę uszkodzeń ścian wewnętrznych budynku, które zaobserwowano przede wszystkim na klatce schodowej (Fot.12) oraz, w mniejszym stopniu, w lokalach mieszkalnych. Zarówno charakter uszkodzeń jak ich lokalizacja wskazują, że źródłem może być zarówno zakłócenie warunków gruntowo-wodnych jak i oddziaływanie systemu korzeniowego drzewa, które opisane zostało wyżej.

*Fot. 12. Uszkodzenia ścian klatki schodowej.*

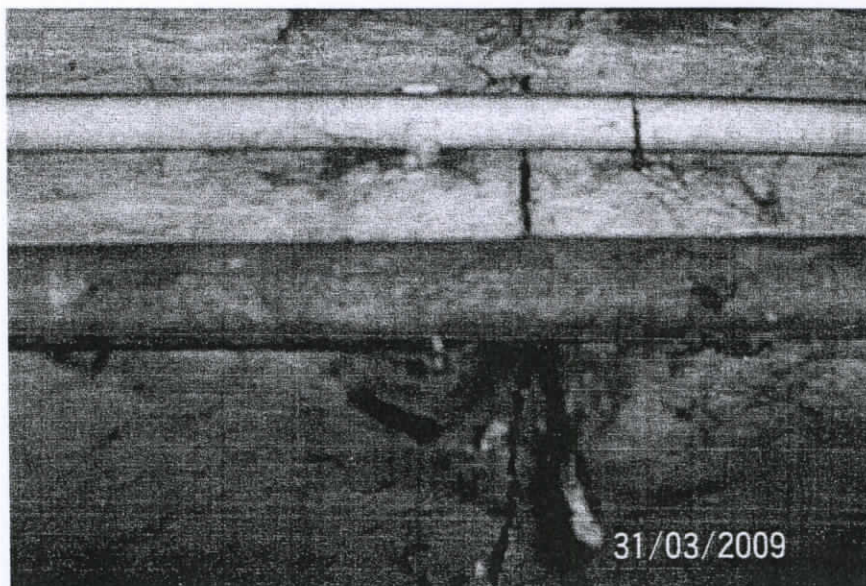
Podobnie jak w przypadku ścian wewnętrznych, również uszkodzenia stropów trudno jest przypisać jednej konkretnej przyczynie. Uwzględniając fakt, że konstrukcyjne pęknięcia zaobserwowano przede wszystkim na powierzchni bardzo wytrzymałego elementu jakim jest strop Kleina nad piwnicą (Fot.13) trzeba stwierdzić, że siły zewnętrzne, które spowodowały jego destrukcję były bardzo duże. Nie można również wykluczyć, że obecna sytuacja jest efektem nałożenia się kilku czynników, w tym wymienionych wyżej.

*Fot. 13. Pęknięcie stropu Kleina nad piwnicą.*

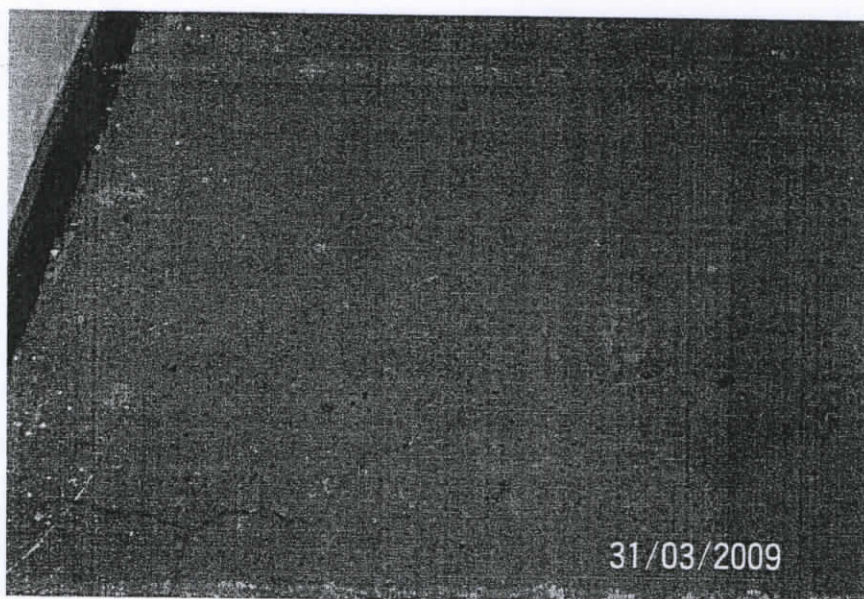
Opisane, bardzo niekorzystne dla konstrukcji budynku zjawiska, widoczne są również na powierzchni posadzki betonowej znajdującej się na klatce schodowej w poziomie parteru. Nawierzchnia jest tam popękana (Fot.14), przy czym szerokość szczelin oraz występowanie różnicy poziomów (tzw. progów) pomiędzy uszkodzonymi częściami posadzki wskazują na osiadanie jako źródło powstałych zniszczeń.

*Fot. 14. Pęknięcia posadzki betonowej na klatce schodowej.*
