PRACOWNIA GEOLOGICZNA
Gruntownia

EKSPERTYZA GEOTECHNICZNA
dla ustalenia przyczyn pęknięcia ścian budynku
przy ul. Bernardyńskiej 3 w Bydgoszczy

Bydgoszcz luty 2011 r

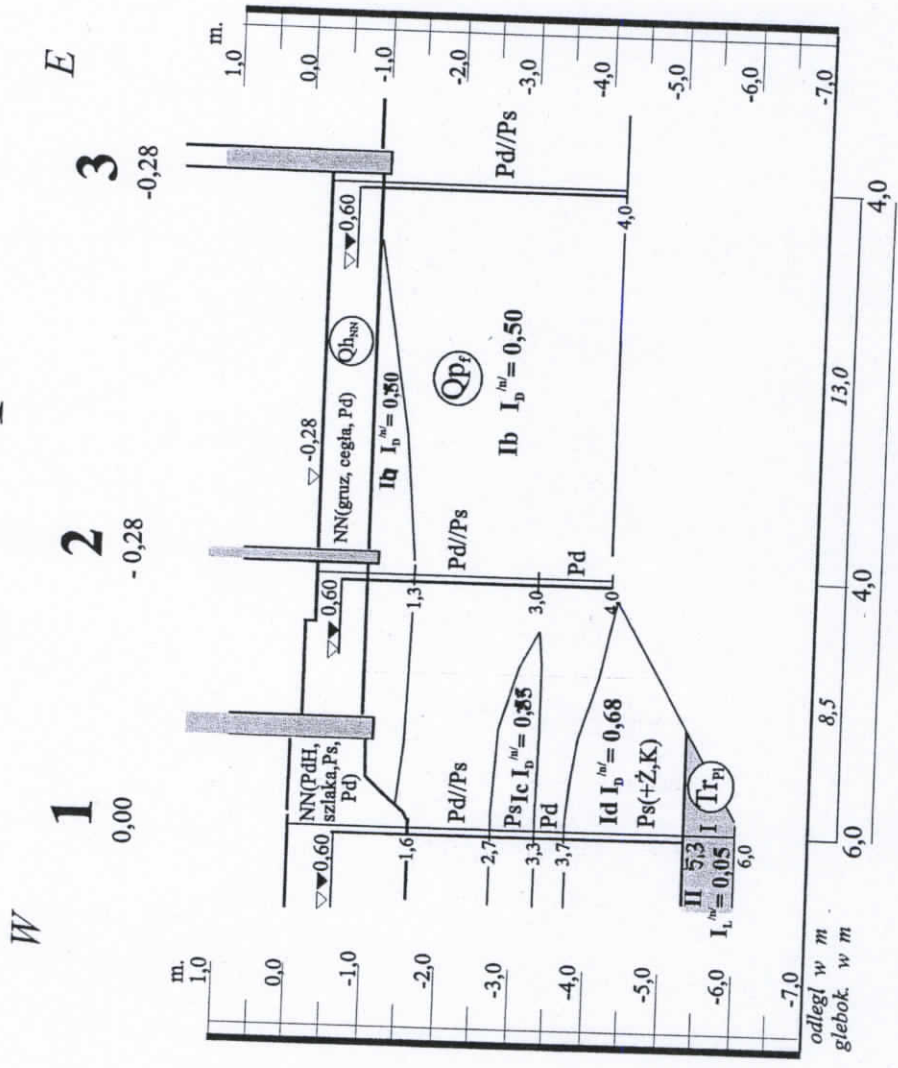
zal. nr4

1. W podłożu fundamentowym występują piaski drobne przewarstwiane średnimi w stanie średnio zagęszczonym lokalnie w rejonie odkrywki „A” w stanie luźnym.

II. Powstanie strefy rozluźnionego podłoża warstwy Ia /patrz zał. nr 4/ stwierdzonej w rejonie odkrywki „A” jest najprawdopodobniej związane szybkim przepływem wód gruntowych w trakcie ich wahań wzdłuż rozluźnionych partii podłoża obsypujących podziemne ciągi instalacji wod. - kan.

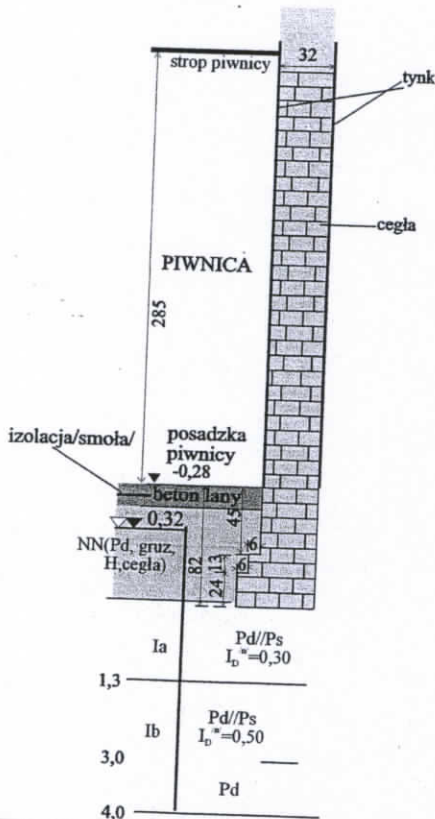
KARTA ODKRYWKI FUNDAMENTOWEJ „A”

Zawilgocenie piwnic... zawilgocenia podłogi

Rodzaj i stan gruntu pod fundament... piaski drobne luźne

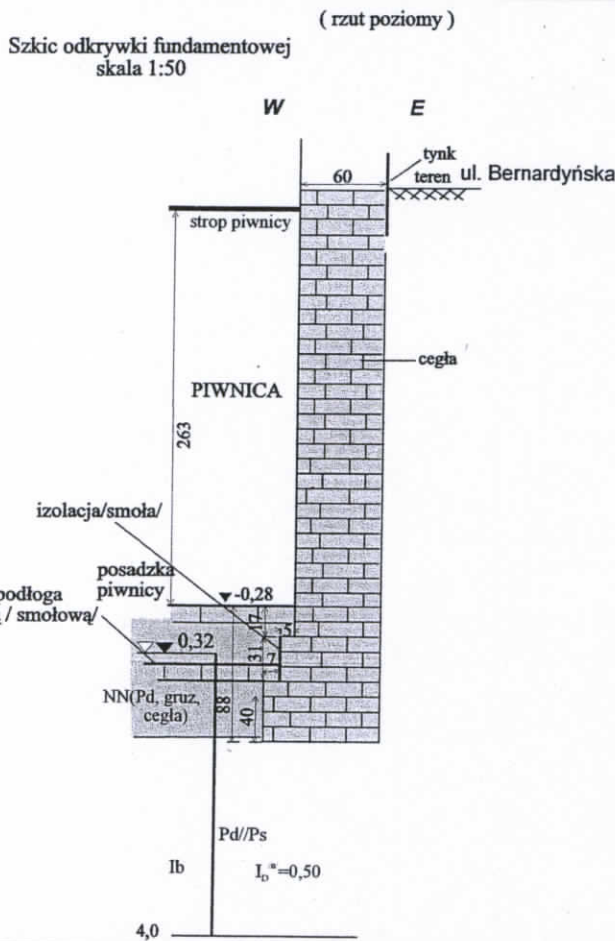
KARTA ODKRYWKI FUNDAMENTOWEJ „ B ”

6. Przegląd stanu podziemnej instalacji wod. - kan. wyklucza istnienie jej nieszczelności.
7. Najsilniejsze pęknięcia ścian piwnicznych stwierdzono we wschodniej części budynku / piwnica odkrywki „B” / w pionie głównej klatki wejściowej między dwoma studzienkami włączów do węzłów podziemnej instalacji wod. - kan.

Zawilgocenie piwnic.. okresowe zalewanie podłogi ,zawilgocenia

Rodzaj i stan gruntu pod fundament...piaski drobne średniozagęszczone
