## EKSPERTYZA TECHNICZNA

**Obiekt :** Budynek przy ulicy Bernardyńskiej 3  
w Bydgoszczy.

BYDGOSZCZ 15 marca 2011 roku

dotycząca stanu technicznego budynku mieszkalnego przy  
ul. Bernardyńskiej 3 w Bydgoszczy

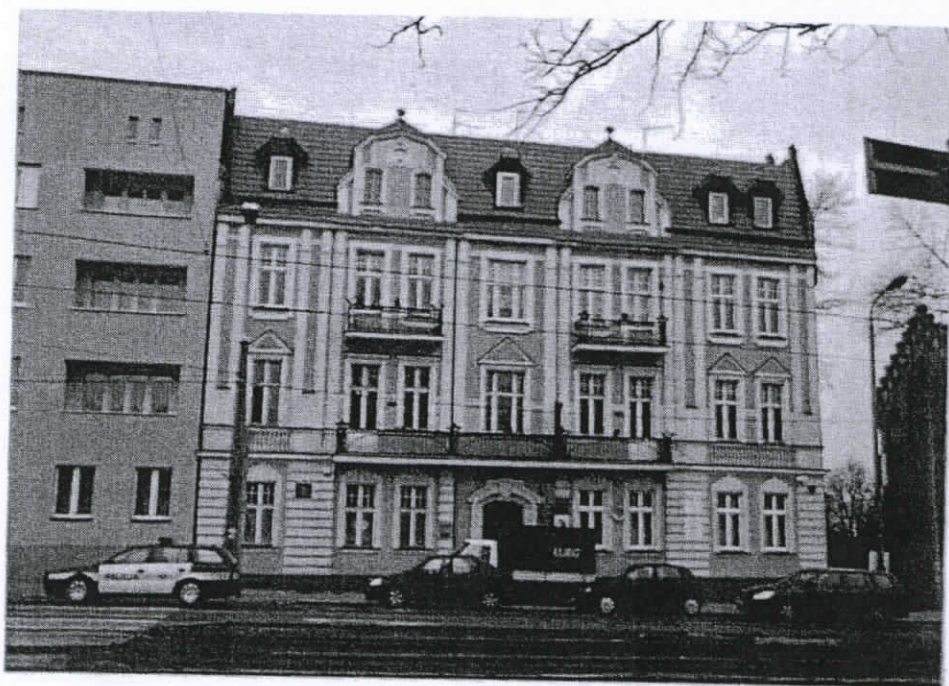
Elewacja frontowa [ patrz zdjęcie Nr 1] po remoncie w 2006 roku z ozdobnymi sztukateriami przy oknach i drzwiach oraz na ścianach prezentuje się bardzo ładnie. Na elewacji znajdują się też balkony z ozdobnymi balustradami.

NR 1 ELEWACJA FRONTOWA

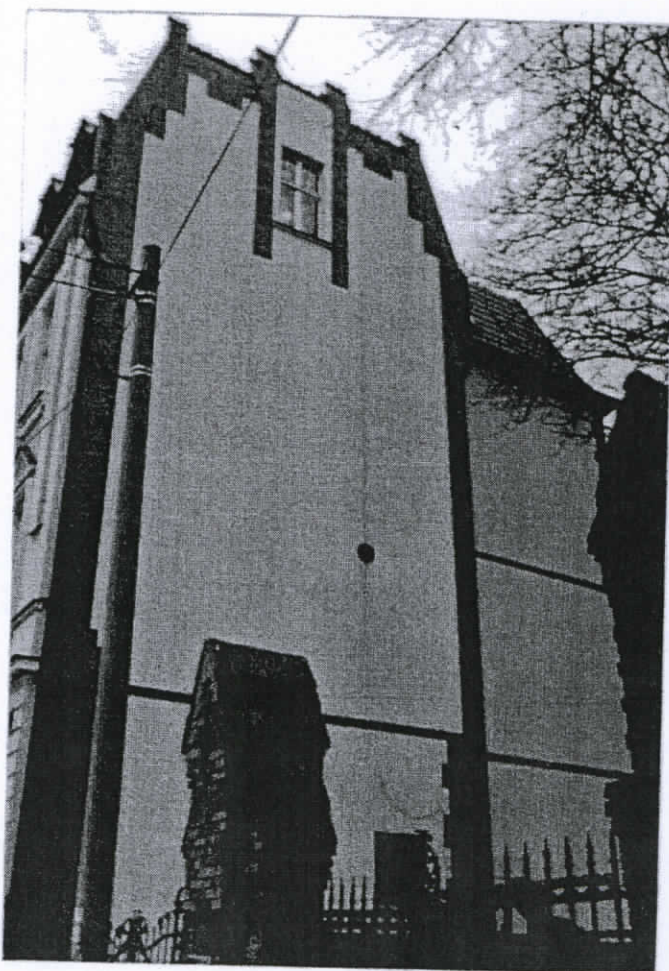
NR 2 ELEWACJA PÓŁNOCNA

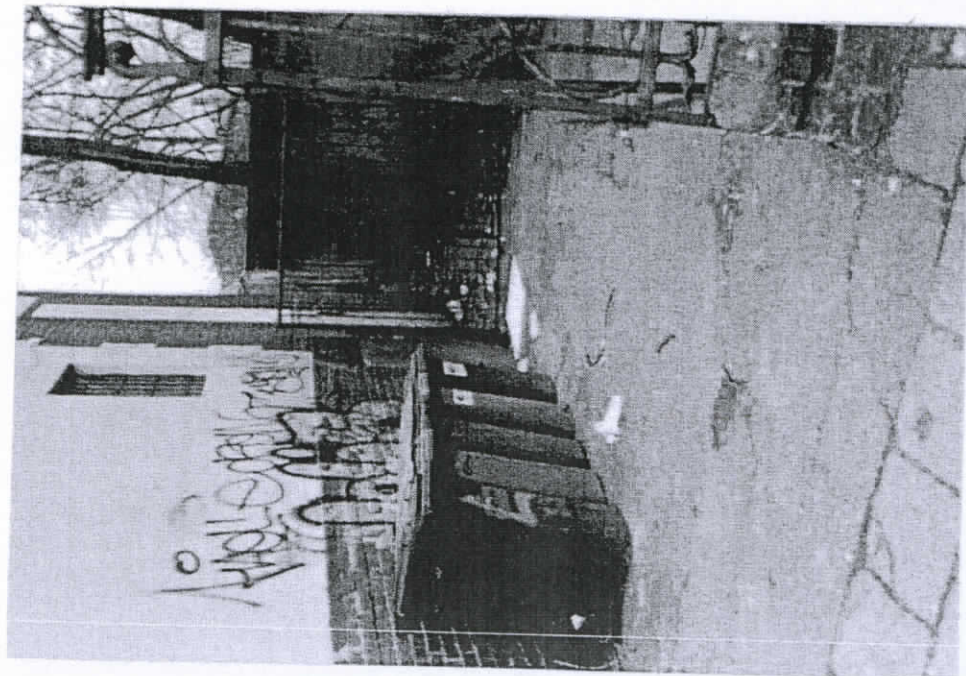
NR 3 ZJAZD NA PODNÓRZE

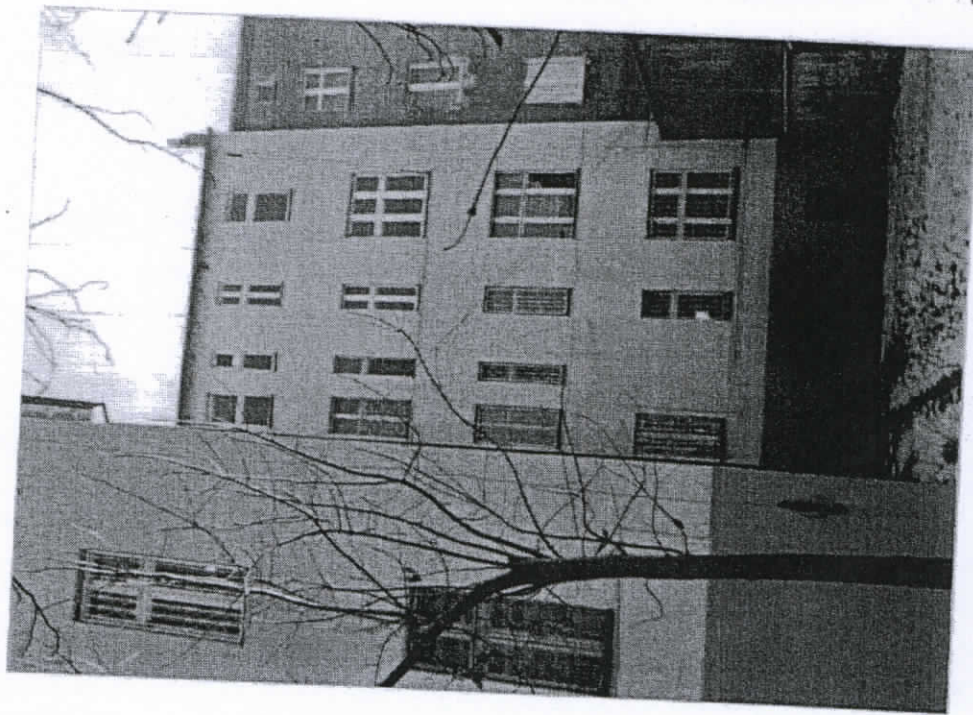
NR 4 ELEWACJA ZACHODNIA

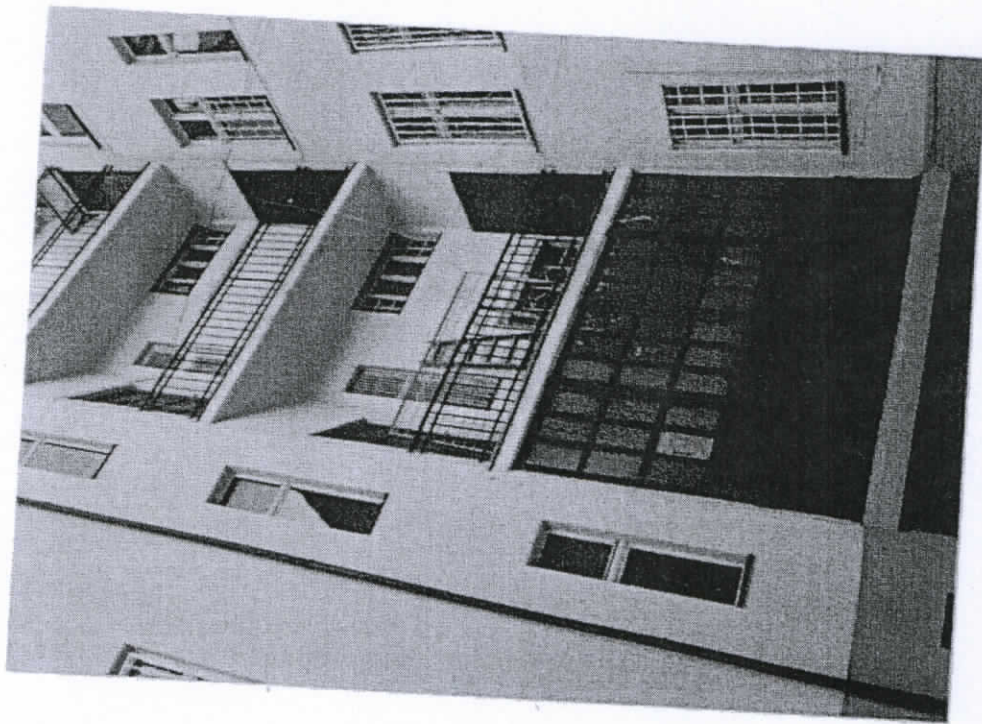
NR 5 ELEWACJA POŁUDNIOWA

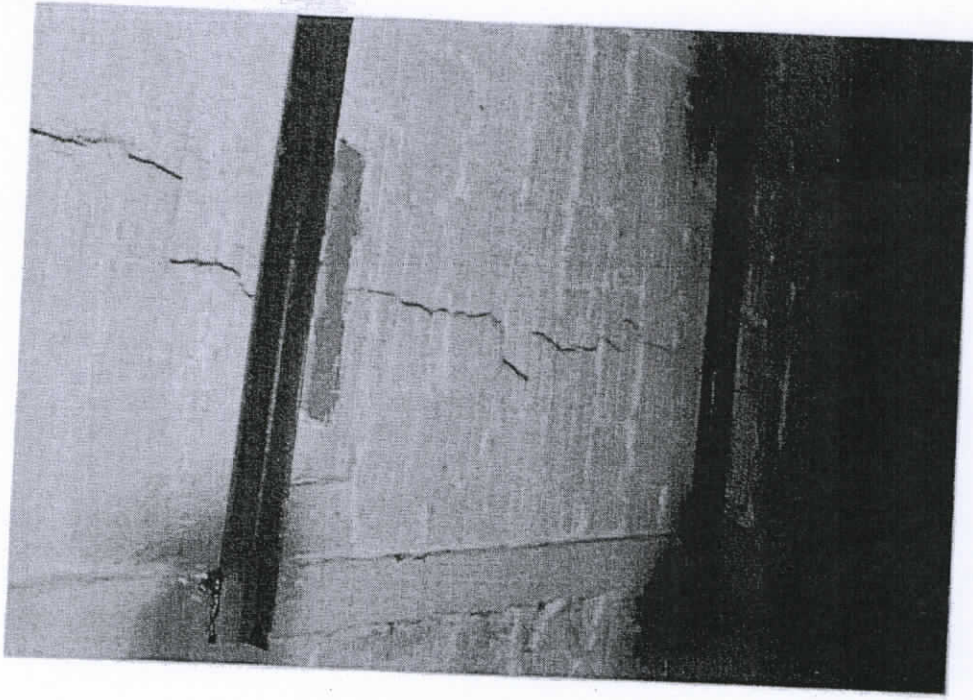
Charakter pęknięć wskazuje na nierównomierne osiadanie fundamentów spowodowane gwałtownymi zmianami poziomu wód gruntowych – patrz zdjęcia Nr 6 – 19.

Stropy między piętrowe drewniane, belkowe z podsufitką z desek. Tynk od spodu na podkładzie trzcinowym, w niektórych pomieszczeniach tynki gipsowe. Stropy stabilne, bez ugięć. Nad piwnicą strop z pustaków ceramicznych Kleina, oparty na belkach stalowych i na ścianach. W pomieszczeniu piwnicznym od strony ulicy strop spękany na całej długości.

NR 8 SPĘKANY SUFIT

8.10 Dla zabezpieczenia przed dalszym spękaniem stropu nad piwnicą należy pilnie bezpośrednio pod stropem wykonać wzmocnienie nadproża z 2 [ 160 umieszczonych półkami w bruzdach w ścianie na zaprawie cementowej. Wykonane doraźnie w grudniu 2010 r. wzmocnienie nadproża okazało się nie wystarczające. Długość belek powinna stanowić podparcie dla czterech belek stropowych i powinna wynosić około 3,0 m.

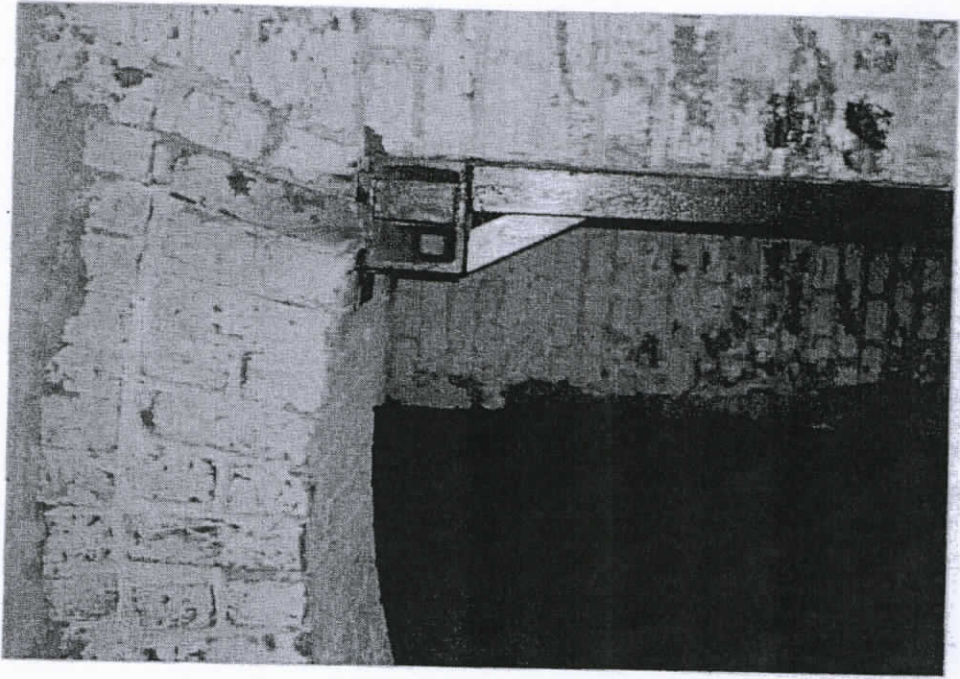
NR 7 PODPARCIE NADPROŻA  
- TYMCZASOWE

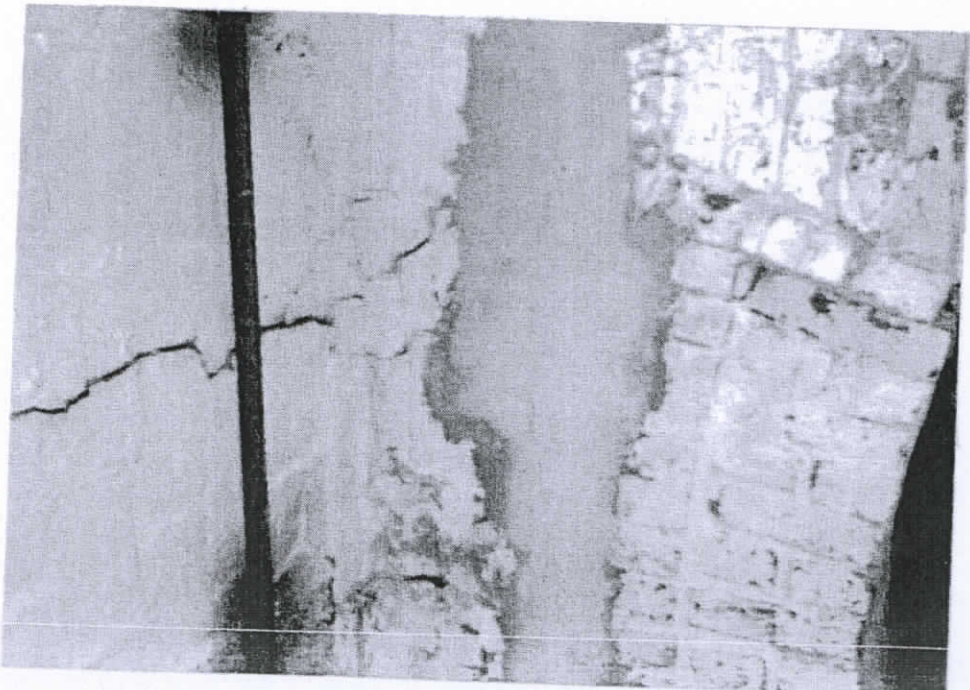
Obserwuje się pęknięcia o przebiegu ukośnym widoczne na ścianie piwnicy przy klatce schodowej prostopadłej do ściany frontowej budynku. Osiadanie tej ściany pociągnęło za sobą spękanie nadproża w ścianie do niej prostopadłej oraz spowodowało spękanie stropu nad piwnicą. Po obu stronach fundamentów tej ściany zlokalizowane są dwie studzienki kanalizacyjne. Pęknięcia ściany widoczne są również na tylnej ścianie drugiej klatki schodowej w oficynie. Ściana ta oparta jest na masywnym łuku sklepionym ceglanym w piwnicy, którego filar znajduje się w sąsiedztwie studzienki kanalizacyjnej.

NR 6 PINKNICA - SPĘKANE  
NADPROŻE I SUFIT

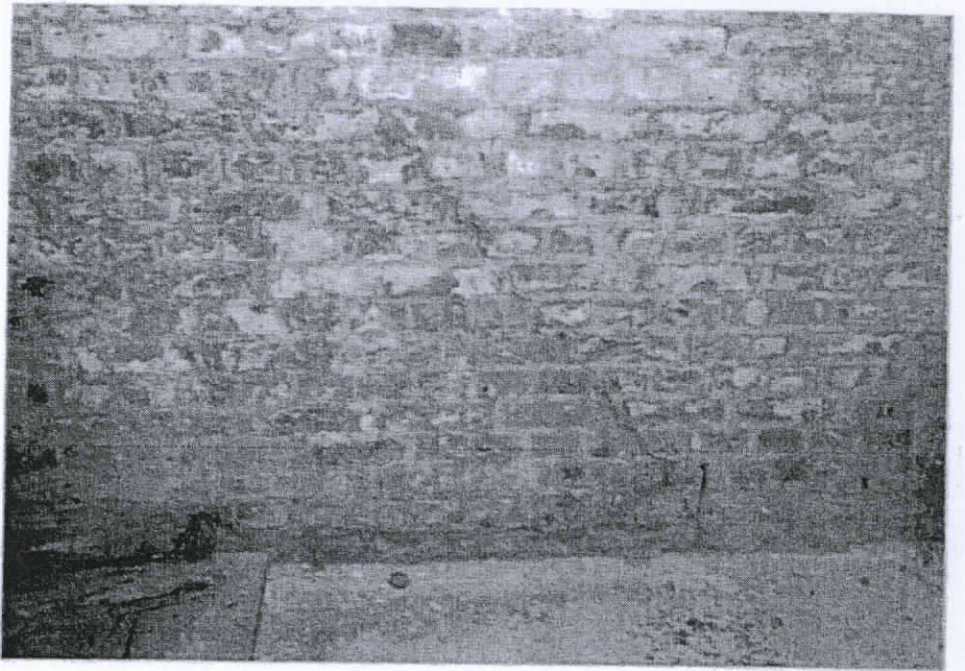
SPEKANA  
ŚCIANA  
NR 9

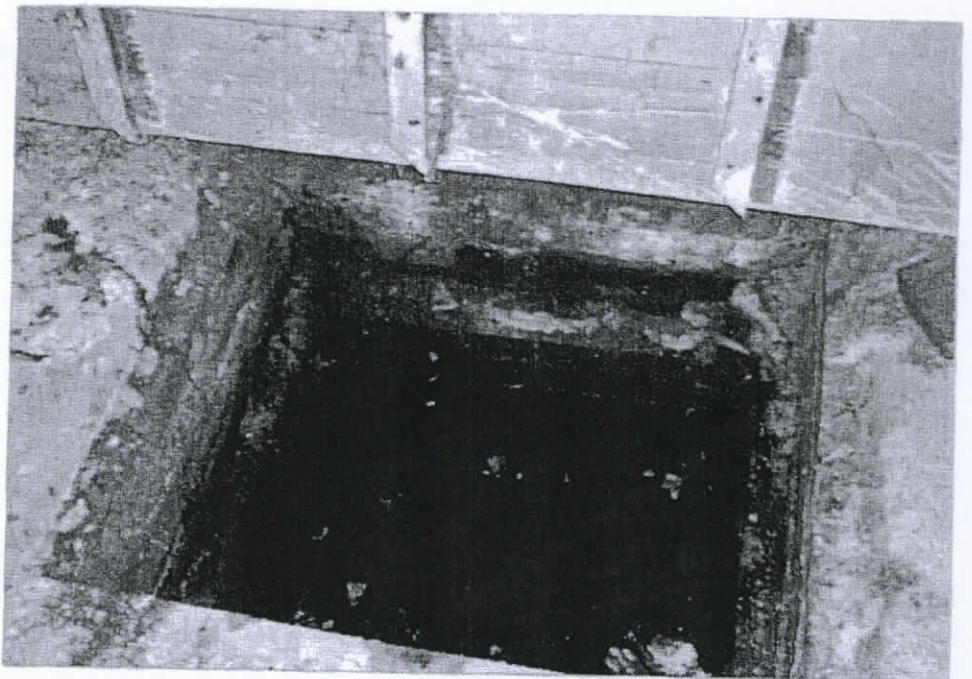
STUDZIENKA I  
NR 10

8.7 Inną przyczyną może być jednak lokalna nieszczelność podziemnej sieci wod-kan w obrębie budynku lub jego sąsiedztwie - należy pilnie dokonać przeglądu całej instalacji wod-kan.

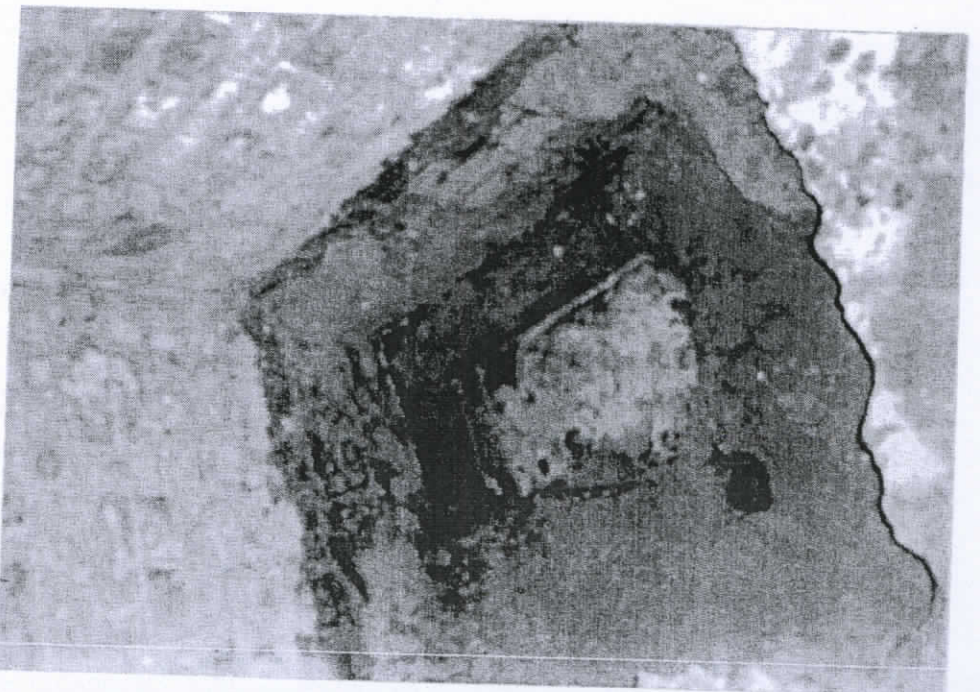
STUDZIENKA I  
PO WYPOMIOWANIU  
WODY  
NR 11

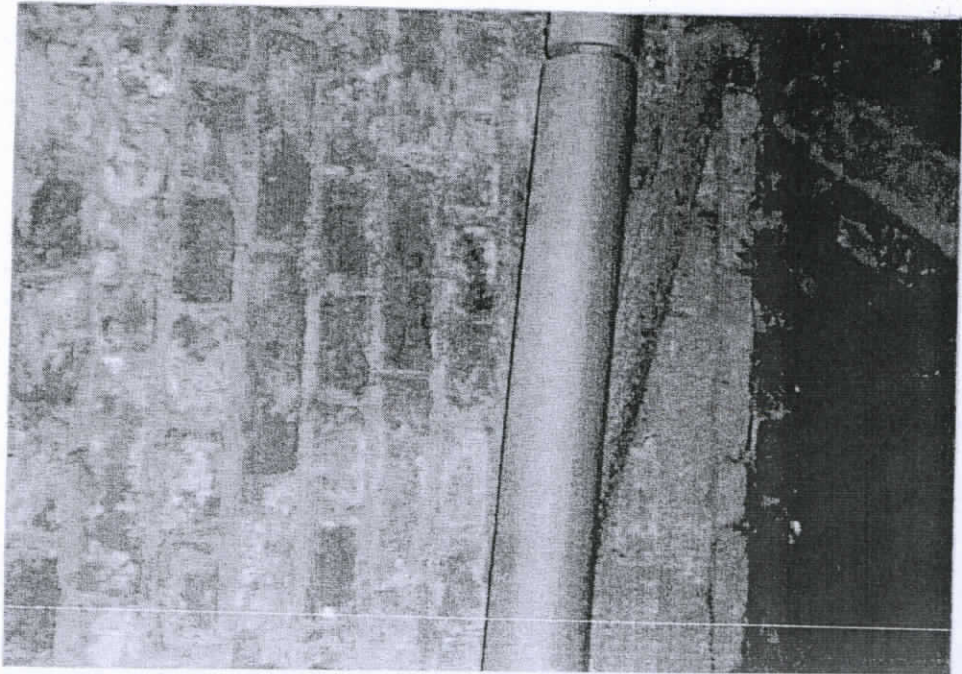
NR12 WYPEUKANE SPDINT  
W MURZE NA STYKU Z  
POSADZKA

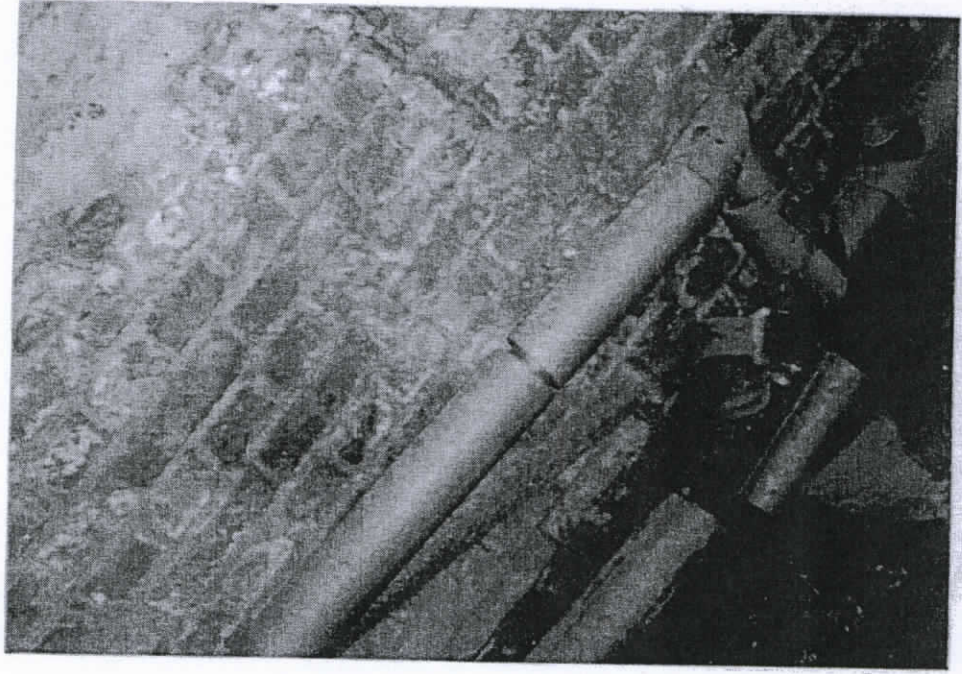
NR13 JAK OBOK

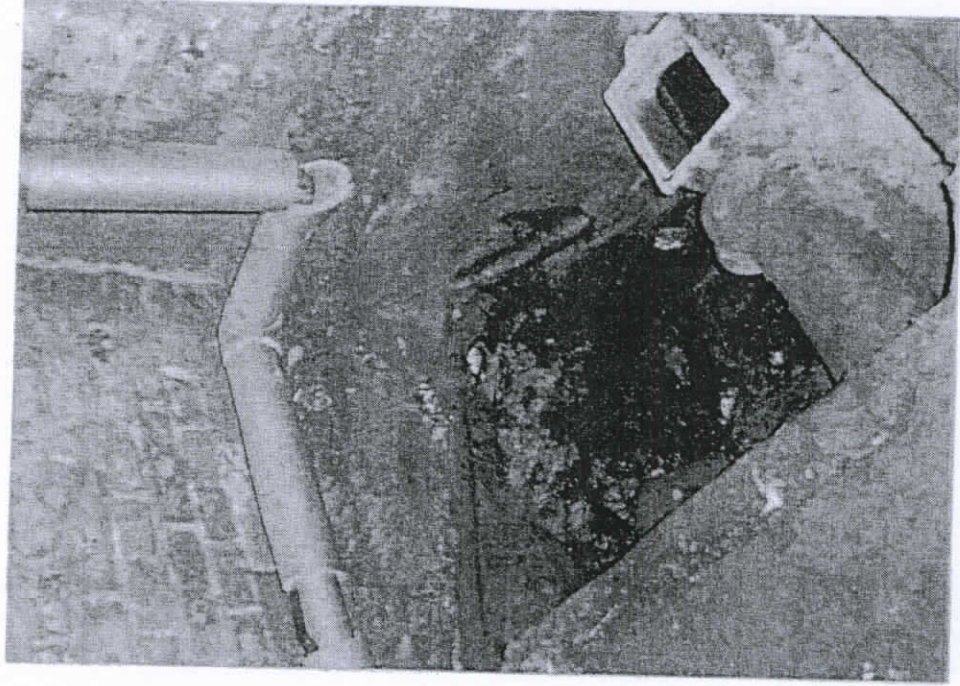
NR14 DRUGA STUZIENKA

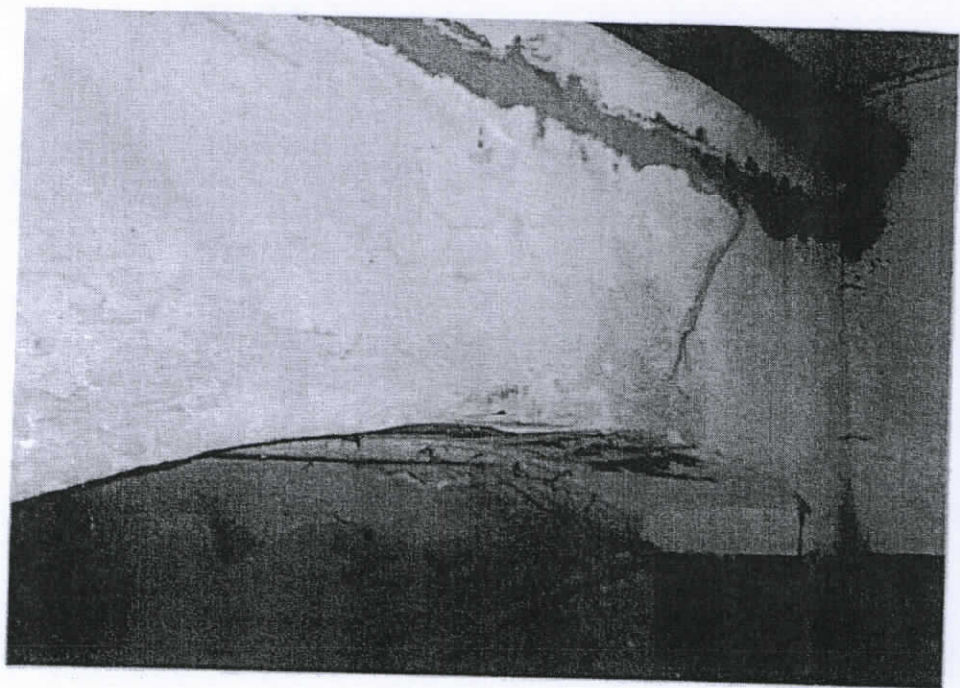
NR15 ŻEK SKLEPIONY CEBLANY

9.0 Po ustabilizowaniu sytuacji należy przewidzieć prace polegające na wykonaniu podbudowania (podchwycenia) i poszerzenia łąw fundamentowych oraz filara w sąsiedztwie łęku ceglanego - patrz rzut piwnic. W przypadku dalszego spękania stropu nad piwnicą należy wykonać konstrukcję spinającą tzw. ściagi bezpośrednio pod stropem. Wszelkie prace naprawcze dotyczące spękania ścian można podejmować dopiero po wykonaniu wzmocnień fundamentów.

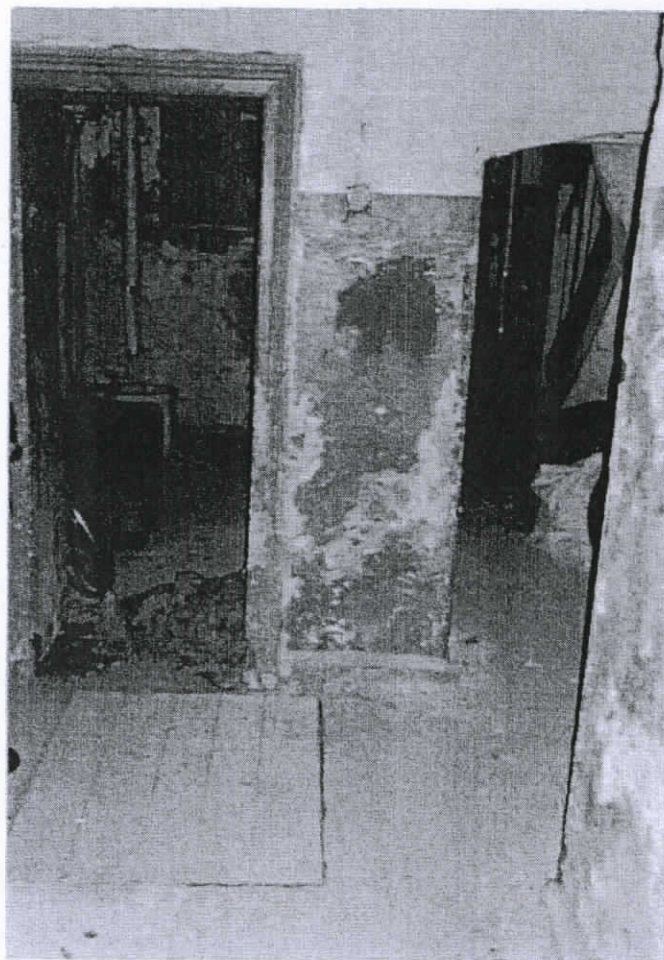
NR16 FILAR - OPARCIE ŻEKA  
PRZY STUDZIENIE

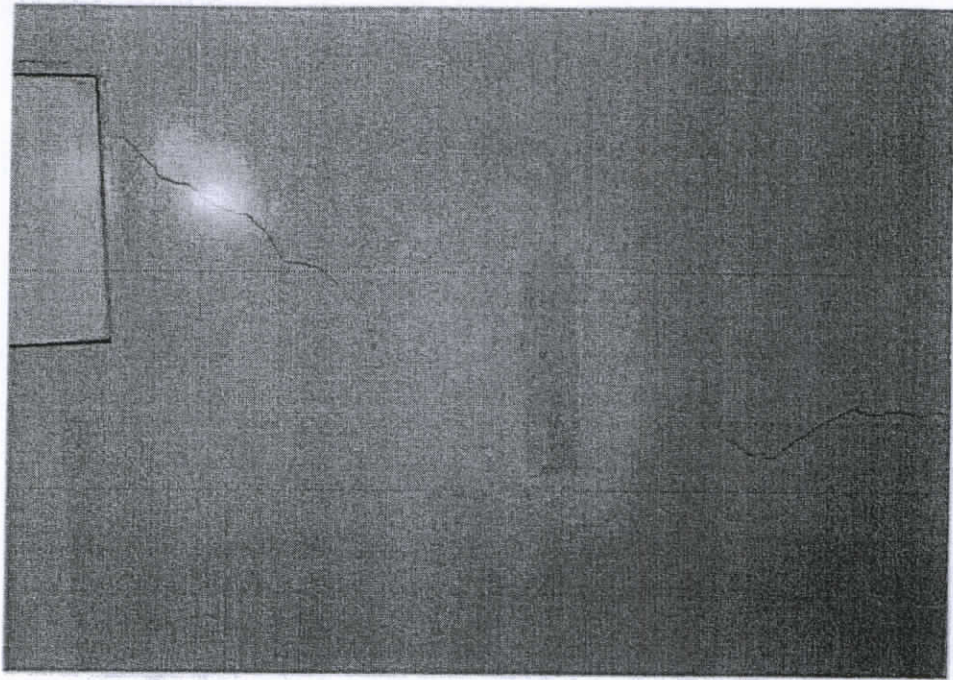
NR 19 SPĘKANIA ŚCIANY  
NA PODDASZU PRZY  
I KLATCE SCHODOWEJ

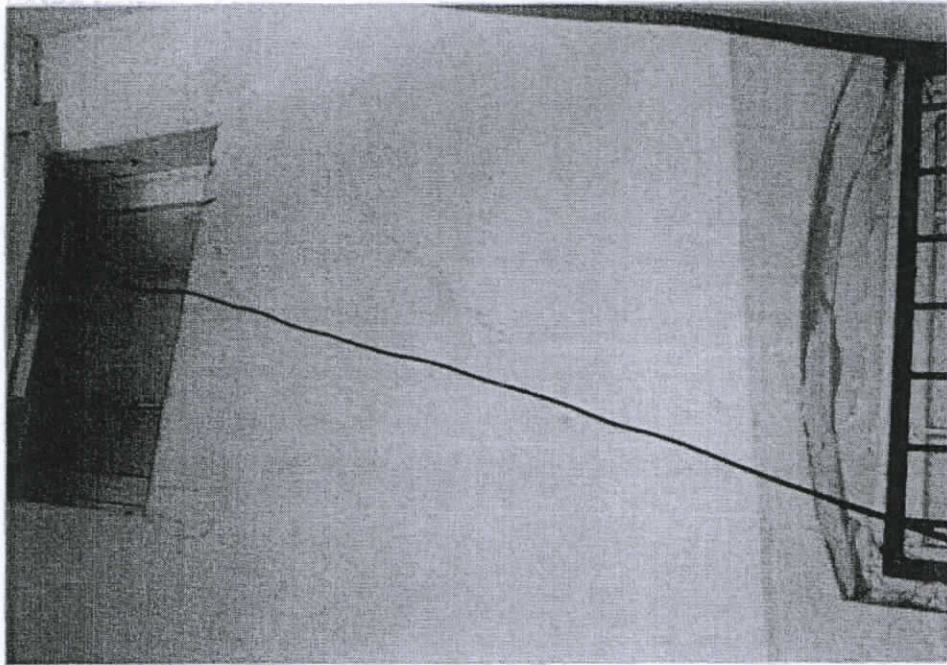
NR 18 SPĘKANIA ŚCIANY  
II KLATKI SCHOD.

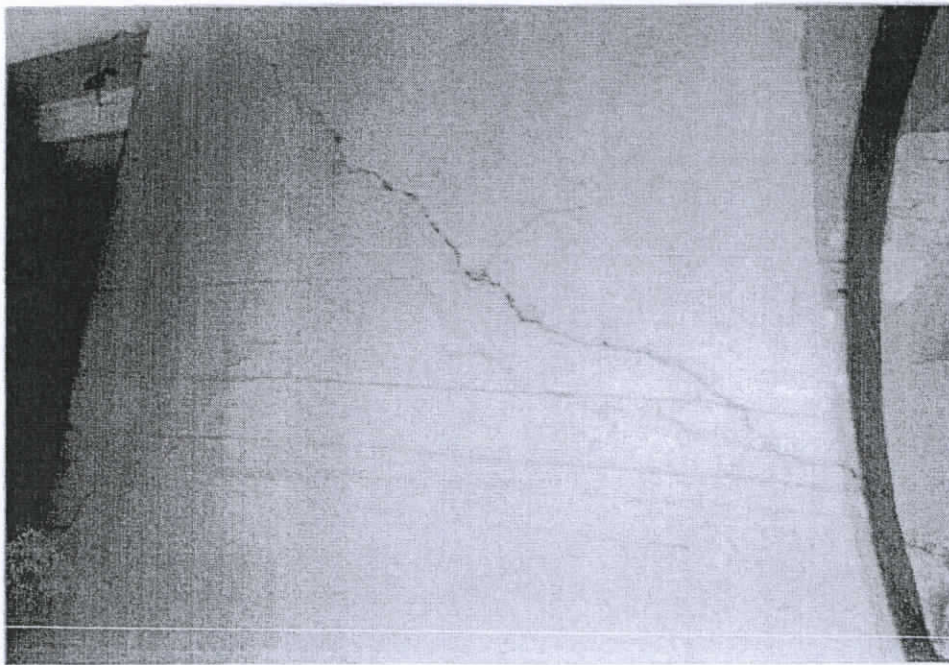
NR 17 SPĘKANIA ŚCIANY  
II KLATKI SCHOD.
