**EKSPERTYZA GEOTECHNICZNA**  
**dla ustalenia przyczyn pęknięcia ścian budynku**  
**przy ul. Ks. P. Skargi 9 w Bydgoszczy**

Bydgoszcz październik 2019 r

**1. Tytuł tematu:** Ekspertyza geotechniczna dla ustalenia przyczyn pękania ścian budynku przy ul. Ks. P. Skargi 9 w Bydgoszczy

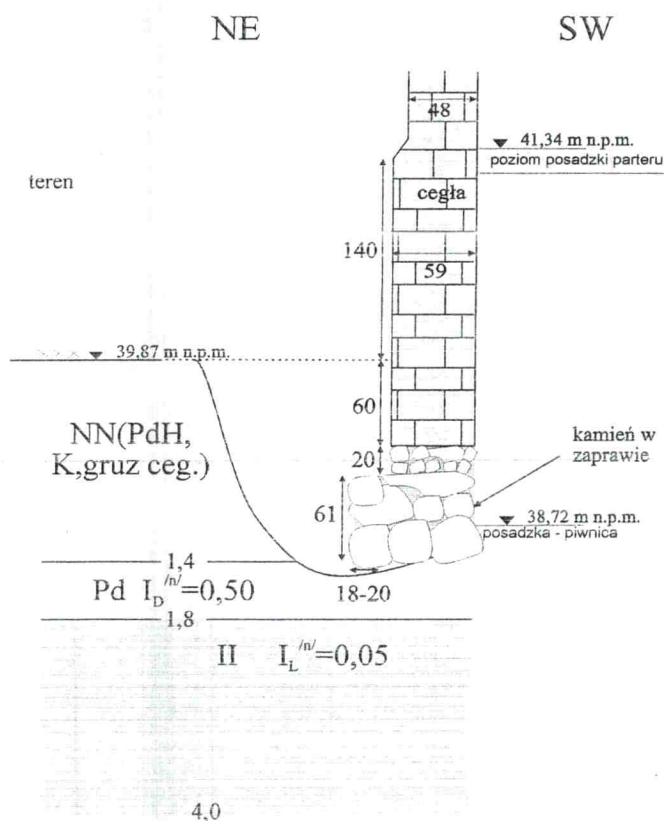
# KARTA ODKRYWKI FUNDAMENTOWEJ O1

Rodzaj i stan gruntu pod fundament: piaski drobne w stanie średnio zagęszczonym

U W A G I: Budynek posiada liczne pęknięcia widoczne na ścianie zachodniej. Również w tej części budynku spękały schody i parterowa przybudówka. Częściowo uległy nawet lekkiemu przemieszczeniu.

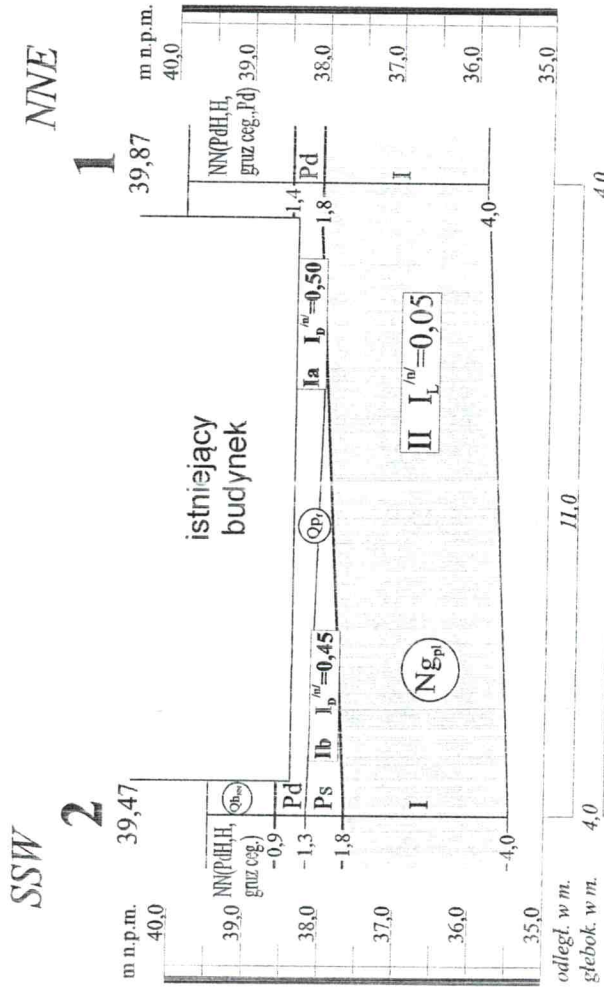
I — I

Głębokość zalegania w/opisanych warstw i ich układ zilustrowano na przekroju geotechnicznym /Zał. Nr 4/ oraz w kartach odkrywek fundamentowych /Zał. nr 5 /. Pozostałe parametry geotechniczne zestawiono i zilustrowano w legendzie do przekrojów geologiczno - inżynierskich /zał.nr3/.
