EKSPERTYZA MYKOLOGICZNO - BUDOWLANA

- OBIEKT:** Klatka schodowa
w budynku użytkowym
- LOKALIZACJA:** Bydgoszcz
ul. Jezuicka 4
- ZAMAWIAJĄCY:** Administracja Domów
Miejskich „ADM” Sp. z o.o.
ul. Śniadeckich 1
Bydgoszcz
- OPRACOWAŁ:** mgr inż. Andrzej Banaś

Bydgoszcz, listopad 2009 r.

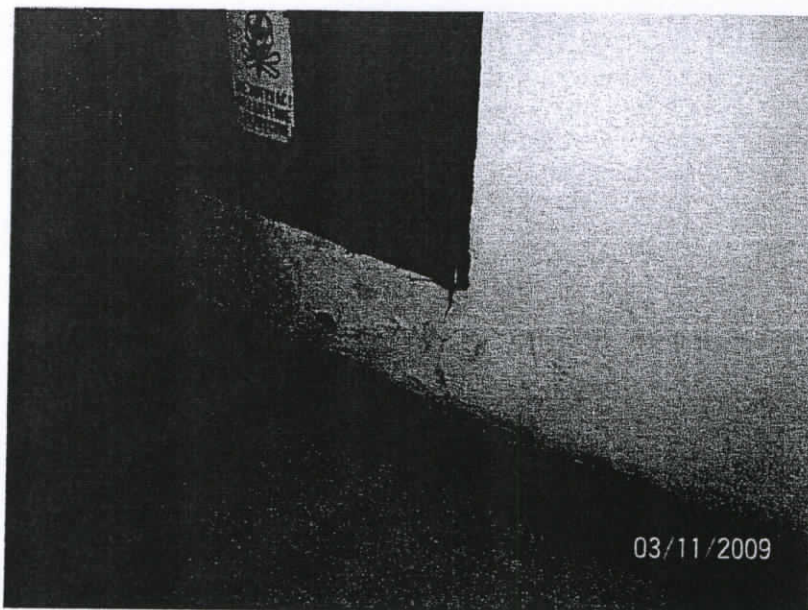
Oględziny klatki schodowej przeprowadzone dla celów niniejszej ekspertyzy wykazały, że największe zniszczenia konstrukcji murowej wywołane korozją biologiczną występują na powierzchni ścian w poziomie parteru, przy wejściu do budynku od strony ulicy Jezuićkiej. Bezpośrednio nad poziomem podłogi widoczne są pęcherze świadczące o odspojeniu powłoki malarskiej od podłoża oraz fragmenty zwietrzałego, sypiącego się tynku (Fot.2). Na wyższych piętrach klatki schodowej brak jest uszkodzeń warstw wykończeniowych polegających na ich zniszczeniu lub głębszej erozji.

Fot. 2. Fragment zniszczonego tynku nad podłogą klatki schodowej na parterze.

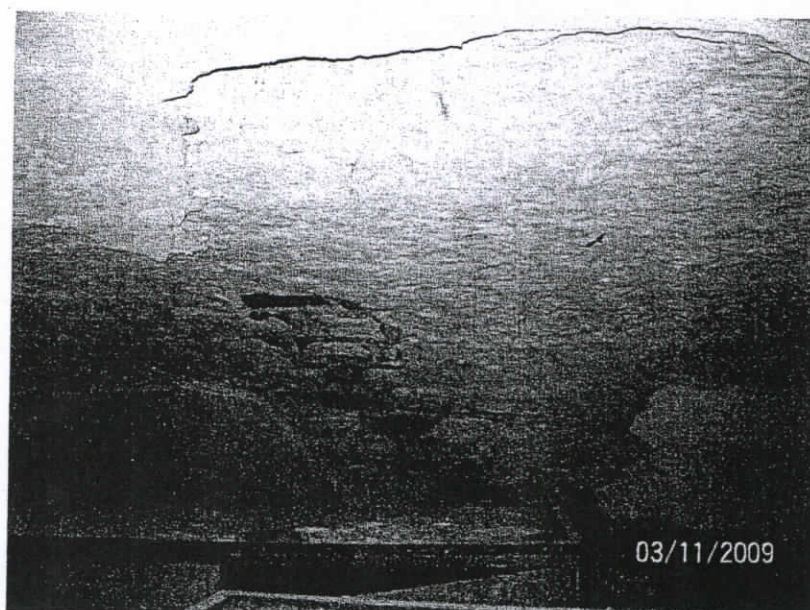
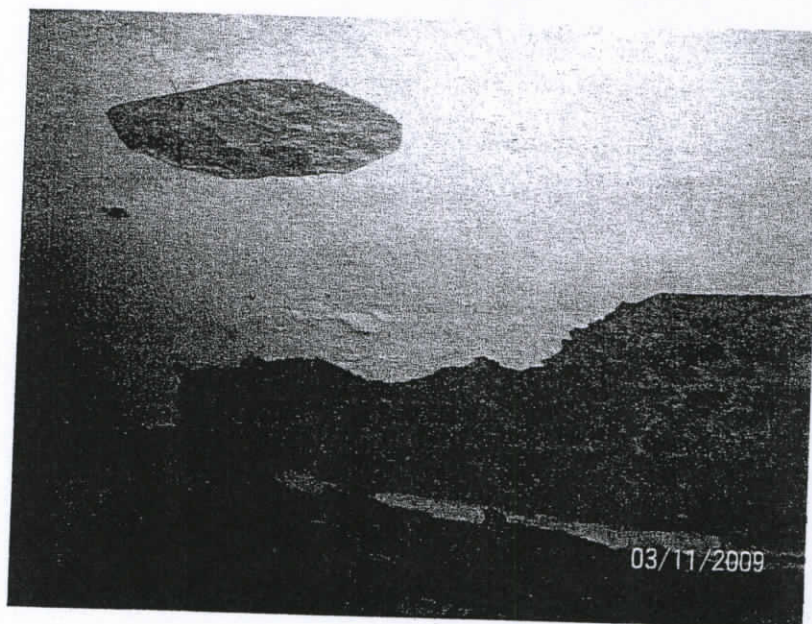
W znacznie gorszym stanie technicznym znajduje się piwnica budynku. W rezultacie przeprowadzonej wizji lokalnej stwierdzono, że sklepienia i ściany ceglane są niemal całkowicie pozbawione tynków wewnętrznych a pozostałe jeszcze fragmenty warstw wykończeniowych są zwiędnięte, obsypują się i posiadają bardzo niską wytrzymałość mechaniczną (Fot.3,4). Sama konstrukcja ceglana nie wykazuje pęknięć, ubytków ani innych uszkodzeń mogących świadczyć o utracie jej stateczności.

Fot. 3, 4. Zniszczone tynki na powierzchni stropów i ścian ceglanych w piwnicach.

- 5.2. Aby zapewnić właściwy komfort cieplno-wilgotnościowy pomieszczeń oraz prawidłową ochronę konstrukcji ceglanych, konieczne jest wykonanie kompleksowej izolacji wszystkich elementów budowlanych, wg technologii podanej w punkcie 4 ekspertyzy.

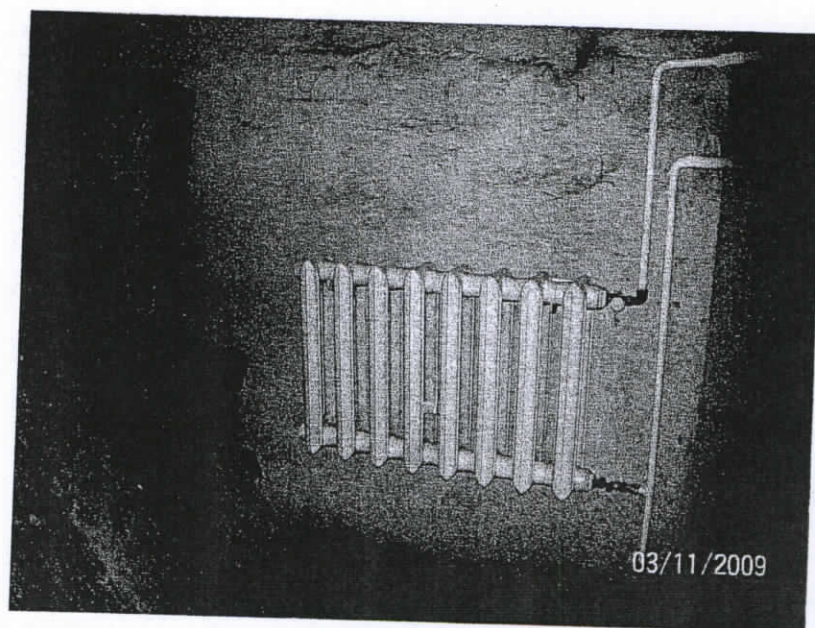
Na podkreślenie zasługuje fakt, że podczas oględzin panowała w piwnicach bardzo wysoka temperatura otoczenia. Należy przypuszczać, że jej źródłem była nowo zamontowana instalacja centralnego ogrzewania oraz zawieszony na jednej ze ścian grzejnik (Fot.5). Remont instalacji w piwnicach spowodował również wykonanie licznych przebić w ścianach i stropach piwnic (Fot.6) oraz zasypanie istniejących wcześniej przejść (Fot.7).

Fot. 5. Grzejnik na ścianie piwnicznej.

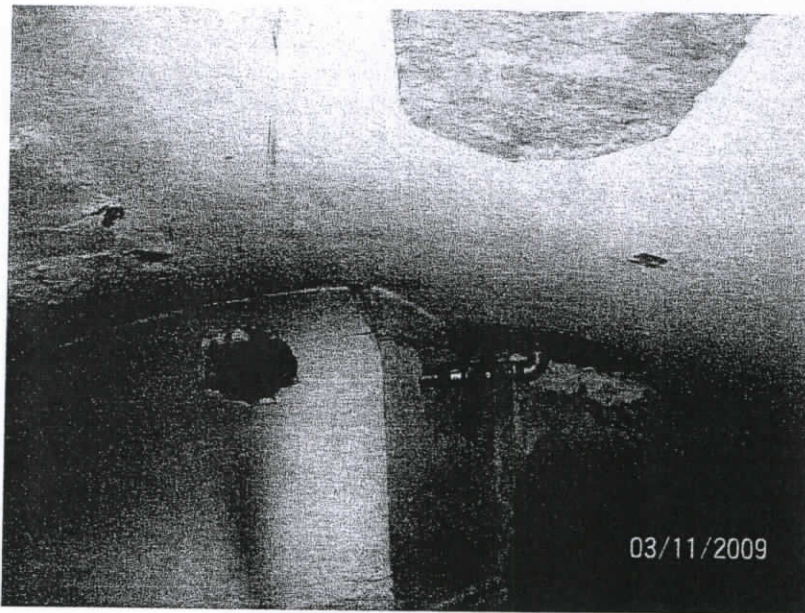
Fot. 6. Przebicia instalacyjne w stropach i ścianach piwnic.

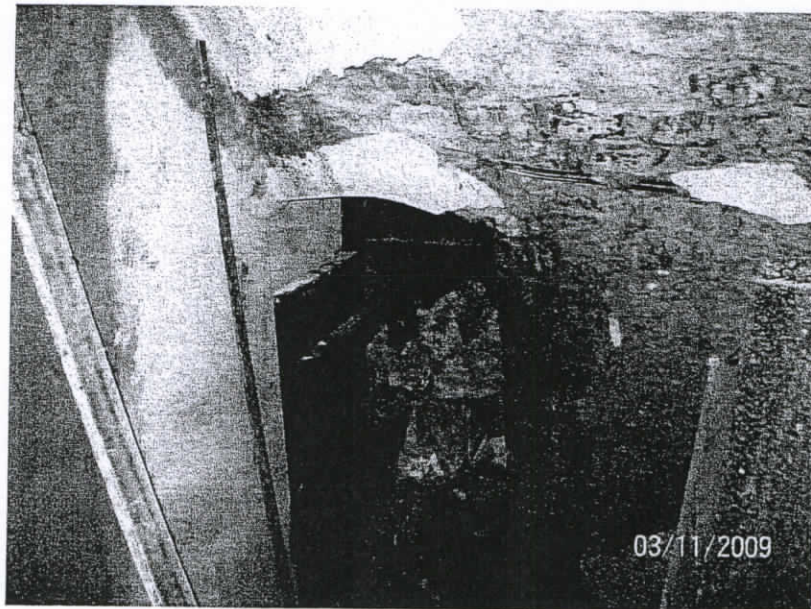
Fot. 7. Zasypana przejście w ścianie piwnicznej.

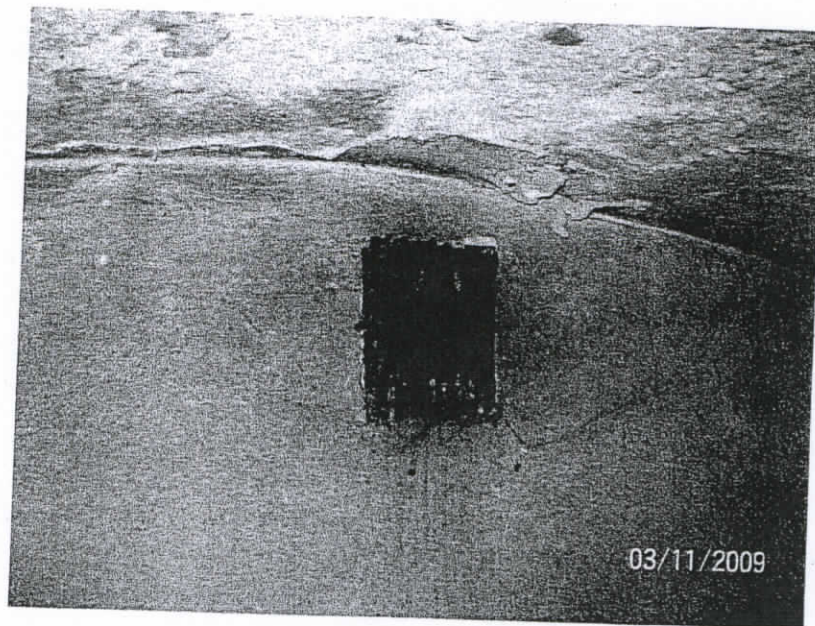
Pomiary wilgotności elementów ceramicznych oraz tynków wykazały, że poziom zawartej w ich wnętrzu wilgoci jest stosunkowo niski i odpowiada wartościom ok. 4 – 6%, co pozwala na zaklasyfikowanie ich jako nisko lub średnio wilgotnych. Za bezpośrednią przyczynę uzyskania takich odczytów należy uznać powierzchniowe wysuszenie cegieł i zaprawy spowodowane wspomnianą wyżej, wysoką temperaturą otoczenia. Nie załatwia to jednak problemu odpowiedniego komfortu cieplno-wilgotnościowego wewnątrz pomieszczeń piwnicznych, które pozbawione są prawidłowej cyrkulacji powietrza. Istniejąca kratka wentylacyjna (Fot.8) posiada co prawda wyjście na zewnątrz budynku (Fot.9), jednak jej powierzchnia jest bardzo zanieczyszczona a skuteczność niewielka. O znacznym zawilgoceniu konstrukcji ceramicznej w głębi jej struktury świadczy wypiętrzona, drewniana podłoga klatki schodowej ułożona na sklepieniu ceglany (Fot.10). Taka sytuacja powstała na skutek braku możliwości odprowadzenia przez wentylację zawartej w ceglach wilgoci, która pozostając wewnątrz elementów ceramicznych wywołała ciśnienie powodujące deformację drewnianych elementów podłogi.

Fot. 8. Wewnętrzna kratka wentylacyjna w ścianie piwnic.

- 5.4. Niezależnie od konieczności wykonania prawidłowych i trwałych izolacji, niezbędne jest zaprojektowanie i montaż odpowiednich urządzeń wentylacyjnych, które zapewnią prawidłową cyrkulację powietrza w piwnicach.

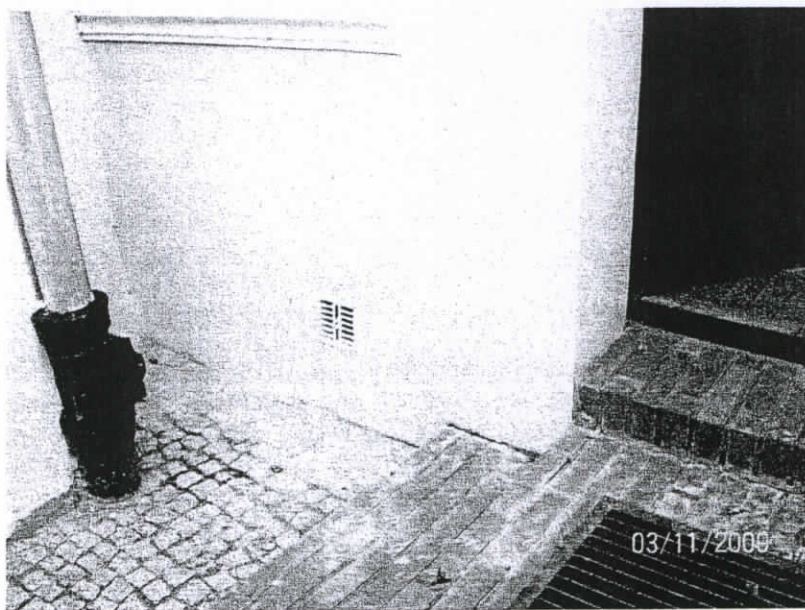
Fot. 9. Wylot kanału wentylacyjnego (ściana od strony podwórka).

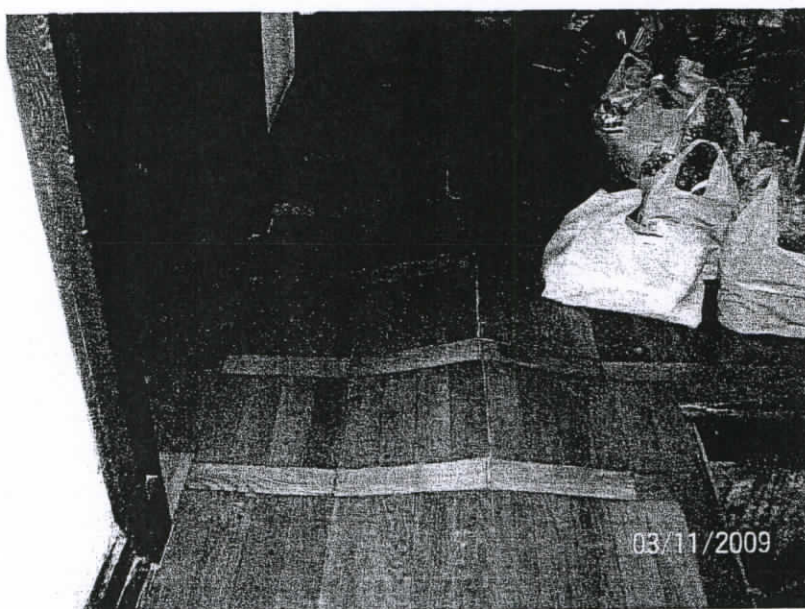
Fot. 10. Zdeformowana drewniana podłoga klatki schodowej.
