EKSPERTYZA BUDOWLANA

OBIEKT: Budynek mieszkalny

LOKALIZACJA: ul. Fordońska 440
Bydgoszcz

ZLECENIODAWCA: Administracja Domów
Miejskich „ADM” Sp. z o.o.
ul. Śniadeckich 1
Bydgoszcz

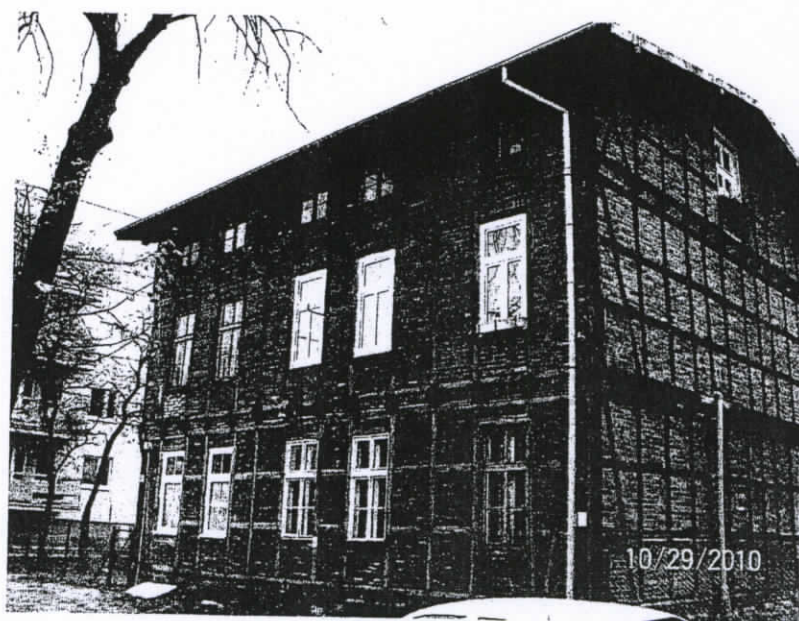
Fot. 1. Elewacja północna budynku.

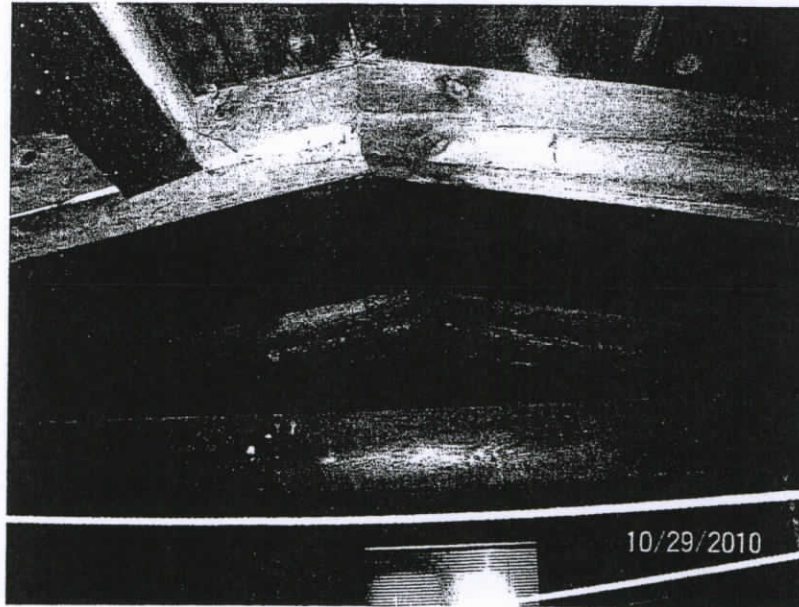
Konstrukcja dachowa oraz poddasze obiektu budzą stosunkowo mało zastrzeżeń. Ogólny stan więźby dachowej jest dobry (Fot.2), pomimo zaobserwowanych śladów korozji biologicznej, widocznej głównie w postaci uszkodzeń belek spowodowanych działalnością owadów niszczących drewno, głównie kołatka do-

Fot. 2. Widok ogólny więźby dachowej.

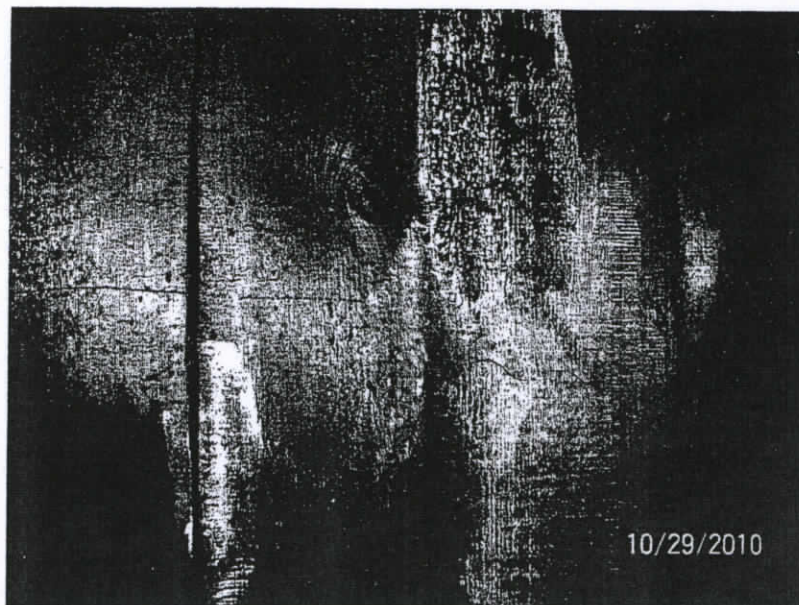
mowego (*Anobium punctatum*) - Fot.3. Pomimo wykonanej kilka lat temu wymiany pokrycia dachowego zaobserwowano niewielkie przecieki wody do wnętrza budynku, w mieszkaniu nr 7 na poddaszu (oświadczenie lokatora). Względnie dobrze zachowane jest poszycie podłogi na strychu.

*Fot. 3. Korozja biologiczna elementów drewnianych więźby – ślady działalności kolatka domowego (*Anobium punctatum*).*

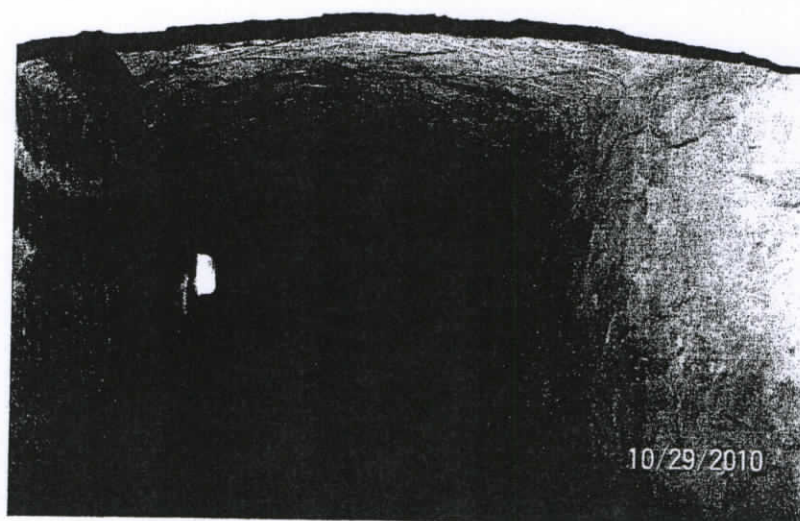
Stan stropów i sufitów znajdujących się wewnątrz pomieszczeń mieszkalnych jest zróżnicowany. W lokalu nr 4 na I piętrze zamontowano kasetony a we wszystkich pomieszczeniach parteru przeprowadzony został remont, podczas którego wykonano nowe tynki i gładzie gipsowe na sufitach. Sytuacja ta utrudnia miarodajną ocenę stanu stropów w tych pomieszczeniach. Na klatce schodowej i w lokalu nr 5 nie stwierdzono ugięć stropów, które przekraczałyby dopuszczalne wartości. Bardzo dobrze zachowany jest ceglany strop nad piwnicą (Fot.4).

Fot. 4. Ceglany strop nad piwnicą.

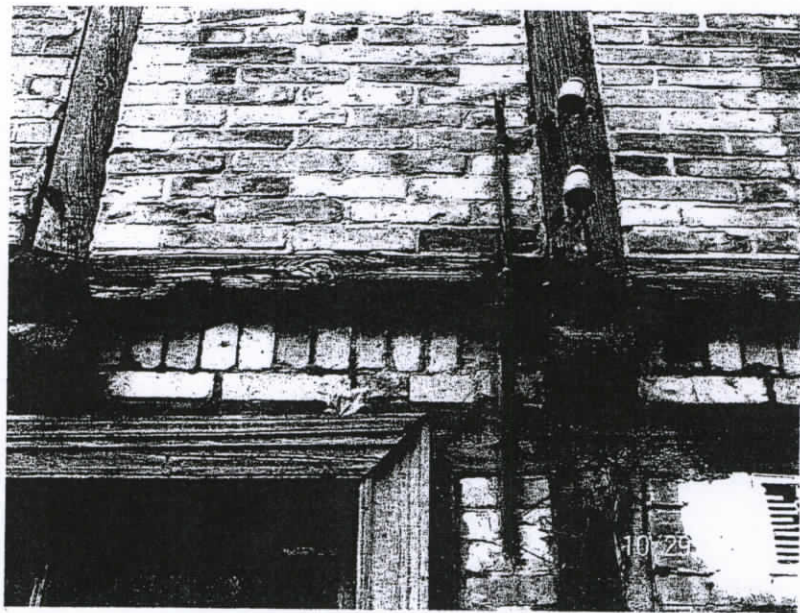
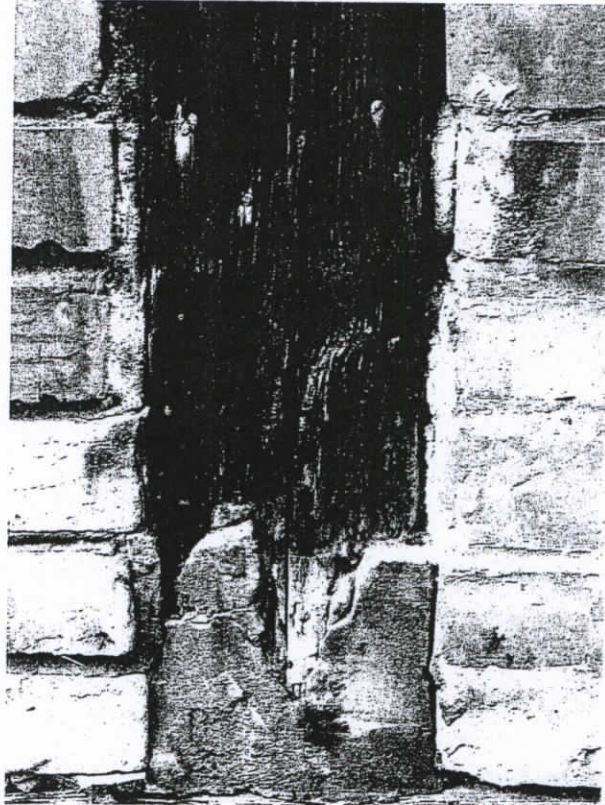
Najwięcej zastrzeżeń związanych jest z konstrukcją mурową budynku. Główną przyczyną jej negatywnej oceny jest stan techniczny drewnianych belek tworzących szachulce oraz cegieł, które wypełniają przestrzeń pomiędzy nimi. Większość drewnianych elementów muru pruskiego jest praktycznie całkowicie spróchniała i pozbawiona wytrzymałości mechanicznej (fot.5,6). Niemal wszędzie zauważyć można ślady działalności owadów niszczących drewno, głównie Spuszczela pospolitego (*Hylotrupes bajulus*) – Fot.7. Dotyczy to zarówno belek podwalinowych jak i

Fot. 5, 6. Zniszczone przez próchnicę i pozbawione wytrzymałości drewniane belki muru pruskiego.

- 5.2.** Zagrożenie dla bezpieczeństwa budynku i jego mieszkańców stwarzają ściany zewnętrzne, których drewniane elementy nośne są całkowicie zniszczone przez próchnicę i szkodniki a ceglane wypełnienie obluzowane i pozbawione współpracy z belkami drewnianymi, stanowiącymi szkielet konstrukcyjny budynku.

- 5.3.** Celem usunięcia zagrożeń związanych ze stanem technicznym ścian zewnętrznych, niezbędna jest wymiana najbardziej zniszczonych odcinków belek drewnianych oraz zdemontowanie luźnych, niezwiązanych ze szkieletem fragmentów wypełnienia ceramicznego. W ich miejsce należy wykonać nową konstrukcję murową. Do wymienionych wyżej prac należy przystąpić niezwłocznie.

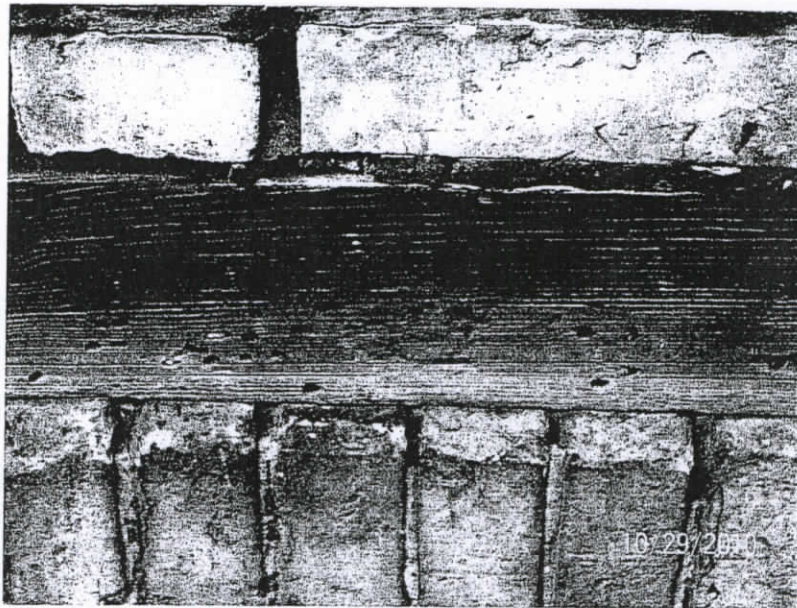
Fot. 7. Otwory wlotowe Spuszczela pospolitego.

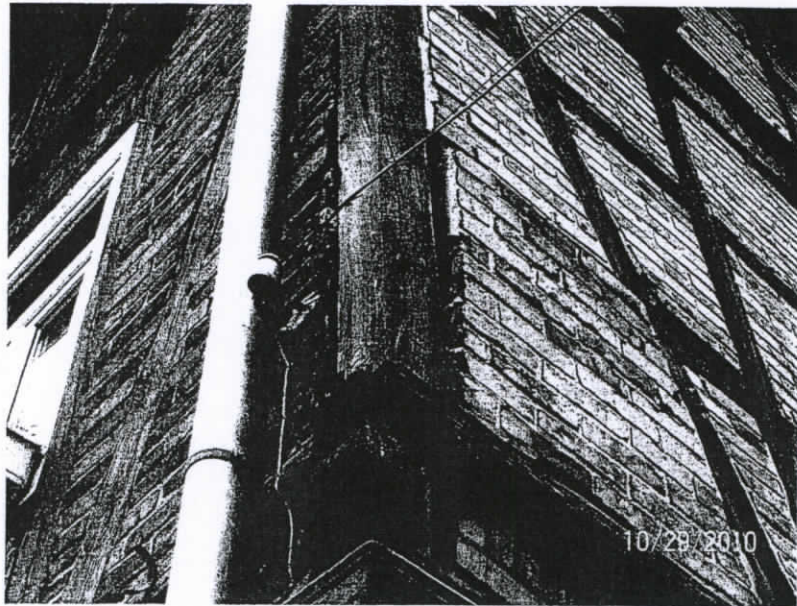
Fot. 8, 9. Przechyłone na zewnątrz ceglane fragmenty ścian.

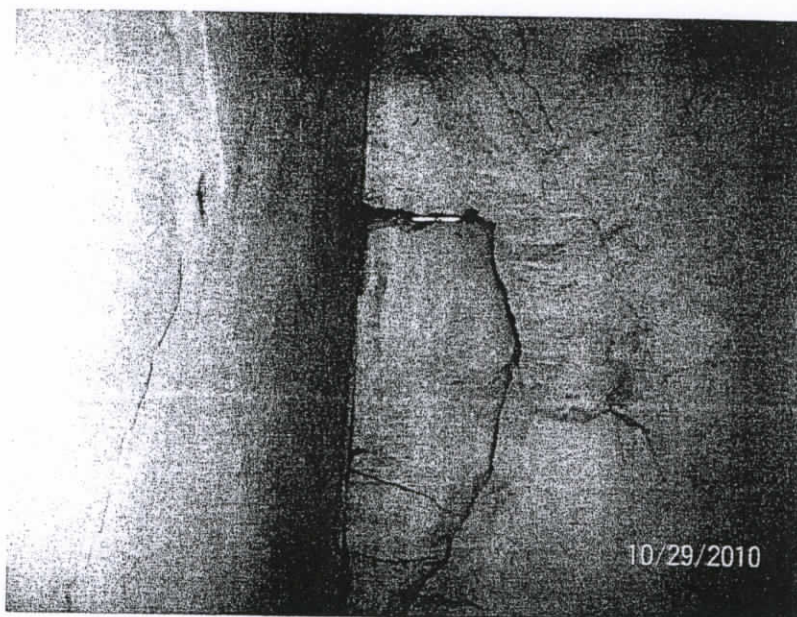
nadprożowych a także tych, które pełnią funkcje usztywniające. W wielu wypadkach ubytki drewna wypełnione są pianką poliuretanową. Najgroźniejsze są te miejsca, w których powstały lokalne wybrzuszenia i deformacje konstrukcji murowej, zagrażające w sposób bezpośredni utratą sztywności przestrzennej budynku oraz wysunięciem się cegieł z przestrzeni pomiędzy belkami. Do takich punktów należy północno-zachodni narożnik domu, gdzie fragmenty ściany przechylone są na zewnątrz obiektu i całkowicie pozbawione współpracy ze szkieletem drewnianym (Fot.8,9). Pęknięcia i szczeliny w ścianach widoczne są również od strony wewnętrznej budynku. Przykładem jest klatka schodowa na poziomie poddasza budynku (fot.10) oraz mieszkanie nr 5 (Fot.11).

Fot. 10. Szczeliny w ścianach zewnętrznych klatki schodowej.

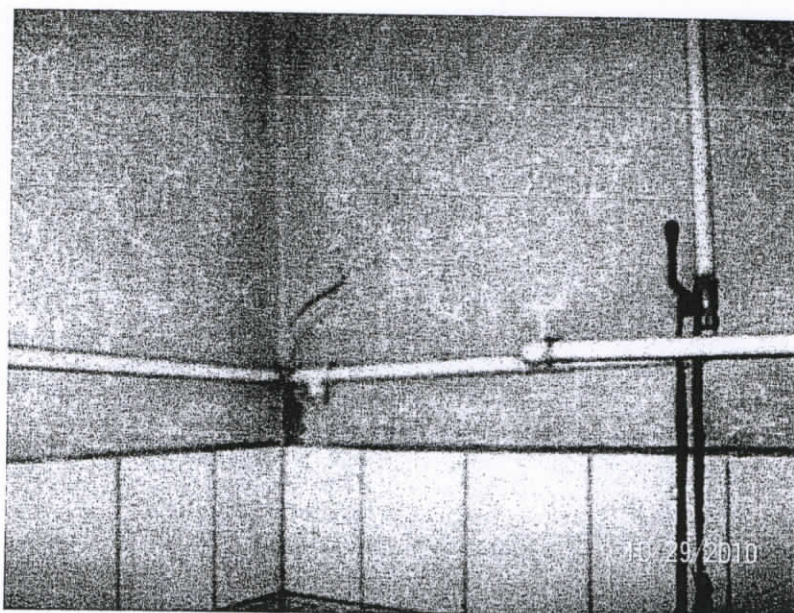
Fot. 11. Pęknięta ściana zewnętrzna w mieszkaniu nr 5.
