**EKSPERTYZA GEOTECHNICZNA**  
dla ustalenia przyczyn pęknięcia ścian budynku  
przy ul. Bernardyńskiej 3 w **Bydgoszczy**

Bydgoszcz luty 2011 r

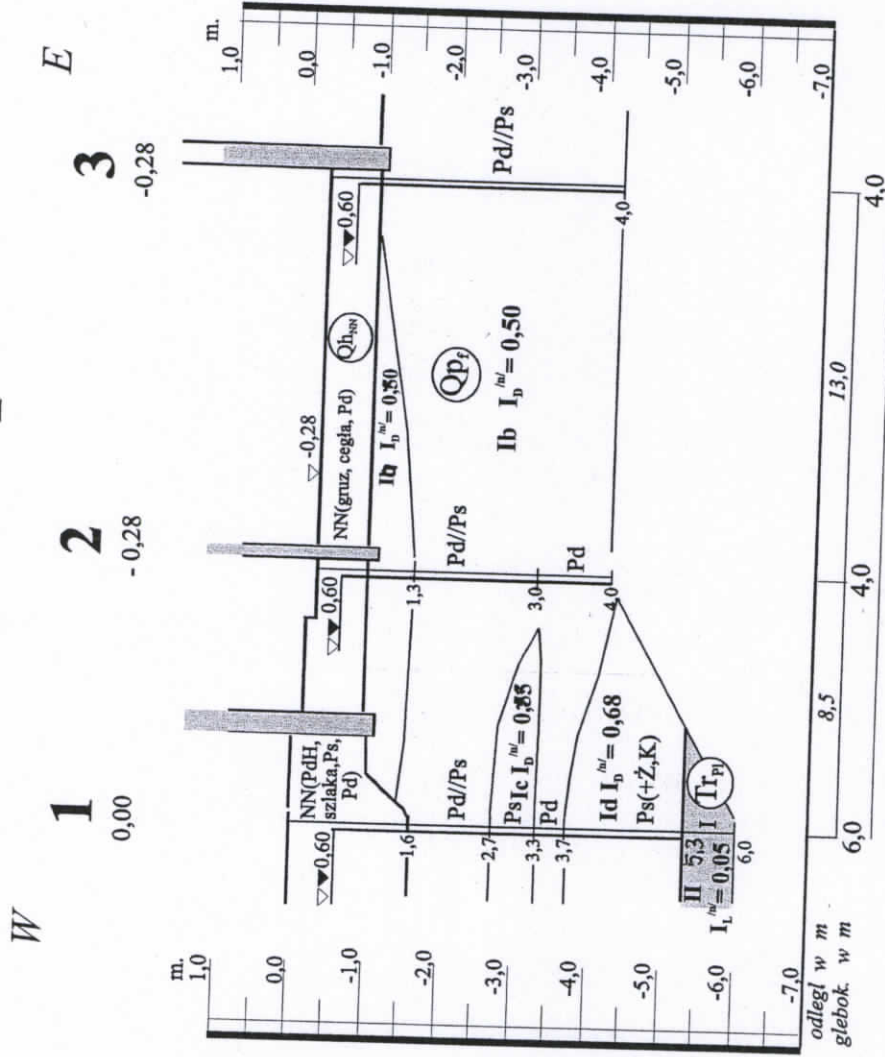
zał. nr 4

**II.** Powstanie strefy rozluźnionego podłoża warstwy Ia /patrz zał. nr 4/ stwierdzonej w rejonie odkrywki „A” jest najprawdopodobniej związane szybkim przepływem wód gruntowych w trakcie ich wahań wzdłuż rozluźnionych partii podłoża obsypujących podziemne ciągi instalacji wod. - kan.

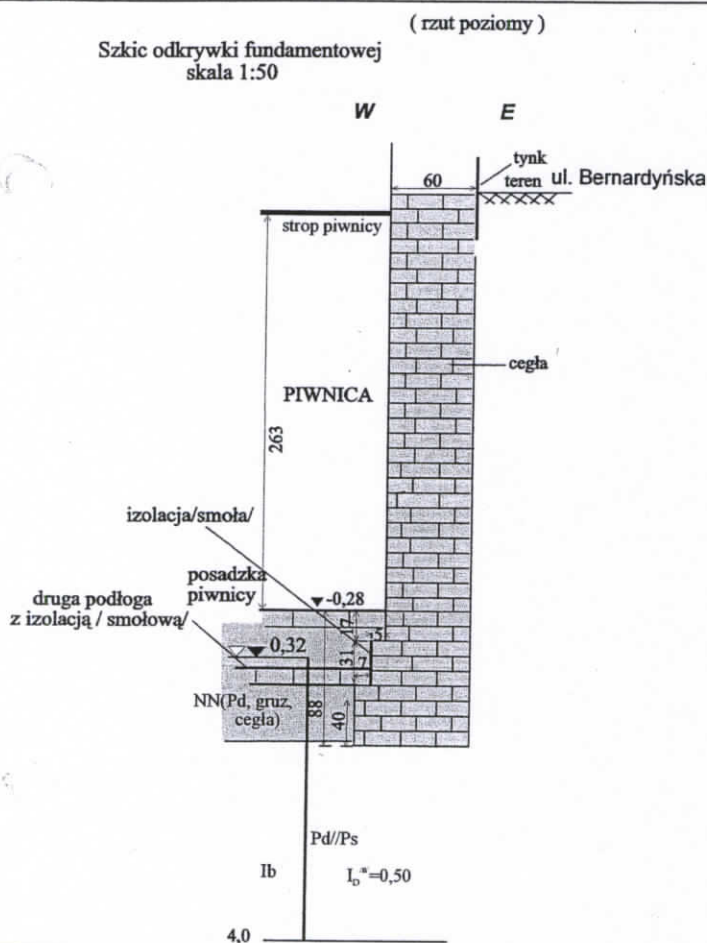
## KARTA ODKRYWKI FUNDAMENTOWEJ „ B ”

6. Przegląd stanu podziemnej instalacji wod. - kan. wyklucza istnienie jej nieszczelności.
7. Najsilniejsze pęknięcia ścian piwnicznych stwierdzono we wschodniej części budynku / piwnica odkrywki „B” / w pionie głównej klatki wejściowej między dwoma studzienkami włączów do węzłów podziemnej instalacji wod. - kan.

Zawilgocenie piwnic... okresowe zalewanie podłogi, zawilgocenia

Rodzaj i stan gruntu pod fundament... piaski drobne średniozagęszczone
