EKSPERTYZA TECHNICZNA

Obiekt : Budynek przy ulicy Bernardyńskiej 3
w Bydgoszczy.

BYDGOSZCZ 15 marca 2011 roku

dotycząca stanu technicznego budynku mieszkalnego przy
ul. Bernardyńskiej 3 w Bydgoszczy

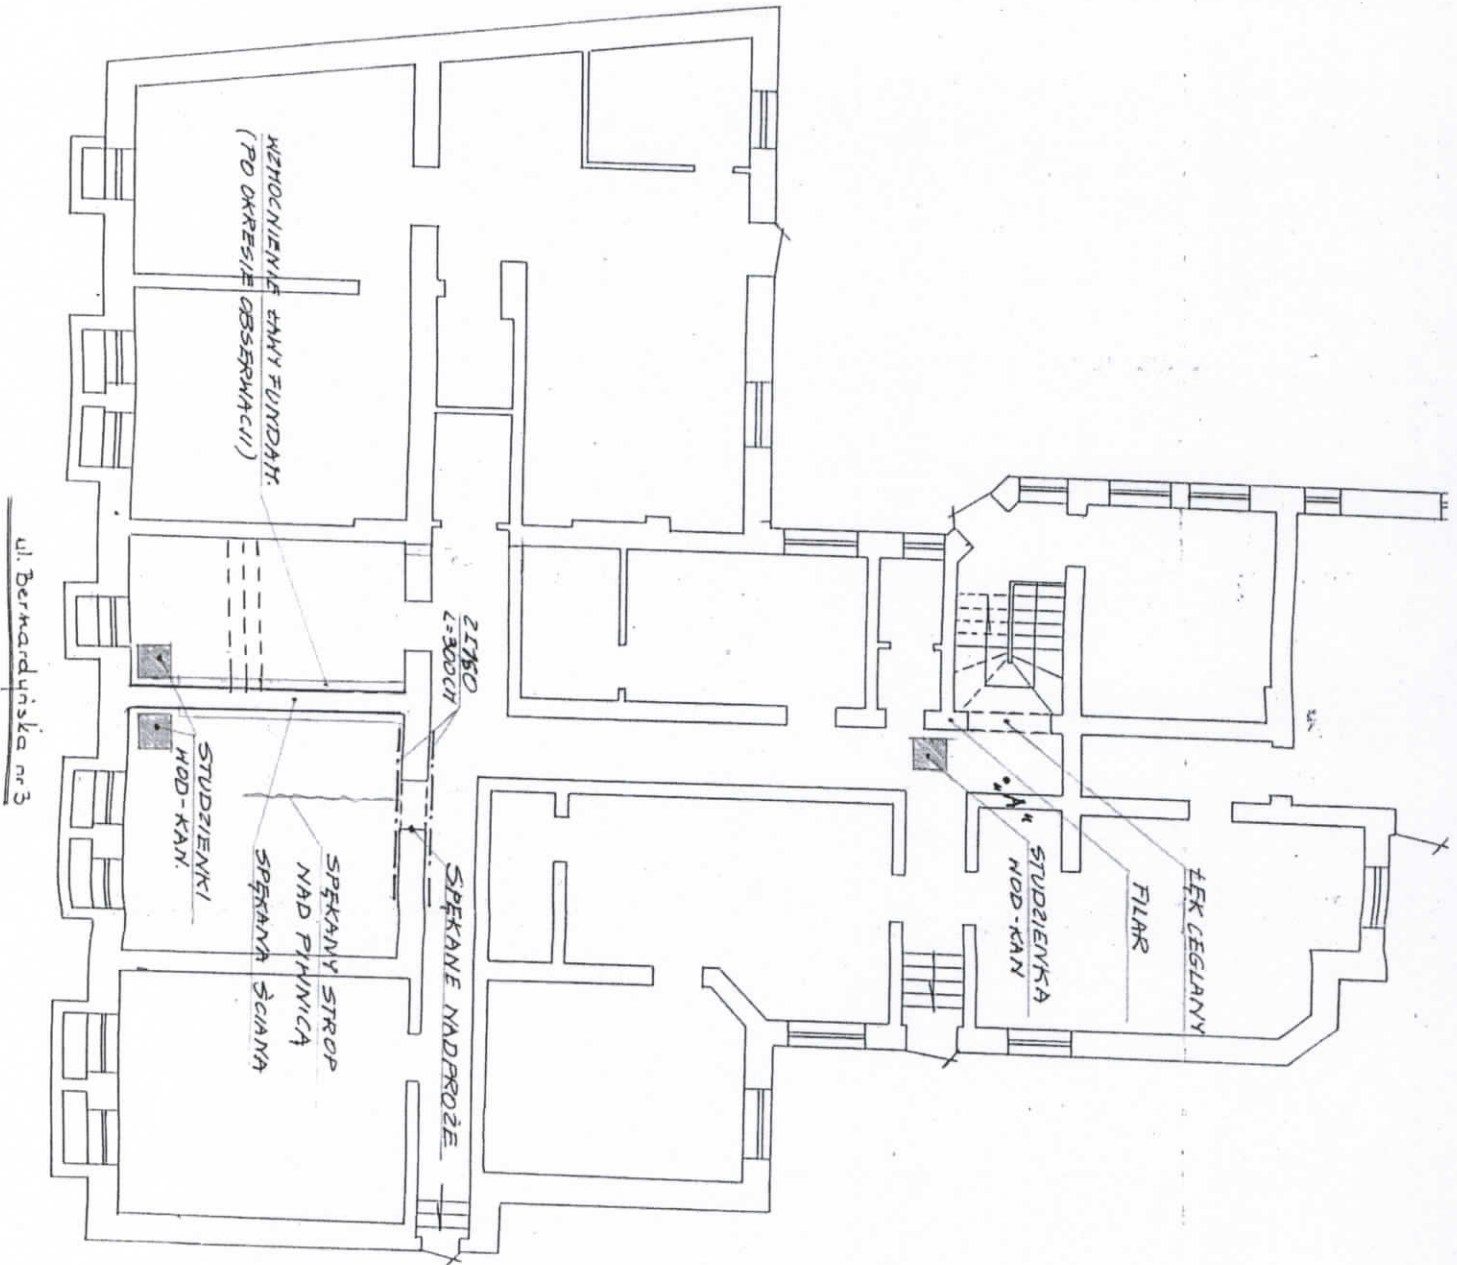
RZUT PIWNIC 1/100

Fundamenty budynku to ławy ceglane posadowione na gruncie piaszczystym / piaski drobne z przewarstwieniami piasków średnich o średnich właściwościach wytrzymałościowych - parametry geotechniczne patrz „Ekspertyza geotechniczna” w załączeniu. Opierając się na obserwacji ścian piwnic oraz na odkrywkach wykonanych przez geologa stwierdzono, że ławy fundamentowe ceglane są szerokości około 6 cm większej z każdej strony ścian piwnic. Spękania ścian stwierdzono głównie wzdłuż przebiegu podziemnego ciągu instalacji wod-kan, a szczególnie w sąsiedztwie studzienek kanalizacyjnych – patrz rzut piwnic.

9.0 Po ustabilizowaniu sytuacji należy przewidzieć prace polegające na wykonaniu podbudowania (podchwycenia) i poszerzenia łąw fundamentowych oraz filara w sąsiedztwie łąku ceglanego - patrz rzut piwnic. W przypadku dalszego spękania stropu nad piwnicą należy wykonać konstrukcję spinającą tzw. ściagi bezpośrednio pod stropem. Wszelkie prace naprawcze dotyczące spękania ścian można podejmować dopiero po wykonaniu wzmocnień fundamentów.

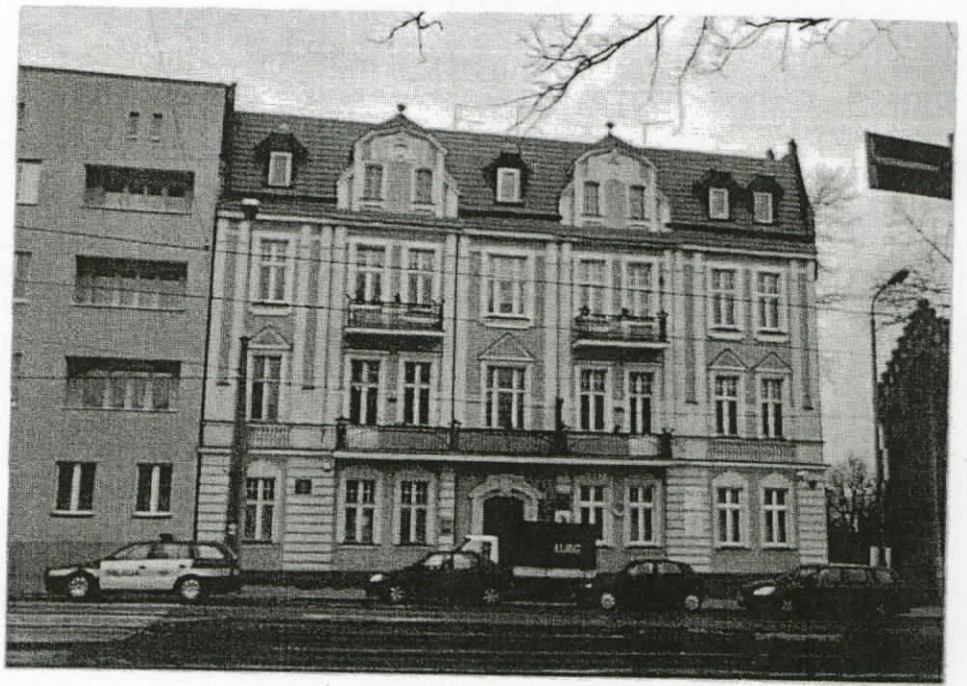
Elewacja frontowa [patrz zdjęcie Nr 1] po remoncie w 2006 roku z ozdobnymi sztukateriami przy oknach i drzwiach oraz na ścianach prezentuje się bardzo ładnie. Na elewacji znajdują się też balkony z ozdobnymi balustradami.

NR 1 ELEWACJA FRONTOWA

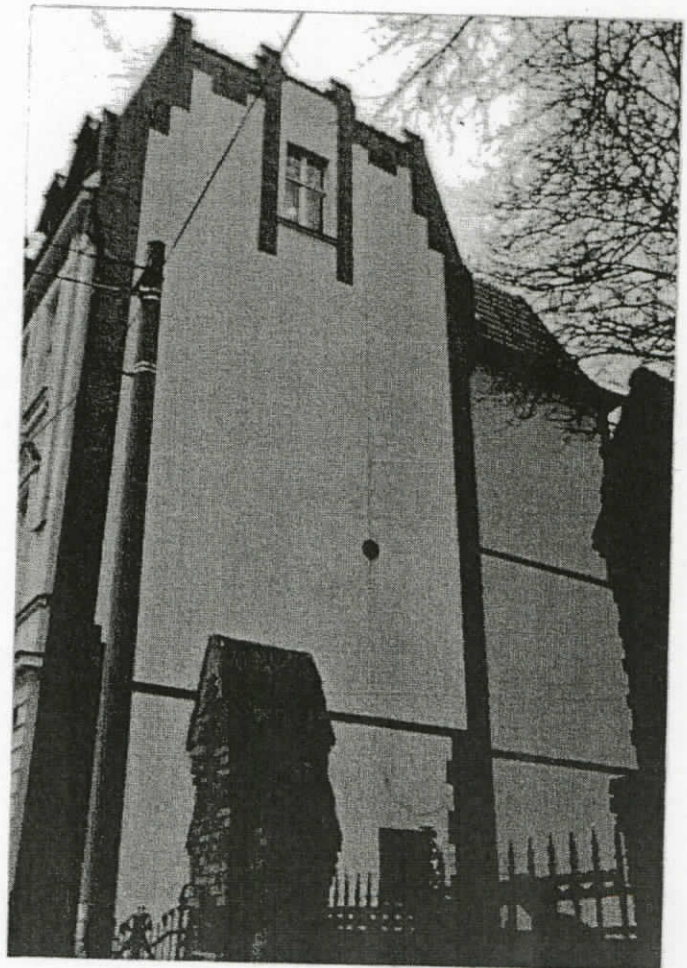
NR 2 ELEWACJA PÓŁNOCNA

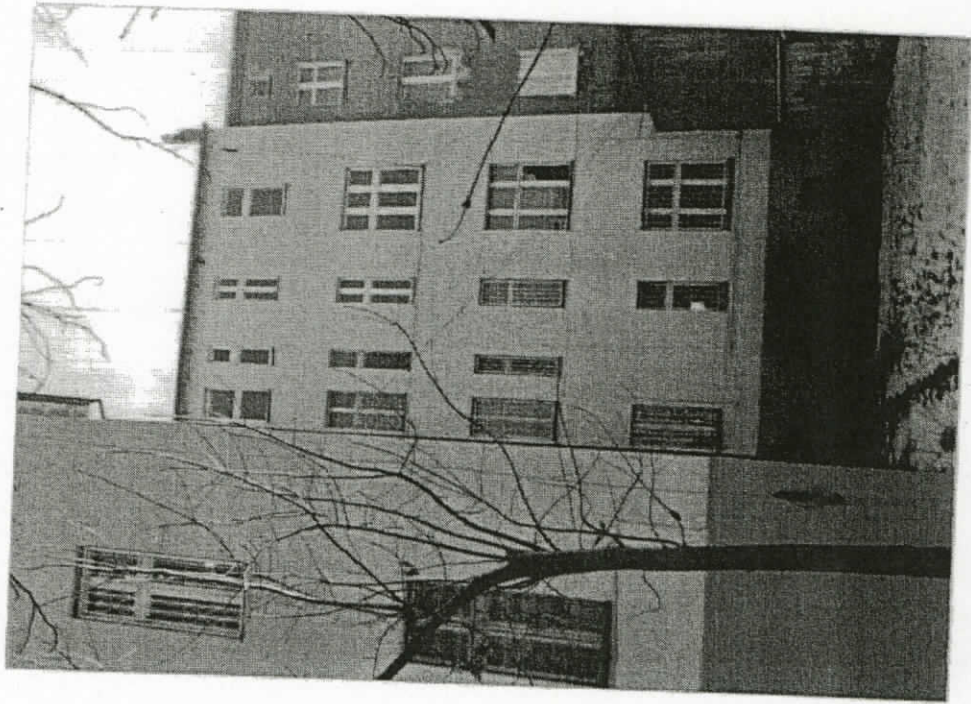
NR 4 ELEENACIA ZACHODNIA

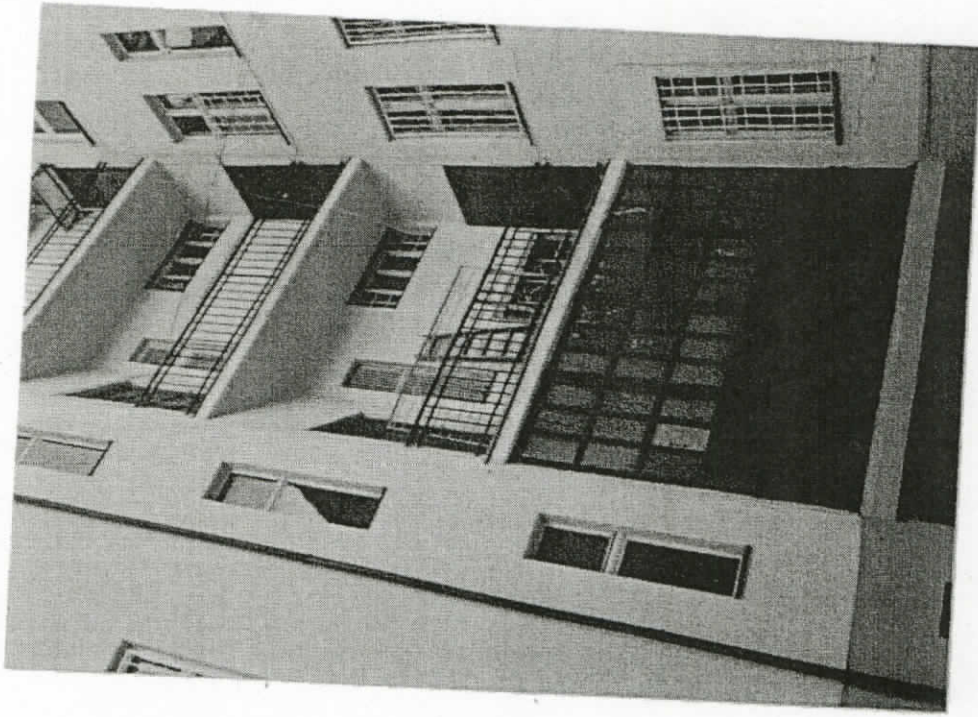
NR 5 ELEENACIA POTUDNIOWA

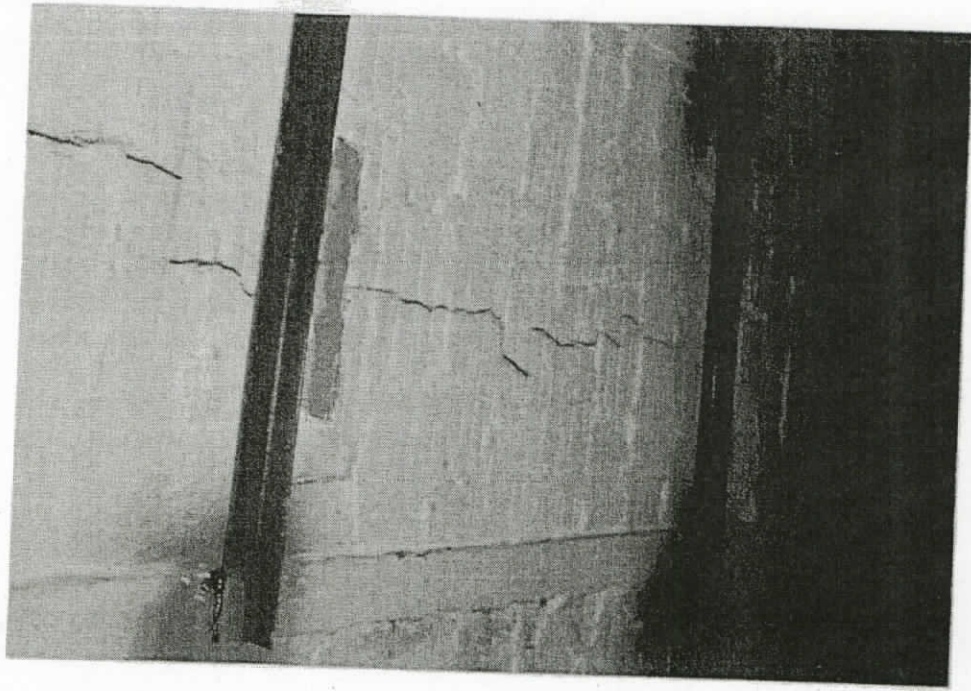
Charakter pęknięć wskazuje na nierównomierne osiadanie fundamentów spowodowane gwałtownymi zmianami poziomu wód gruntowych – patrz zdjęcia Nr 6 – 19.

Stropy między piętrowe drewniane, belkowe z podsufitką z desek. Tynk od spodu na podkładzie trzcinowym, w niektórych pomieszczeniach tynki gipsowe. Stropy stabilne, bez ugięć. Nad piwnicą strop z pustaków ceramicznych Kleina, oparty na belkach stalowych i na ścianach. W pomieszczeniu piwnicznym od strony ulicy strop spękany na całej długości.

NR 8 SPĘKANY SUFIT

8.10 Dla zabezpieczenia przed dalszym spękaniem stropu nad piwnicą należy pilnie bezpośrednio pod stropem wykonać wzmocnienie nadproża z 2 [160 umieszczonych półkami w bruzdach w ścianie na zaprawie cementowej. Wykonane doraźnie w grudniu 2010 r. wzmocnienie nadproża okazało się nie wystarczające. Długość belek powinna stanowić podparcie dla czterech belek stropowych i powinna wynosić około 3,0 m.

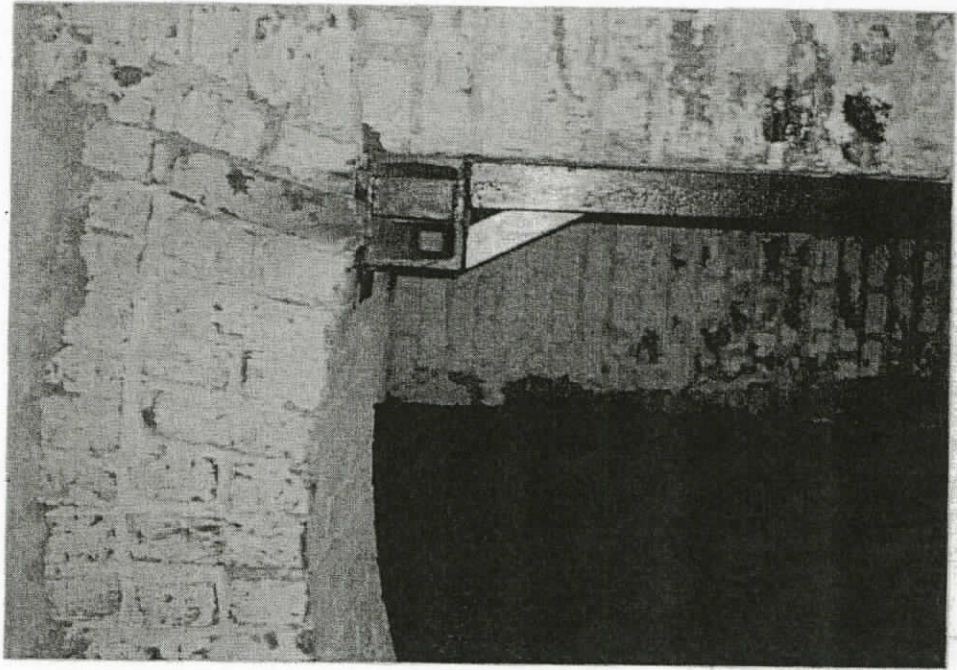
NR 7 PODPARCIE NADPROŻA
- TYMCZASOWE

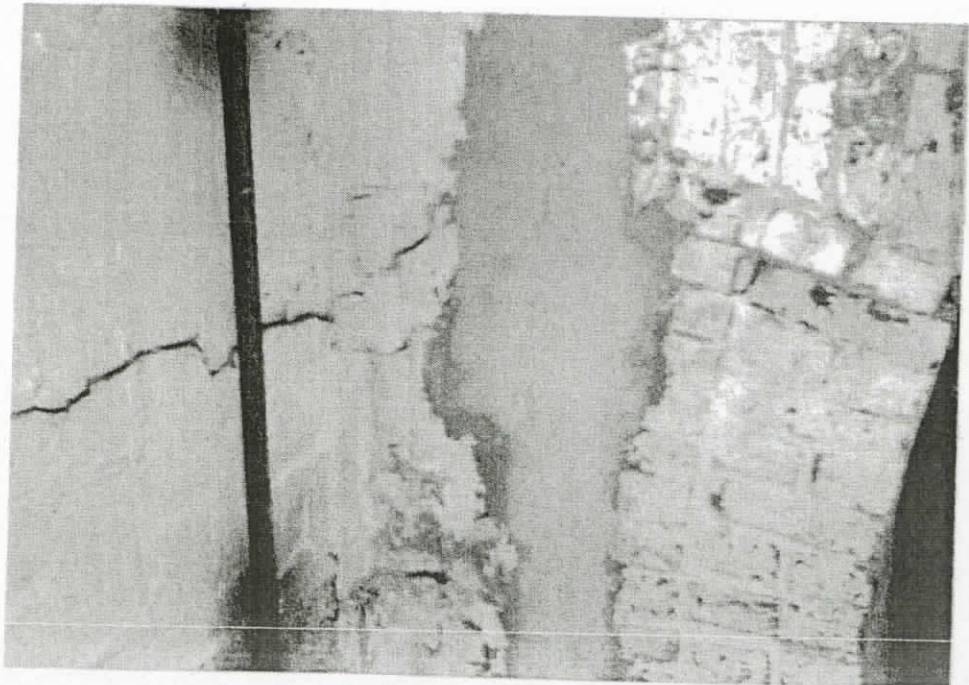
Obserwuje się pęknięcia o przebiegu ukośnym widoczne na ścianie piwnicy przy klatce schodowej prostopadłej do ściany frontowej budynku. Osiadanie tej ściany pociągnęło za sobą spękanie nadproża w ścianie do niej prostopadłej oraz spowodowało spękanie stropu nad piwnicą. Po obu stronach fundamentów tej ściany zlokalizowane są dwie studzienki kanalizacyjne. Pęknięcia ściany widoczne są również na tylnej ścianie drugiej klatki schodowej w oficynie. Ściana ta oparta jest na masywnym łuku sklepionym ceglanym w piwnicy, którego filar znajduje się w sąsiedztwie studzienki kanalizacyjnej.

NR 6 PŁYNNICA - SPĘKANE
NADPROŻE I SUFIT

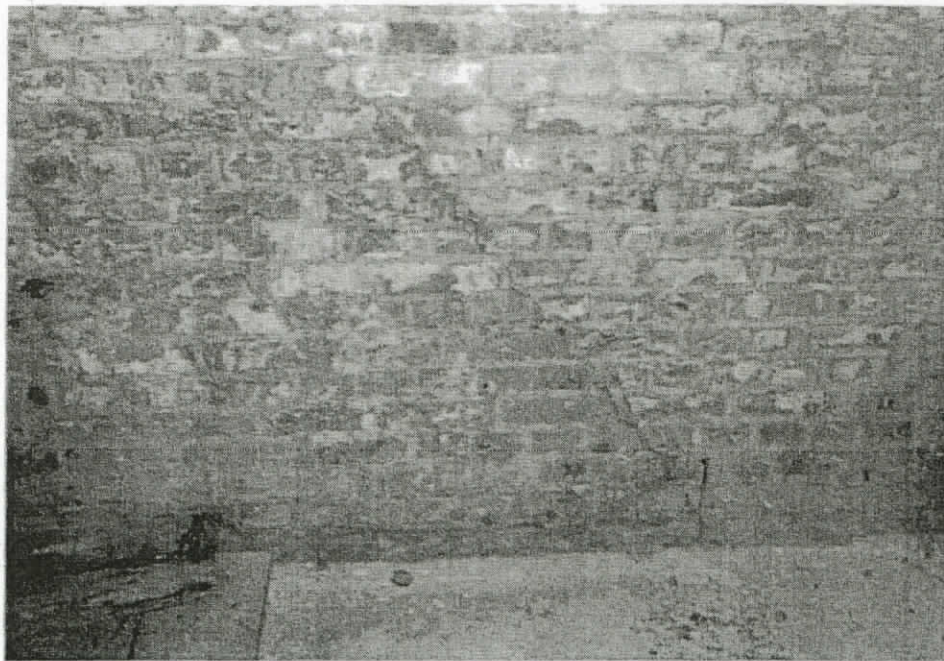
NR 9

SPEKANA
SCIANA

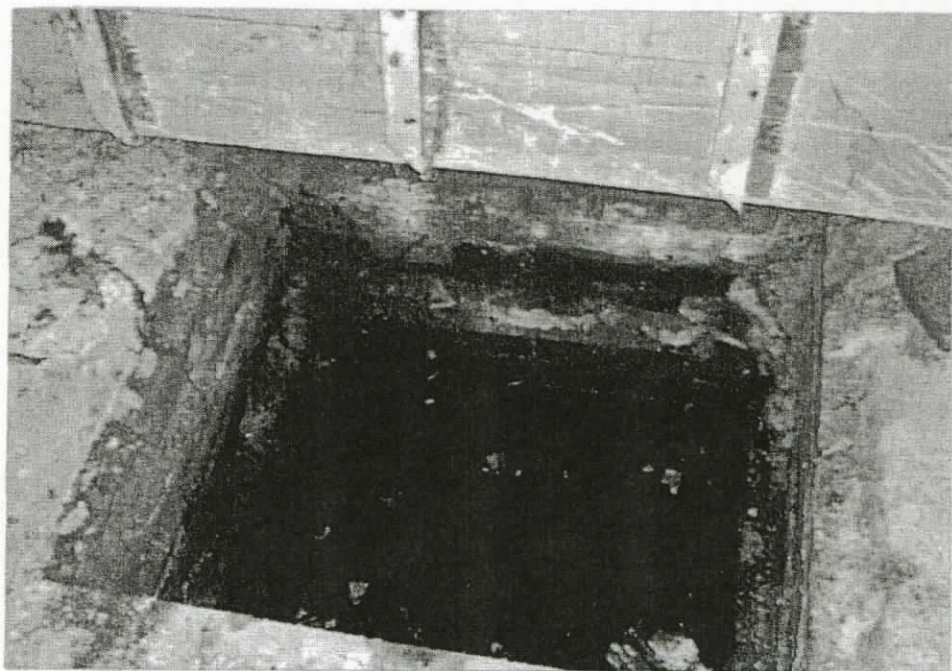
NR 10

STUDZIENKA I

8.7 Inną przyczyną może być jednak lokalna nieszczelność podziemnej sieci wod-kan w obrębie budynku lub jego sąsiedztwie - należy pilnie dokonać przeglądu całej instalacji wod-kan.

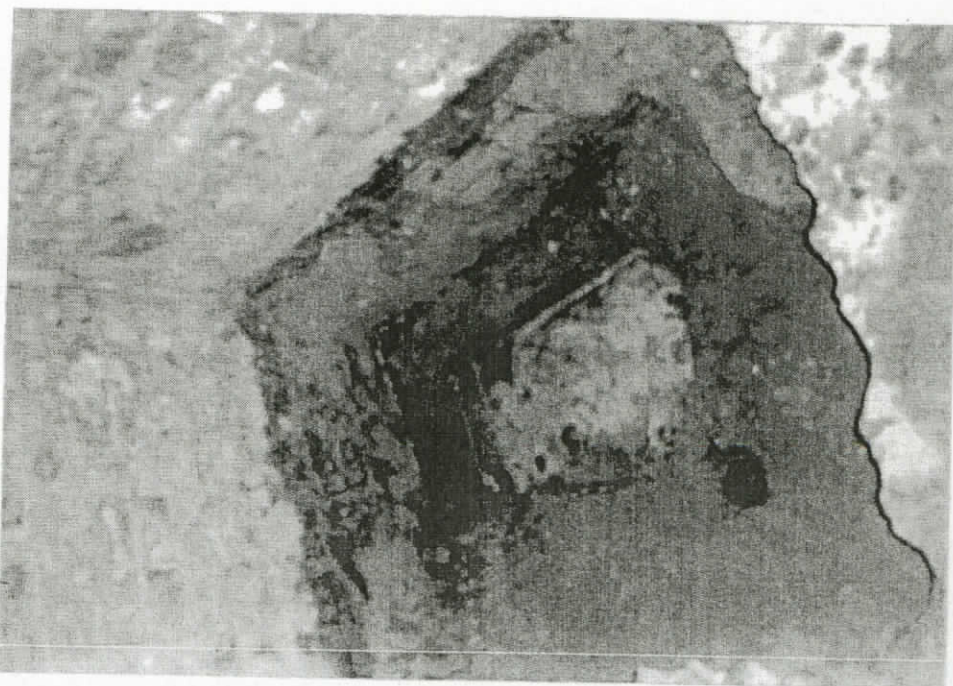
NR 11

STUDZIENKA I

PO WYPOKROWANIU
WODY

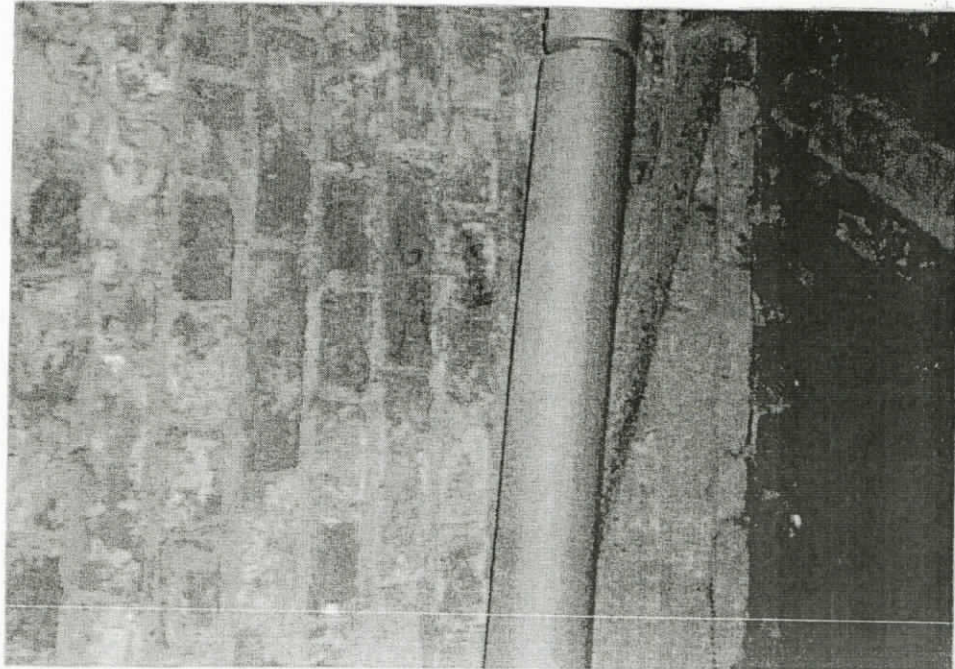
NR12 WYPŁUKANE SPOINY
W MURZE NA STYKU Z
POSADEKĄ

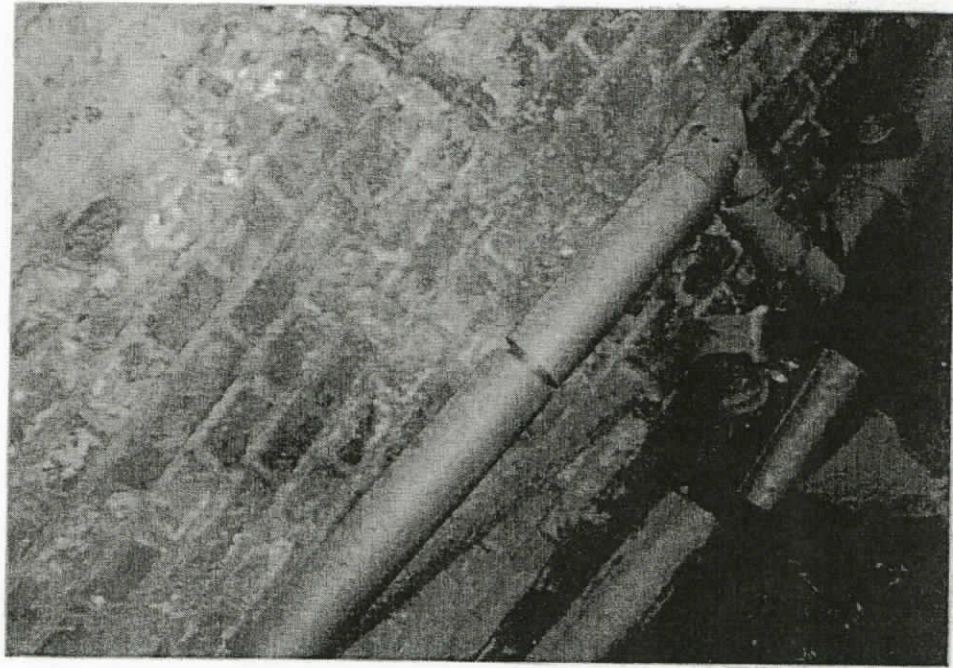
NR13 JAK OBYK

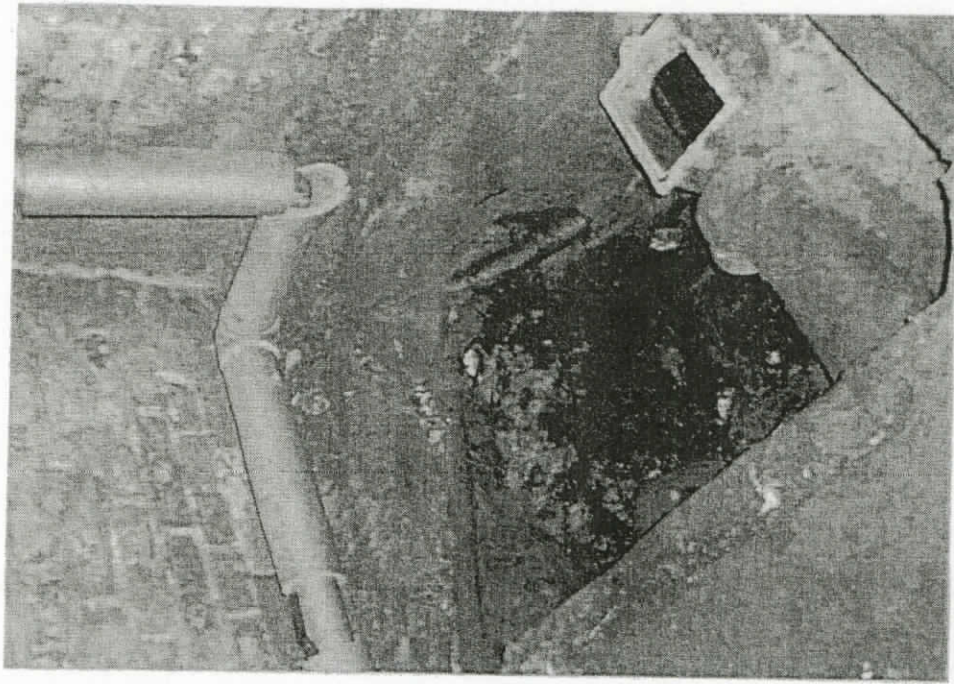
NR14 DRUGA STUDZIENKA

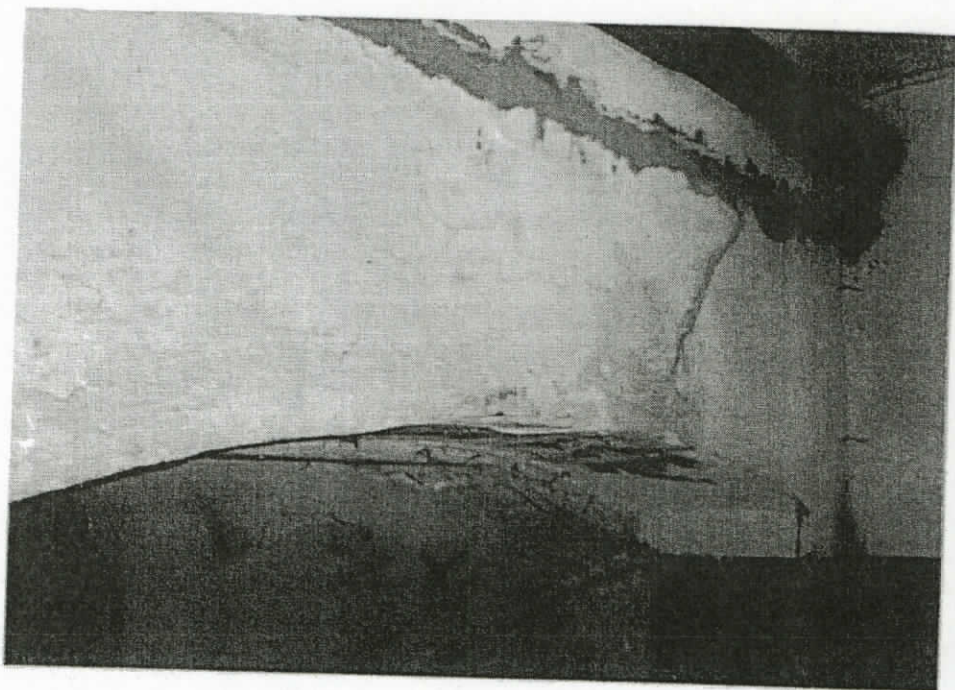
NR15 ŻUK SKLEPIONY CEBLANY

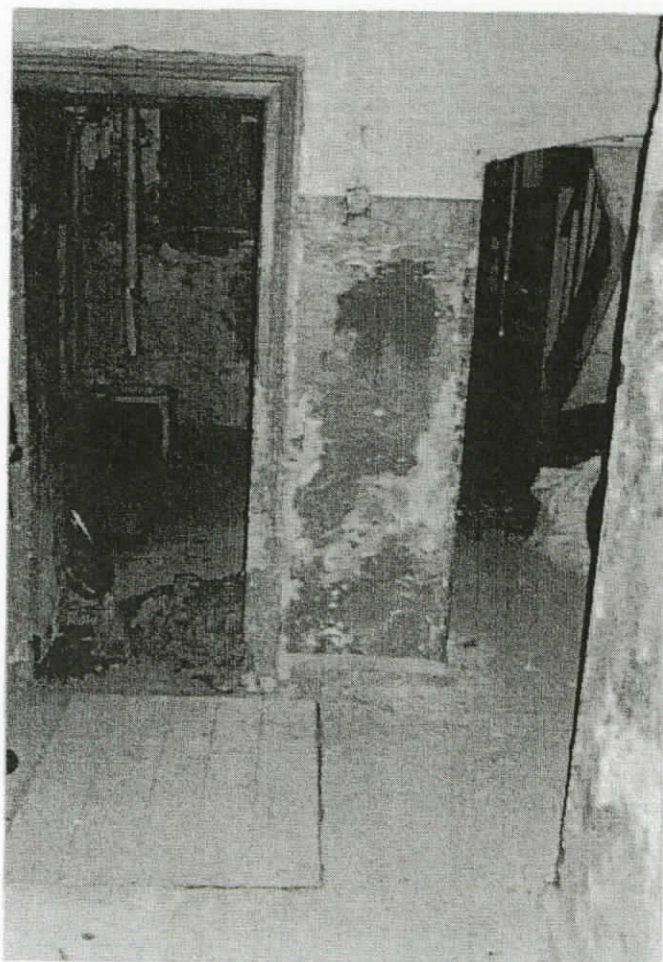
NR16 FILAR - OPARCIE ŻUKU
PRZY STUDZIENCIE

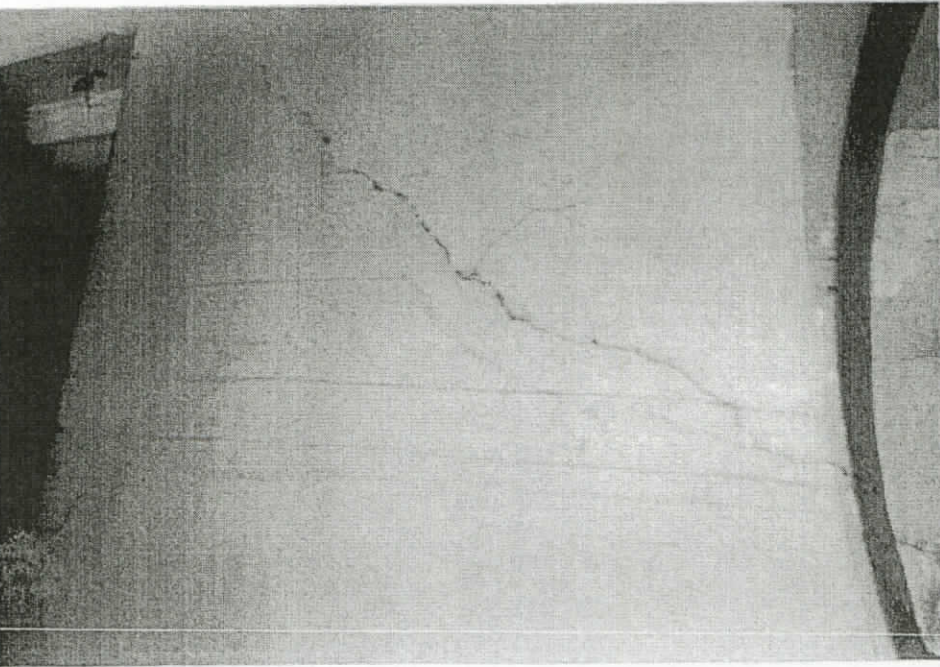
NR 17 SPĘKANIA ŚCIANY
II KLATKI SCHOD.

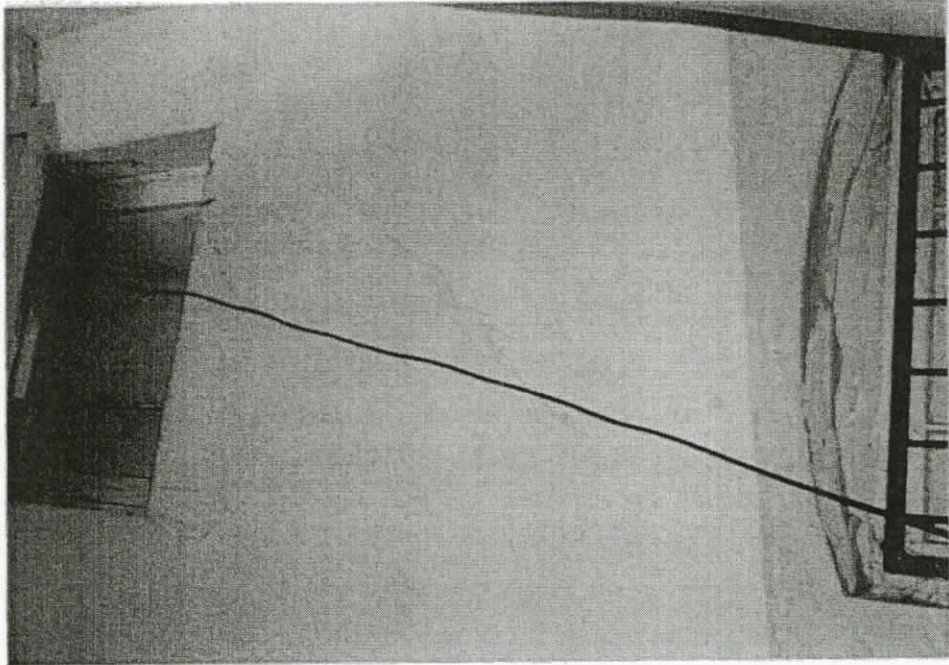
NR 18 SPĘKANIA ŚCIANY
II KLATKI SCHOD.

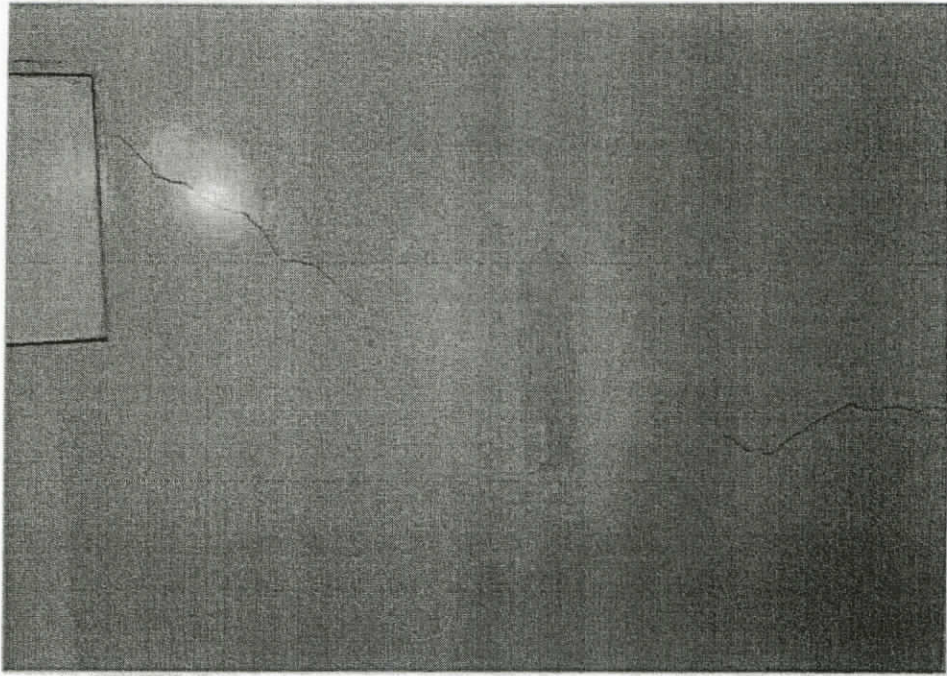
NR 19 SPĘKANIA ŚCIANY
NA PODDASZU PRZY
I KLATCE SCHODOWEJ
