## EKSPERTYZA BUDOWLANA

**OBIEKT:** Płyty balkonowe

**LOKALIZACJA:** ul. Grunwaldzka 59  
Bydgoszcz

Bydgoszcz, wrzesień 2019 r.

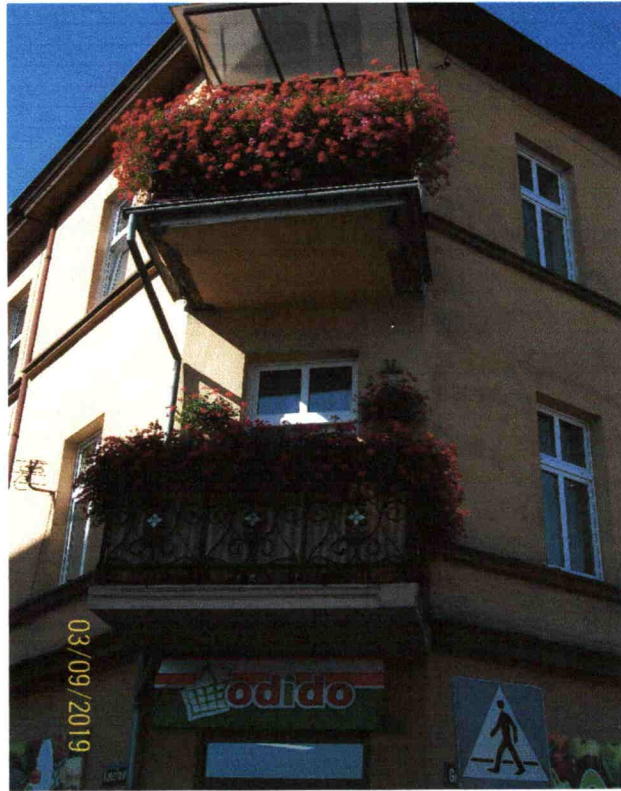
Balkony należące do budynku znajdującego się przy ulicy Grunwaldzkiej 59 w Bydgoszczy rozmieszczone są na jego elewacji frontowej (na styku ulic Grunwaldzkiej i Kanałowej) w poziomie pierwszego i drugiego piętra (Fot.1).

*Fot.1. Elewacja frontowa budynku z balkonami.*

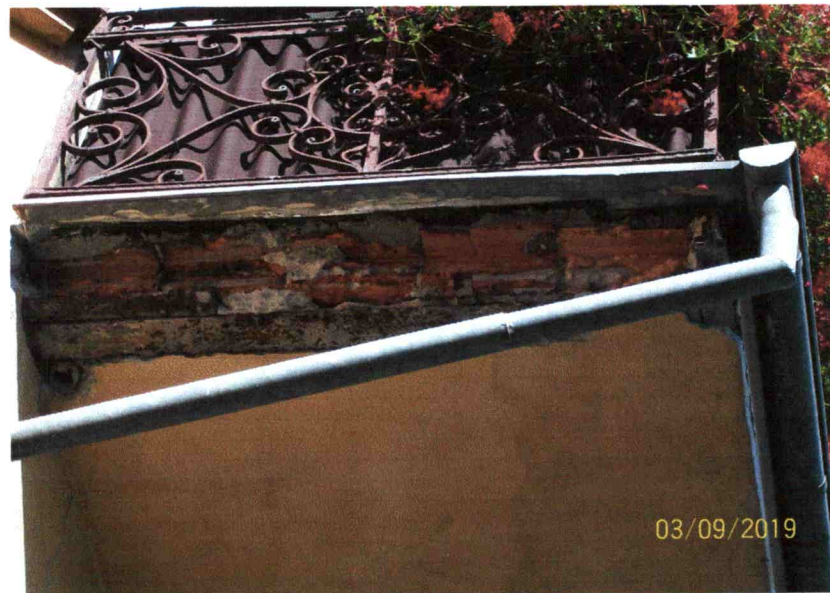
Płyty balkonowe wykonano jako konstrukcję Kleina typu lekkiego (płyta ceramiczna grubości  $\frac{1}{4}$  cegły) z cegieł ceramicznych, łączonych spoiną cementowo-wapienną i wykończonych szlichtą betonową, na której znajduje się posadzka z płytek. Izolację stanowi papa bitumiczna ułożona na ceglach. Warstwy, z których wykonana jest płyta balkonowa, ustalono na podstawie oględzin uszkodzonej konstrukcji balkonu na II piętrze (Fot.2). Konstrukcję nośną stanowią kształtowniki stalowe, głównie dwuteowniki osadzone wspornikowo w ścianie budynku, połączone od czoła za pomocą dodatkowego elementu stalowego przebiegającego wzdłuż całej długości płyty. Do dolnych półek elementów wspornikowych dospawane zostały płaskowniki, których zadaniem było zwiększenie szerokości oparcia dla cegieł stanowiących konstrukcję płyty balkonowej.

*Fot.2. Przekrój płyty balkonowej.*

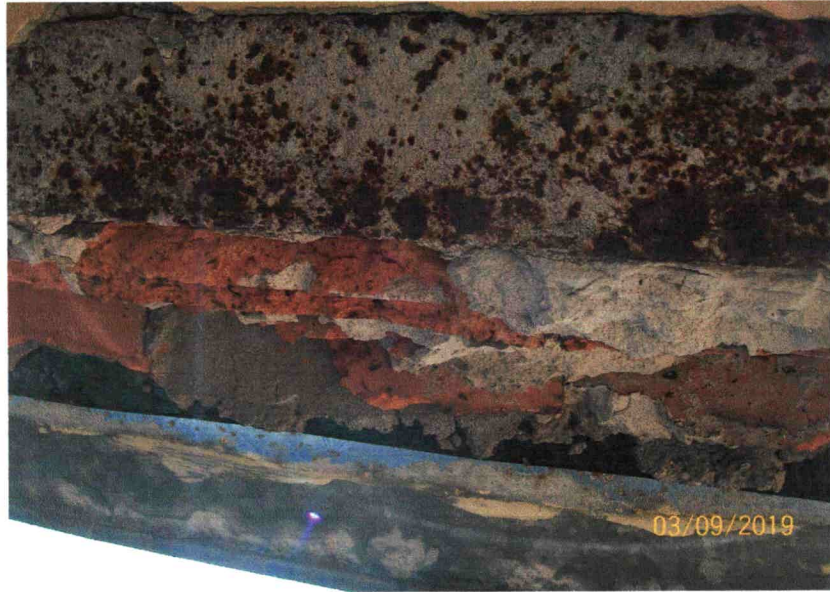
W rezultacie przeprowadzonej wizji lokalnej stwierdzono, że bezpośrednią przyczyną powstania ubytków na bocznych krawędziach płyty balkonowej II piętra było oderwanie się fragmentów cegieł od reszty konstrukcji, na skutek zniszczenia przez korozję płaskowników stalowych, które stanowiły oparcie dla znajdujących się na skraju balkonu elementów ceramicznych. W przypadku południowego boku płyty widoczny jest brak płaskownika na części jego długości (Fot.3,4) a na boku północnym jego wyraźne uszkodzenia i obłuzowanie (Fot.5,6).

*Fot.3,4. Ubytki płaskownika podpierającego cegły na południowej krawędzi balkonu II piętra.*

W przypadku rozpatrywanej konstrukcji, za elementy nie spełniające podstawowych warunków technicznych i eksploatacyjnych należy uznać płaskowniki stalowe, na których opierają się skrajne elementy ceramiczne płyt balkonowych. Z charakterystyki zamieszczonej w punkcie 3 ekspertyzy wynika, że to właśnie stan tych kształtowników odpowiada za powstałe uszkodzenia balkonów.

7. Wykonać nowe konstrukcje wsporcze na bokach i od czoła płyt balkonowych z płaskownika (dospawać do dolnych półek wsporników stalowych), zabezpieczyć je antykorozyjnie i obmurować ceglami,

- 6.1. Skrajne elementy konstrukcyjne płyty balkonowej II piętra (płaskowniki stalowe podtrzymujące cegły), widocznej na elewacji frontowej budynku przy ul. Grunwaldzkiej 59 w Bydgoszczy, znajdują się w stanie technicznym wymagającym niezwłocznego remontu i stwarzają bezpośrednie zagrożenie dla obiektu i jego otoczenia.

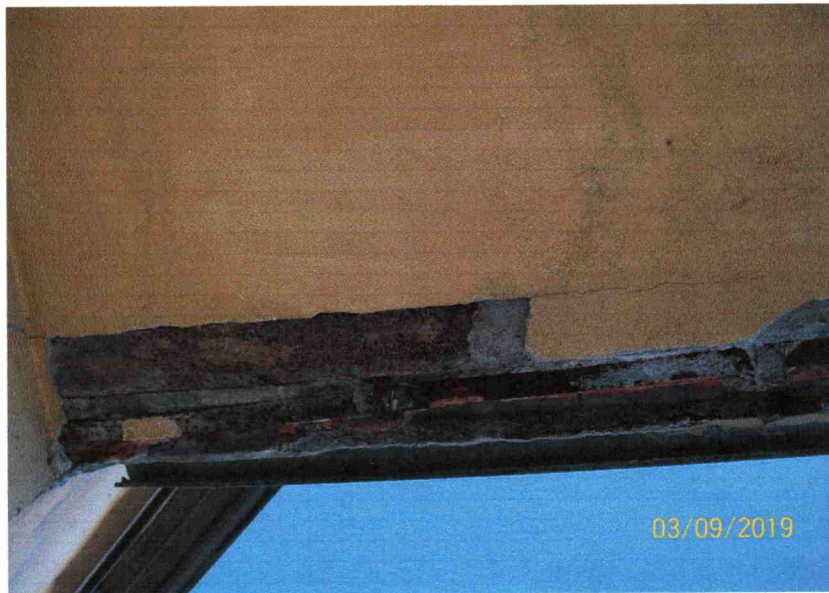
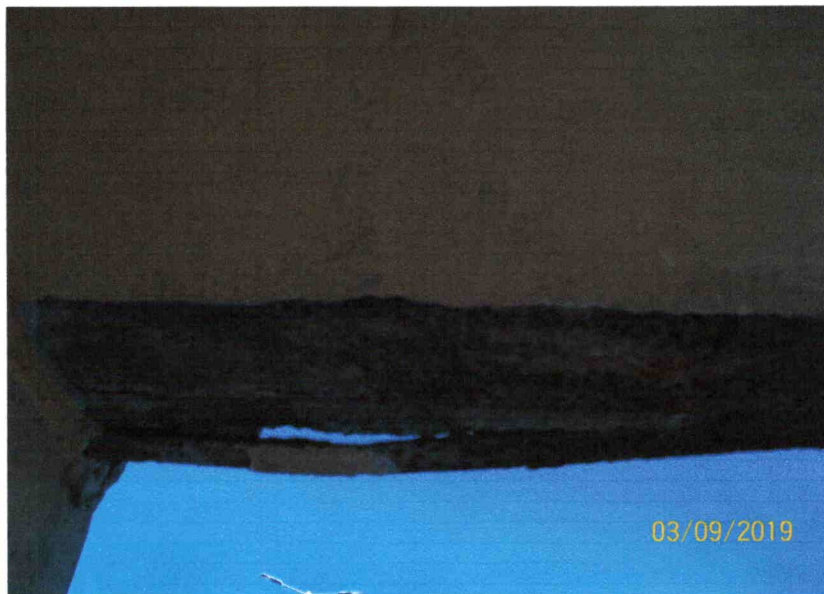
*Fot.5,6. Uszkodzony płaskownik na krawędzi północnej balkonu.*

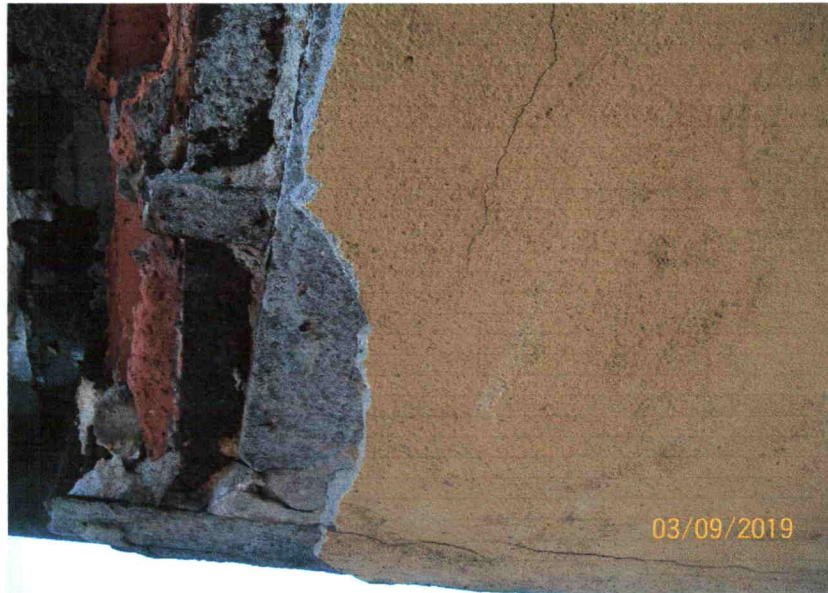
W lepszym stanie niż płaskowniki znajdują się kształtowniki stalowe stanowiące konstrukcję nośną balkonu. Oględziny ich dostępnych fragmentów pozwoliły na ustalenie, że pomimo znajdującej się na powierzchni stali warstwy rdzy, przekroje elementów nie uległy znacznemu zmniejszeniu. Względnie dobrze zachowały się również niektóre miejsca, w których do dolnych półek dwuteowników przyspawane zostały fragmenty płaskownika utrzymującego konstrukcję wsporczą dla cegieł zamontowanych na skraju płyty (Fot.7).

*Fot.7. Dobrze zachowane fragmenty konstrukcji wsporczej dla skrajnych cegieł.*

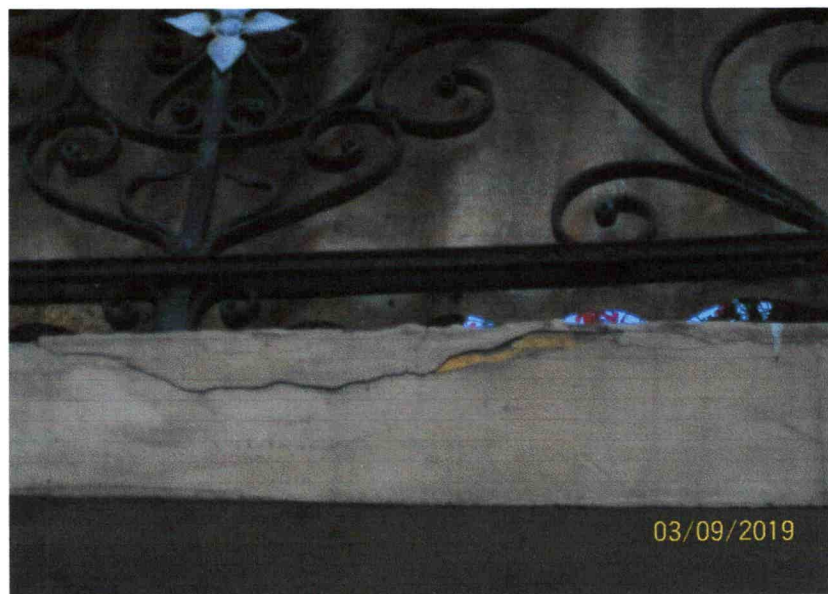
Balkon zlokalizowany na I piętrze nie posiada tak wyraźnych uszkodzeń jak znajdujący się nad nim. Na jego powierzchniach czołowych widoczne są jednak pęknięcia, które świadczyć mogą o odspojeniu się tynku od elementów konstrukcyjnych (Fot.8). Zjawisko to powiększać się będzie szczególnie w okresie jesienno-zimowym, kiedy na skutek opadów i niskiej temperatury postępować będzie degradacja całej konstrukcji.

*Fot.8. Pęknięcia tynku na powierzchni balkonu I piętra.*

**UWAGA:** Podczas prowadzenia prac remontowych należy dokładnie opukać okładziny tynkarskie płyty balkonowej na I piętrze i dokonać oględzin jej konstrukcji. W przypadku stwierdzenia zniszczeń należy wyremontować płytę balkonową według zaleceń zawartych powyżej, w zakresie ustalonym podczas oględzin.

- 6.4. Decyzję o przystąpieniu do remontu balkonu na I piętrze i jego zakresie należy podjąć po ustawieniu rusztowania i dokładnym sprawdzeniu stanu technicznego okładzin płyty i jej elementów konstrukcyjnych.

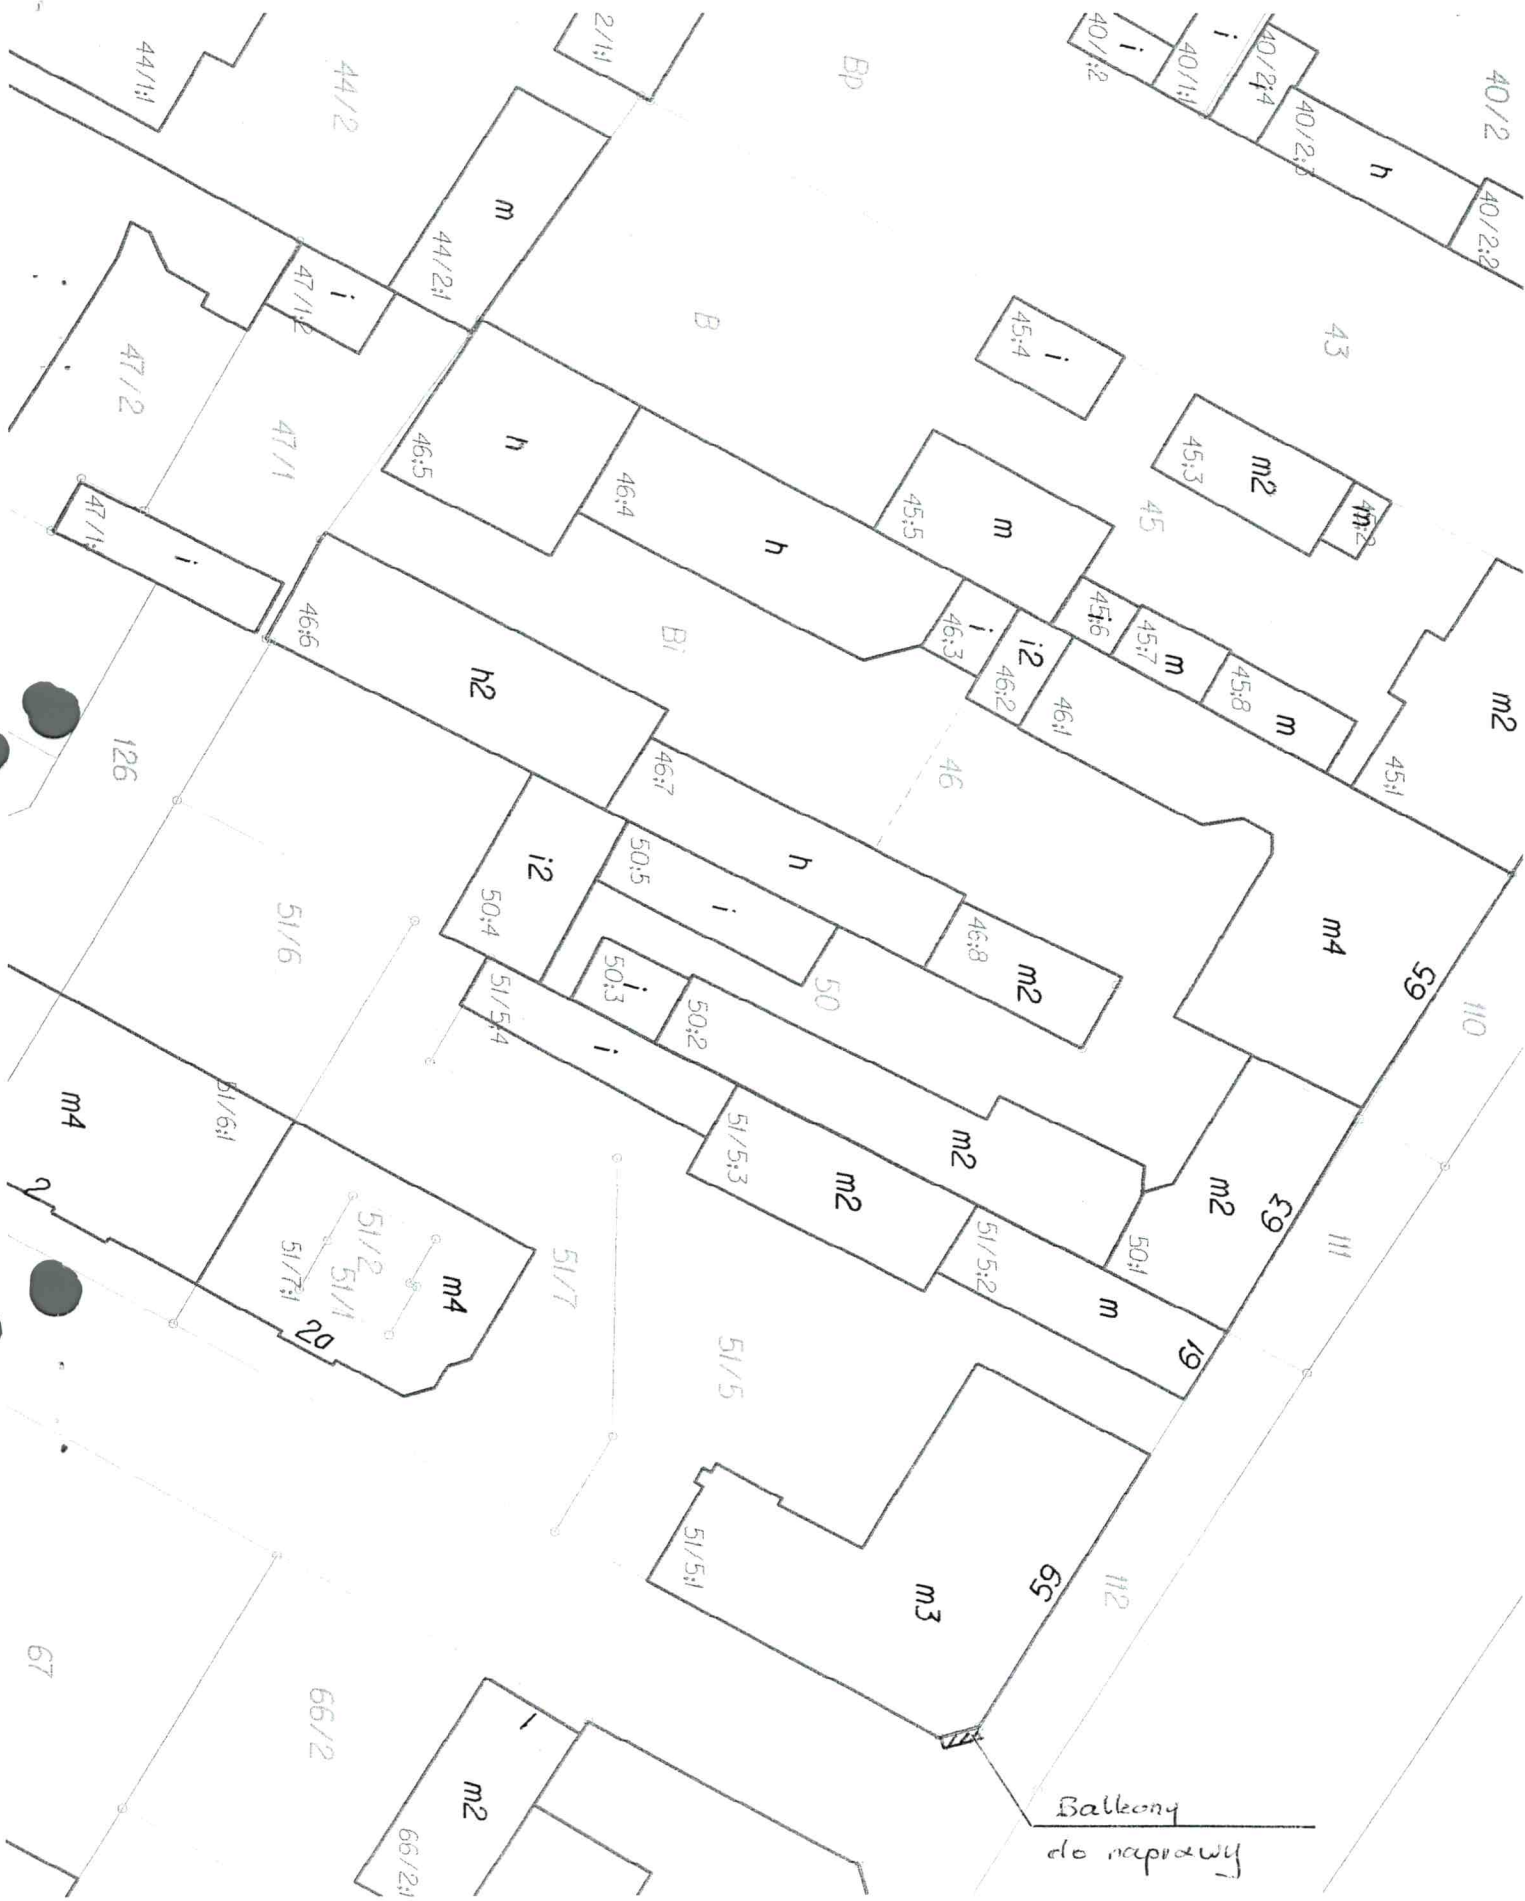
Balkony  
do naprawy
