PROTOKÓŁ nr

przebiegu wewnętrznych instalacji elektrycznych

OBIEKT: Budynek mieszkalny ul.

ZAMAWIAJĄCY: Administracja Dzinów Miejskich Sp. z o.o.
ul. Śniadeckich 1 85-156 Bydgoszcz

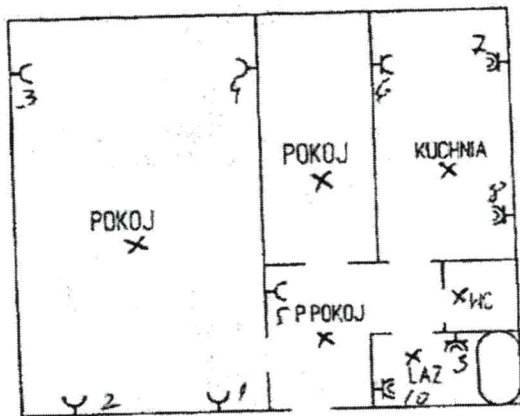
Instalacja elektryczna po remoncie w mieszkaniu numer 5 (6. - *lutne gniazda*)

Schemat przedstawiono na załączonym rysunku.

ŁAZIENKA 9m. 11. 9 u. strefie II
 łazienka 6m. 5 u. strefie II
