Przekrój przez sufit nad lokalem mieszkalnym nr 29 przed naprawą

PRACOWNIA PROJEKTOWA ARCHITEKTONICZNO - KONSTRUKCYJNA		ul. MONTE CASSINO 51 85-791 Bydgoszcz tel. 605 544 225	
OBIEKT		NAZWARYSUNKU	
Naprawa uszkodzeń sufitu drewnianego po pożarze w lokalu mieszkalnym nr 29 w budynku wielorodzinnym przy ul. Świetlicowej nr 8 w Bydgoszczy		Przekrój przez sufit nad lokalem mieszkalnym nr 29 przed naprawą	
Branża budowlana	Nazwisko Projektanta		Podpis
Projektant	mgr inż.arch. A.Graczyk upr. bud. WBPP-NB-7210/101/84		
Opracował	mgr inż. J.Głuchowski UAN-KZ-7210/270/89		24.01.2023
Sprawdził	inż. G. Wolszlegier WBPP-NB-7210/55/81		
Skala rysunku	1 : 20	Numer rysunku	4

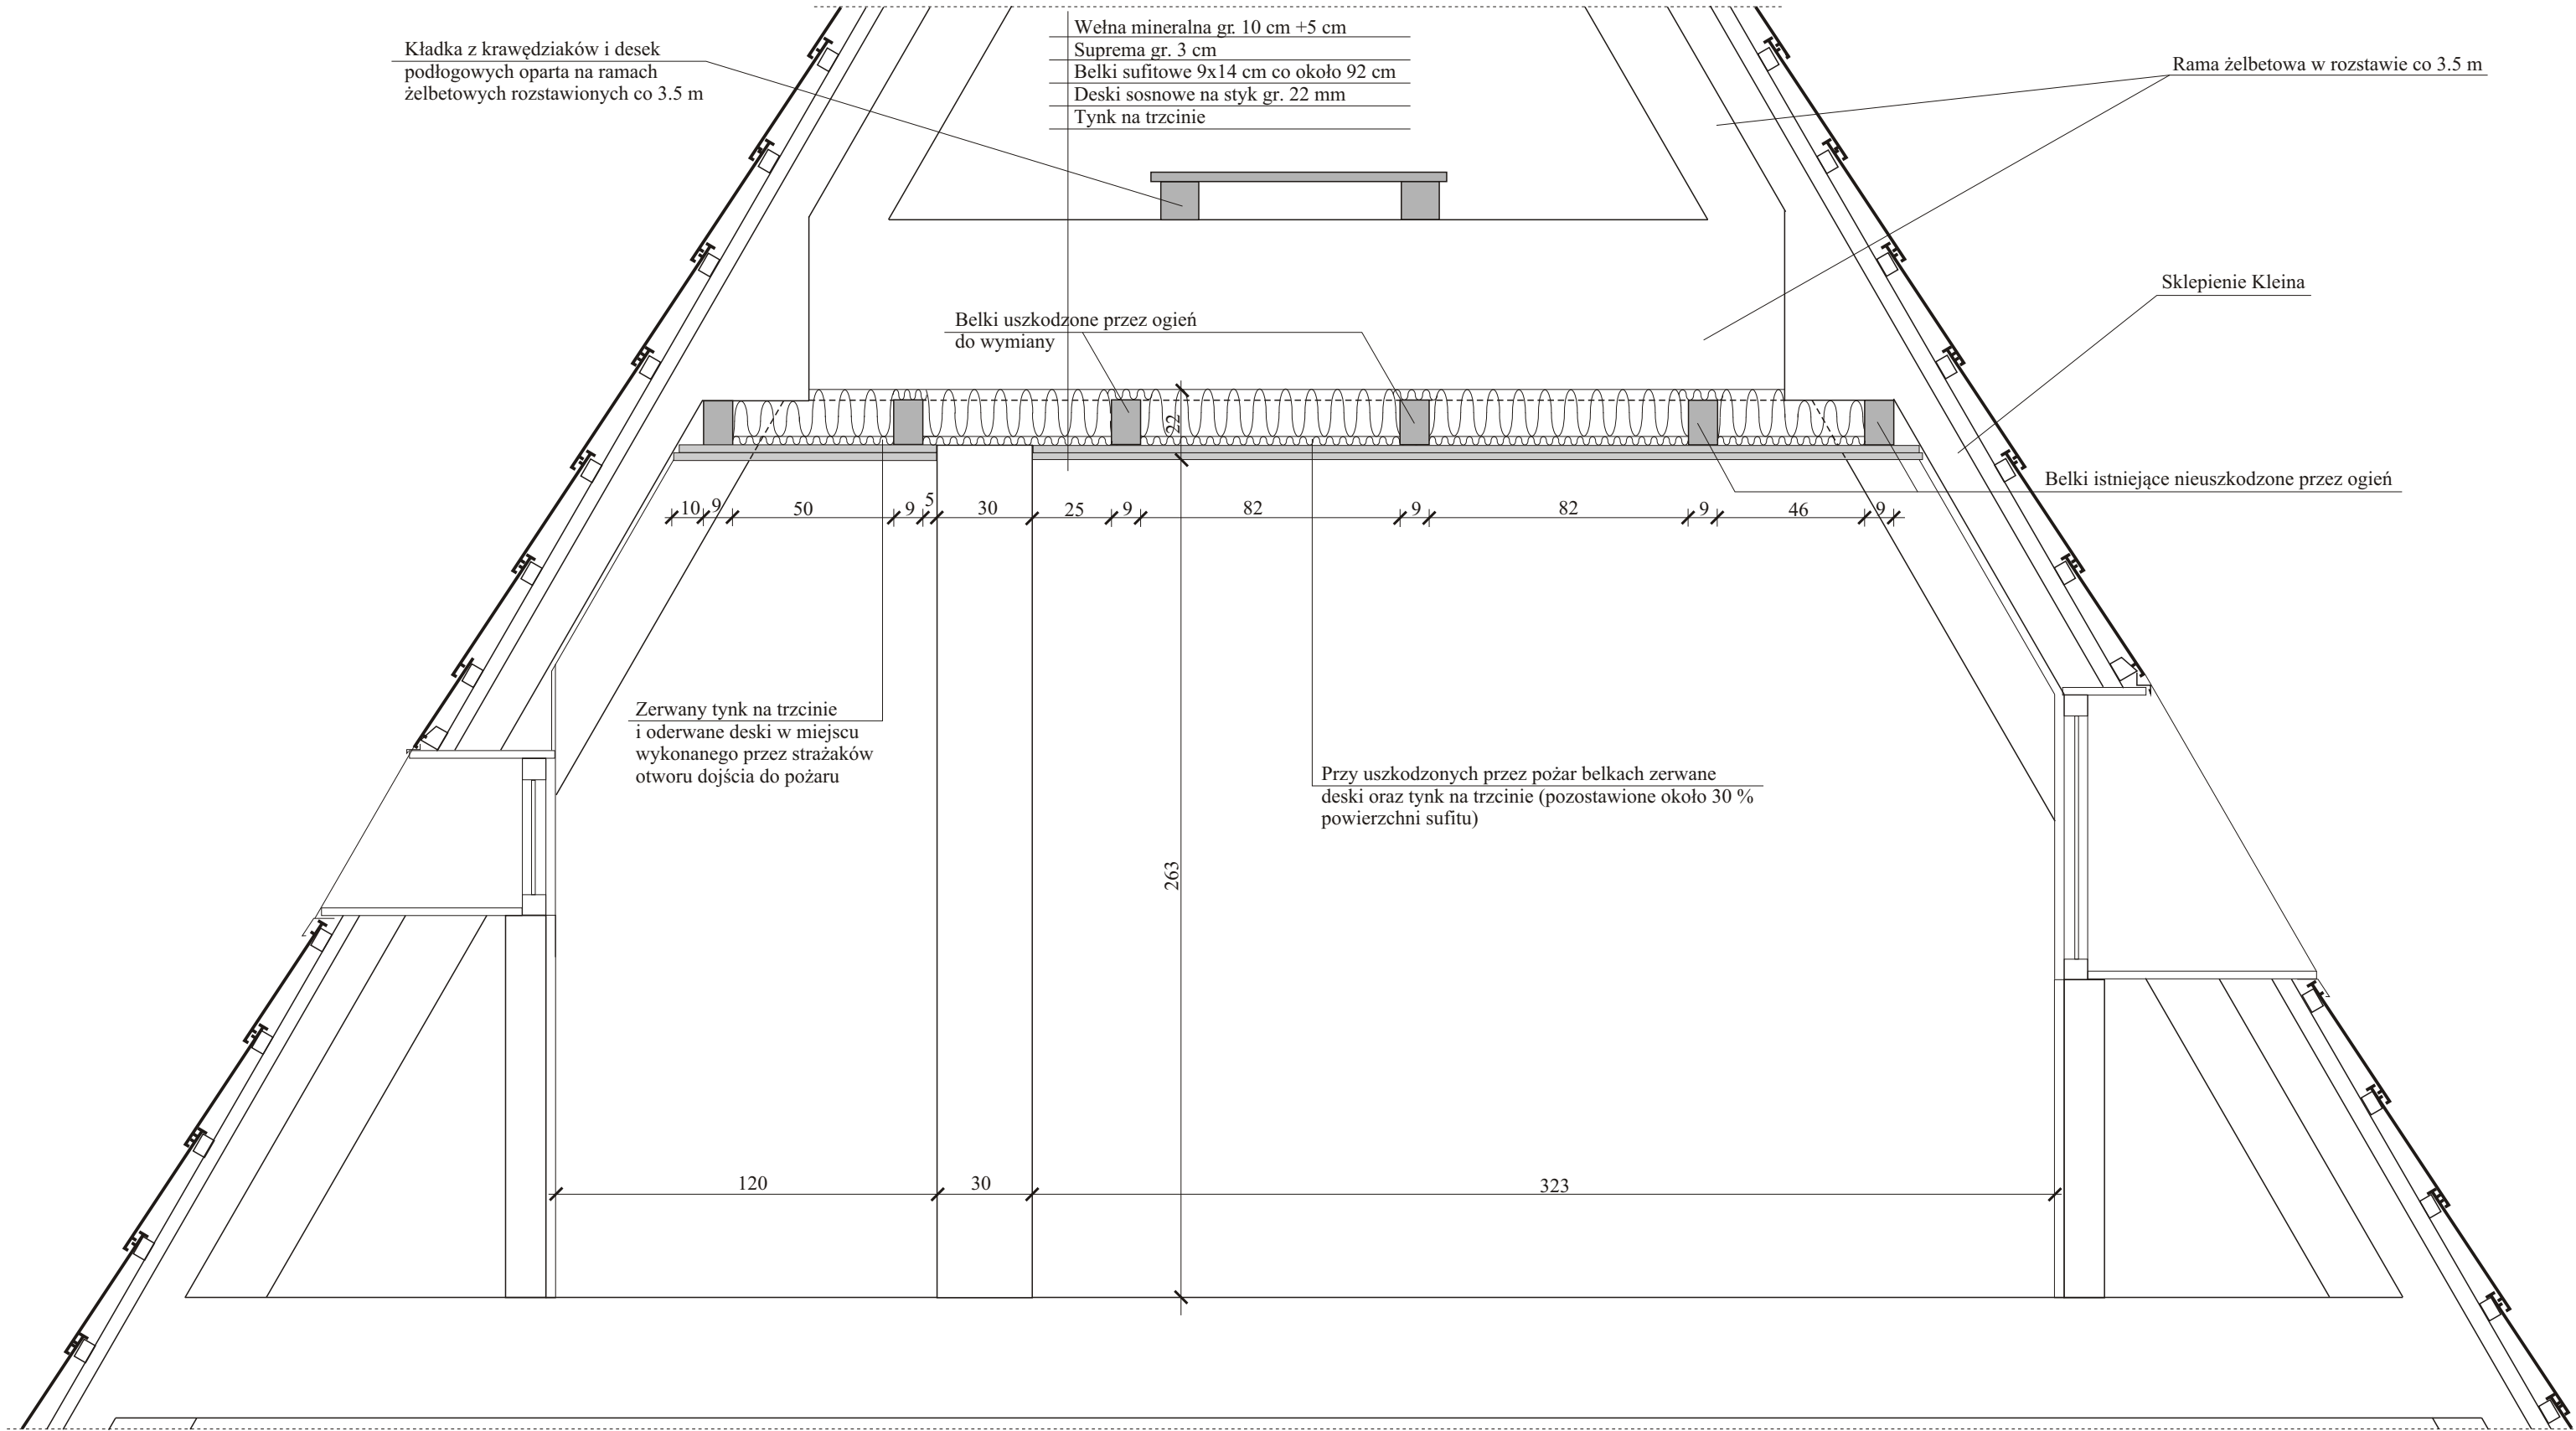
- 1. Rysunek rozpatrywać łącznie z opisem technicznym i pozostałymi rysunkami
- 2. Więźba dachowa złożona z ram żelbetonowych w rozstawie co 350 cm
- 3. Konstrukcja dachu - sklepienie Kleina
- 4. Konstrukcja sufitu podwieszonego złożona z belek drewnianych łączonych w pionie na nakładkę prostą i przytwierdzonych do ram żelbetonowych przy pomocy zabetonowanych w nich śrub M16
- 5. Do belek nośnych drewnianych przytwierdzone są deski sosnowe, stanowiące podkład pod tynk na trzcinie
