# EKSPERTYZA BUDOWLANA

**OBIEKT:** Budynek mieszkalny

**LOKALIZACJA:** ul. Fordońska 440  
Bydgoszcz

Bydgoszcz, listopad 2010 r.

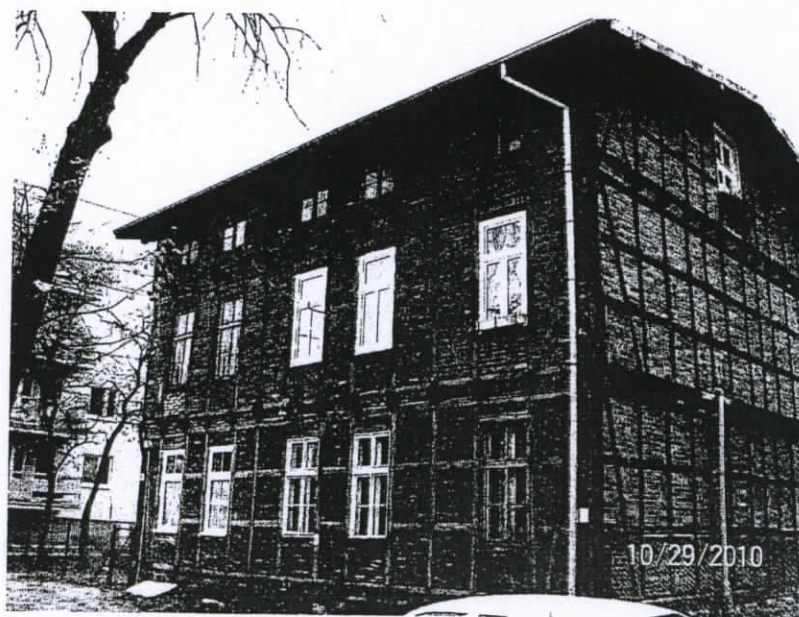
*Fot. 1. Elewacja północna budynku.*

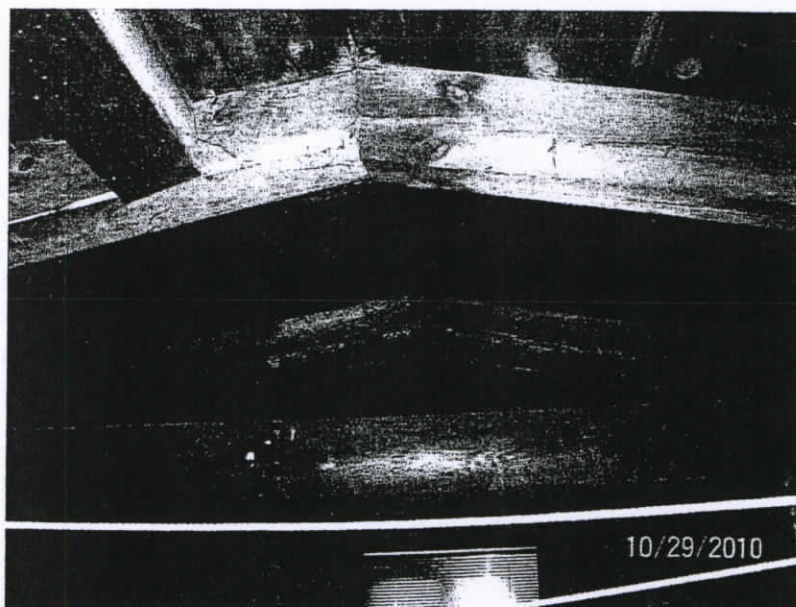
Konstrukcja dachowa oraz poddasze obiektu budzą stosunkowo mało zastrzeżeń. Ogólny stan więźby dachowej jest dobry (Fot.2), pomimo zaobserwowanych śladów korozji biologicznej, widocznej głównie w postaci uszkodzeń belek spowodowanych działalnością owadów niszczących drewno, głównie kołatka do-

*Fot. 2. Widok ogólny więźby dachowej.*

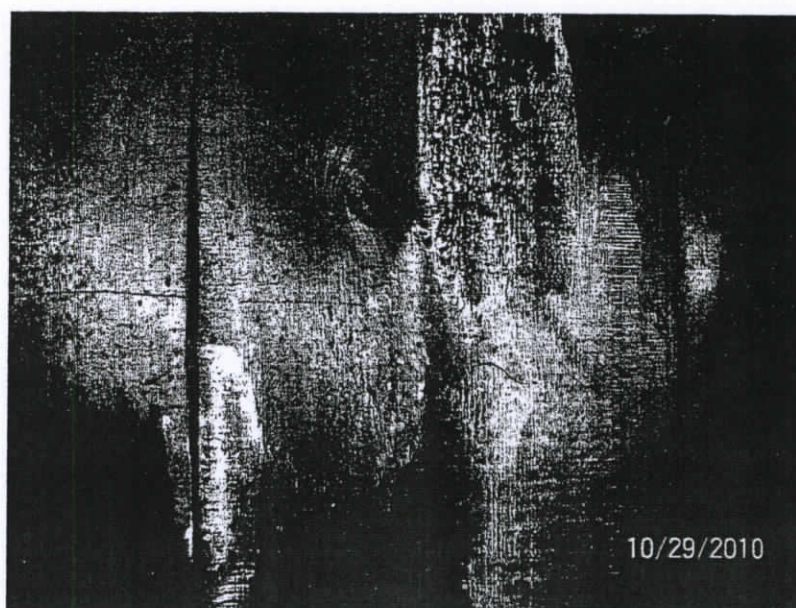
mowego (*Anobium punctatum*) - Fot.3. Pomimo wykonanej kilka lat temu wymiany pokrycia dachowego zaobserwowano niewielkie przecieki wody do wnętrza budynku, w mieszkaniu nr 7 na poddaszu (oświadczenie lokatora). Względnie dobrze zachowane jest poszycie podłogi na strychu.

*Fot. 3. Korozja biologiczna elementów drewnianych więźby – ślady działalności kołatka domowego (*Anobium punctatum*).*

- 5.4. Zagrożenie dla użytkowników stwarzają również balustrady znajdujące się na klatce schodowej. W możliwie krótkim terminie należy je prawidłowo usztywnić i zakotwić, uzupełnić tralki oraz przywrócić całości pełne walory użytkowe. Konieczny jest również przegląd pokrycia dachowego i usunięcie ewentualnych nieszczelności.

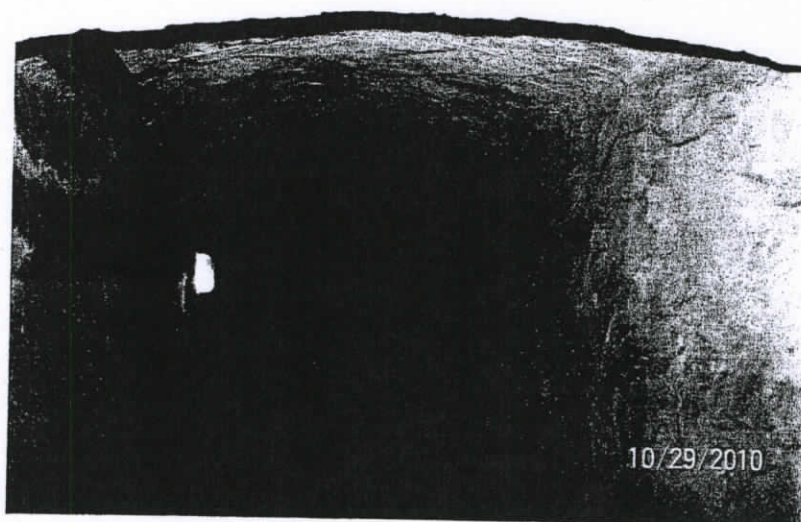
Stan stropów i sufitów znajdujących się wewnątrz pomieszczeń mieszkalnych jest zróżnicowany. W lokalu nr 4 na I piętrze zamontowano kasetony a we wszystkich pomieszczeniach parteru przeprowadzony został remont, podczas którego wykonano nowe tynki i gładzie gipsowe na sufitach. Sytuacja ta utrudnia miarodajną ocenę stanu stropów w tych pomieszczeniach. Na klatce schodowej i w lokalu nr 5 nie stwierdzono ugięć stropów, które przekraczałyby dopuszczalne wartości. Bardzo dobrze zachowany jest ceglany strop nad piwnicą (Fot.4).

*Fot. 4. Ceglany strop nad piwnicą.*

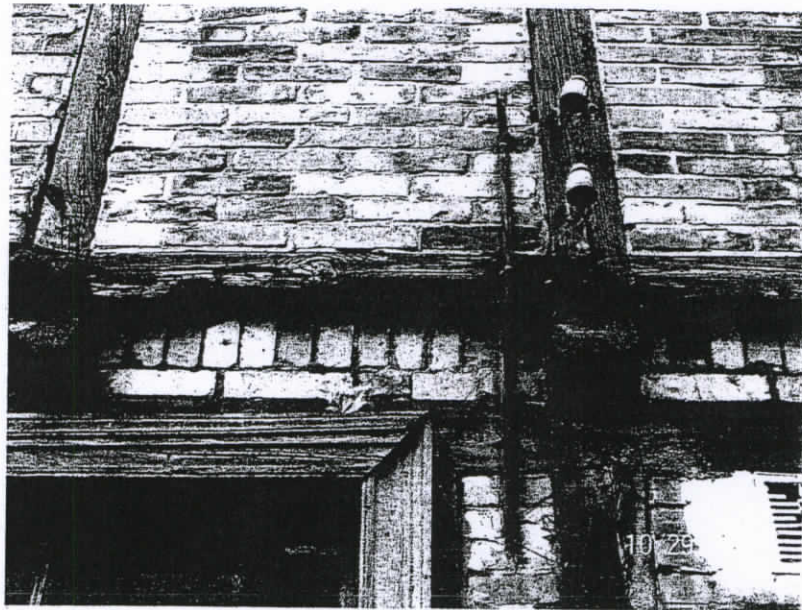
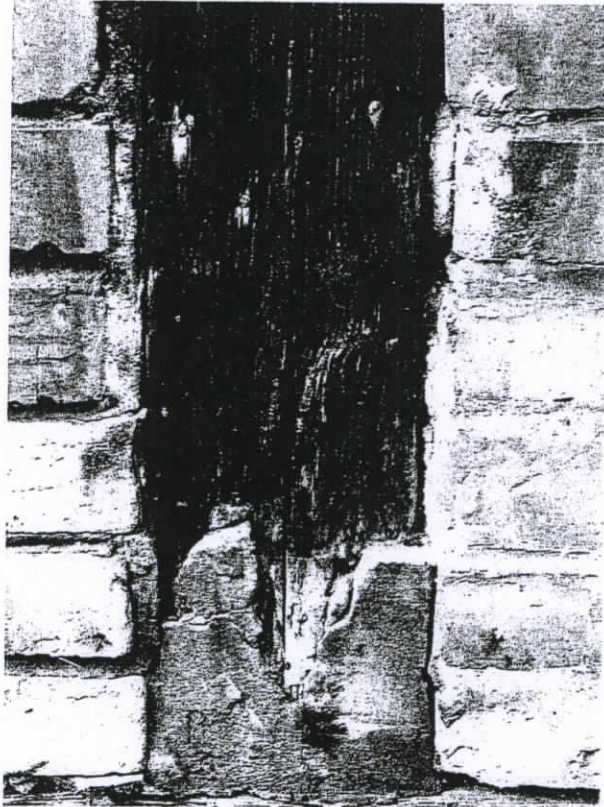
Najwięcej zastrzeżeń związanych jest z konstrukcją mурową budynku. Główną przyczyną jej negatywnej oceny jest stan techniczny drewnianych belek tworzących szachulce oraz cegieł, które wypełniają przestrzeń pomiędzy nimi. Większość drewnianych elementów muru pruskiego jest praktycznie całkowicie spróchniała i pozbawiona wytrzymałości mechanicznej (fot.5,6). Niemal wszędzie zauważyć można ślady działalności owadów niszczących drewno, głównie Spuszczela pospolitego (*Hylotrupes bajulus*) – Fot.7. Dotyczy to zarówno belek podwalinowych jak i

*Fot. 5, 6. Zniszczone przez próchnicę i pozbawione wytrzymałości drewniane belki muru pruskiego.*

- 5.2. Zagrożenie dla bezpieczeństwa budynku i jego mieszkańców stwarzają ściany zewnętrzne, których drewniane elementy nośne są całkowicie zniszczone przez próchnicę i szkodniki a ceglane wypełnienie obłuzowane i pozbawione współpracy z belkami drewnianymi, stanowiącymi szkielet konstrukcyjny budynku.

- 5.3. Celem usunięcia zagrożeń związanych ze stanem technicznym ścian zewnętrznych, niezbędna jest wymiana najbardziej zniszczonych odcinków belek drewnianych oraz zdemontowanie luźnych, niezwiązanych ze szkieletem fragmentów wypełnienia ceramicznego. W ich miejsce należy wykonać nową konstrukcję murową. Do wymienionych wyżej prac należy przystąpić niezwłocznie.

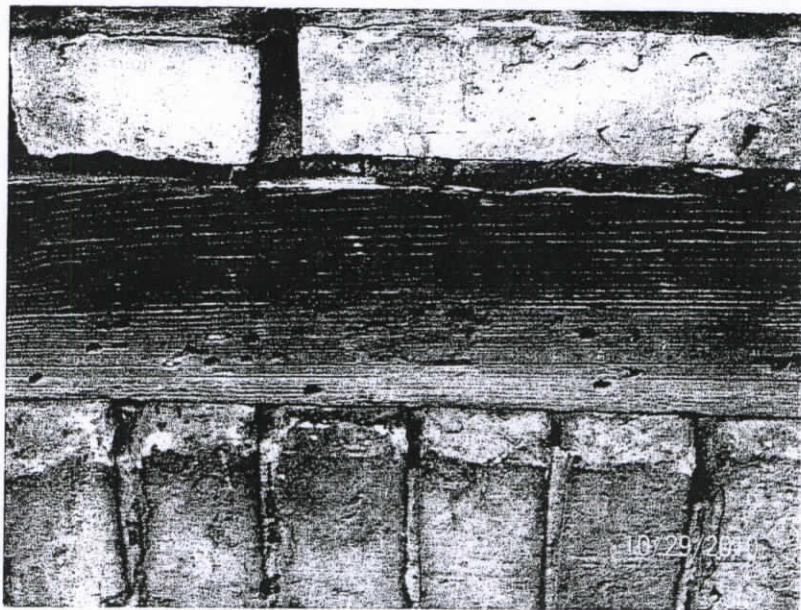
*Fot. 7. Otwory wlotowe Spuszczela pospolitego.*

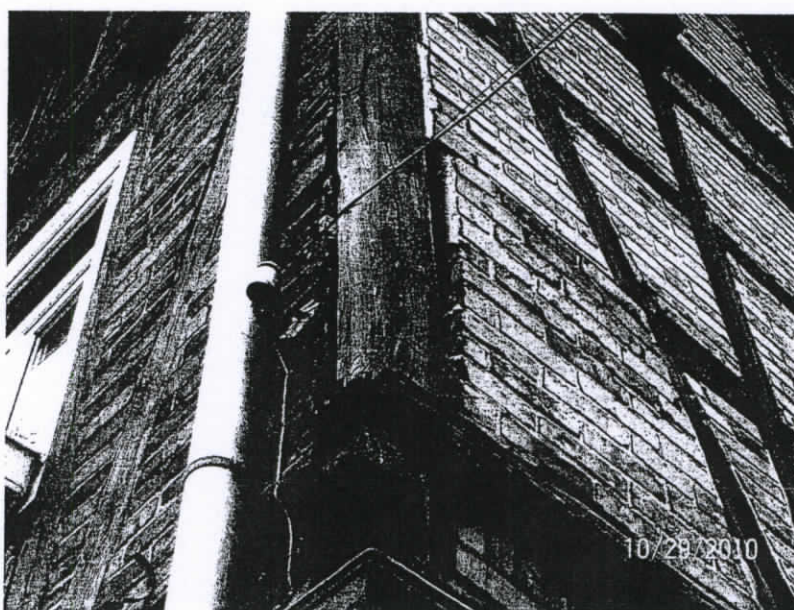
nadprożowych a także tych, które pełnią funkcje usztywniające. W wielu wypadkach ubytki drewna wypełnione są pianką poliuretanową. Najgroźniejsze są te miejsca, w których powstały lokalne wybrzuszenia i deformacje konstrukcji murowej, zagrażające w sposób bezpośredni utratą sztywności przestrzennej budynku oraz wysunięciem się cegieł z przestrzeni pomiędzy belkami. Do takich punktów należy północno-zachodni narożnik domu, gdzie fragmenty ściany przechylone są na zewnątrz obiektu i całkowicie pozbawione współpracy ze szkieletem drewnianym (Fot.8,9). Pęknięcia i szczeliny w ścianach widoczne są również od strony wewnętrznej budynku. Przykładem jest klatka schodowa na poziomie poddasza budynku (fot.10) oraz mieszkanie nr 5 (Fot.11).

*Fot. 8, 9. Przechylone na zewnątrz ceglane fragmenty ścian.*

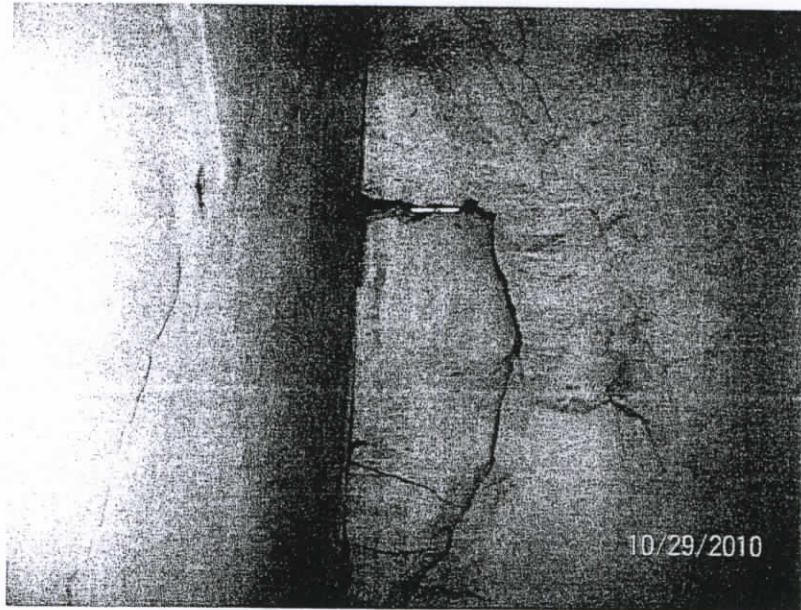
*Fot. 10. Szczeliny w ścianach zewnętrznych klatki schodowej.*

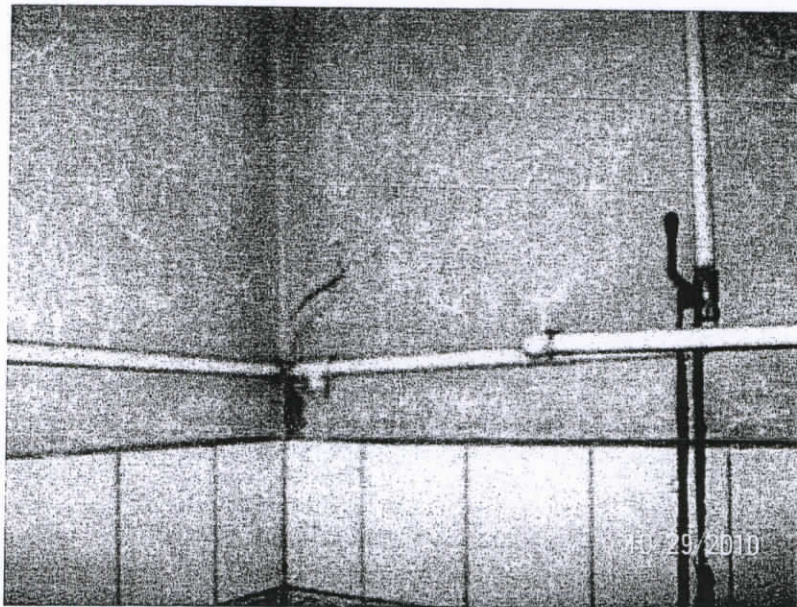
*Fot. 11. Pęknięta ściana zewnętrzna w mieszkaniu nr 5.*
