EKSPERTYZA TECHNICZNA

OBIEKT: Budynek mieszkalny

LOKALIZACJA: ul. Kapliczna 2
Bydgoszcz

Bydgoszcz, czerwiec 2009 r.

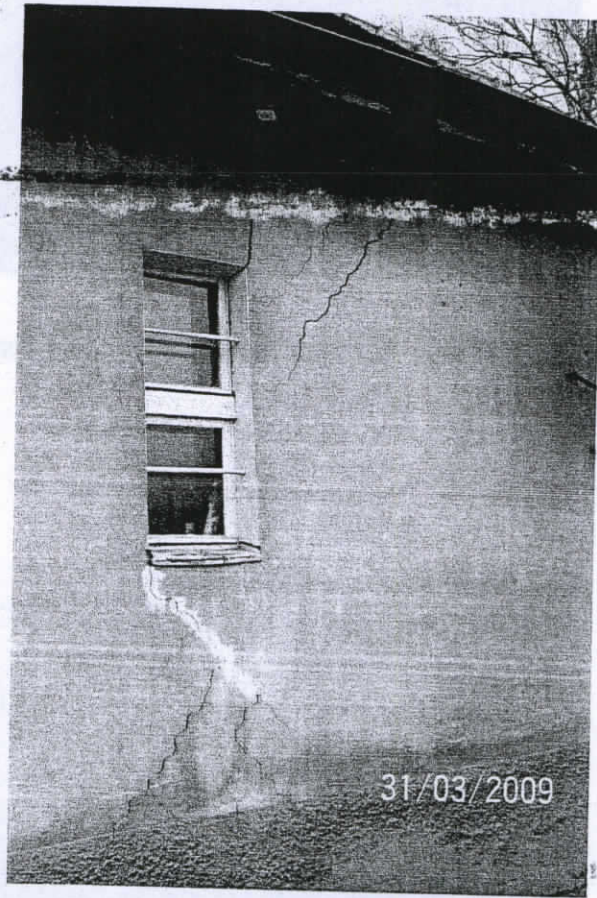
Fot. 5. Pęknięcia elewacji południowej.

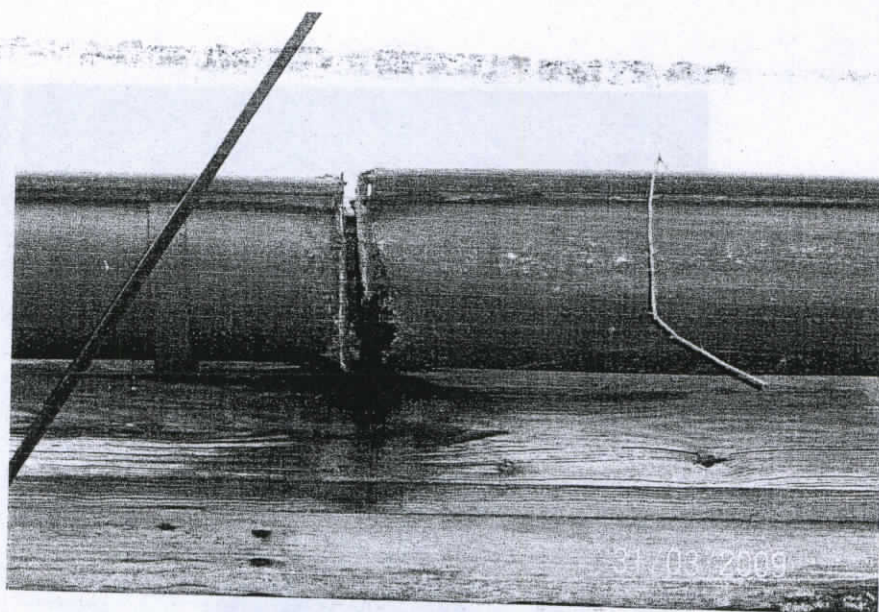
szyły wykopy oraz, jak wynika z relacji mieszkańców, stosunkowo rozległe prace ziemne. Od tej pory powstałe wówczas w konstrukcji murowej szczeliny pogłębiają się. Skalę zjawiska ilustruje znajdujący się nad oknem łazienki styk rynny dachowej, który ulega coraz większemu rozwarciu na skutek wzajemnego przemieszczania się pękniętych części ściany (Fot.8).

Fot. 8. Rozsunięty styk rynny dachowej nad oknem łazienki od południa.

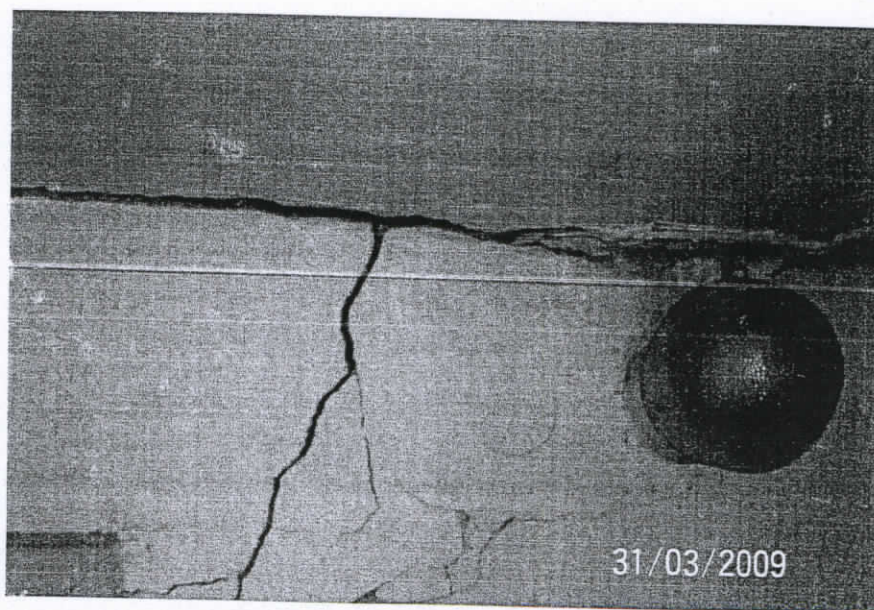
Trudno jest jednoznacznie zdiagnozować przyczynę uszkodzeń ścian wewnętrznych budynku, które zaobserwowano przede wszystkim na klatce schodowej (Fot.12) oraz, w mniejszym stopniu, w lokalach mieszkalnych. Zarówno charakter uszkodzeń jak ich lokalizacja wskazują, że źródłem może być zarówno zakłócenie warunków gruntowo-wodnych jak i oddziaływanie systemu korzeniowego drzewa, które opisane zostało wyżej.

Fot. 12. Uszkodzenia ścian klatki schodowej.

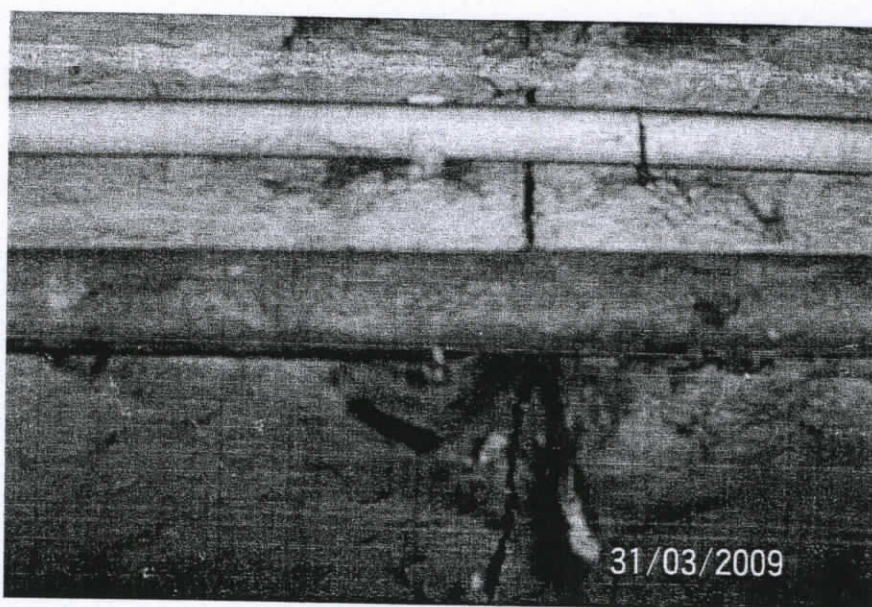
Podobnie jak w przypadku ścian wewnętrznych, również uszkodzenia stropów trudno jest przypisać jednej konkretnej przyczynie. Uwzględniając fakt, że konstrukcyjne pęknięcia zaobserwowano przede wszystkim na powierzchni bardzo wytrzymałego elementu jakim jest strop Kleina nad piwnicą (Fot.13) trzeba stwierdzić, że siły zewnętrzne, które spowodowały jego destrukcję były bardzo duże. Nie można również wykluczyć, że obecna sytuacja jest efektem nałożenia się kilku czynników, w tym wymienionych wyżej.

Fot. 13. Pęknięcie stropu Kleina nad piwnicą.

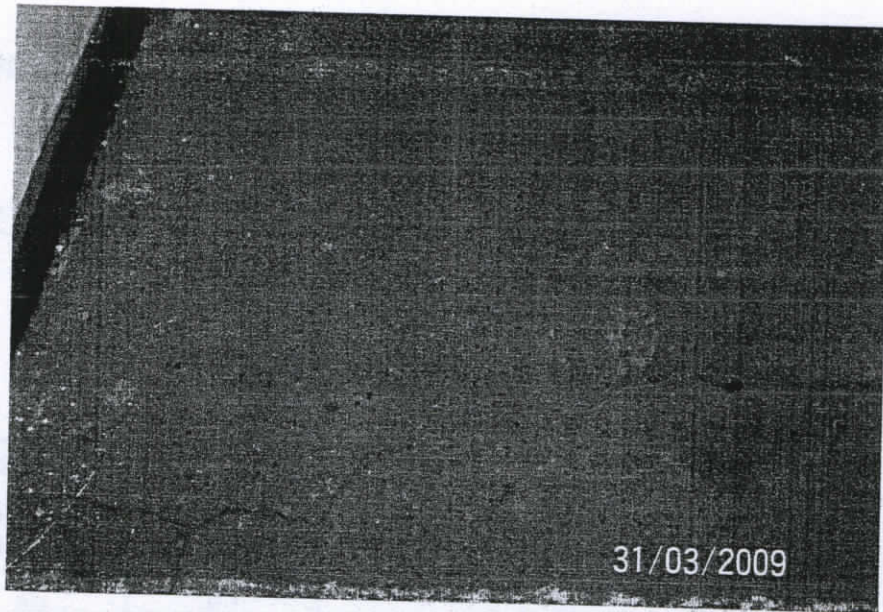
Opisane, bardzo niekorzystne dla konstrukcji budynku zjawiska, widoczne są również na powierzchni posadzki betonowej znajdującej się na klatce schodowej w poziomie parteru. Nawierzchnia jest tam popękana (Fot.14), przy czym szerokość szczelin oraz występowanie różnicy poziomów (tzw. progów) pomiędzy uszkodzonymi częściami posadzki wskazują na osiadanie jako źródło powstałych zniszczeń.

Fot. 14. Pęknięcia posadzki betonowej na klatce schodowej.
