EKSPERTYZA GEOTECHNICZNA
dla ustalenia przyczyn pęknięcia ścian budynku
przy ul. Bernardyńskiej 3 w **Bydgoszczy**

Pracownia Geologiczna "Gruntownia"
Krzysztof Gul, Paweł Gul
spółka cywilna
85-798 Bydgoszcz, ul. Gen. Hallera 5/7
NIP 554-286-61-06, REGON 340719989

Bydgoszcz luty 2011 r

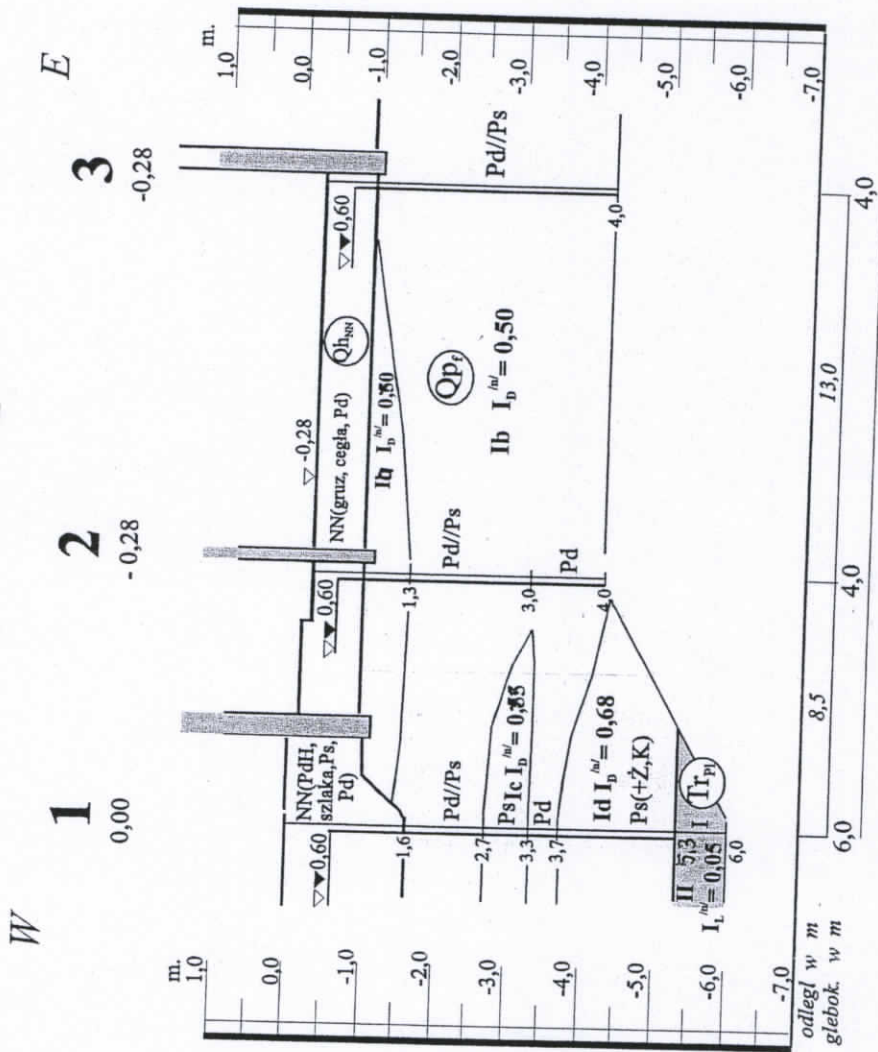
zal. nr4

1. W podłożu fundamentowym występują piaski drobne przewarstwiane średnimi w stanie średnio zagęszczonym lokalnie w rejonie odkrywki „A” w stanie luźnym.

II. Powstanie strefy rozluźnionego podłoża warstwy Ia /patrz zał. nr 4/ stwierdzonej w rejonie odkrywki „A” jest najprawdopodobniej związane szybkim przepływem wód gruntowych w trakcie ich wahań wzdłuż rozluźnionych partii podłoża obsypujących podziemne ciągi instalacji wod. - kan.

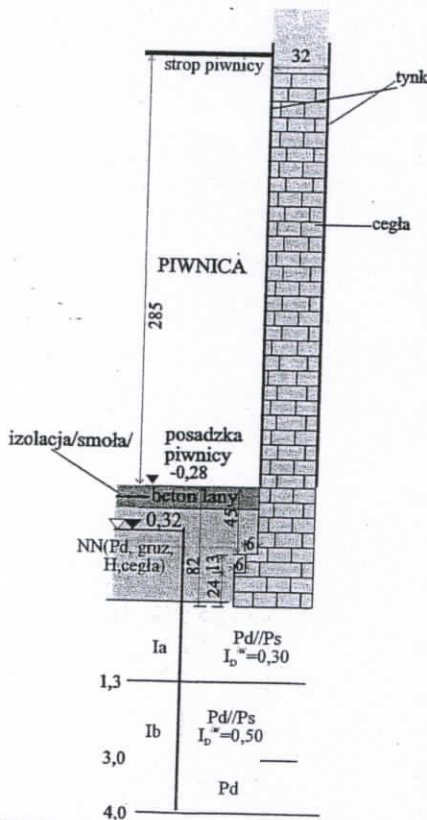
KARTA ODKRYWKI FUNDAMENTOWEJ „A”

Zewnętrzne ściany nośne mają 60cm grubości, ściany działowe w poziomie piwnic 32cm. Fundamenty ściany nośnej odkrywka „B” schodzą 0,88m poniżej posadzki piwnic tj; około 3,10m poniżej powierzchni terenu od strony wschodniej. Fundamenty ściany działowej od -krywka „A” schodzą 0,82m poniżej posadzki piwnic. Różnica głębokości jest niewielka i najprawdopodobniej wynika z różnic wysokości podłogi piwnic. Aktualnie większa część fundamentów poniżej posadzki piwnic znajduje się poniżej lustra wody gruntowej około 0,50m.

Pod posadzką piwnic ułożone są ciągi przewodów kanalizacji deszczowej i sanitarnej. Przeprowadzone w ostatnim okresie oględziny stanu sieci wod. - kan. potwierdzają jej szczelność, chociaż w rejonie odkrywki „A” unosił się silny odór ścieków sanitarnych, a oględziny kanalizacji przeprowadzono fragmentarycznie z uwagi na jej ułożenie poniżej poziomu wód gruntowych.

Zawilgocenie piwnic... zawilgocenia podłogi

Rodzaj i stan gruntu pod fundament... piaski drobne luźne

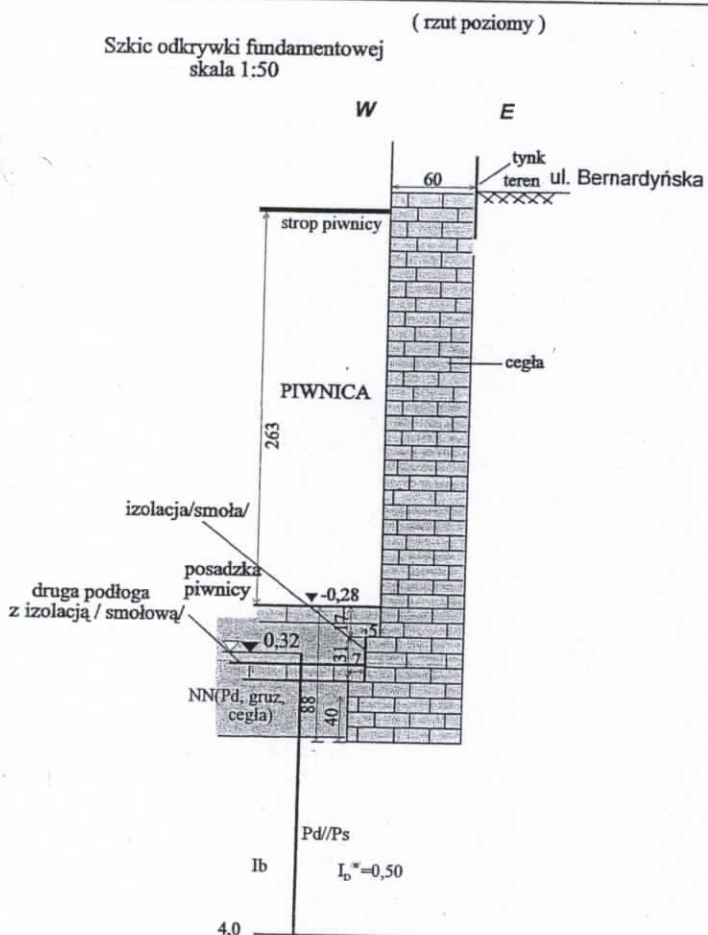
KARTA ODKRYWKI FUNDAMENTOWEJ „ B ”

6. Przegląd stanu podziemnej instalacji wod. - kan. wyklucza istnienie jej nieszczelności.
7. Najsilniejsze pęknięcia ścian piwnicznych stwierdzono we wschodniej części budynku / piwnica odkrywki „B” / w pionie głównej klatki wejściowej między dwoma studzienkami włączów do węzłów podziemnej instalacji wod. - kan.

Zawilgocenie piwnic... okresowe zalewanie podłogi, zawilgocenia

Rodzaj i stan gruntu pod fundament... piaski drobne średniozagęszczone
