## EKSPERTYZA TECHNICZNA

**Obiekt :** Budynek przy ulicy Bernardyńskiej 3  
w Bydgoszczy.

BYDGOSZCZ 15 marca 2011 roku

dotycząca stanu technicznego budynku mieszkalnego przy  
ul. Bernardyńskiej 3 w Bydgoszczy

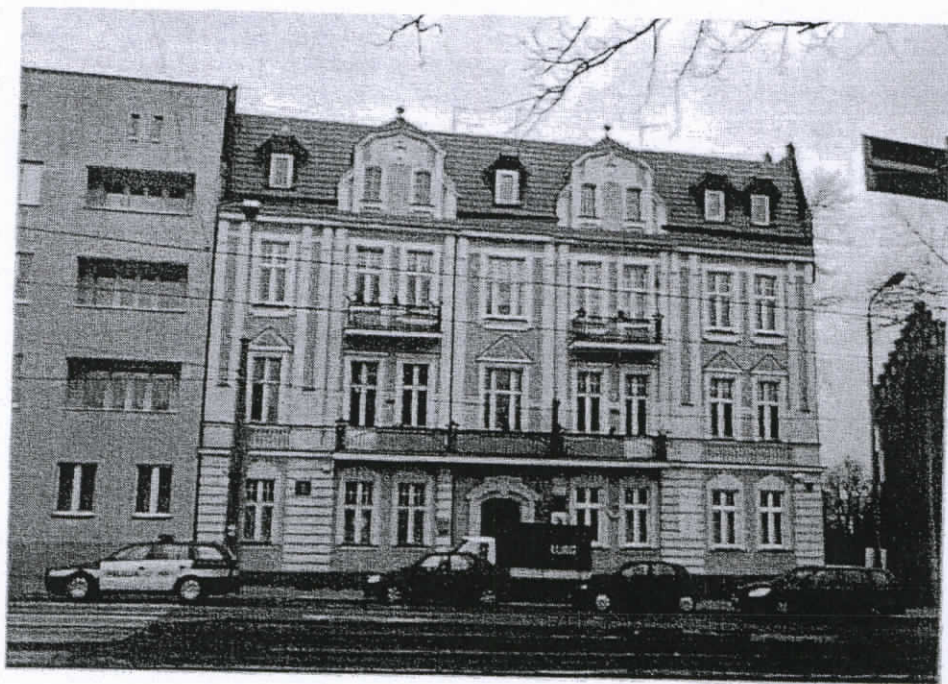
Elewacja frontowa [ patrz zdjęcie Nr 1] po remoncie w 2006 roku z ozdobnymi sztukateriami przy oknach i drzwiach oraz na ścianach prezentuje się bardzo ładnie. Na elewacji znajdują się też balkony z ozdobnymi balustradami.

NR 1 ELEWACJA FRONTOWA

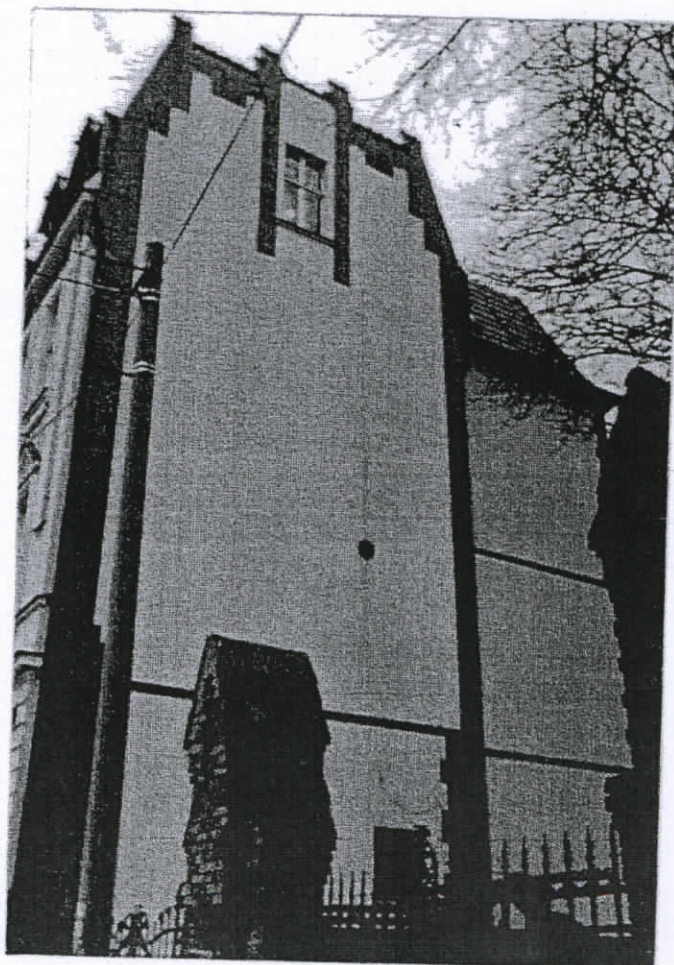
NR 2 ELEWACJA PÓŁNOCNA

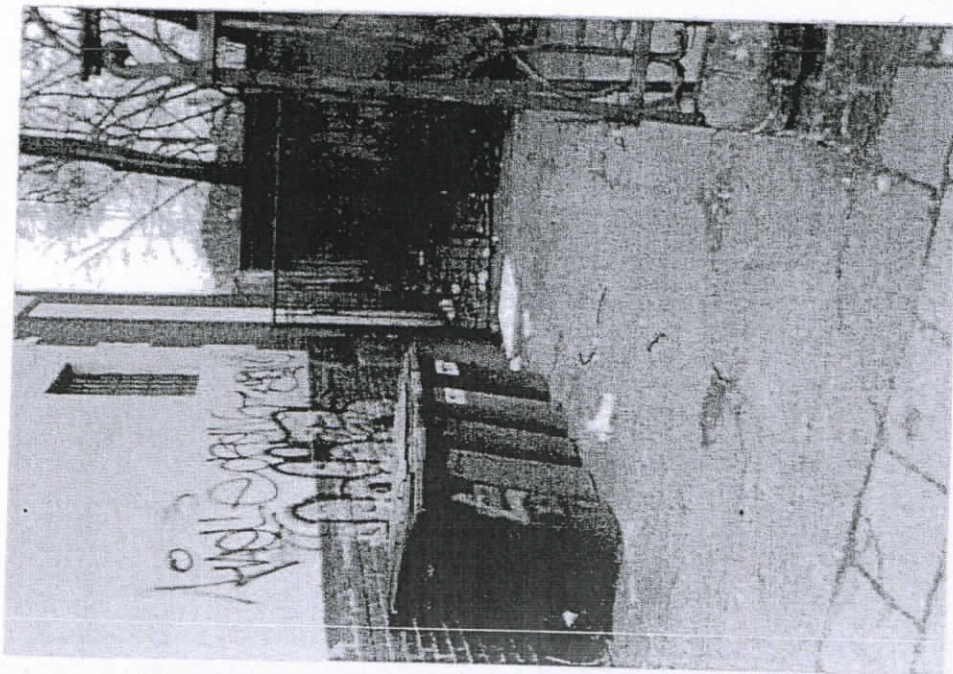
NR 3 ZJAZD NA PODWÓRZE

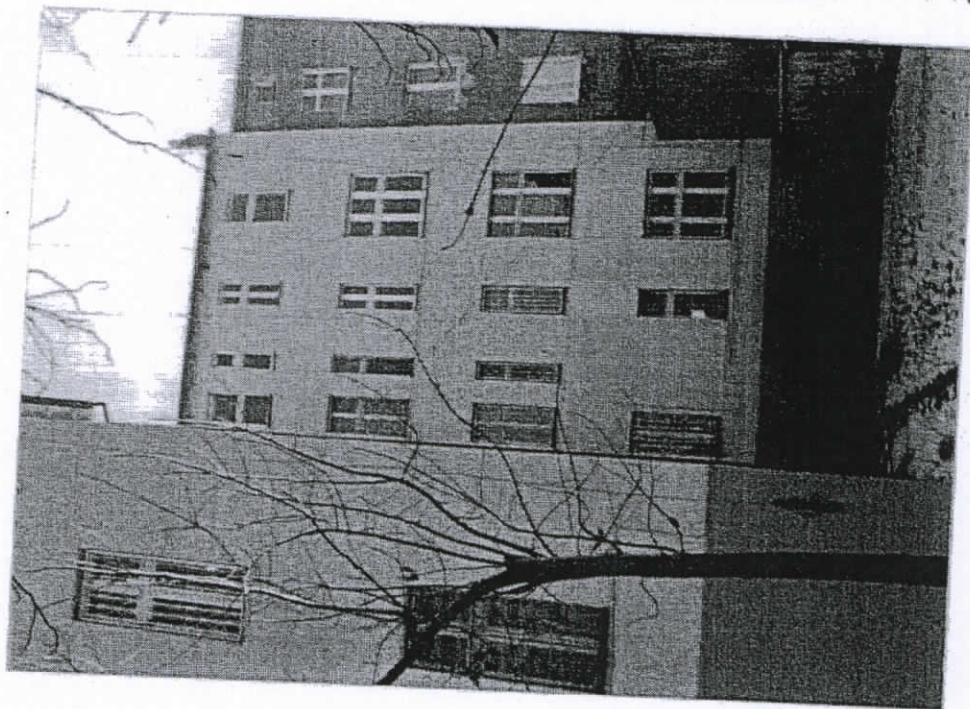
NR 4 ELEWACJA ZACHODNIA

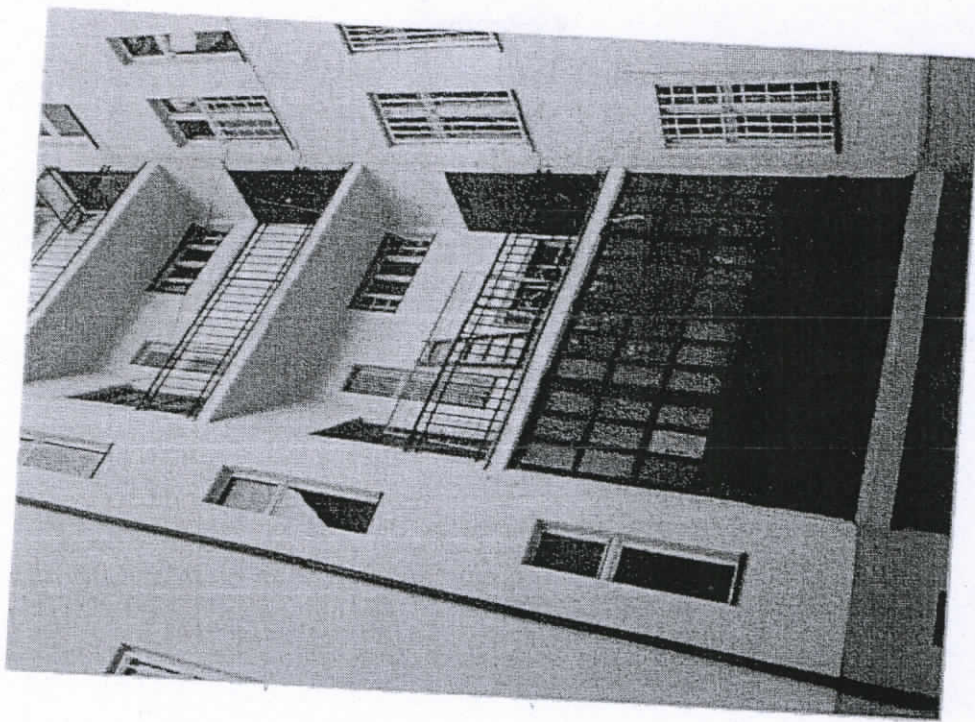
NR 5 ELEWACJA POŁUDNIOWA

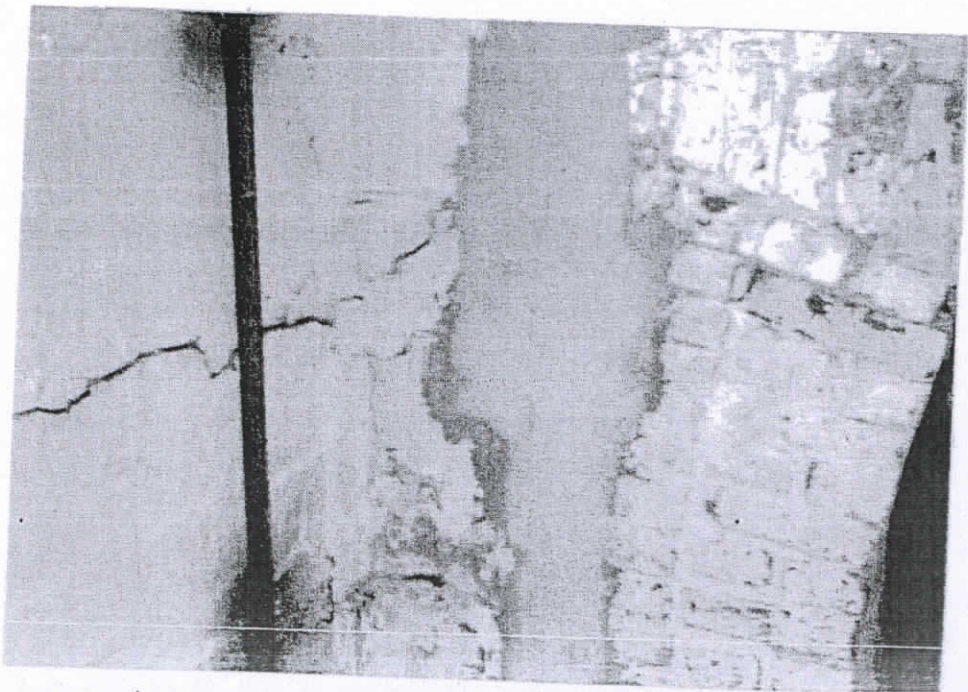
Obserwuje się pęknięcia o przebiegu ukośnym widoczne na ścianie piwnicy przy klatce schodowej prostopadłej do ściany frontowej budynku. Osiadanie tej ściany pociągnęło za sobą spękanie nadproża w ścianie do niej prostopadłej oraz spowodowało spękanie stropu nad piwnicą. Po obu stronach fundamentów tej ściany zlokalizowane są dwie studzienki kanalizacyjne. Pęknięcia ściany widoczne są również na tylnej ścianie drugiej klatki schodowej w oficynie. Ściana ta oparta jest na masywnym łuku sklepionym ceglanym w piwnicy, którego filar znajduje się w sąsiedztwie studzienki kanalizacyjnej.

Charakter pęknięć wskazuje na nierównomierne osiadanie fundamentów spowodowane gwałtownymi zmianami poziomu wód gruntowych – patrz zdjęcia Nr 6 – 19.

Stropy między piętrowe drewniane, belkowe z podsufitką z desek. Tynk od spodu na podkładzie trzcinowym, w niektórych pomieszczeniach tynki gipsowe. Stropy stabilne, bez ugięć. Nad piwnicą strop z pustaków ceramicznych Kleina, oparty na belkach stalowych i na ścianach. W pomieszczeniu piwnicznym od strony ulicy strop spękany na całej długości.

NR6 PINNICA - SĘKASNE  
NADPROŻE I SUFIT

8.10 Dla zabezpieczenia przed dalszym spękaniem stropu nad piwnicą należy pilnie bezpośrednio pod stropem wykonać wzmocnienie nadproża z 2 [ 160 umieszczonych półkami w bruzdach w ścianie na zaprawie cementowej. Wykonane doraźnie w grudniu 2010 r. wzmocnienie nadproża okazało się nie wystarczające. Długość belek powinna stanowić podparcie dla czterech belek stropowych i powinna wynosić około 3,0 m.

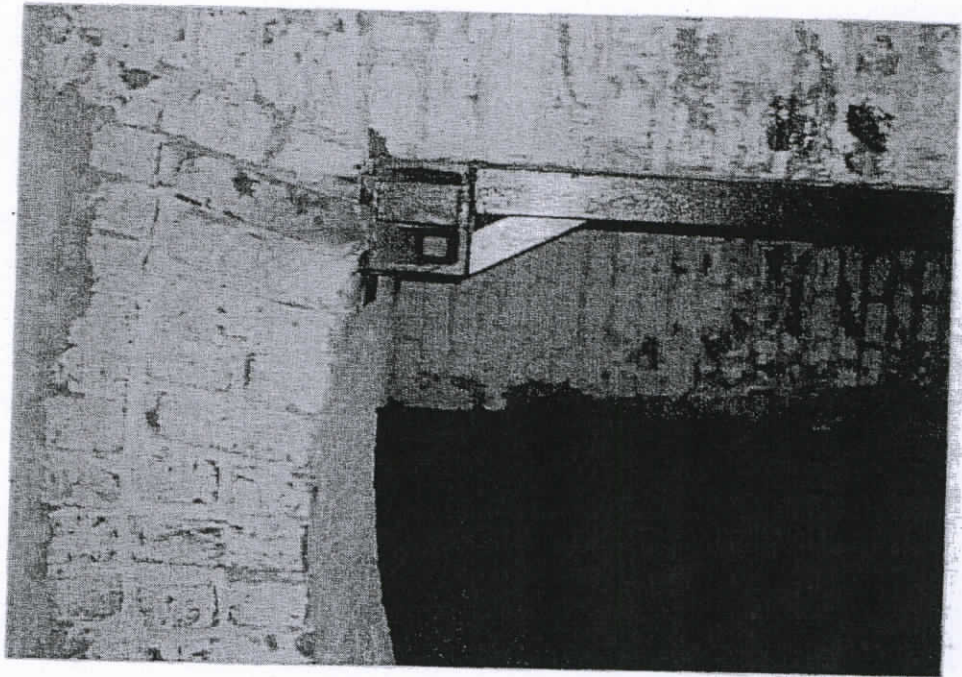
NR7 PODPARCIE NADPROŻA  
- TYMCZASOWE

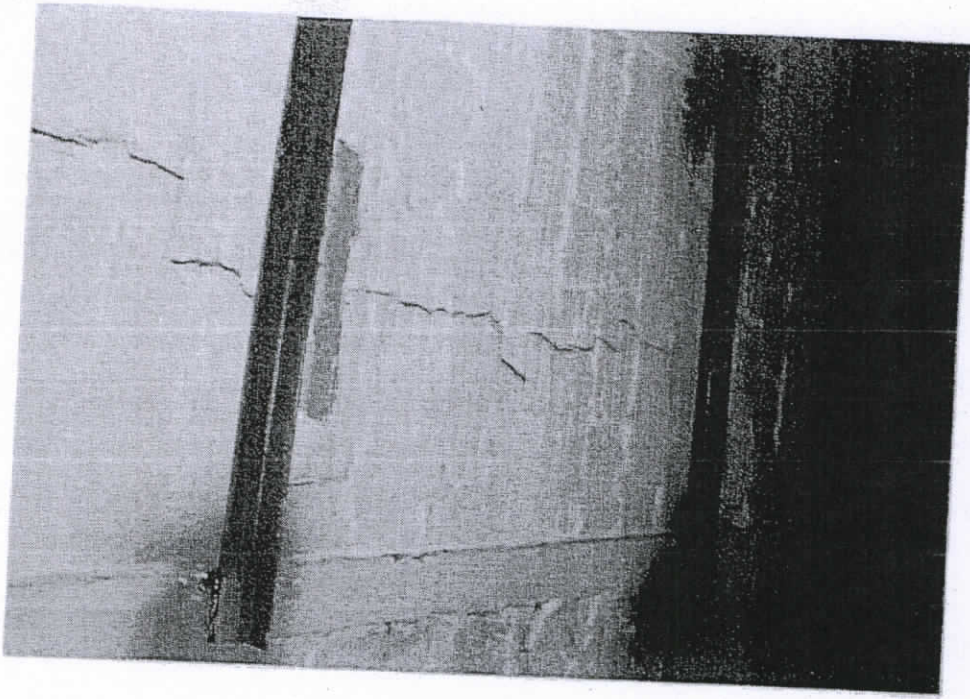
NR8 SĘKANY SUFIT

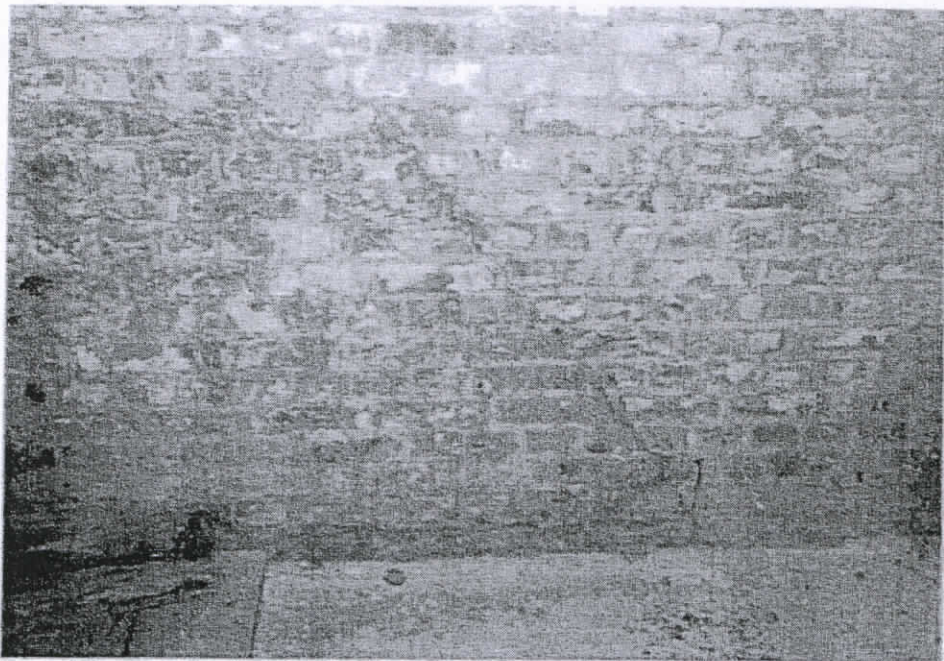
NR 9

STUDZIENKA I

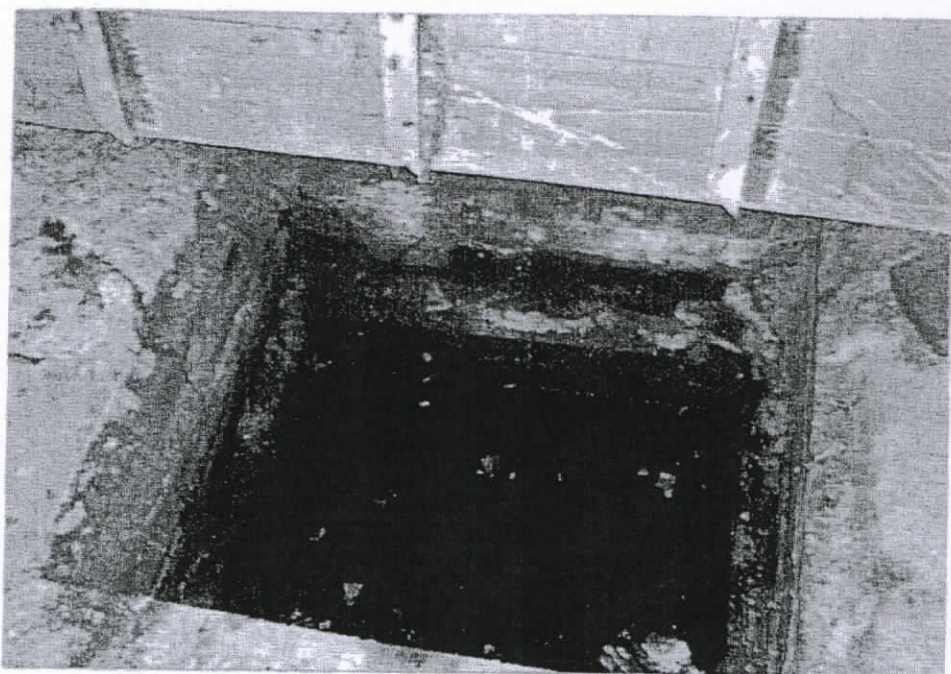
NR 10

STUDZIENKA I  
PO WYPOWIEDZIENIU  
HODY

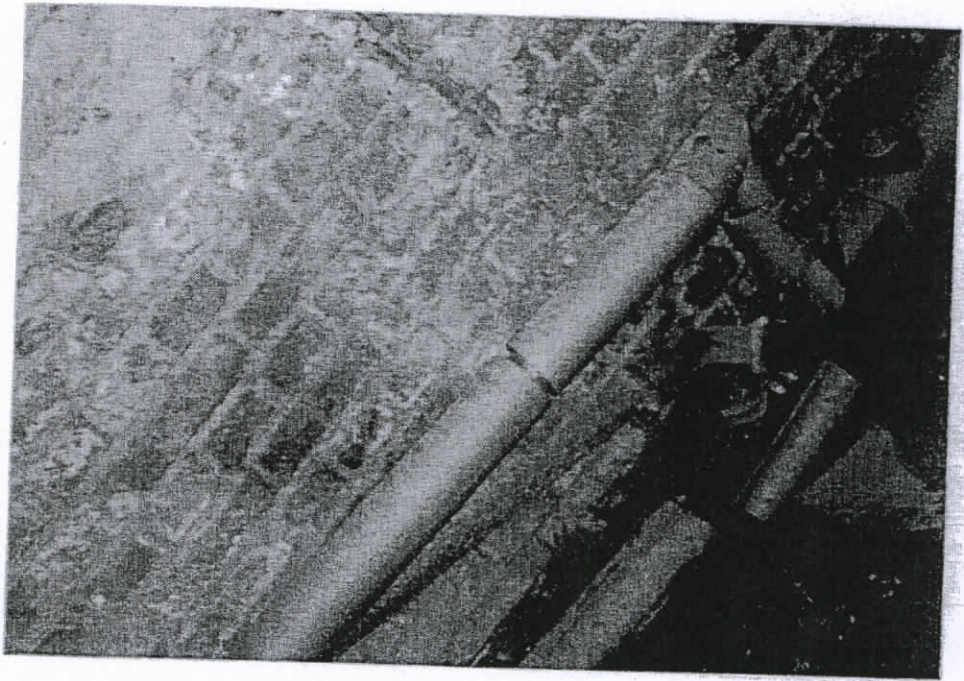
NR 14 DRUGA STUDIENKA

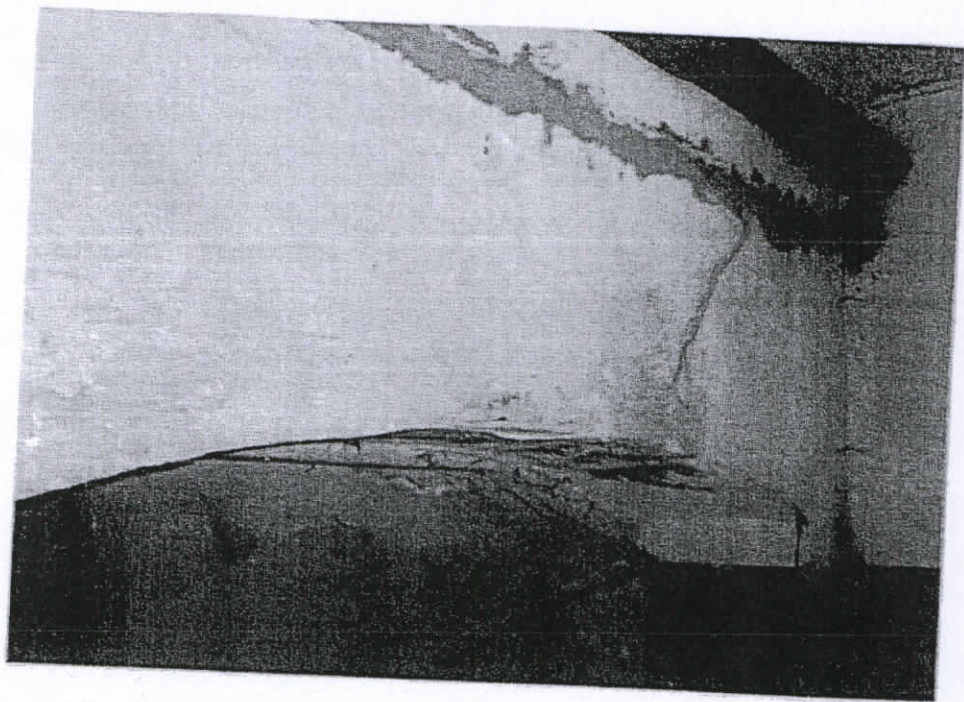
NR 12 WYPEKANE SPOINY  
I MURZE NA STYKU Z  
POSADZKA

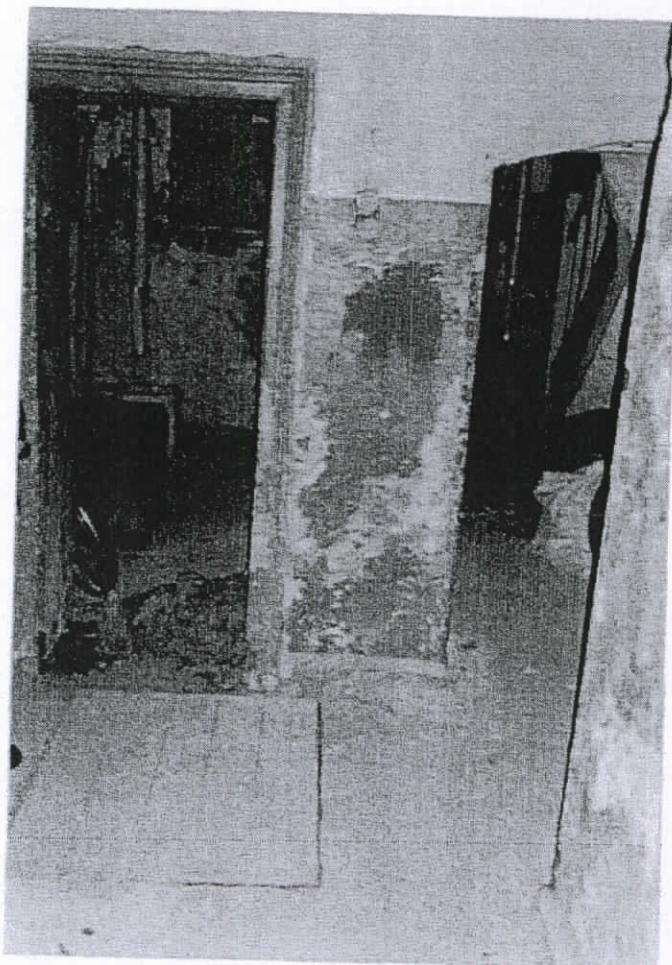
NR15 ŻĘK SKLEPIONY CEBLANY

9.0 Po ustabilizowaniu sytuacji należy przewidzieć prace polegające na wykonaniu podbudowania (podchwycenia) i poszerzenia łąw fundamentowych oraz filara w sąsiedztwie łąku ceglanego - patrz rzut piwnic. W przypadku dalszego spękania stropu nad piwnicą należy wykonać konstrukcję spinającą tzw. ściągi bezpośrednio pod stropem. Wszelkie prace naprawcze dotyczące spękania ścian można podejmować dopiero po wykonaniu wzmocnień fundamentów.

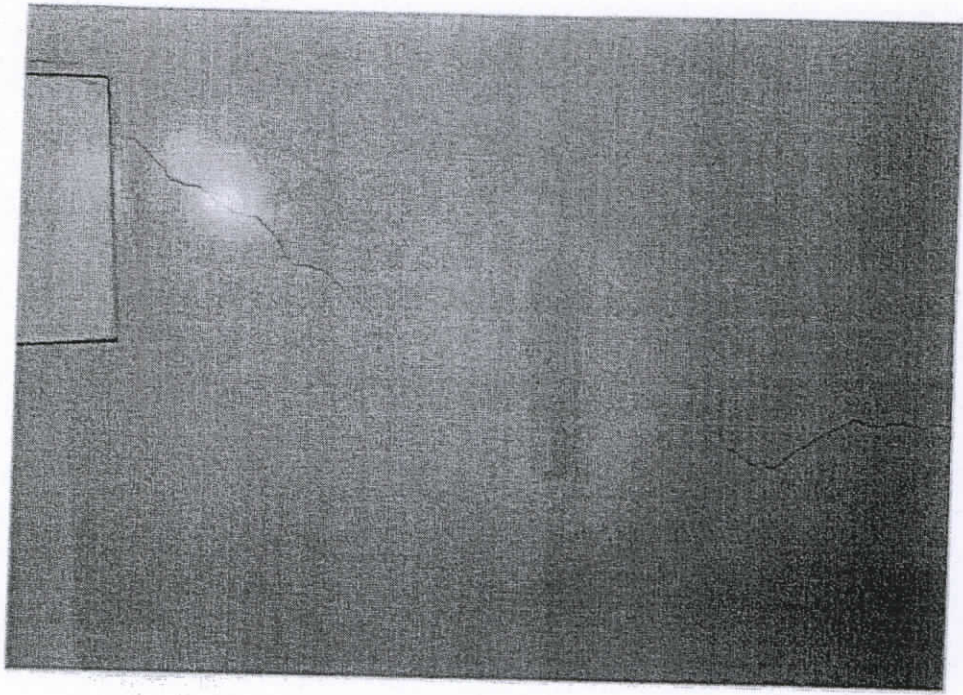
NR16 FILAR - OPARCIE ŻĘKU  
PRZY STUZIENIE

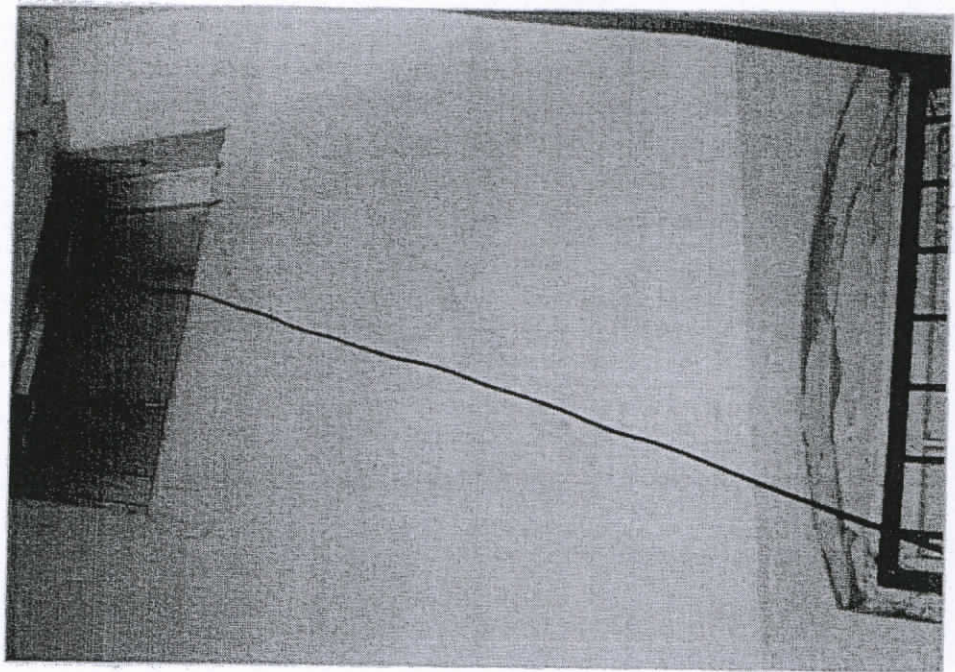
NR 19 SPĘKANIA ŚCIANY  
NA PODDASZU PRZY  
I KLATCE SCHODOWEJ

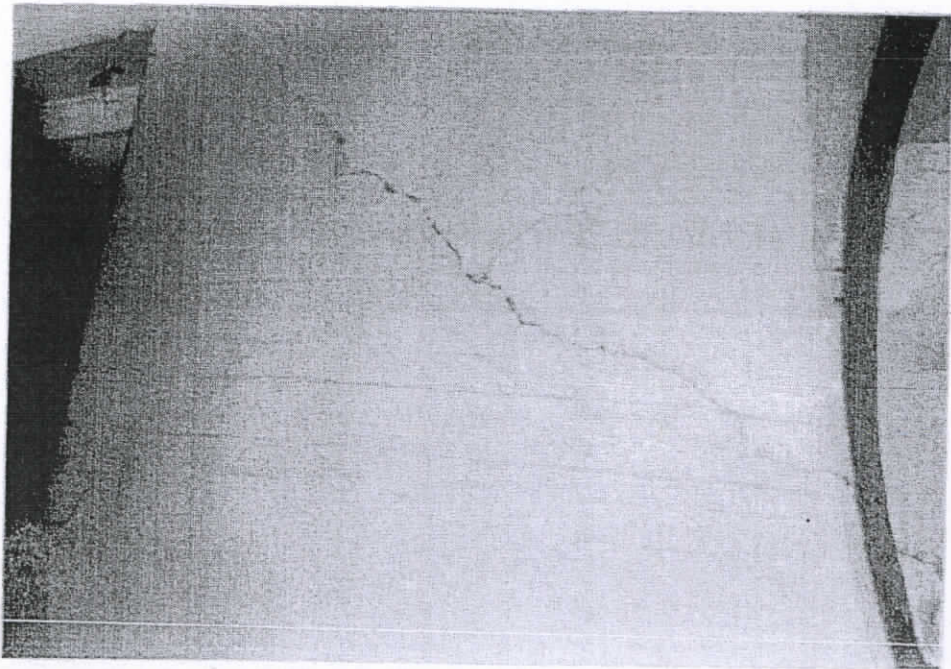
NR 18 SPĘKANIA ŚCIANY  
II KLATKI SCHOD.
