PRACOWNIA GEOLOGICZNA
Gruntownia

EKSPERTYZA GEOTECHNICZNA
dla ustalenia przyczyn pęknięcia ścian budynku
przy ul. Bernardyńskiej 3 w **Bydgoszczy**

Bydgoszcz luty 2011 r

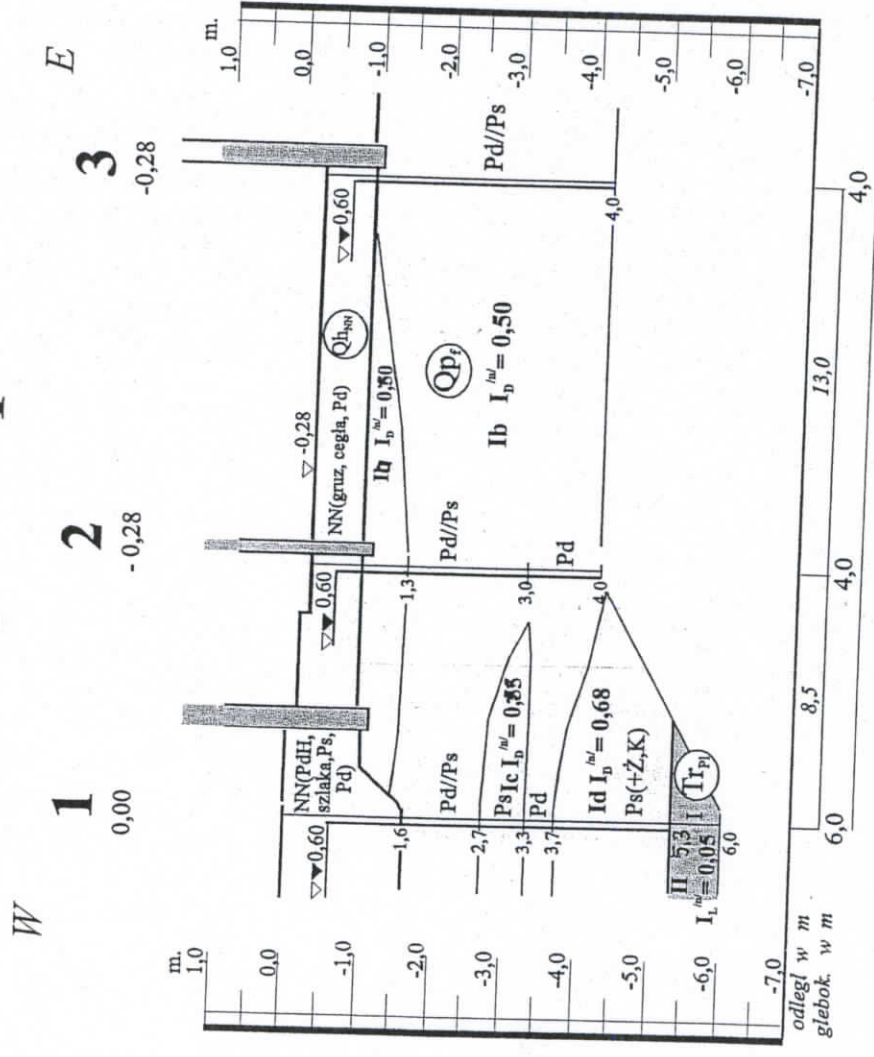
PRZEKROJE GEOLOGICZNO-INŻYNIERSKIE I — I

Głębokość zalegania i układ wydzielonych warstw zilustrowano na przekrojach geologiczno-inżynierskich zał. nr 4. Pozostałe parametry geotechniczne zestawiono w legendzie do przekrojów zał. nr 3. Głębokość i sposób posadowienia fundamentów zilustrowano w kartach odkrywek fundamentowych zał. nr 5 i 6.

II. Powstanie strefy rozluźnionego podłoża warstwy Ia /patrz zał. nr 4/ stwierdzonej w rejonie odkrywki „A” jest najprawdopodobniej związane szybkim przepływem wód gruntowych w trakcie ich wahań wzdłuż rozluźnionych partii podłoża obsypujących podziemne ciągi instalacji wod. - kan.

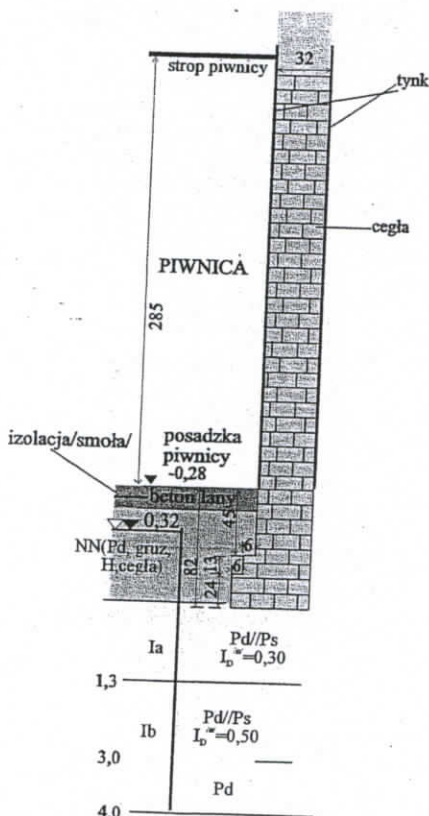
KARTA ODKRYWKI FUNDAMENTOWEJ „A”

1. W podłożu fundamentowym występują piaski drobne przewarstwiane średnimi w stanie średnio zagęszczonym lokalnie w rejonie odkrywki „A” w stanie luźnym.

Zawilgocenie piwnic... zawilgocenia podłogi

Rodzaj i stan gruntu pod fundament... piaski drobne luźne

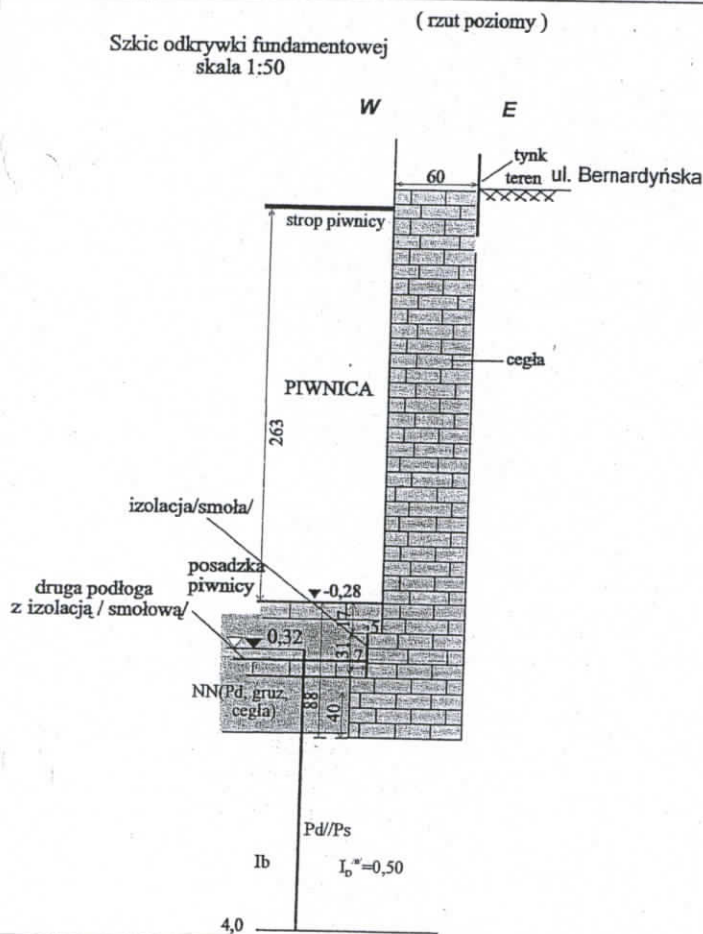
KARTA ODKRYWKI FUNDAMENTOWEJ „B”

6. Przegląd stanu podziemnej instalacji wod. - kan. wyklucza istnienie jej nieszczelności.
7. Najsilniejsze pęknięcia ścian piwnicznych stwierdzono we wschodniej części budynku / piwnica odkrywki „B” / w pionie głównej klatki wejściowej między dwoma studzienkami włączów do węzłów podziemnej instalacji wod. - kan.

Zawilgocenie piwnic. okresowe zalewanie podłogi, zawilgocenia

Rodzaj i stan gruntu pod fundament piaski drobne średniozagęszczone
