EKSPERTYZA TECHNICZNA

Obiekt : Budynek przy ulicy Bernardyńskiej 3
w Bydgoszczy.

BYDGOSZCZ 15 marca 2011 roku

dotycząca stanu technicznego budynku mieszkalnego przy
ul. Bernardyńskiej 3 w Bydgoszczy

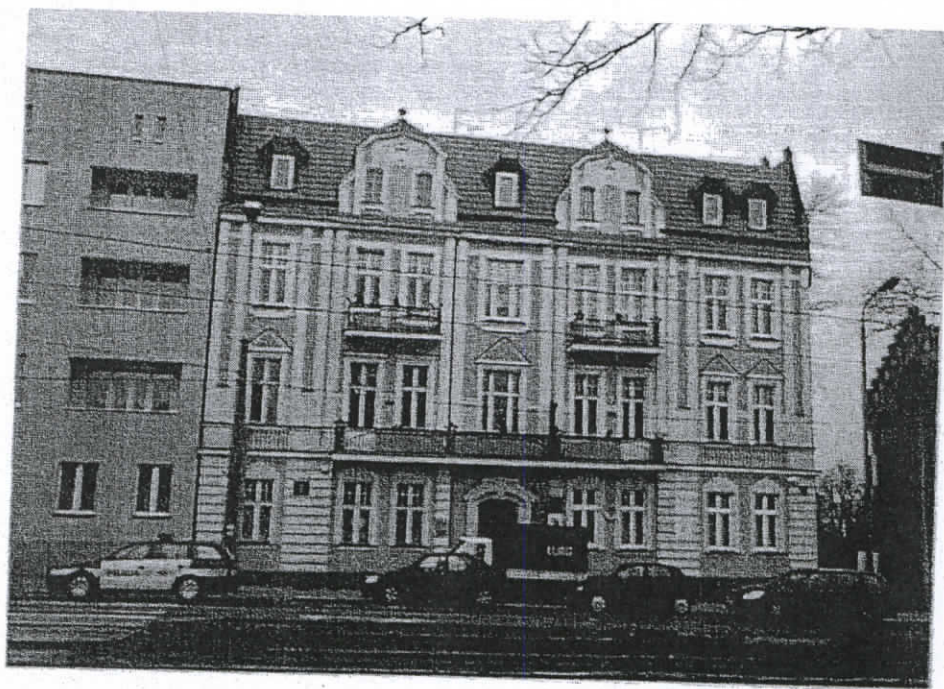
NR 1 ELEWACJA FRONTOWA

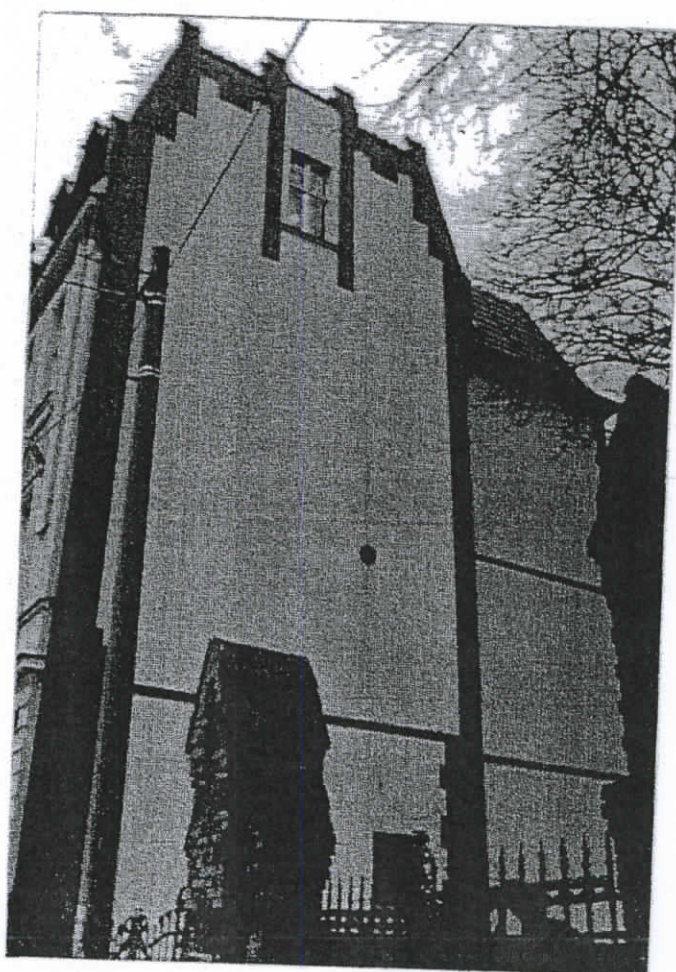
NR 2 ELEWACJA PÓŁNOCNA

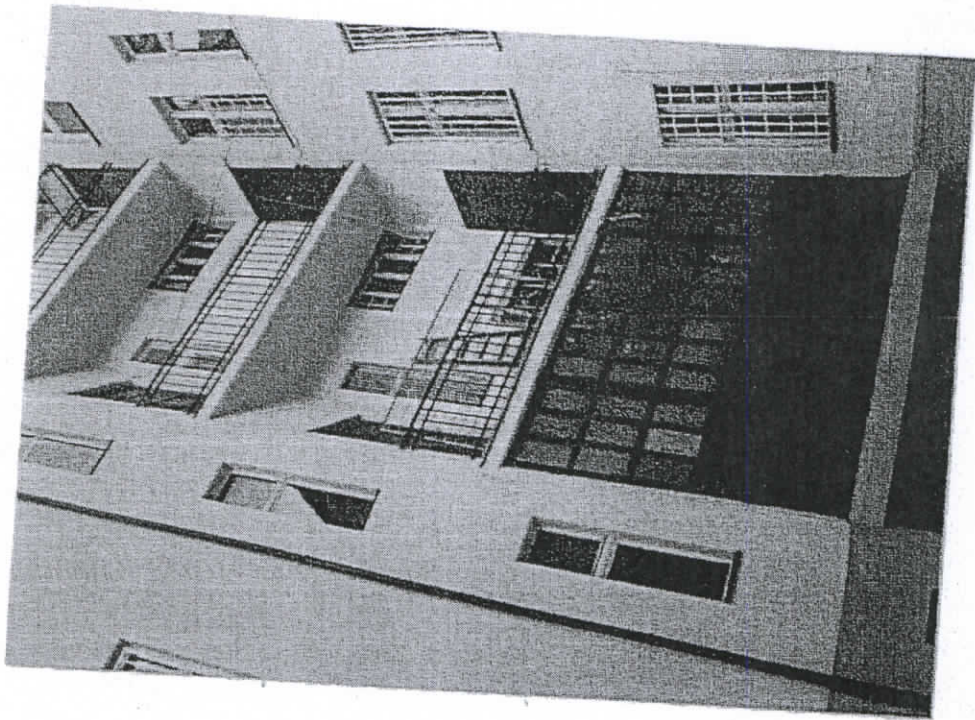
NR5 ELEWACJA POŁUDNIOWA

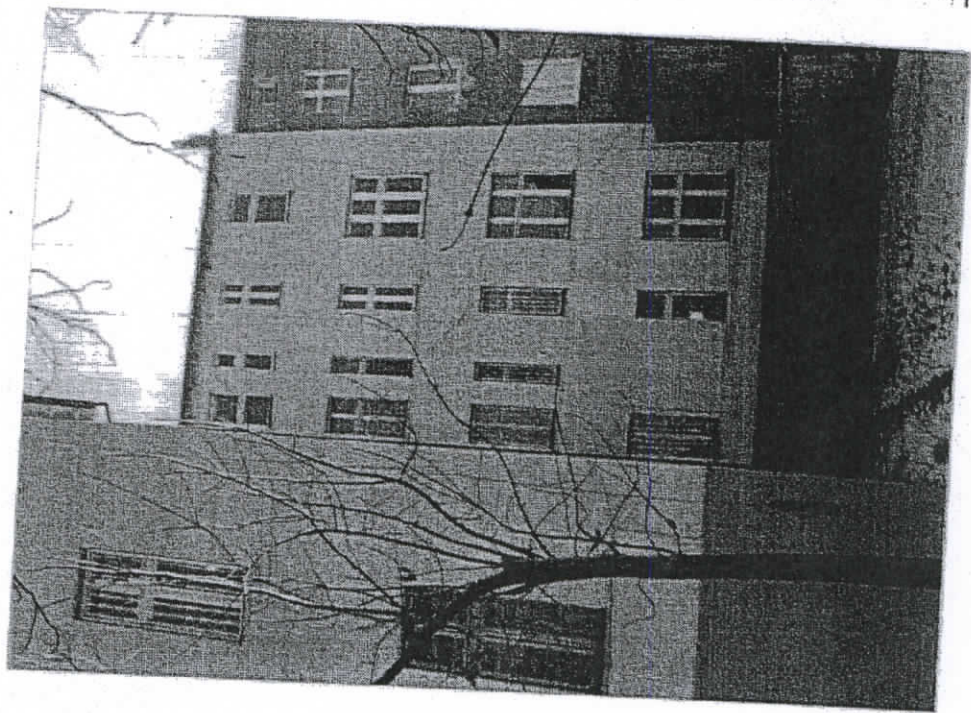
NR4 ELEWACJA ZACHODNIA

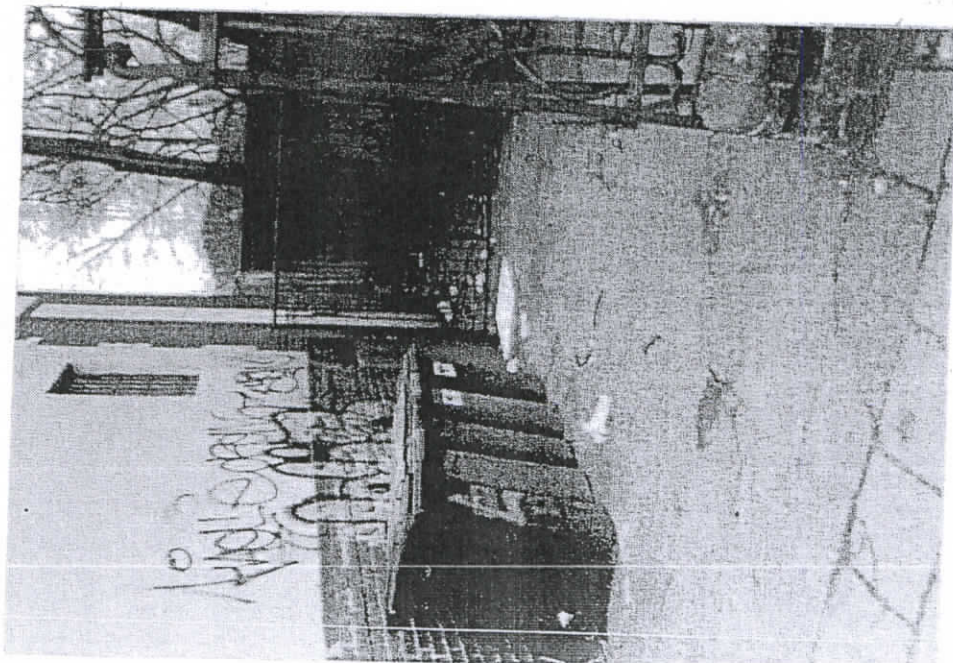
NR3 ZJAZD NA PODNÓRZE

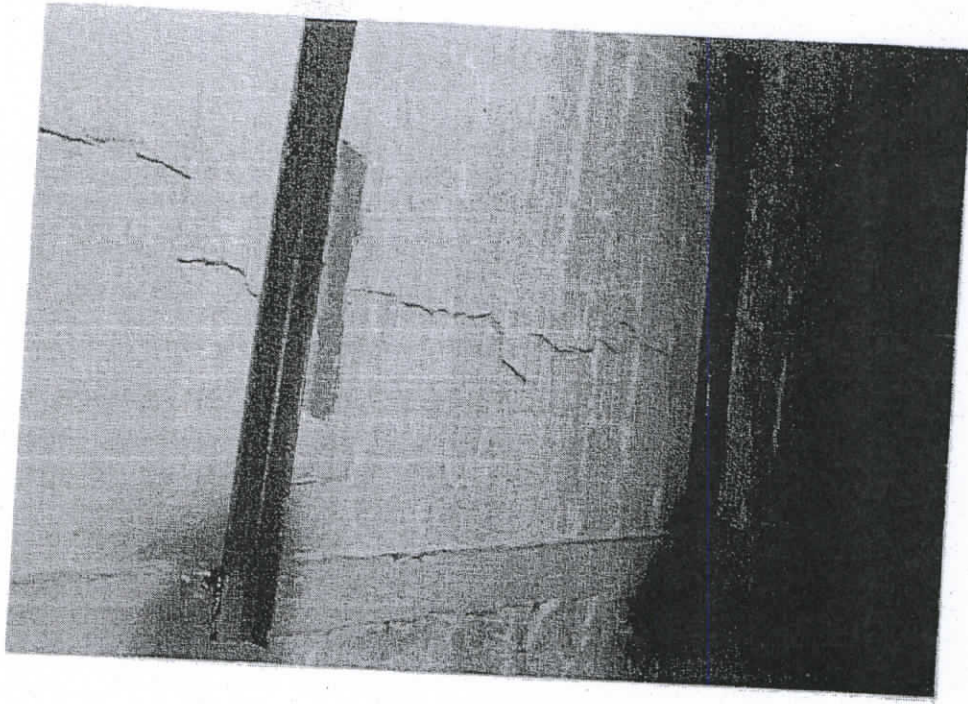
Stropy między piętrowe drewniane, belkowe z podsufitką z desek. Tynk od spodu na podkładzie trzcinowym, w niektórych pomieszczeniach tynki gipsowe. Stropy stabilne, bez ugięć. Nad piwnicą strop z pustaków ceramicznych Kleina, oparty na belkach stalowych i na ścianach. W pomieszczeniu piwnicznym od strony ulicy strop spękany na całej długości.

NR 8 SPĘKANY SUFIT

8.10 Dla zabezpieczenia przed dalszym spękaniem stropu nad piwnicą należy pilnie bezpośrednio pod stropem wykonać wzmocnienie nadproża z 2 [160 umieszczonych półkami w bruzdach w ścianie na zaprawie cementowej. Wykonane doraźnie w grudniu 2010 r. wzmocnienie nadproża okazało się nie wystarczające. Długość belek powinna stanowić podparcie dla czterech belek stropowych i powinna wynosić około 3,0 m.

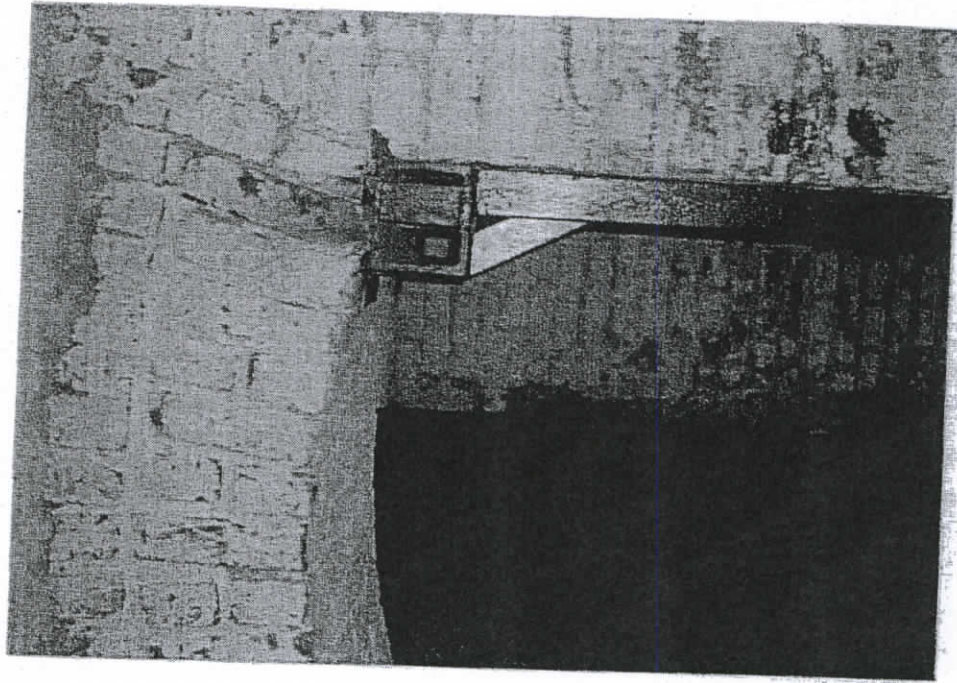
NR 7 PODPARCIE NADPROŻA
- TYMCZASOWE

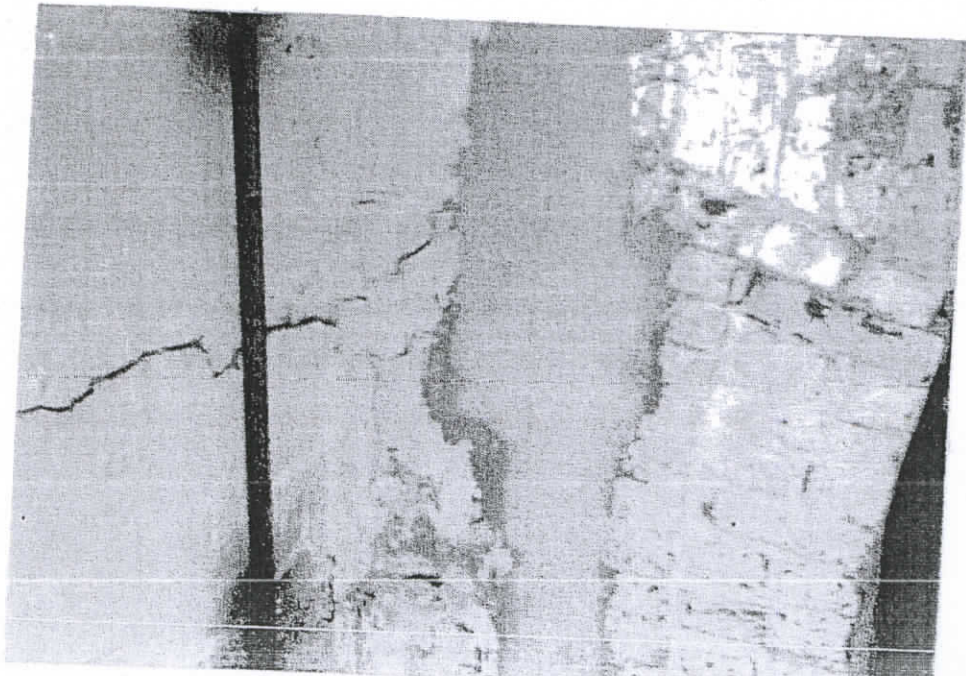
Obserwuje się pęknięcia o przebiegu ukośnym widoczne na ścianie piwnicy przy klatce schodowej prostopadłej do ściany frontowej budynku. Osiadanie tej ściany pociągnęło za sobą spękanie nadproża w ścianie do niej prostopadłej oraz spowodowało spękanie stropu nad piwnicą. Po obu stronach fundamentów tej ściany zlokalizowane są dwie studzienki kanalizacyjne. Pęknięcia ściany widoczne są również na tylnej ścianie drugiej klatki schodowej w oficynie. Ściana ta oparta jest na masywnym łuku sklepionym ceglany w piwnicy, którego filar znajduje się w sąsiedztwie studzienki kanalizacyjnej.

Charakter pęknięć wskazuje na nierównomierne osiadanie fundamentów spowodowane gwałtownymi zmianami poziomu wód gruntowych – patrz zdjęcia Nr 6 – 19.

NR 6 PIKNICA - SPĘKANE
NADPROŻE I SUFIT

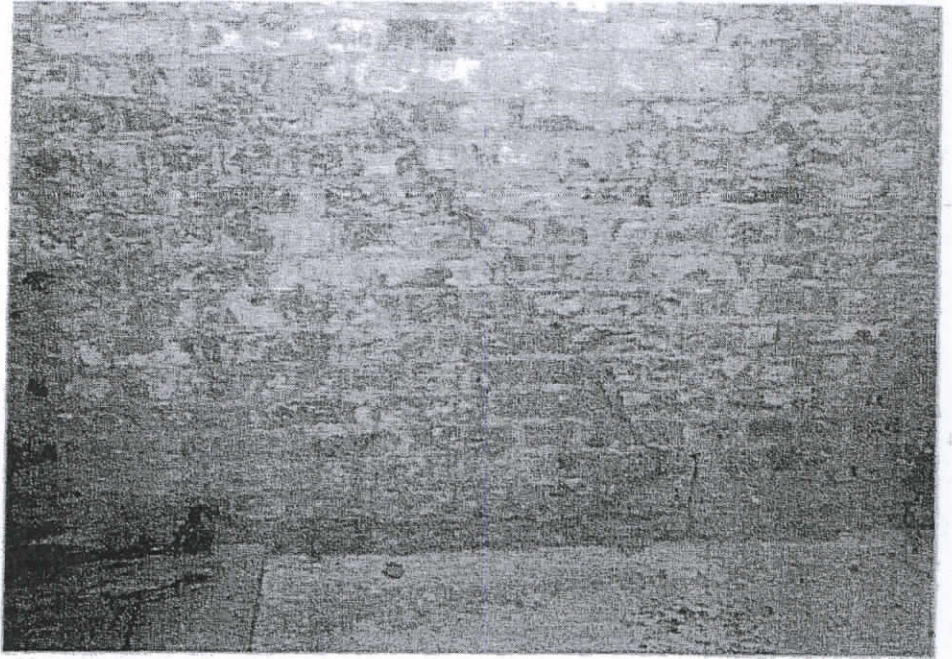
NR 9

SPEKANA

SCIANA

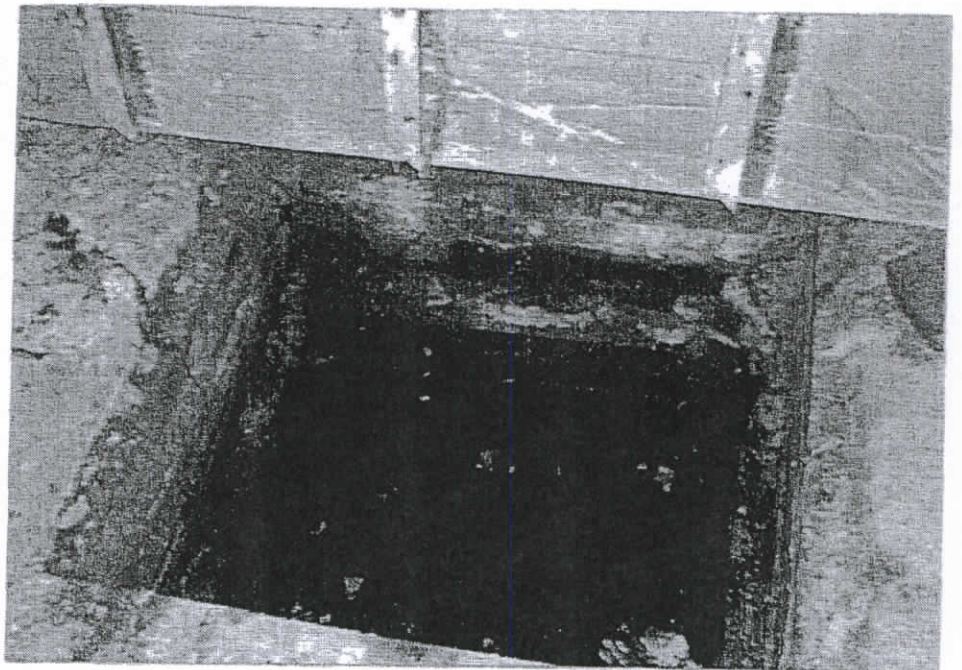
NR 10

STUDZIENKA I

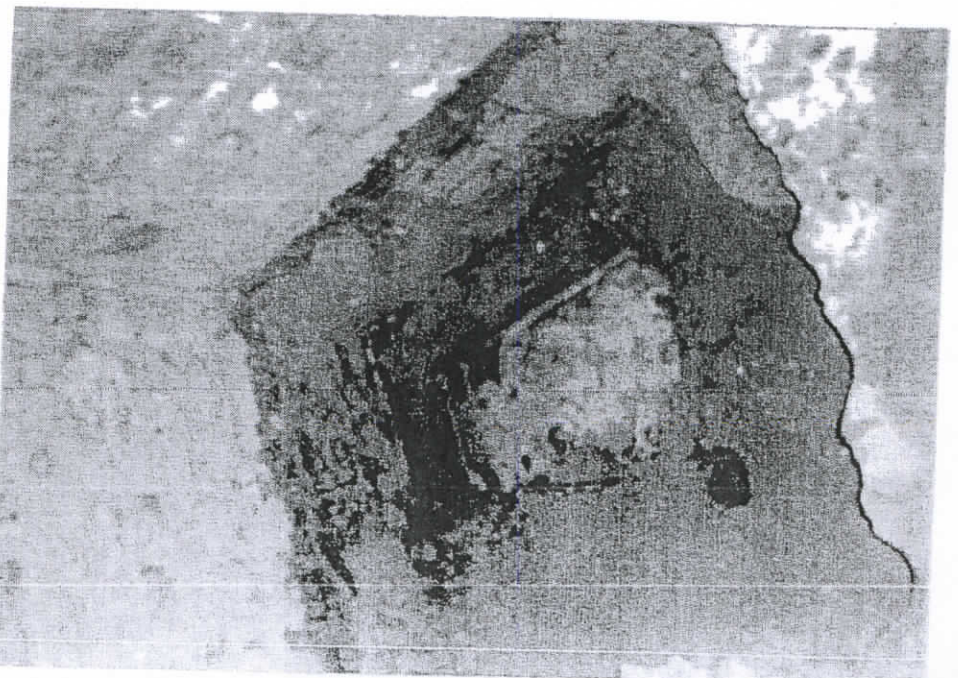
NR 11

STUDZIENKA I

PO WYPOMPOWANIU

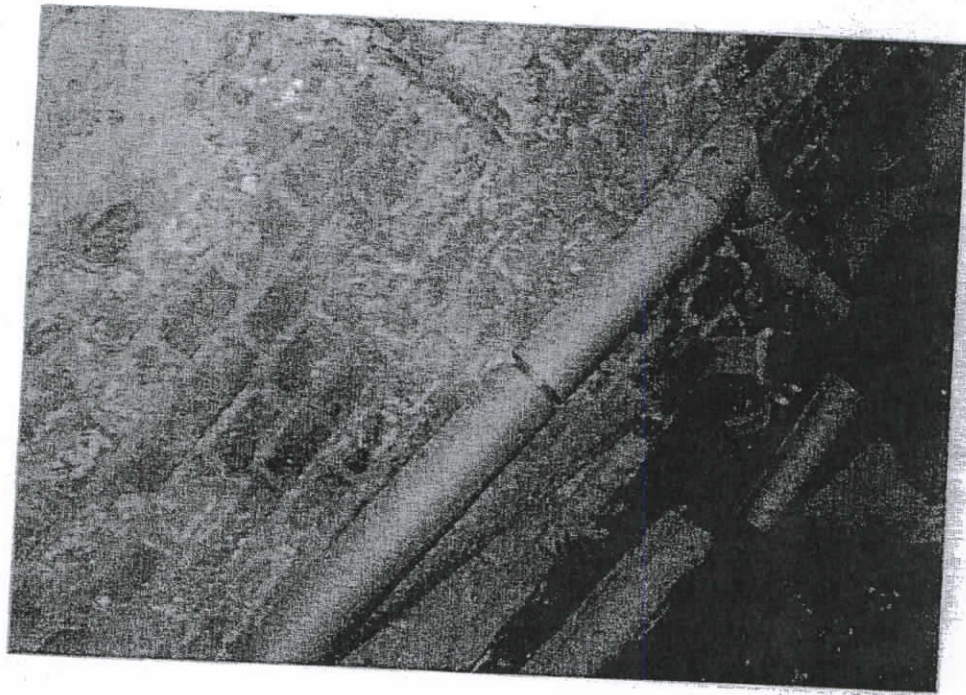
NR 14 DRUGA STUDIENKA

8.7 Inną przyczyną może być jednak lokalna nieszczelność podziemnej sieci wod-kan w obrębie budynku lub jego sąsiedztwie - należy pilnie dokonać przeglądu całej instalacji wod-kan.

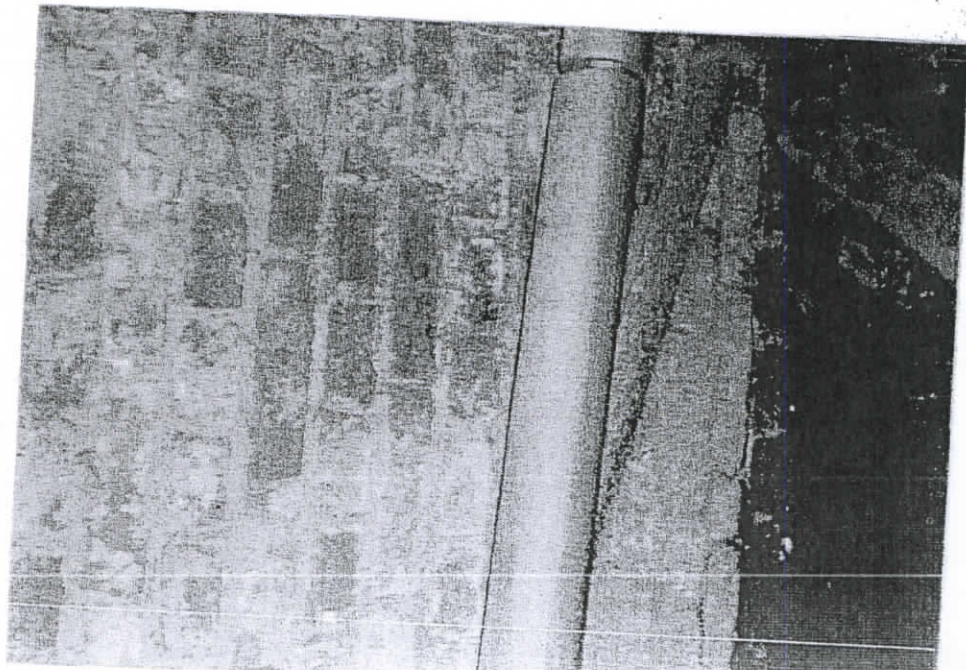
NR 13 JAK OBOK

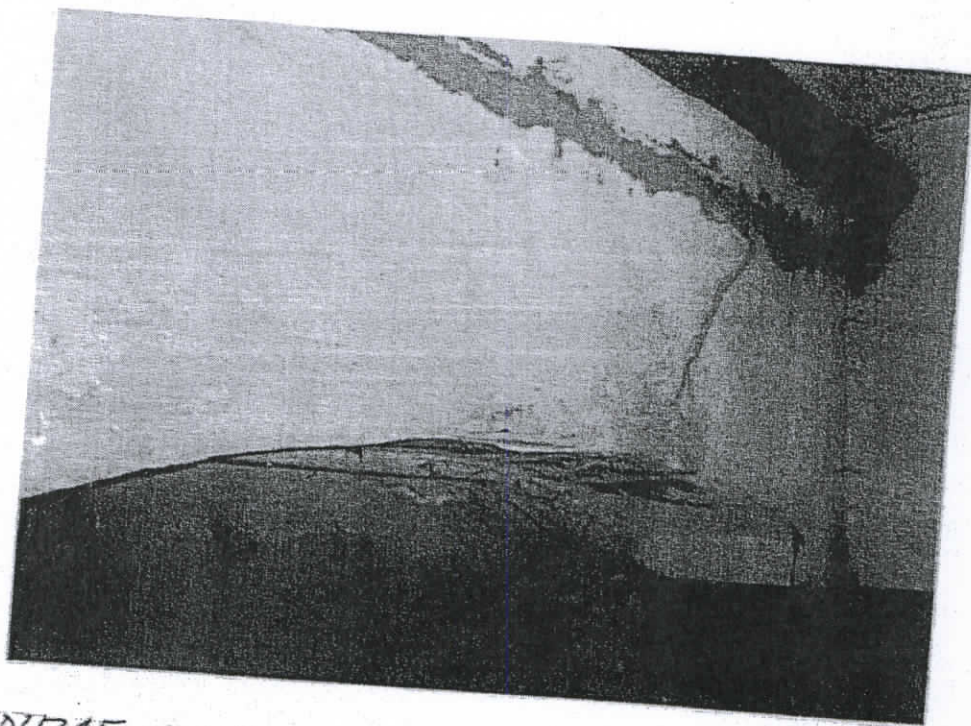
NR 12 WYPEKANE SPDINY

MURZE NA STYKU Z

BSADZKA

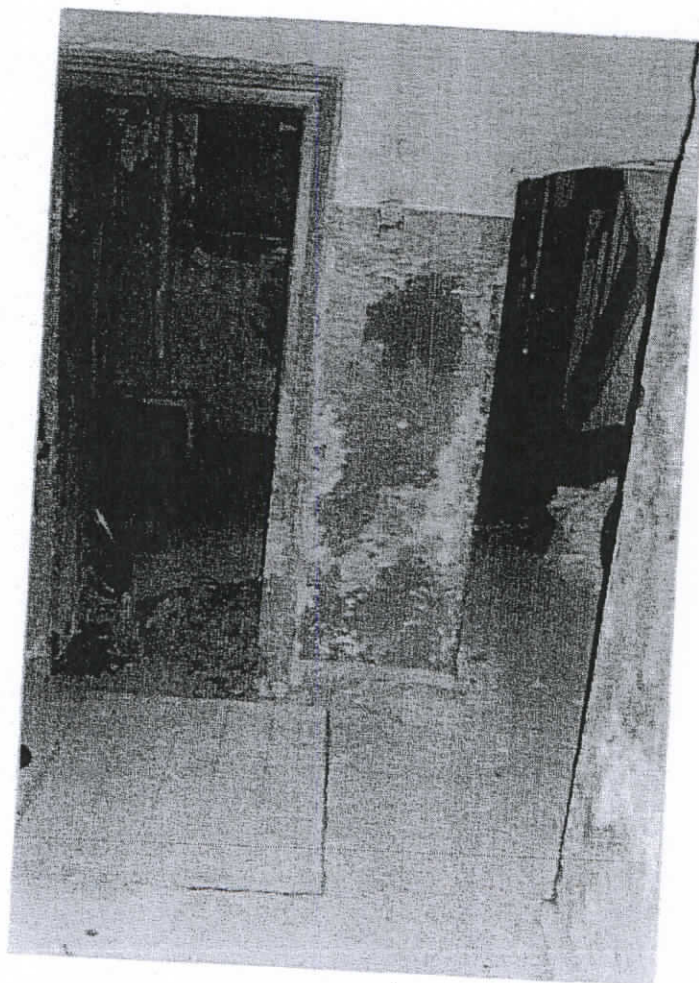
NR15 ŻĘK SKLEPIONY CEBLANY

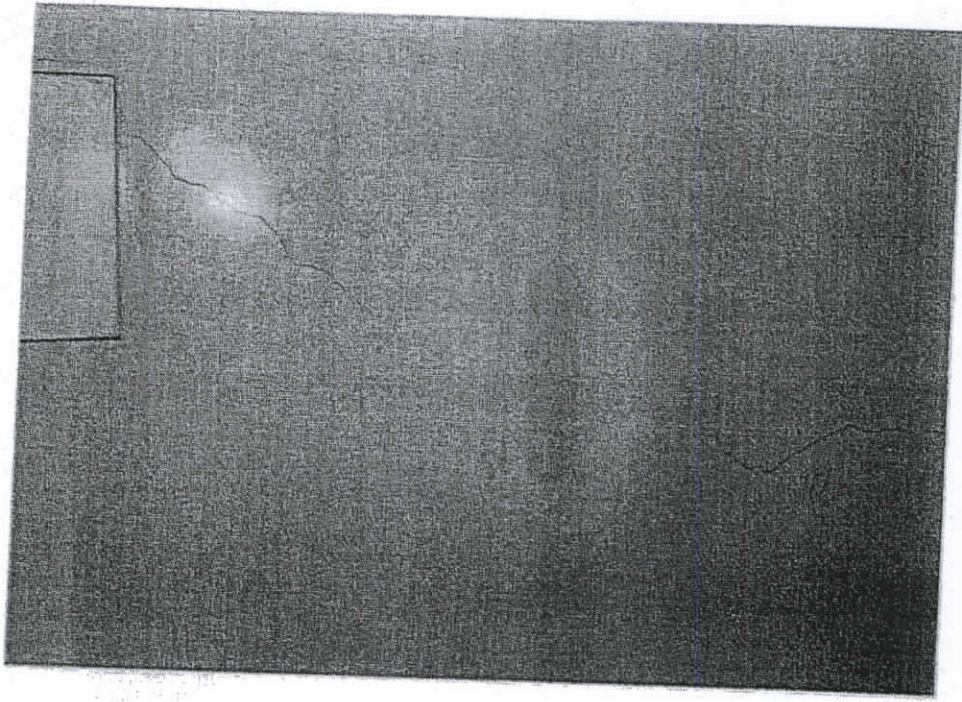
NR16 FILAR - OPARCIE ŻĘKU
PRZY STUZIENIE

9.0 Po ustabilizowaniu sytuacji należy przewidzieć prace polegające na wykonaniu podbudowania (podchwycenia) i poszerzenia łąw fundamentowych oraz filara w sąsiedztwie łąku ceglanego - patrz rzut piwnic. W przypadku dalszego spękania stropu nad piwnicą należy wykonać konstrukcję spinającą tzw. ściagi bezpośrednio pod stropem. Wszelkie prace naprawcze dotyczące spękania ścian można podejmować dopiero po wykonaniu wzmocnień fundamentów.

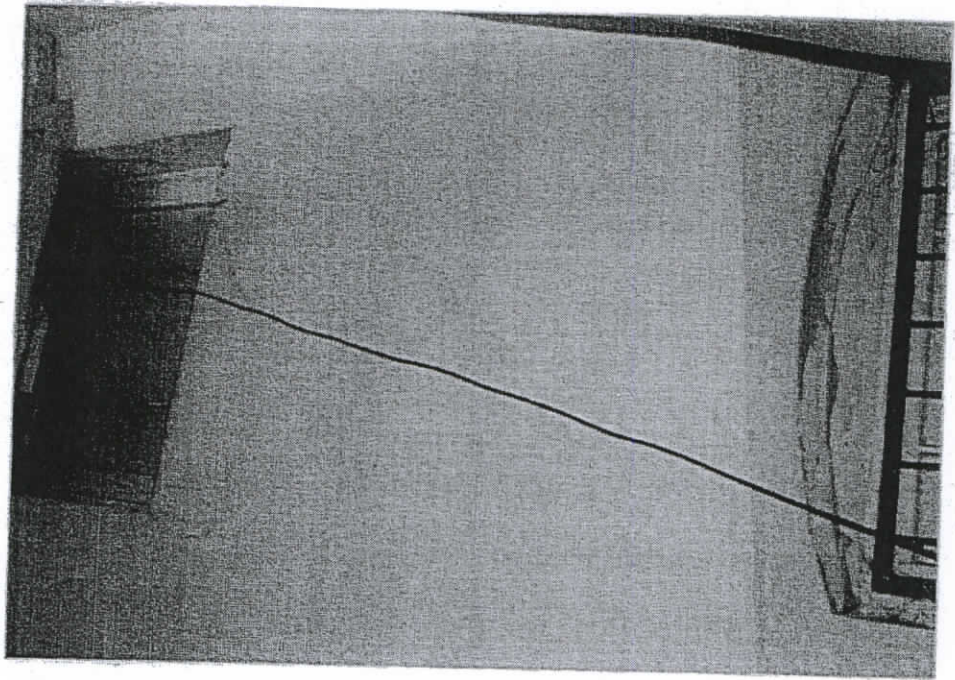
NR 19 SPĘKANIA ŚCIANY
NA PODDASZU PRZY
I KLATCE SCHODOWEJ

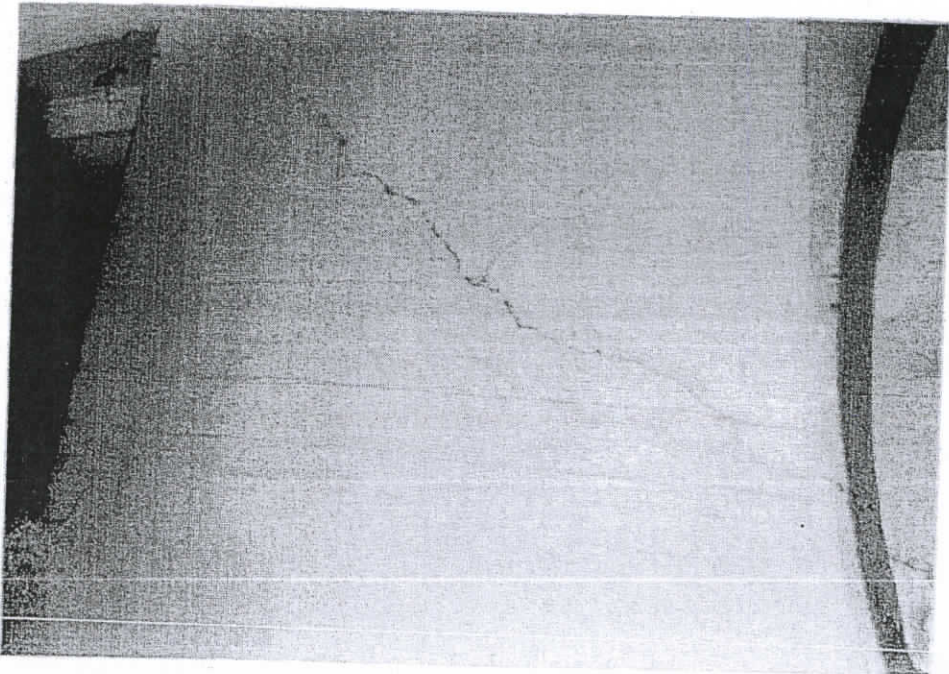
NR 18 SPĘKANIA ŚCIANY
II KLATKI SCHOD.
