EKSPERTYZA MYKOLOGICZNA

OBIEKT: Budynek mieszkalny

LOKALIZACJA: Babia Wieś 24, Bydgoszcz

Bydgoszcz, grudzień 2008 r.

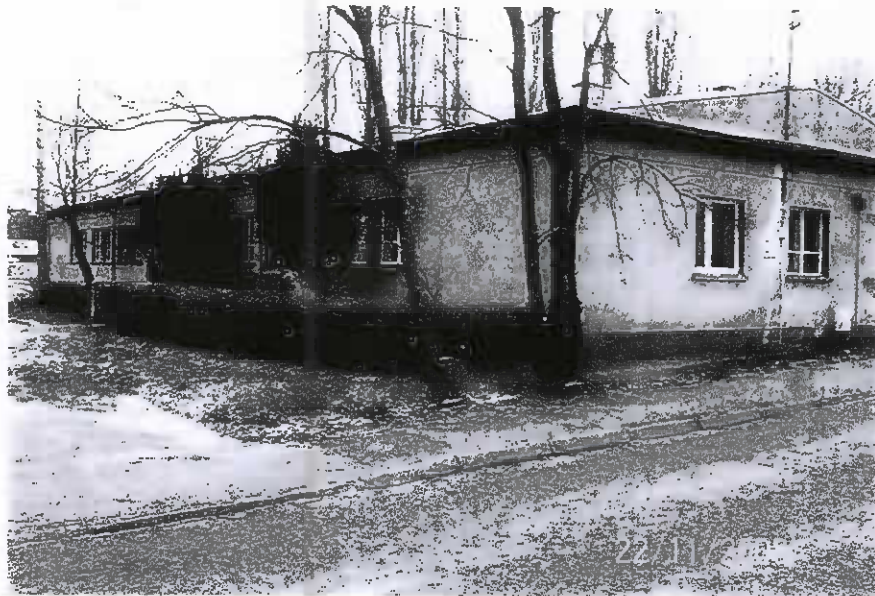
Fot. 1. Widok budynku od strony północno-zachodniej.

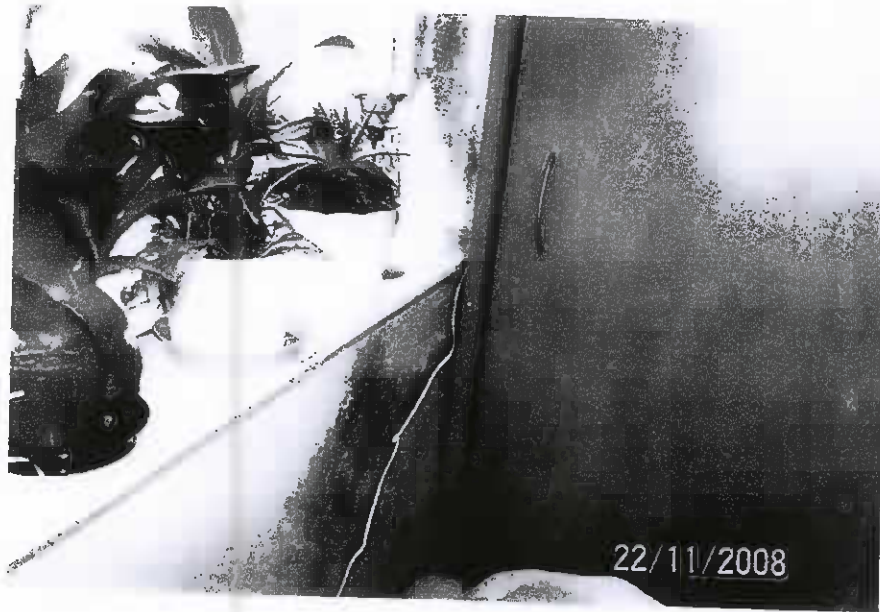
Najwięcej zjawisk związanych z występowaniem korozji biologicznej zaobserwowano w mieszkaniu nr 7. Dotyczą one przede wszystkim pleśni, która pojawiła się zarówno na ścianach zewnętrznych (Fot.2) jak i wewnętrznych (Fot.3) znajdujących się w lokalu.

Fot. 2. Porażona pleśnią zewnętrzna ściana mieszkania.

Pomiary zawilgoconych miejsc wykazały, że silniejsze zawilgocenie, ok. 8% wagowo, występuje na powierzchni konstrukcji murowej stanowiącej przegrodę zewnętrzną. Pokryta koloniami grzybów pleśniowych ściana wewnętrzna miała w momencie pomiaru wilgotność wagową na poziomie 5-6%. Podczas oględzin pomieszczeń stwierdzono, że są one bardzo źle wentylowane. W przypadku łazienki przewód wentylacyjny doprowadzony jest do kuchni i nie podłączony do pionu kominowego (Fot.4), natomiast znajdująca się w kuchni kratka wentylacyjna jest całkowicie zanieczyszczona (Fot.5), co praktycznie uniemożliwia prawidłową wymianę powietrza.

- 5.2. Porażenie konstrukcji murowej (w mieszkaniu nr 7) grzybami pleśniowymi związane jest z brakiem wentylacji pomieszczeń mokrych (kuchni i łazienki). Obecność korozji biologicznej w innych częściach budynku spowodowana jest brakiem izolacji wodoszczelnej ścian piwnic oraz opaski betonowej wokół domu, jak również nieszczelnościami pokrycia dachowego i obróbek blacharskich.

Fragmenty tynków wewnętrznych, które porażone zostały pleśnią należy skuć. Odślonięte części konstrukcji murowej pokryć preparatem BORAMON, a następnie odtworzyć wyprawę wewnętrzną w postaci tynków lub wykończyć ściany płytami gipsowo-kartonowymi.

- Czasowo, do momentu uzyskania niezbędnego poziomu wilgotności względnej powietrza, zainstalować sorpcyjne osuszacze powietrza, zapewniające usunięcie z atmosfery nadmiaru pary wodnej znajdującej się w powietrzu.
- Zapewnić wszystkim pomieszczeniom wymaganą wentylację.
- Zrezygnować z wykonywania powłok malarskich na powierzchniach ścian (w przypadku pomieszczeń piwnicznych). W odniesieniu do lokali mieszkalnych konieczne będzie pokrycie tynków farbami posiadającymi pełne właściwości dyfuzyjne.

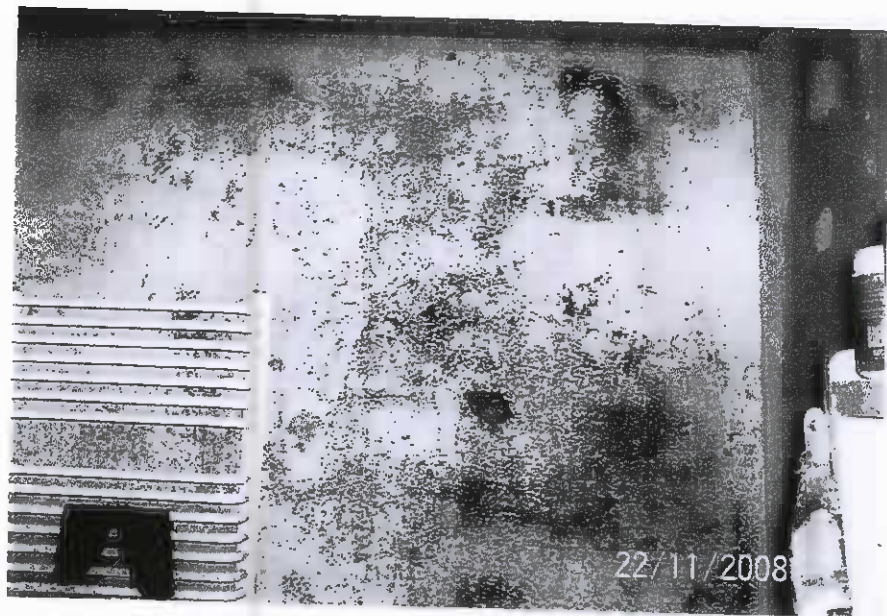
Fot. 3. Pokryta pleśnią wewnętrzną ścianą działową w łazience.

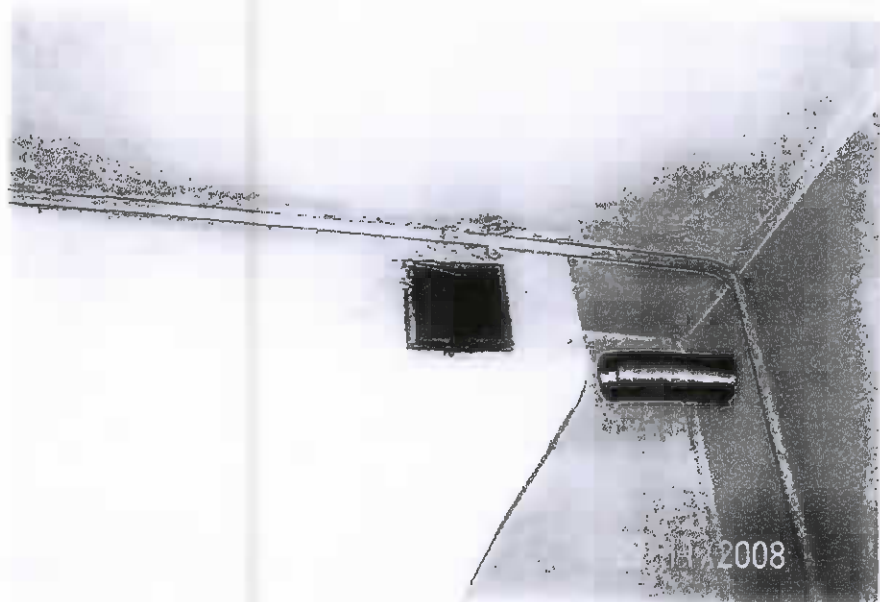
Fot. 4. Niepodłączony przewód wentylacyjny z łazienki.

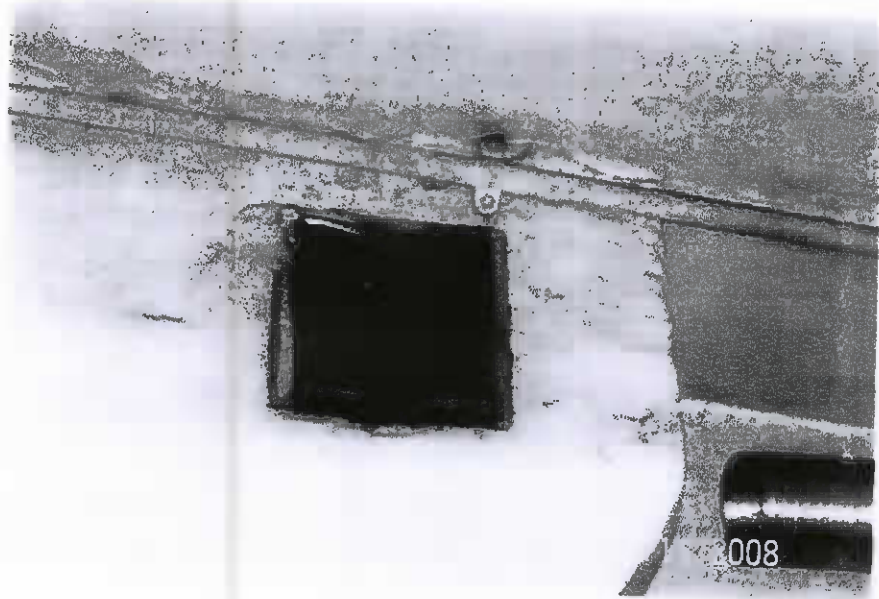
Fot. 5. Niedrożna kratka wentylacyjna w kuchni.

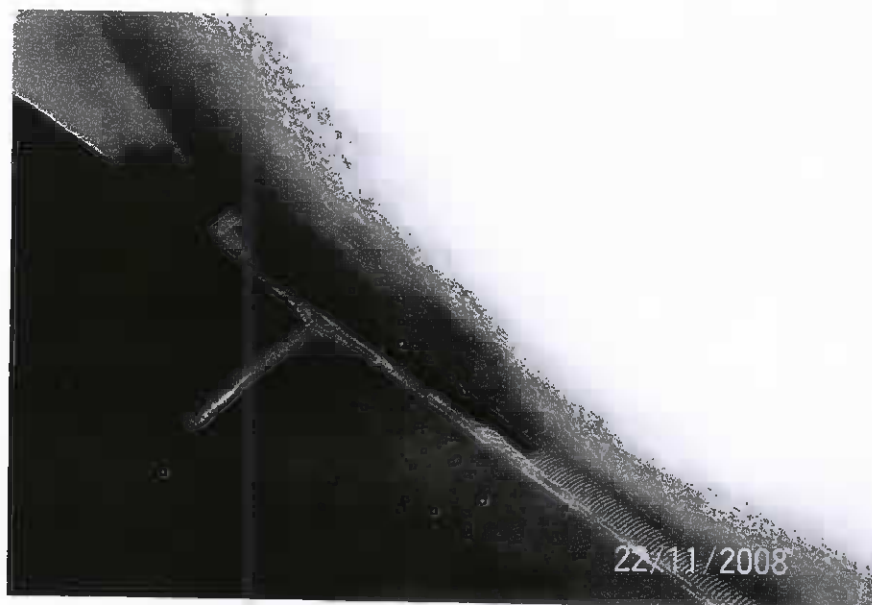
Podobne do opisanych wyżej zjawiska, lecz w znacznie mniejszym zakresie, występują również w mieszkaniu nr 1 na szczycie budynku. Największe, zarówno powierzchniowo jak i pod względem zawartości wody wewnątrz konstrukcji murowej, zawilgocenia zaobserwowano na powierzchni ściany zewnętrznej, na szczycie budynku (Fot.6). Mniejsze zacieki widoczne są niedaleko okien, na połączeniu ściany zewnętrznej ze ścianą działową.

Fot. 6. Zawilgocenia ściany szczytowej w mieszkaniu nr 1.
