# EKSPERTYZA BUDOWLANA

**OBIEKT:** Budynek garażowo-magazynowy

**LOKALIZACJA:** Bydgoszcz ul. Stary Port 21

Bydgoszcz, lipiec 2012 r.

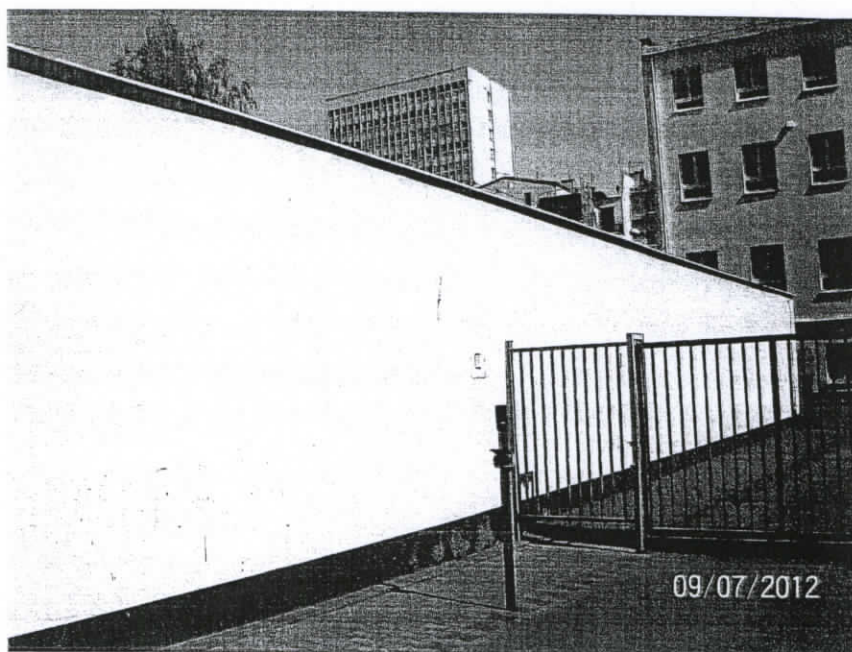
*Fot. 2. Elewacja tylna budynku.*

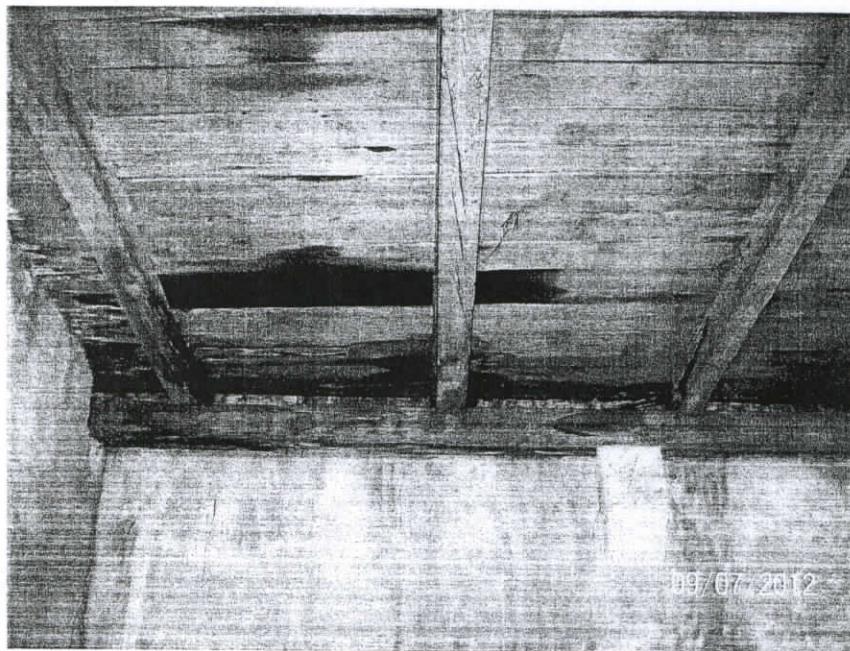
Nad pozostałymi pomieszczeniami garażowymi stan techniczny dachu jest nieco lepszy, chociaż i tam znajdują się fragmenty poszycia, które należy wymienić (Fot.5).

*Fot.5. Zawilgocony fragment dachu nad garażem środkowym.*

- 5.1. Z uwagi na fakt, że istniejące uszkodzenia konstrukcji dachowej stwarzać mogą zagrożenie dla użytkowników budynku, należy **niezwłocznie** przystąpić do ich naprawy. Dotyczy to zarówno elementów konstrukcyjnych więźby dachowej oraz poszycia z desek i pokrycia papowego.

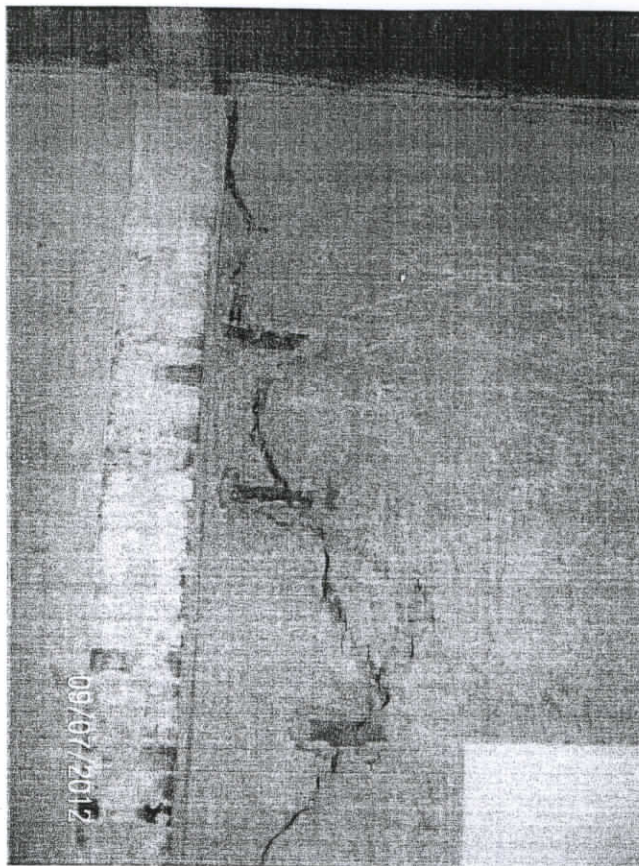
Oprócz opisanych wyżej zniszczeń dachu stwierdzono również uszkodzenia konstrukcji murowej budynku, które sprowadzają się przede wszystkim do strukturalnych pęknięć ścian. Szczeliny takie zaobserwowano zarówno na powierzchniach murów wewnętrznych, oddzielających poszczególne boksy (Fot. 6), jak i na stykach ściany tylnej i ścian działowych (Fot.7). Na trasie najszerszej szczeliny znajdującej się na ścianie działowej pomiędzy 4 i 5 boksem, pół roku temu założone zostały szklane plomby kontrolne (Fot.8). W trakcie przeprowadzania oględzin nie zaobserwowano uszkodzenia żadnej z zainstalowanych płytek. Lokalizację najpoważniejszych pęknięć ilustruje załączony do ekspertyzy szkic.

*Fot.8. Szklane plomby kontrolne na powierzchni ściany pomiędzy boksem 4 i 5.*

- 5.3. Ponieważ budynek posiada liczne uszkodzenia oraz zlokalizowany jest w bezpośrednim sąsiedztwie rzeki, należy przeprowadzać regularne kontrole jego stanu technicznego. Istniejące plomby pozostawić i monitorować.

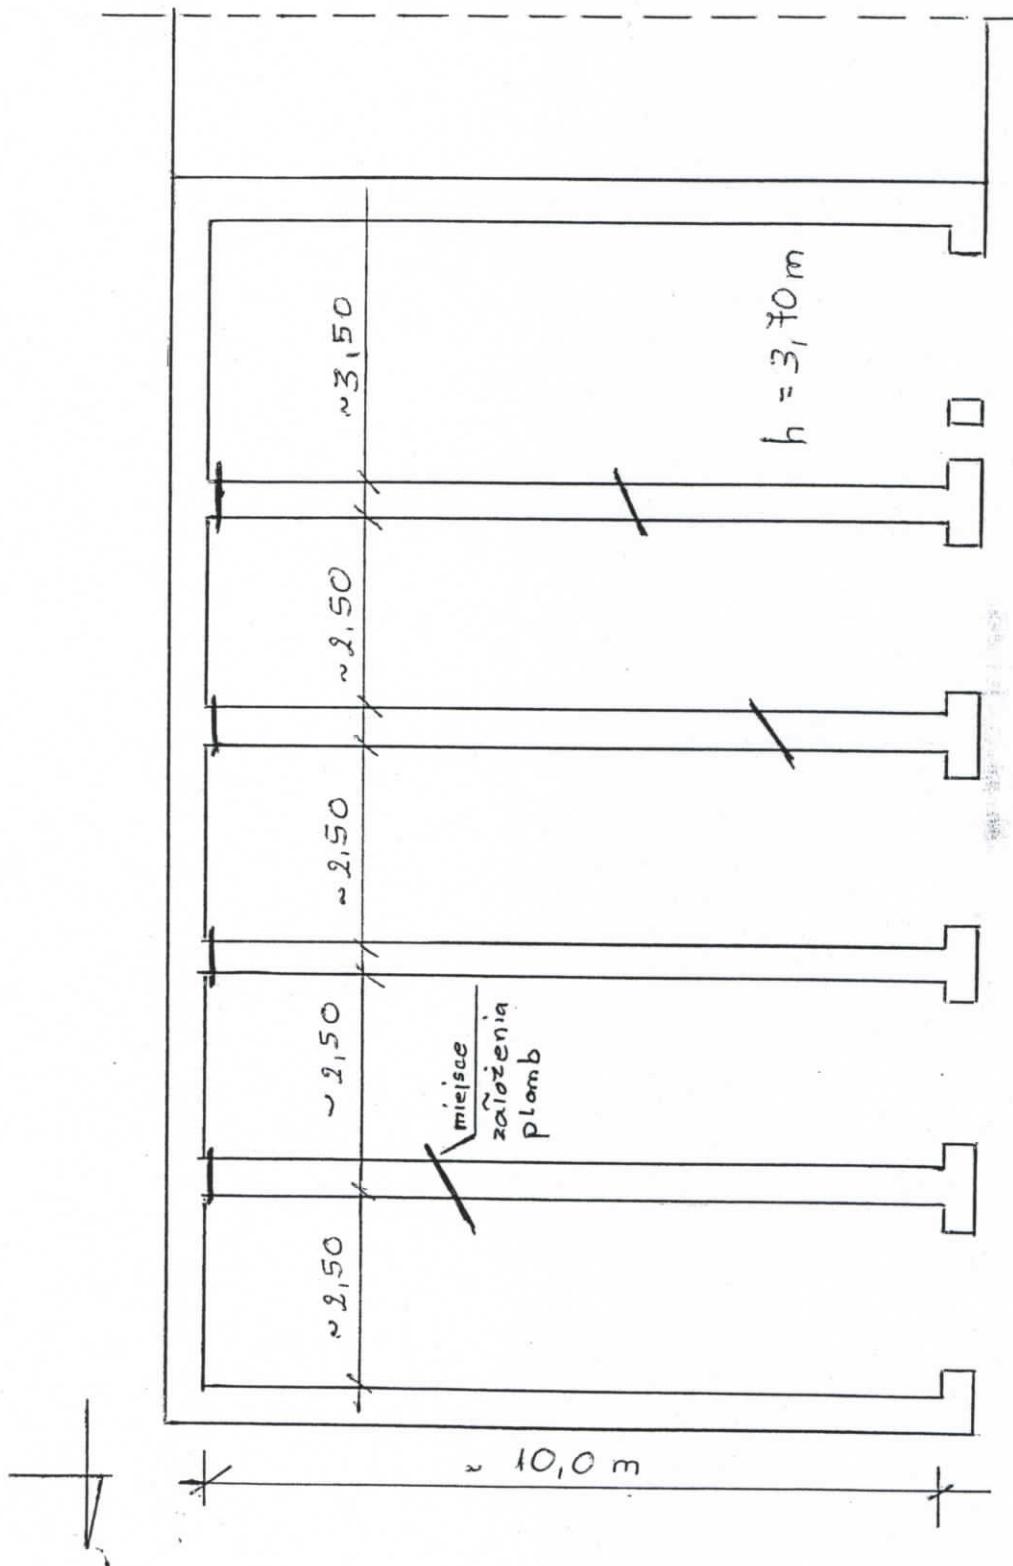
# RZUT BUDYNKU - SZKIC

— - miejsca strukturalnych pęknięć ścian

- istniejące pęknięcia wypełnić iniektem cementowym i sklamrować

- 5.2. Z uwagi na brak połączeń konstrukcyjnych pomiędzy ścianą zewnętrzną i ścianami wewnętrznymi budynku nastąpiło zmniejszenie sztywności przestrzennej obiektu. Aby zapewnić jej prawidłową pracę należy wykonać stalową konstrukcję wzmacniającą (proponuje się zamontowanie dwóch ceowników stalowych wzdłuż ściany tylnej i połączenie ich ze ścianą frontową prętami stalowymi przebiegającymi bezpośrednio przy ścianach wewnętrznych). Pręty stalowe winny być wyposażone w śruby rzymskie, które zapewnią będą możliwość ich naprężania. Podobnie jak w przypadku dachu, prace związane z poprawą sztywności konstrukcji murej należy wykonać przed ponownym oddaniem pomieszczeń garażowych do eksploatacji.
