EKSPERTYZA MYKOLOGICZNO - BUDOWLANA

OBIEKT: Budynek użytkowy

TEMAT: Ocena konstrukcji drewnianej budynku

LOKALIZACJA: Bydgoszcz
ul. Stary Port 21

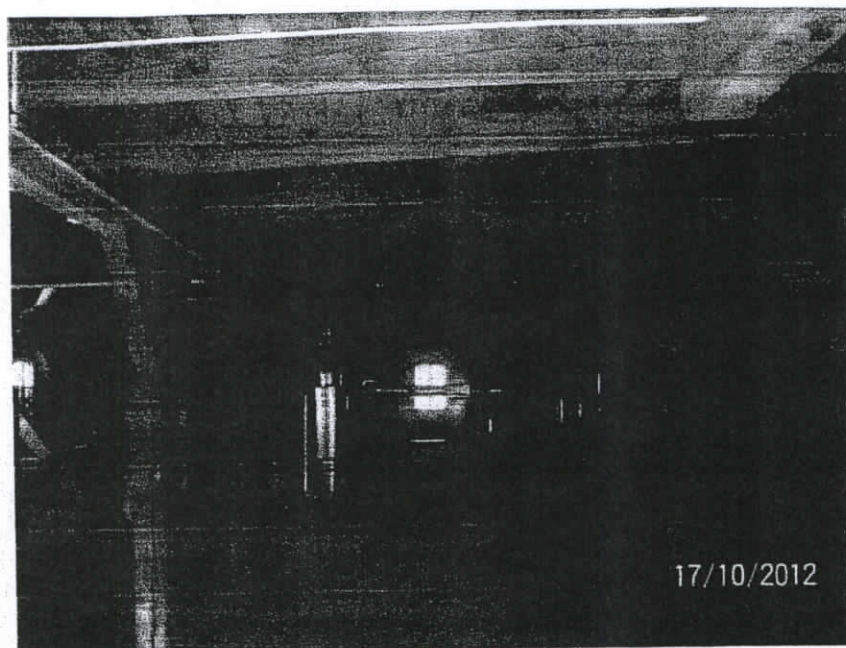
Fot.1. Widok ogólny więźby dachowej poddasza.

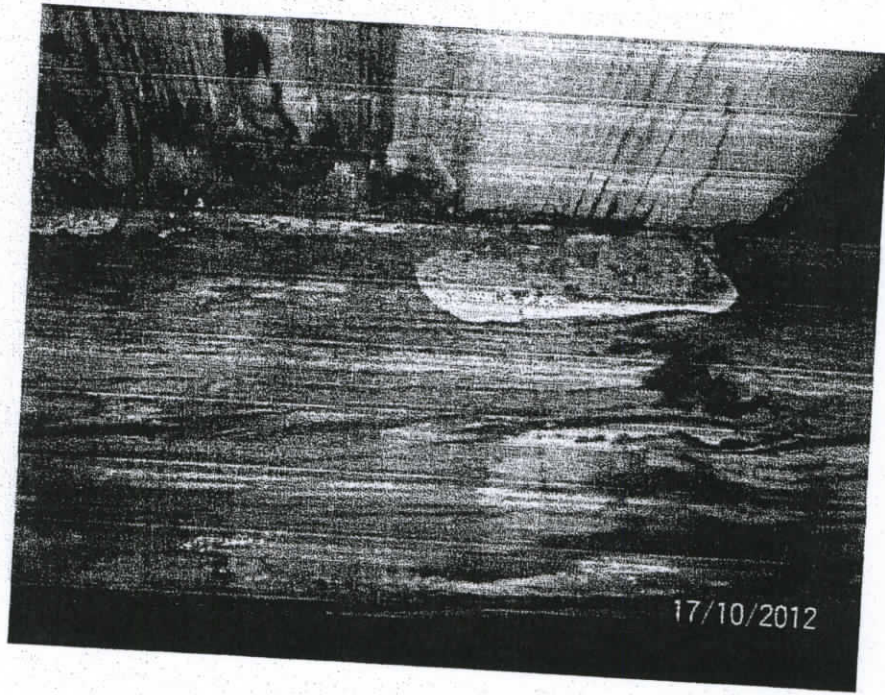
1. Oględziny drewnianych elementów dachu budynku od strony poddasza pozwoliły na stwierdzenie, że część z nich zaatakowana została przez grzyby. W efekcie przeprowadzonych badań makroskopowych stwierdzono, że na tym obszarze występują dwa gatunki grzybów: Grzyb słupowy (*Gloeophyllum sepiarium*)- Fot.2 oraz Grzyb składowy (*Peniophora gigantea*) –Fot.3,4. Należy jednak wyraźnie podkreślić, że owocniki grzyba słupowego występują sporadycznie, natomiast grzyb składowy pokrywa większe powierzchnie więźby, a w szczególności poszycia dachowego z desek.

Fot.2. Owocniki Grzyba słupowego (Gloeophyllum sepiarium).

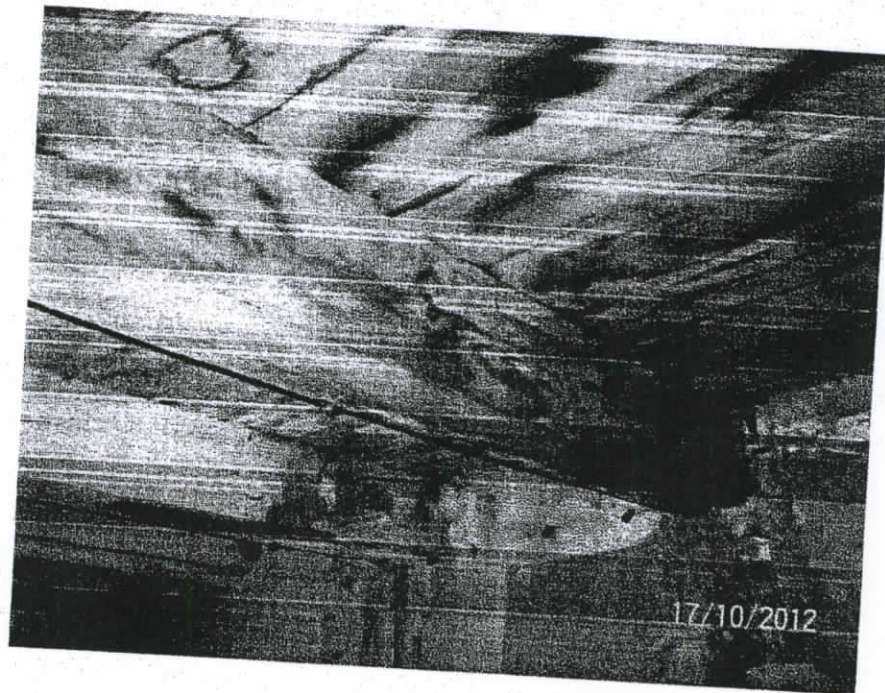
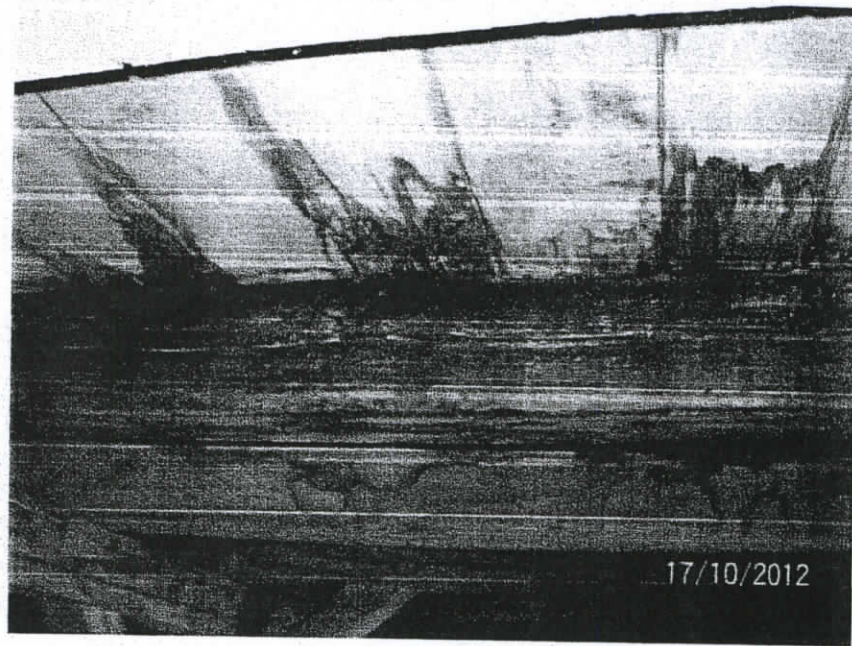
Fot.3,4. Owocniki Grzyba składowego (*Peniophora gigantea*).

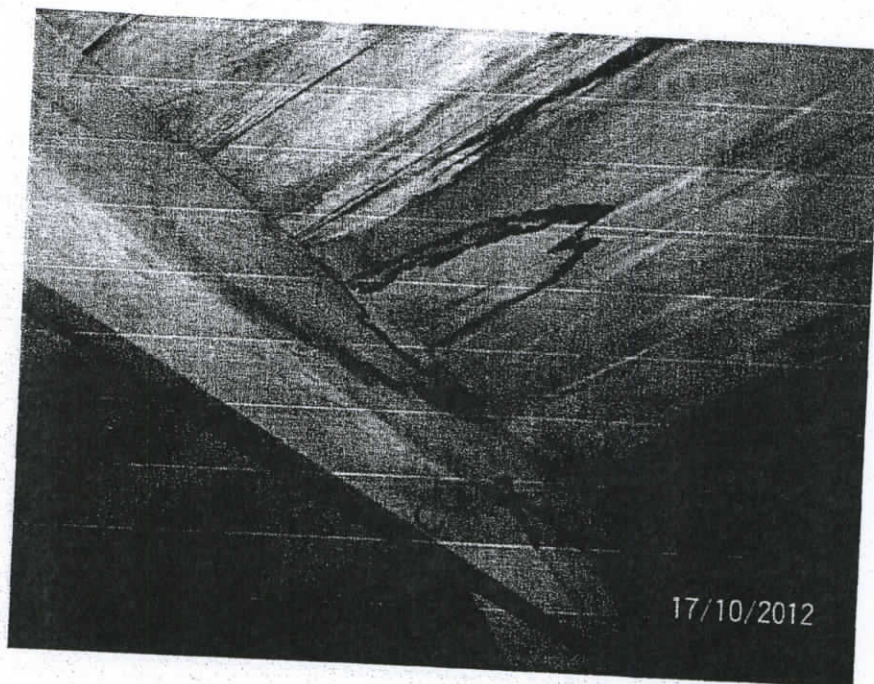
2. W niektórych punktach poszycia dachowego z desek stwierdzono lokalne ślady przegnicia elementów drewnianych (Fot.4,5). W miejscach tych musiał pierwotnie występować Grzyb domowy właściwy (*Serpula lacrymans*), który został wypłukany przez wody opadowe penetrujące do wnętrza budynku na skutek nieuszczelnienia pokrycia dachowego. W jego miejsce, w efekcie bardzo dużej wilgotności materiału, nastąpił rozwój grzybów pleśniowych i bakterii, które spowodowały ostateczny rozkład drewna. Bardzo istotny jest fakt, że pomiary wilgotności drewna w tych miejscach nie wykazały wartości większych niż 12 – 14% co oznacza, że znajdowały się one w stanie powietrzno-suchym. Wynika z tego, że proces zniszczenia drewna nastąpił wcześniej, zanim uszczelniono pokrycie dachowe z papy. Podobny do określonego poziom wilgotności stwierdzono we wszystkich badanych punktach więzby dachowej.

Fot.5. Przykład lokalnego przegnicia poszycia dachowego z desek.

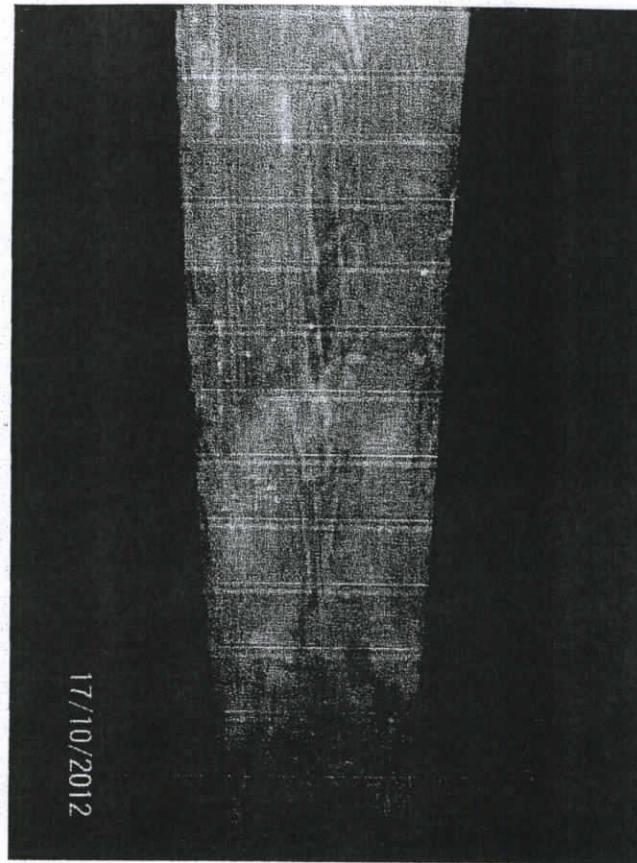
3. Na powierzchni części elementów drewnianych (głównie słupów) stwierdzono istnienie otworów wylotowych pochodzących od owadów atakujących drewno. Uwzględniając ich kształt, rozmiary i rozmieszczenie ustalono, że świadczą one o obecności Spuszczela pospolitego (*Hylotrupes bajulus* L.), należącego do najczęściej występujących w drewnie budowlanym chrząszczy (Fot.6). Stopień zniszczenia więźby przez tego owada jest jednak stosunkowo niewielki.

Fot.6. Przykład otworów wylotowych Spuszczela pospolitego.

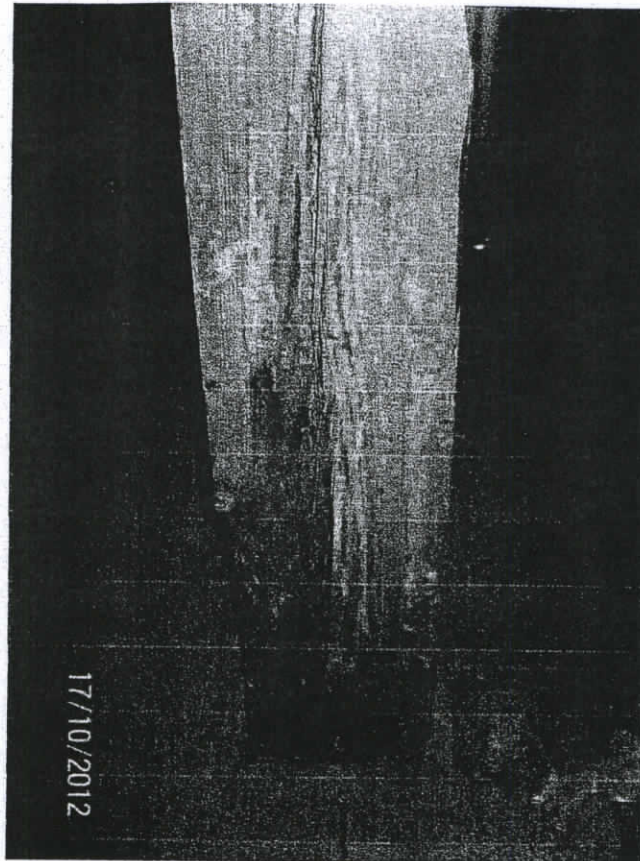
4. Część drewnianych elementów konstrukcyjnych, zarówno więźby dachowej (Fot.7) jak i stropów niższych kondygnacji (Fot.8), posiada ubytki przekrojów spowodowane obecnością próchnicy. Pomimo, że nie wpływają one na ogólną ocenę stanu technicznego więźby dachowej, to miejsca te wymagać będą wzmocnienia, poprzez wykonanie dodatkowych nakładek drewnianych.

Fot.7. Ubytek przekroju słupa na poddaszu spowodowany obecnością próchnicy.

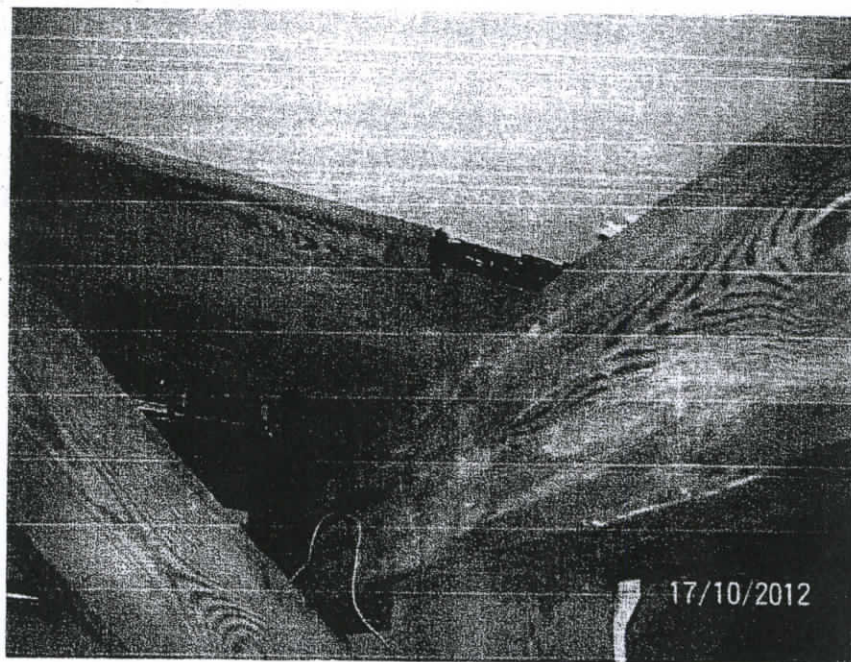
Fot.8. Częściowo spróchniała belka na II kondygnacji.

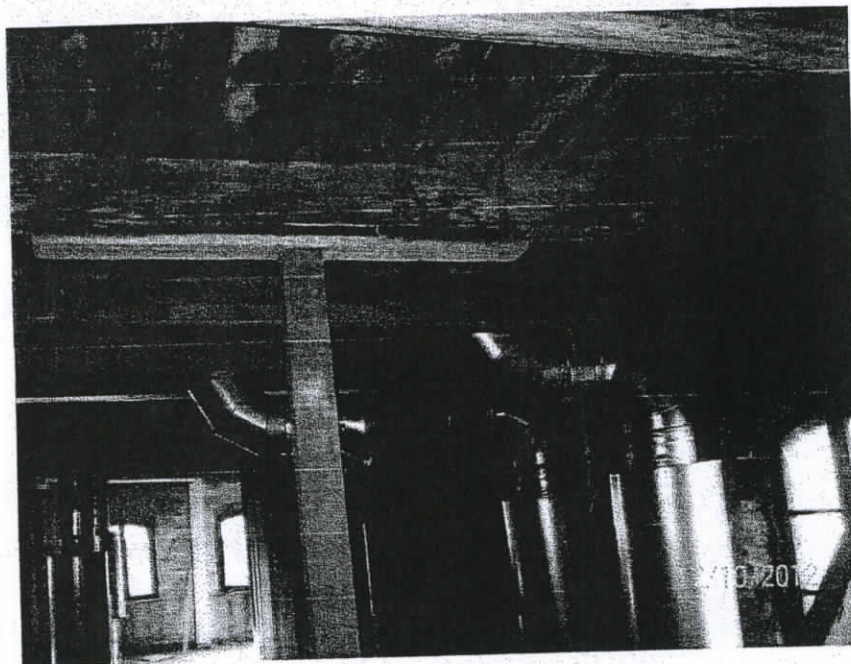
5. W miejscu, gdzie istniejące wcześniej nieszczelności pokrycia dachowego spowodowały największą próchnicę i zbudowanie drewnianych elementów konstrukcyjnych dachu, użytkownik wykonał dodatkowe podparcie belki nośnej dachu (Fot.9). Obszar ten został zaznaczony na załączonym do ekspertyzy rzucie poddasza. Zaleca się wzmocnienie najbardziej uszkodzonych belek w tym rejonie poprzez wykonanie nadbitek.

Fot.9. Dodatkowe podparcie belki dachowej wykonane przez użytkownika.

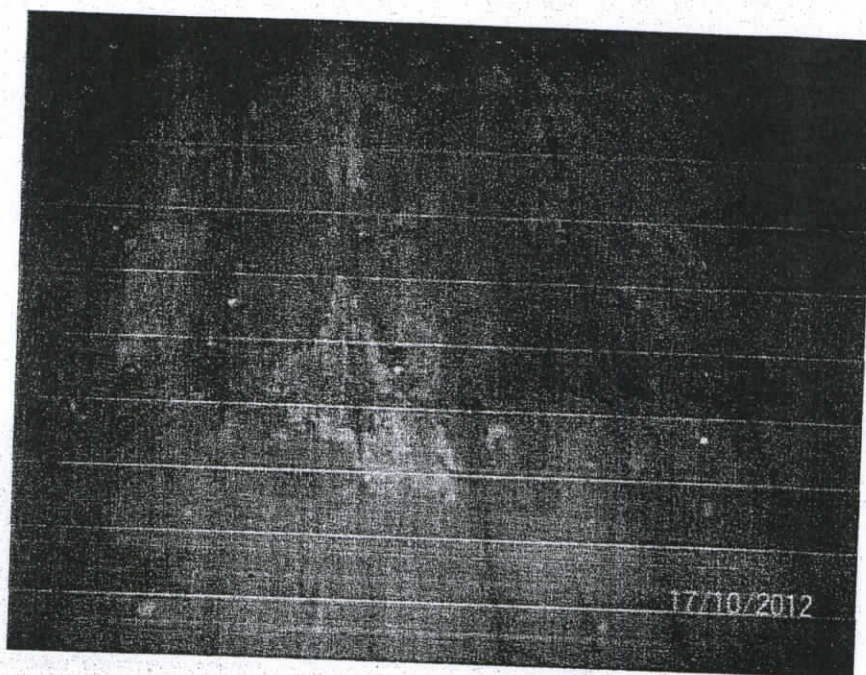
6. Ślady ubytków i uszkodzeń spowodowane wcześniejszym, długotrwałym oddziaływaniem wody i wilgoci widoczne są wyraźnie na podłodze poddasza. Część desek jest spróchniała i wypaczona oraz posiada zacieki i wykwyty na swojej powierzchni (Fot.10).

Fot.10. Fragment zniszczonej przez wody opadowe podłogi poddasza.

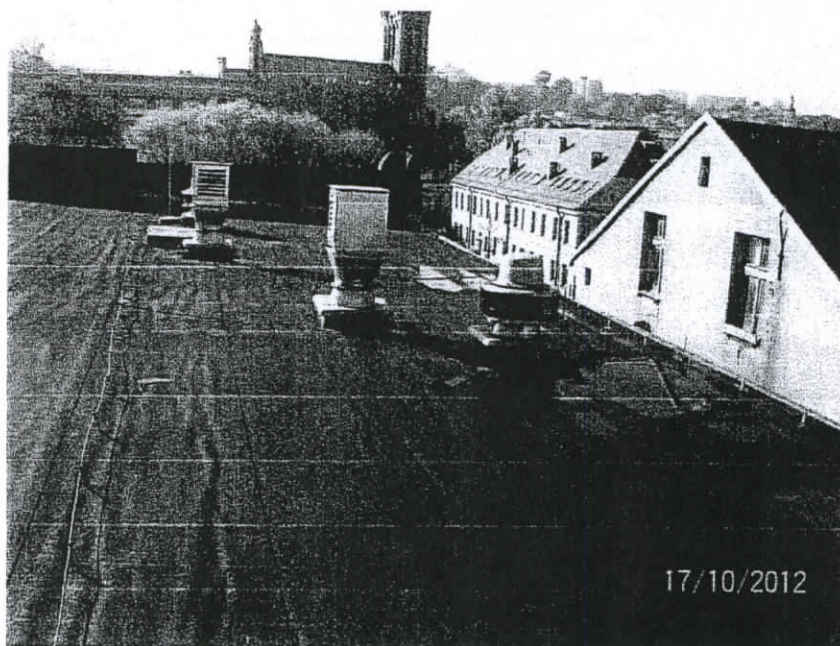
- Ogłędziny pokrycia dachowego budynku wykazały, że wykonane jest ono z papy podkładowej a sama powierzchnia dachu posiada zastoiska wody w rejonie odpowiadającym obszarowi dodatkowego podparcia belek dachowych (podpunkt 5) – Fot.11. Jakkolwiek papa podkładowa nie może służyć jako finalna warstwa pokrycia dachowego, to jej ułożenie znacznie poprawiło szczelność dachu i zahamowało penetrację wód opadowych do wnętrza obiektu. Ponadto użytkownik obiektu oświadczył, że przed ułożeniem papy zamontował płyty drewnopochodne na istniejącym odeskowaniu dachu. W sposób zasadniczy ograniczyło to ugięcia poszycia dachowego i poprawiło jakość podłoża pod warstwy izolacyjne.

Fot.11. Zastoiska wody opadowej po zachodniej stronie dachu.

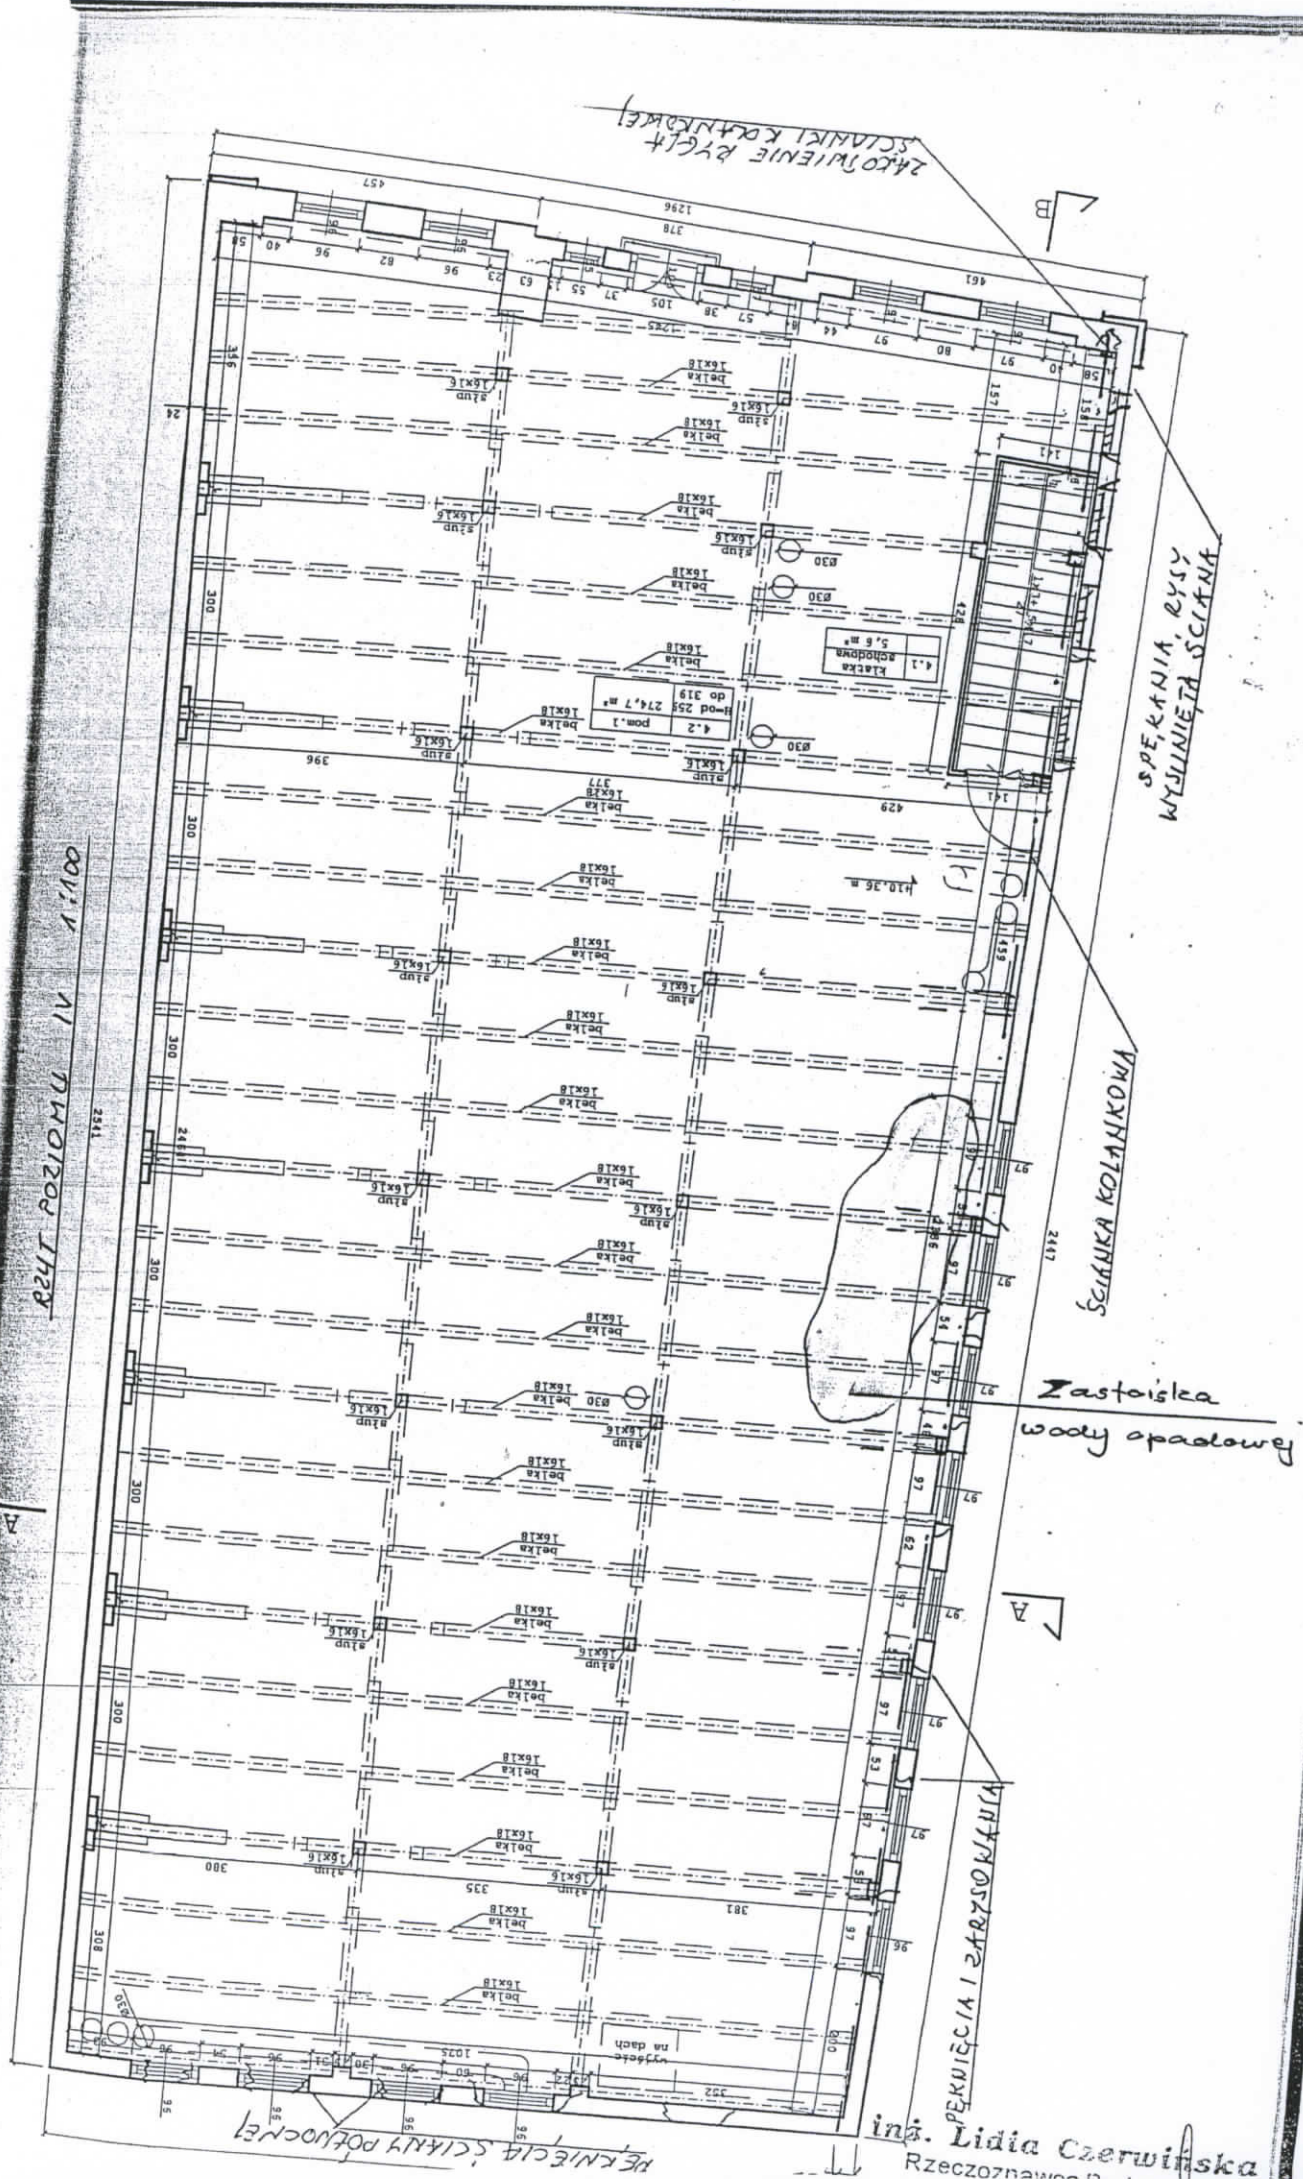
RZUT POZIOMU IV 1:100

SPEKANIA, RYSY
WYSUNIĘTA ŚCIANA

Zastoiska
wody opadowej

PEKNIĘCIA I ZARYSOWANIA

PEKNIĘCIA ŚCIANY PÓŁNOCNEJ
