## Ekspertyza techniczna

ścian zewnętrznych budynku przy ul. Stary Port 21  
w Bydgoszczy

Bydgoszcz, 12 grudnia 2011 roku

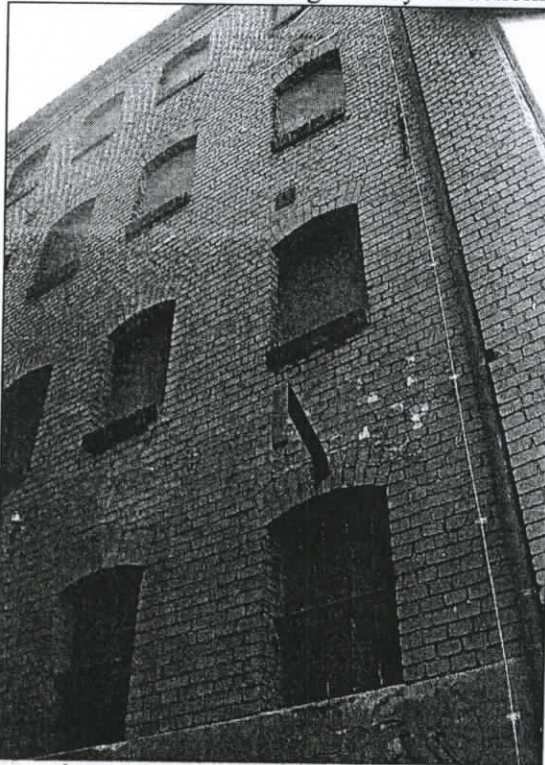
W pasie pierwszego rzędu otworów przy filarze narożnika budynku w poziomie: III i IV ściana została wypchnięta na zewnątrz. Przemieszczenie ściany mierzone przy pierwszym ościeżu okna wynosi 5 cm w poziomie III i 3 cm dołem oraz 10 cm górą okna w poziomie IV. Ściana została również wypchnięta na zewnątrz przez swobodny, niezakotwiony w filarze rygiel ściany kolankowej dachu. Rozpór dachu w tym miejscu spowodował również dewastację gzymsu – wypadło kilkanaście cegieł (widoczny prześwit w ścianie klatki schodowej przy końcu rygla ścianki kolankowej). Konstrukcja słupów, podciągów, krokwi i deskowania dachu wykazuje ślady długotrwałego zawilgocenia oraz niepełnej nośności (ślady grzybów i insektów). Poziom podłogi dwóch ostatnich kondygnacji nosi znamiona zapadnięcia się drewnianej konstrukcji nośnej, co sygnowane było już w opiniach wykonanych w latach 50 – tych ubiegłego wieku. Część desek podłogi poddasza jest przegniła i spruchniała.

ŚCIANA ZACHODNIA PRZY NAROŻNIKU  
WYSUNIĘCIE ŚCIANY NA III I IV POZIOMIE  
SPĘKANIA ŚCIAN, PASKI SZKLANE

Wyburzoną i popękaną ścianę poziomu III o grubości 38 cm i poziomu IV o grubości 25 cm należy rozebrać na długości ca 2,0 mb od filarka narożnika do końca pierwszego pasma otworów okiennych z pozostawieniem po obu stronach strzępi zazębionych. W to miejsce należy wymurować nową ścianę odpowiednio o grubości 38 cm i 25 cm z cegły ceramicznej pełnej klasy 100 na zaprawie cem-wap marki 3 MPa, następnie od wewnątrz otynkować. Przed przystąpieniem do rozbiórki ścian w pierwszej kolejności należy zakotwić od wewnątrz w filarze narożnika rygiel drewnianej ścianki kolankowej niosącej okap dachu. Zakotwienie wykonać z [ 120 o długości 500 mm z osadzeniem na 200 mm w gnieździe wykutym w filarze z wypełnieniem zaprawą cementową i połączeniem na 6 śrub M10 z belką rygla. W razie konieczności naprawić przyległy fragment dachu.

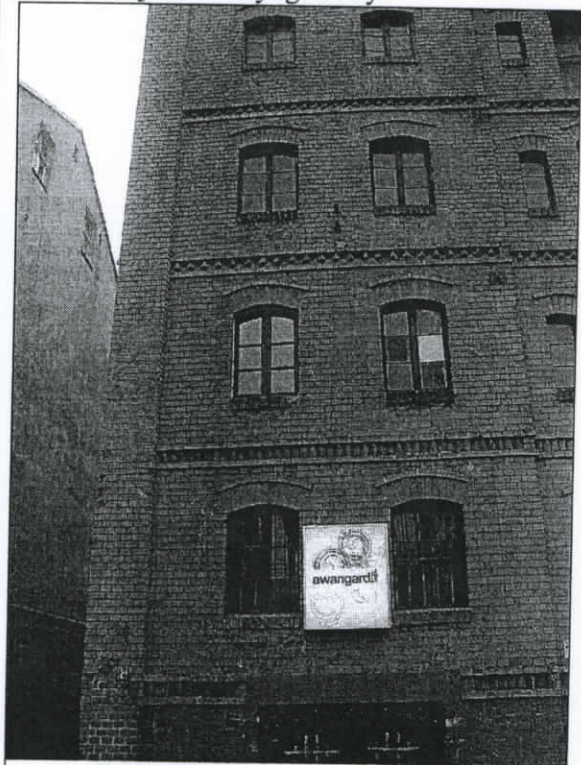
Najwięcej pęknięć i szczelin w ścianach występuje w rejonie narożnika południowo – zachodniego, gdzie jest klatka schodowa. Na elewacjach widoczne są pęknięcia i szczeliny biegnące przez całą wysokość budynku przez nadproża i ściany podokienne w pionach otworów okiennych po obu stronach narożnika. Widoczne są również ślady dawniejszych napraw i przemurowań fragmentów ścian. W rejonie klatki schodowej w poziomach: 0, I i II od we wnętrzu ścianę zachodnią zakryto w ramach adaptacji klubu, widoczna jest dopiero w poziomie III i IV. Ściana ta na przestrzeni długiego okresu eksploatacji, osiadania fundamentów, braku konserwacji i bieżących napraw popękała w pionowych pasach otworów okiennych.

FRAGMENT ELEWACJI POŁUDNIOWEJ  
PRZY NAROŻNIKU WIDOCZNE PĘKNIĘCIA  
ŚCIAN W PIONIE PASÓW OKIENNYCH

Pęknięcia ścian storkretować zaprawą cementową. Większe pęknięcia i szczeliny przemurować fragmentami. Istniejące zamurowania otworów okiennych ściankami grubości 12 cm pozbawione zazębienia strzępiami z ościeżnicami nie spełniają zadania. W ściankach i ościeżach wykonać bruzdy poziome i założyć w nich co 23 – 25 cm kotwy stalowe  $\phi$  8 o długości 40 cm na głębokości 5 cm. Wykonać również te połączenia górą w nadprożu i dołem po obwodzie otworu okiennego. Bruzdy wypełnić zaprawą cementową, a szczeliny po obrysie otworu okiennego storkretować również zaprawą cementową.

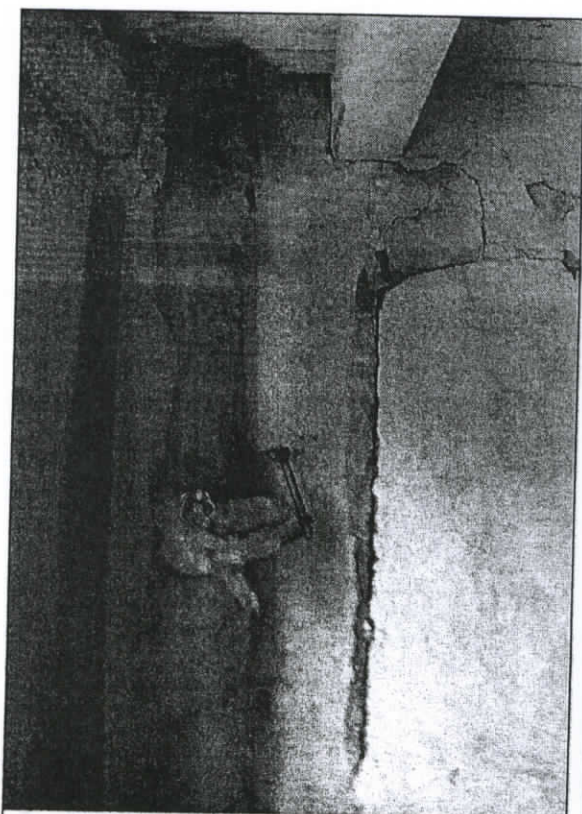
WYSUNIĘCIE ŚCIANY W POZIOMIE III  
NAROŻNIK POŁUDNIOWO-ZACHODNI  
WIDAĆ ODSPOJENIE ŚCIANY POD SUFITEM  
I ZAMUROWANIA OTW. OKNA  
WIDOK OD KLATKI SCHODOWEJ

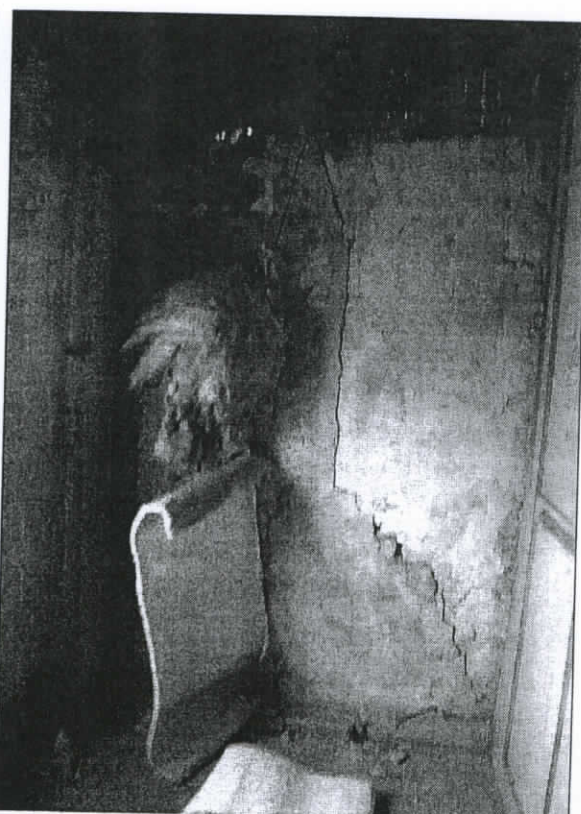
WYSUNIĘCIE ŚCIANY NA ZEWNĄTRZ W POZIOMIE IV  
WIDAĆ OTWÓR PO WYPADNIĘCIU CEGIEŁ GZYMSU  
ORAZ NIEZAKOTWIONY KONIEC RYGLA  
ŚCIANKI KOLANKOWEJ

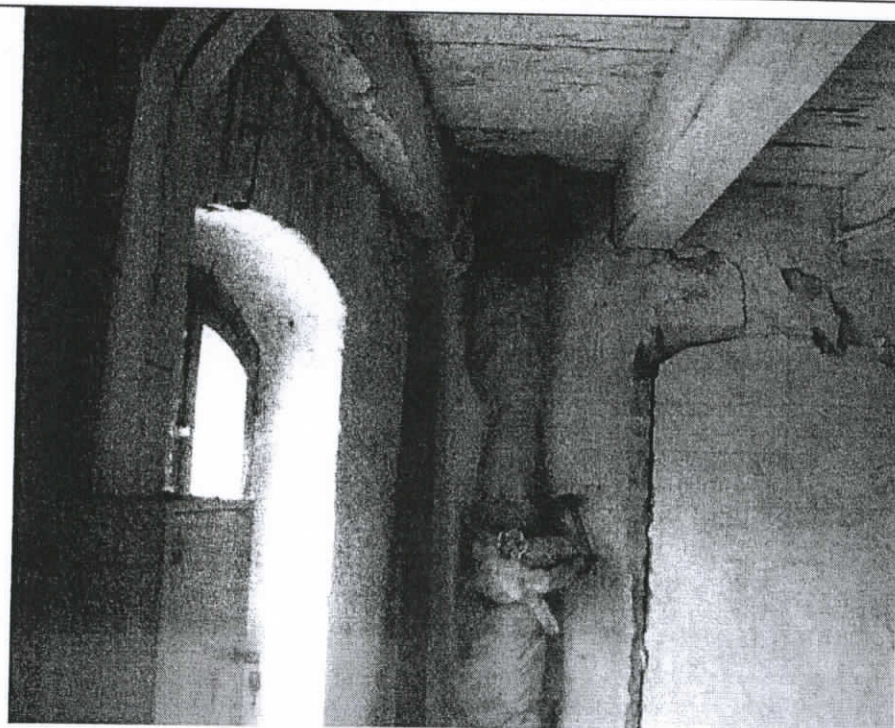
POZIOM III (jak wyżej)  
WIDOK CAŁEGO NAROŻNIKA PRZY KLATCE SCHODOWEJ

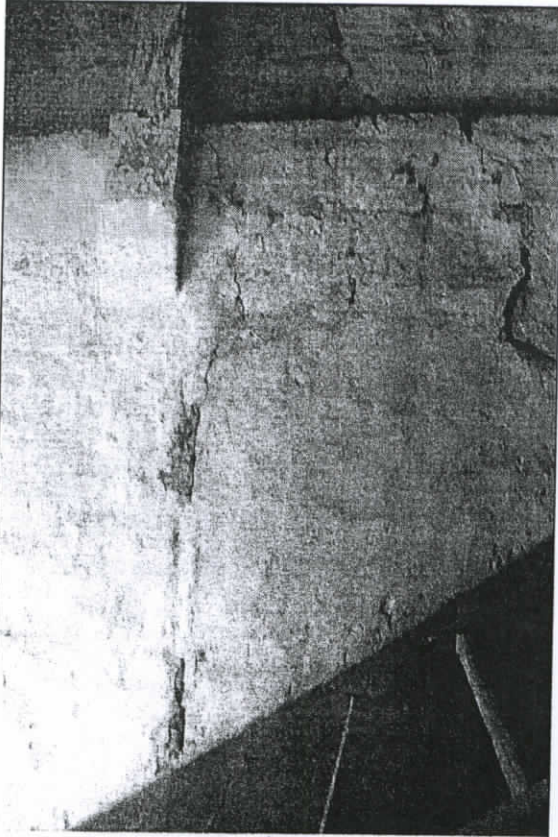
PODPARCIE SŁUPKA ŚCIANKI KOLANKOWEJ  
KLATKI SCHODOWEJ  
WEJŚCIE NA POZIOM IV

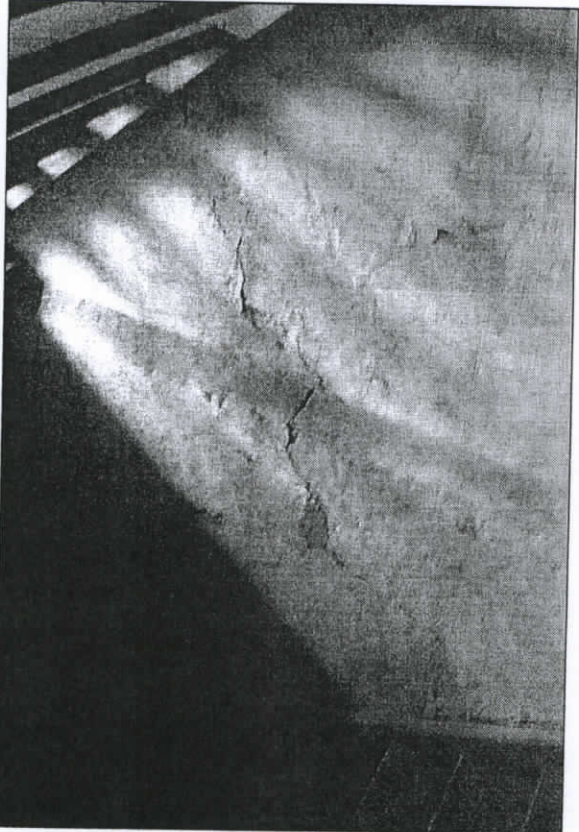
WIDOK PĘKNIĘĆ I ODSPOJEŃ ŚCIANY ZACHODNIEJ  
WIDOK Z PODŁOGI III POZIOMU  
WIDAĆ GÓRA SCHODY NA IV POZIOM

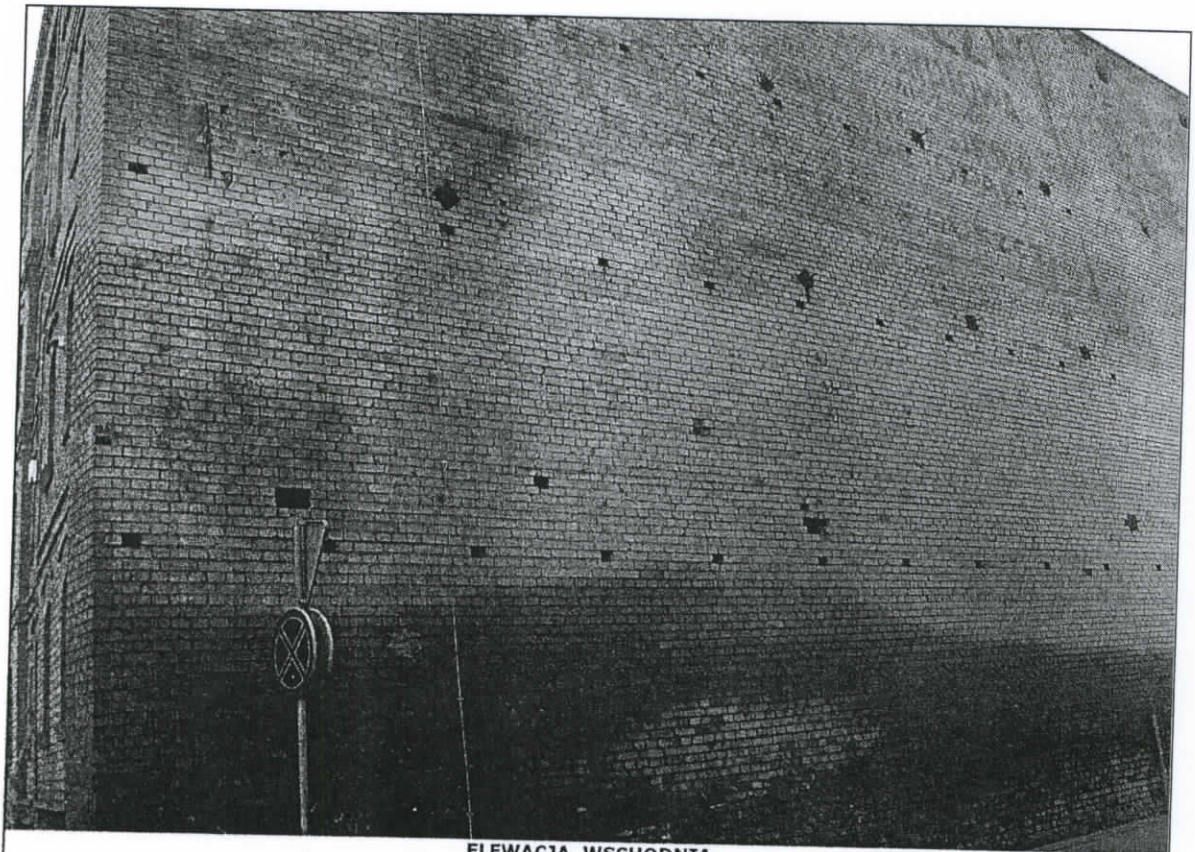
Stalowe ściągi w stropach, w siedmiu układach konstrukcyjnych głównych nad poziomem: I, II, III i IV założono dopiero po 50 latach eksploatacji zalecone w orzeczeniu nośności stropów opracowanym 07.06.1951 roku przez inż. Fr. Głowackiego miały być zabezpieczeniem przed pękaniem i rozpychaniem ścian na zewnątrz.

ELEWACJA WSCHODNIA  
WIDOCZNE ZAKOTWIENIA ŚCIĄGÓW NAD I, II, III, IV POZIOMEM
