NAZWA INWESTYCJI : TERMOMODERNIZACJA BUDYNKU BIUROWEGO WRAZ Z ZADASZENIEM WEJŚCIA

ADRES : ul. Modrzewiowa 23  
Bydgoszcz  
działka nr 15 obręb 174

STADIUM : Ekspertyza techniczna dotycząca ustalenia przyczyn  
zawilgocenia ścian piwnic z zaleceniami wykonawczymi

OBIEKT : Budynek biurowy

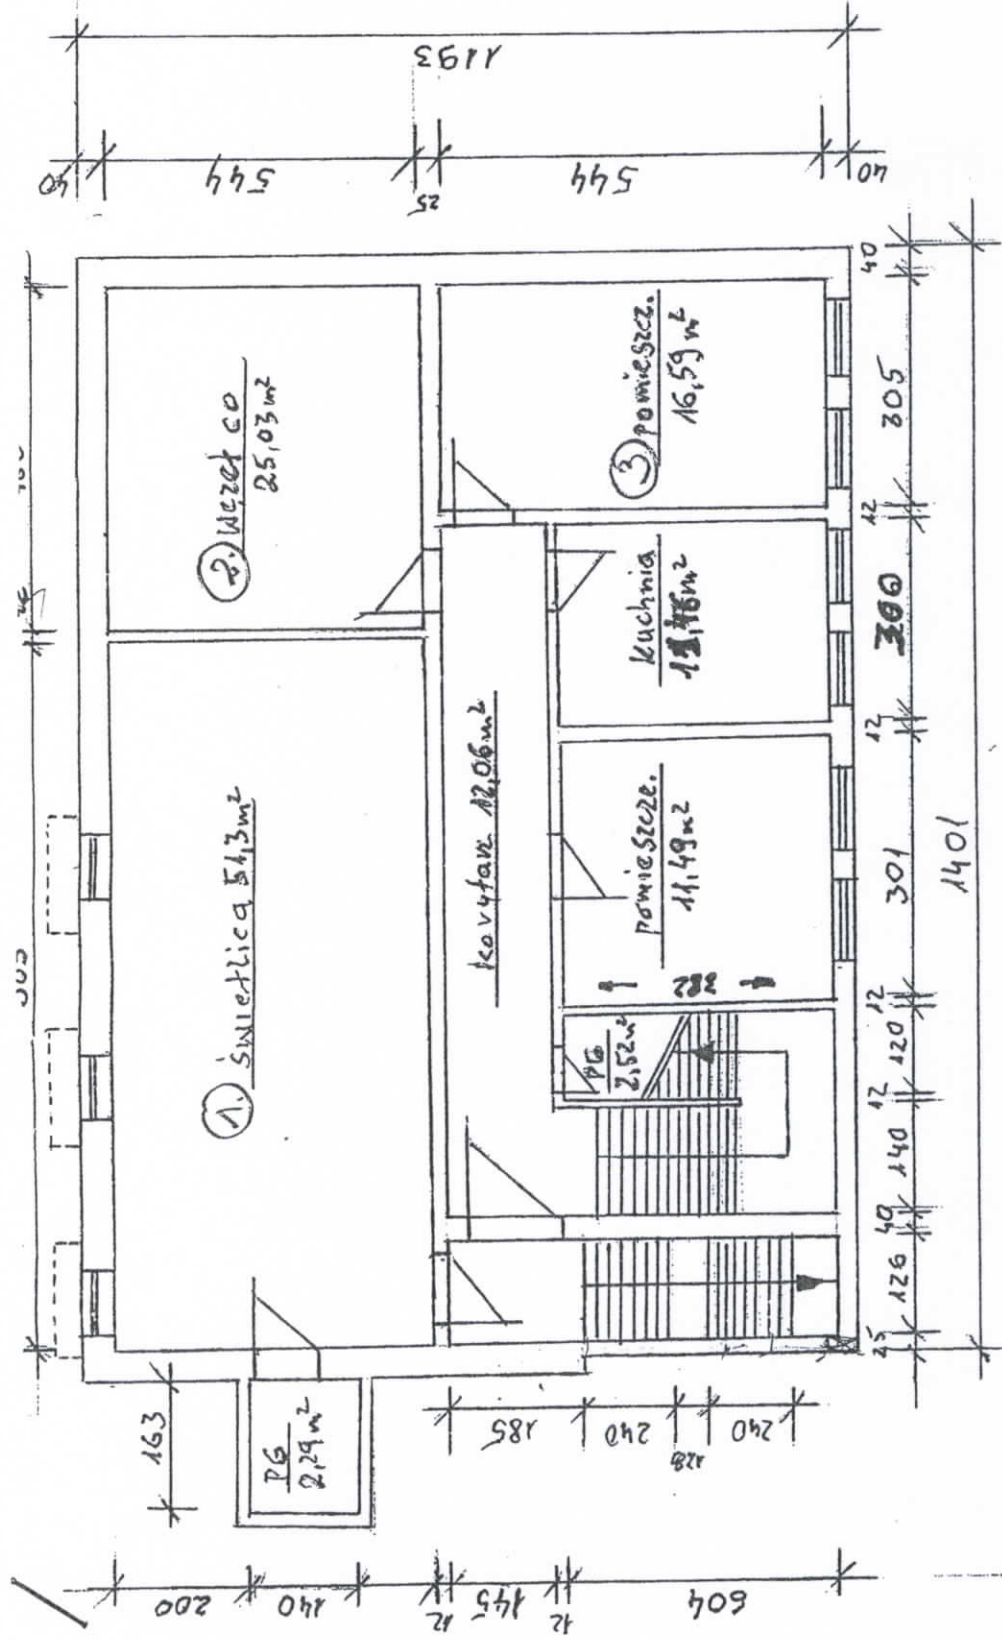
RZUT POMIESZCZEŃ

Zawilgocone pomieszczenia  
podlegające orzeczeniu:

1. Świetlica
2. Węzeł co
3. Archiwum
