Ekspertyza mykologiczno - budowlana

**Zadanie 1 –
ul. Stary Port 21**

TEMAT: Ocena konstrukcji drewnianej budynku

LOKALIZACJA: Bydgoszcz
ul. Stary Port 21

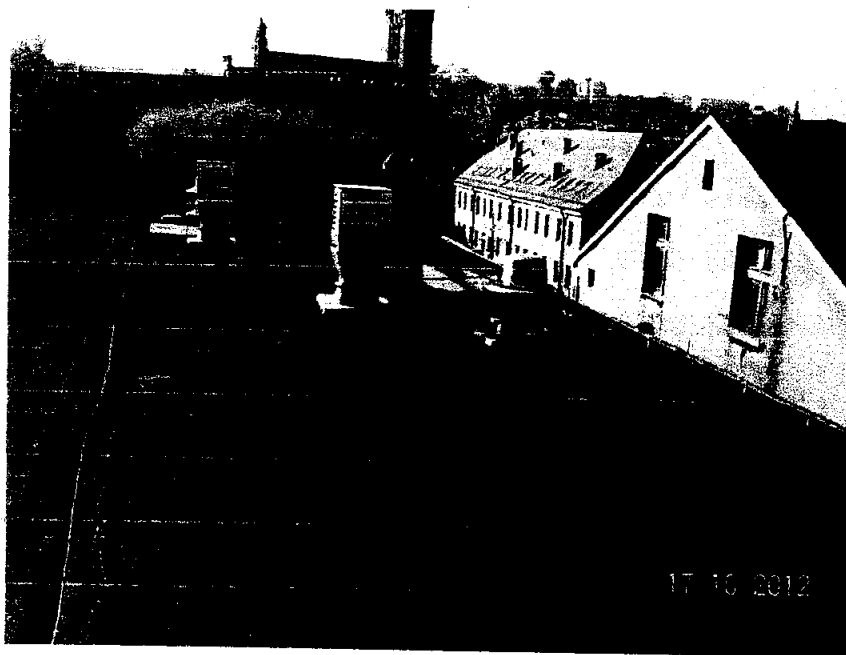
7. Oględziny pokrycia dachowego budynku wykazały, że wykonane jest ono z papy podkładowej a sama powierzchnia dachu posiada zastoiska wody w rejonie odpowiadającym obszarowi dodatkowego podparcia belek dachowych (podpunkt 5) – Fot.11. Jakkolwiek papa podkładowa nie może służyć jako finalna warstwa pokrycia dachowego, to jej ułożenie znacznie poprawiło szczelność dachu i zahamowało penetrację wód opadowych do wnętrza obiektu. Ponadto użytkownik obiektu oświadczył, że przed ułożeniem papy zamontował płyty drewnopochodne na istniejącym odeskowaniu dachu. W sposób zasadniczy ograniczyło to ugięcia poszycia dachowego i poprawiło jakość podłoża pod warstwy izolacyjne.

Fot.11. Zastoiska wody opadowej po zachodniej stronie dachu.

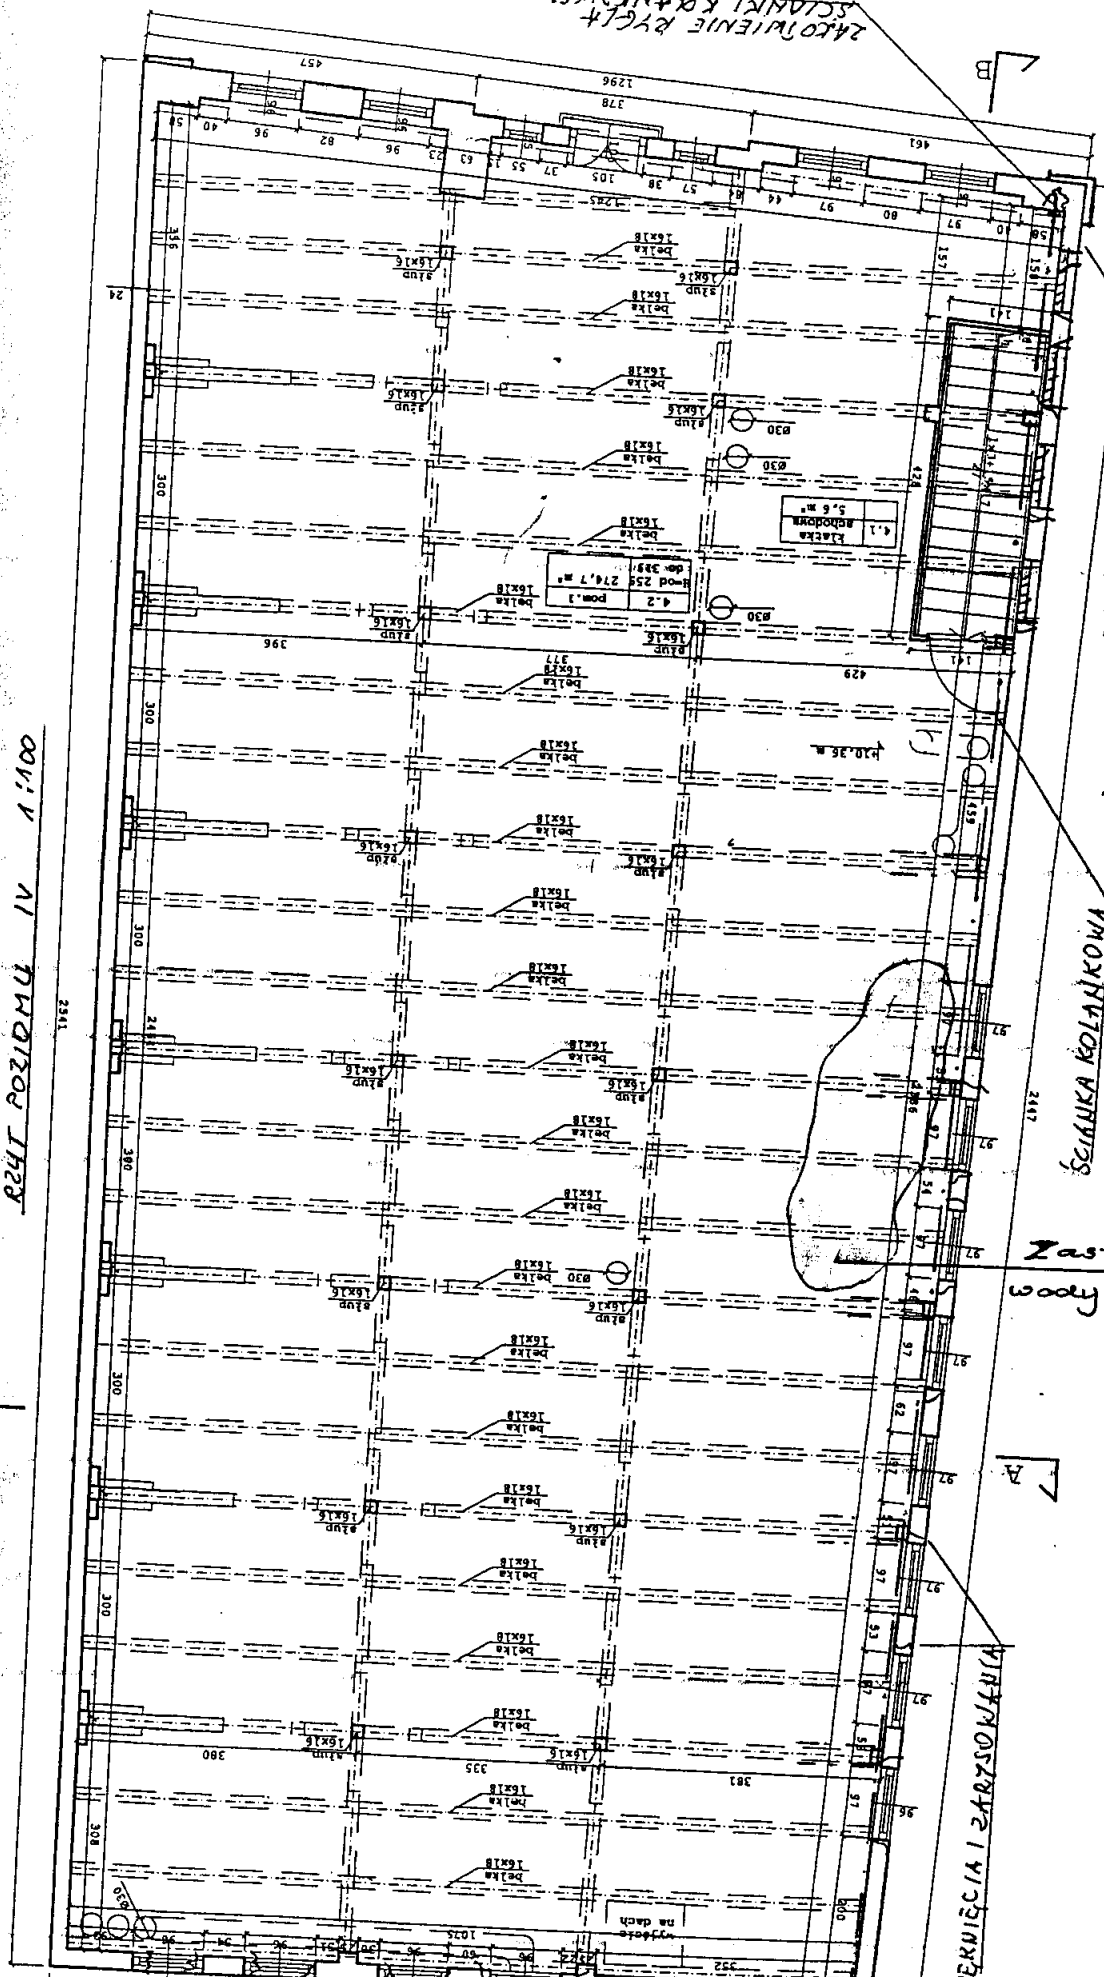
RZUT POZIOMY IV 1:100

ŚCIANKA WYŁUSNIĘTA
SPE, RANIA, RYSY

Zastójka
wody opadowej
