**1. Tytuł tematu: Ekspertyza geotechniczna dla ustalenia przyczyn zawilgocenia ścian budynku przy ul. Śniadeckich 1 w Bydgoszczy**

**EKSPERTYZA GEOTECHNICZNA**  
**dla ustalenia przyczyn zawilgocenia ścian budynku**  
**przy ul. Śniadeckich 1 w Bydgoszczy**

Bydgoszcz grudzień 2013 r

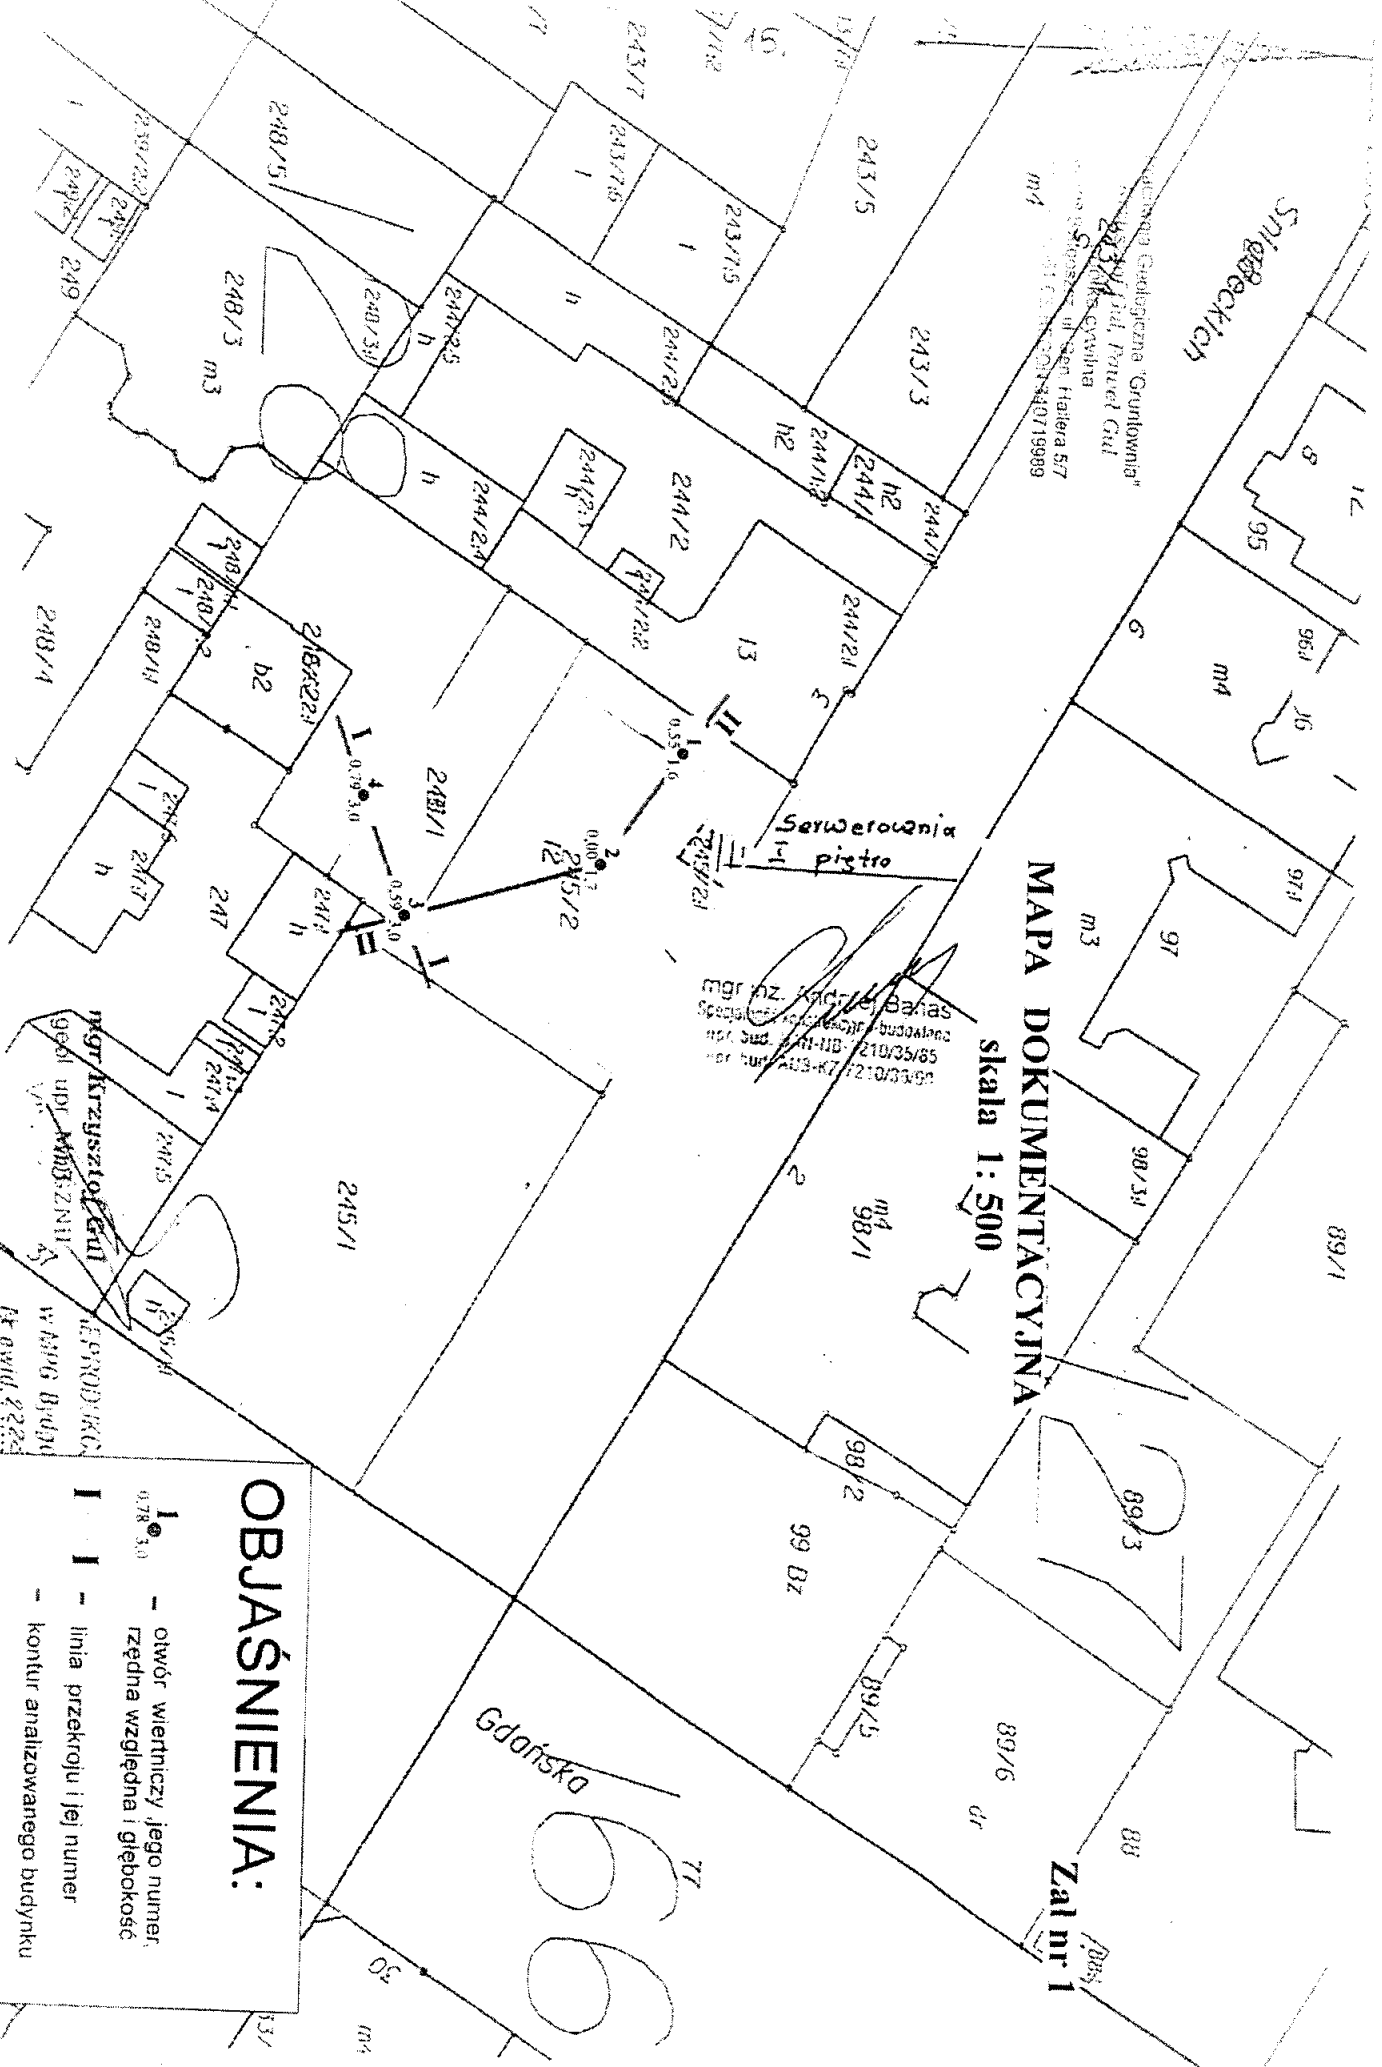
Zal nr 1

To utwory sypkie o silnie zróżnicowanym uziarnieniu wykształcone jako piaski drobne, średnie z domieszką żwiru i kamieni oraz jako pospółki w stanie średnio zagęszczonym. Tworzą warstwę, której miąższość rośnie w kierunku południowym i wschodnim od 0,2m w rejonie otw. Nr 1 do ponad 1,0m w rejonie otw. nr 3 i 4. Ich strop układa się w poziomie rzędnych (-0,5) - (-1,2) m od poziomu „0” / patrz przekrój zał. nr 2/.

To ilły serii poznańskiej tzw. ilły pstre, grupa „D” wg PN 81/B-03020 wykształcone w stanie twaroplastycznym nawiercone na głębokości 1,3 – 2,8m w rejonie otw.nr 2 i 4 powyższych gruntów nie nawiercono. Ich strop nawiercono najpłycej w rejonie otw. nr 1 / -1,2m/ i zapada w kierunku południowym i wschodnim do rzędnej -2,1 i większej.

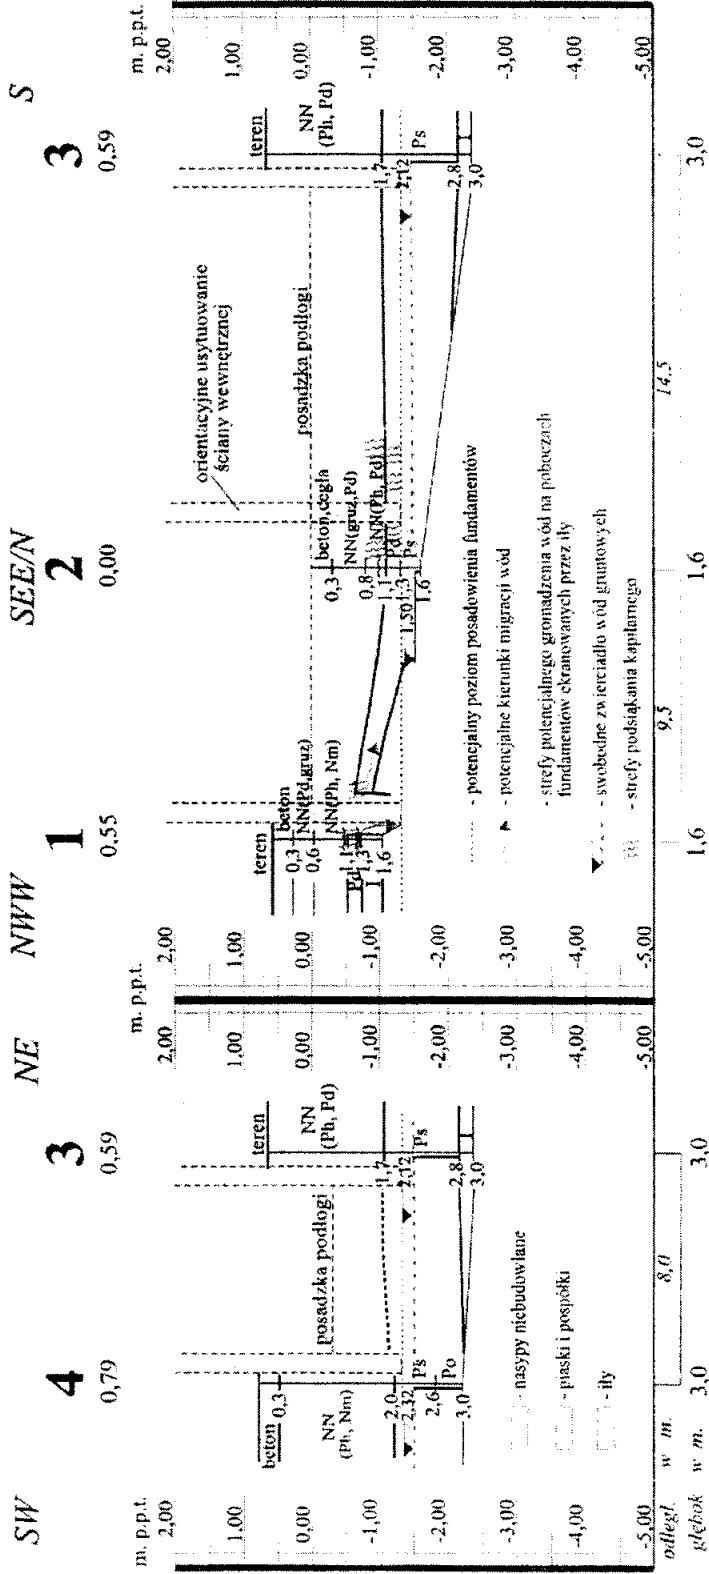
# PRZEKROJE GEOLOGICZNO-INŻYNIERSKIE

W okresie prowadzonych prac stwierdzono występowanie jednego, ciągłego poziomu wód gruntowych w obrębie w/w piasków o zwierciadle swobodnym układającym się na głębokościach 1,50m od poziomu posadzki piwnic oraz 2,12 – 2,32m od poziomu terenu tj; na rzędnej -1,50m. Śladowe sączenia w stwierdzono w obrębie piasków drobnych w rejonie otw.

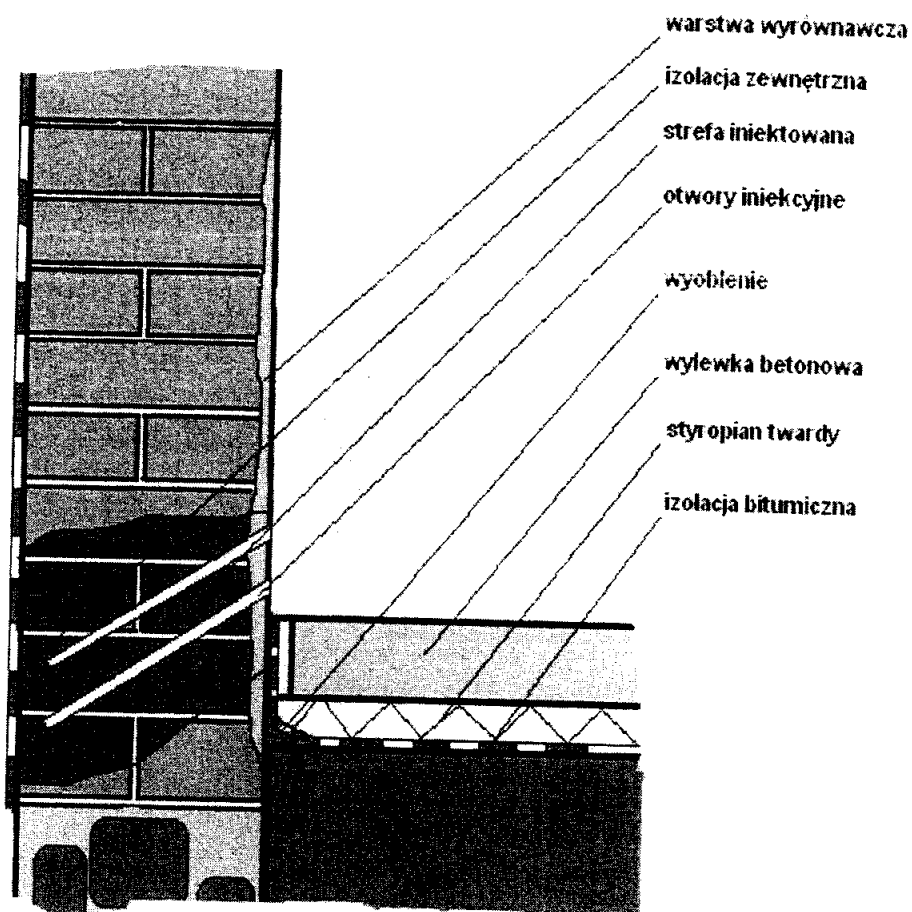
Zabezpieczenie ściany zewnętrznej.

1. Zaprojektować silną, szczelną izolację pionową i **poziomą** dla dolnych partii fundamentów.

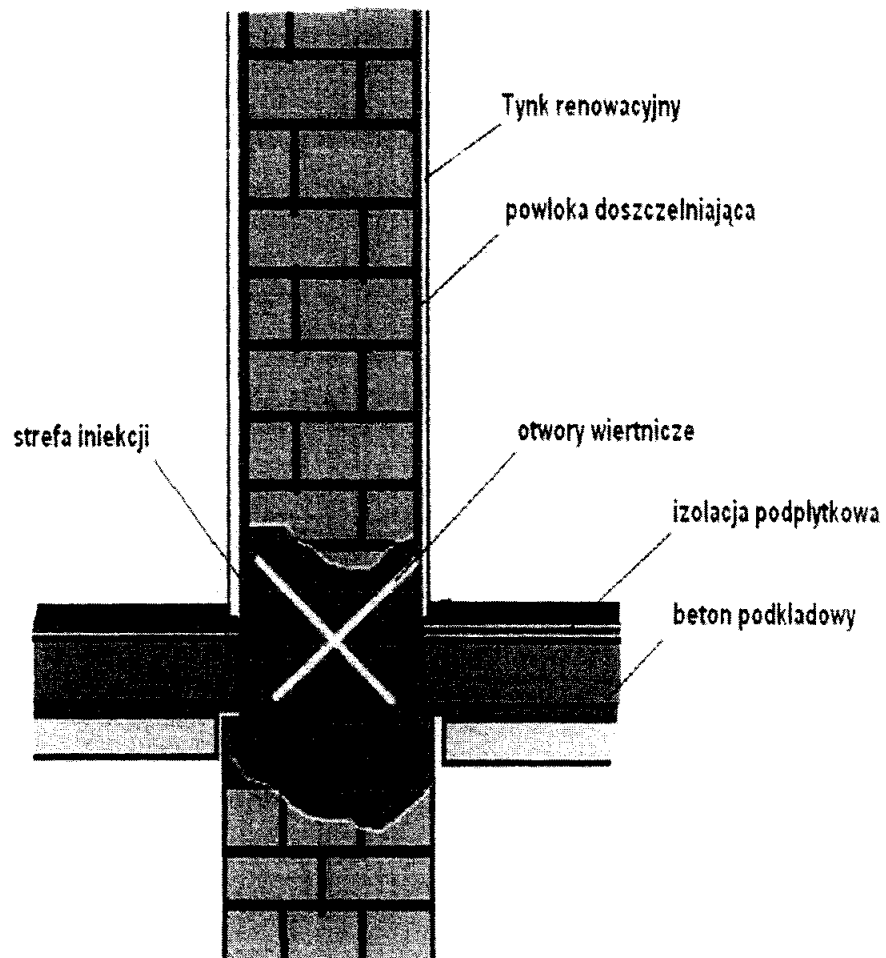
**Zabezpieczenie ściany wewnętrznej.**
