EKSPERTYZA BUDOWLANA

OBIEKT: Budynek użytkowy

LOKALIZACJA: ul. Śniadeckich 1
Bydgoszcz

Bydgoszcz, grudzień 2013 r.

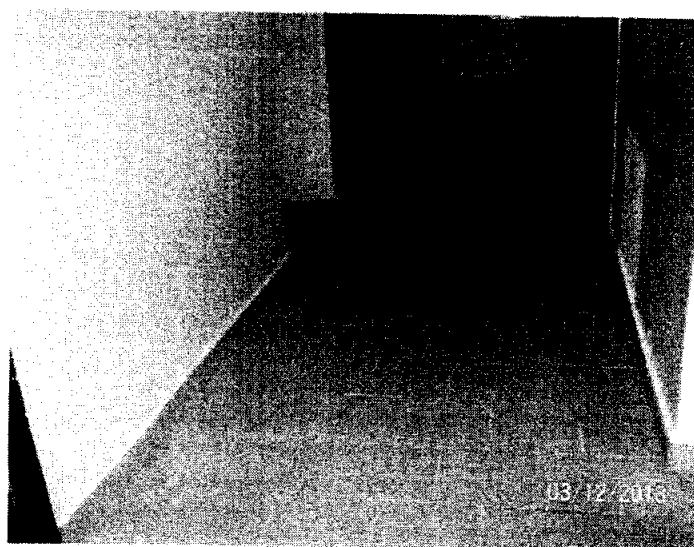
W rezultacie przeprowadzonych oględzin pomieszczeń suteryny stwierdzono, że na części ścian wewnętrznych (głównie korytarzowych, znajdujących się w północnej części budynku) powłoki malarskie posiadają pęcherze a znajdujący się pod nimi tynk jest zdegradowany (Fot.1). Przeprowadzone w tych miejscach pomiary wykazały, że wilgotność ścian, do wysokości ok. 60 cm ponad poziom posadzki, jest bardzo wysoka (ponad 12%) i odpowiada murowi mokremu. Na podstawie informacji uzyskanych od użytkownika budynku ustalono również, że okresowo na posadzce korytarza w tej części budynku gromadzi się woda. Efektem wysokiego poziomu wilgoci w ścianach jest również zniszczony tynk i odspojone płytki w rejonie zachodniego wejścia do budynku (Fot.2). Poza rejonem korytarza zawilgocenia ścian i uszkodzenia tynków zaobserwowano również na niektórych odcinkach ściany północnej, poniżej biegnącego wzdłuż ulicy Śniadeckich chodnika. Przykładem jest pomieszczenie biurowe, w którym pracują informatycy, gdzie nowow wykonana powłoka malarska pyli się a ceglana konstrukcja ścian jest mocno zawilgocona (powyżej 12%) – Fot.3. Najbardziej zawilgocone fragmenty ścian zewnętrznych i wewnętrznych, na powierzchni których stwierdzono uszkodzenia tynków i powłok malarskich, zaznaczono na rzucie piwnic (Załącznik nr 1).

Fot.1. Zawilgocone ściany korytarza suteryny w północnej części budynku.

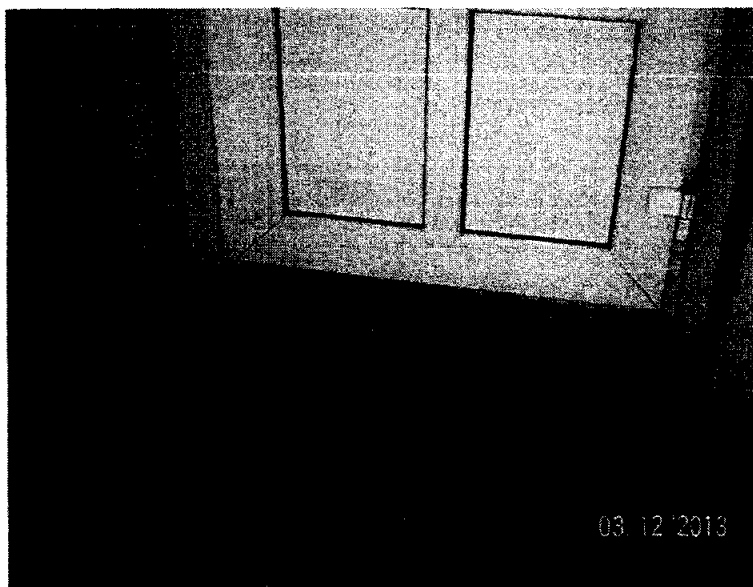
Fot.2. Zawilgocony i pozbawiony płytek próg przy zachodnim wejściu do budynku.

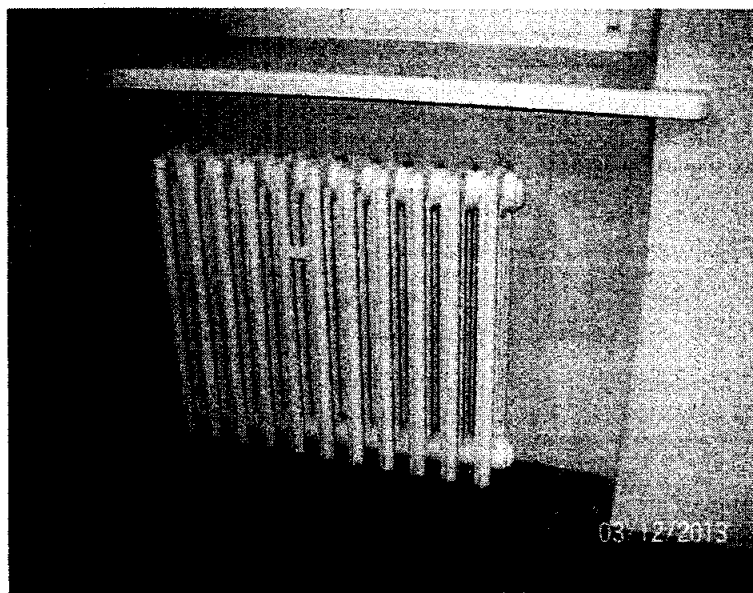
Fot.3. Zawilgocona ściana w pomieszczeniu informatyków.

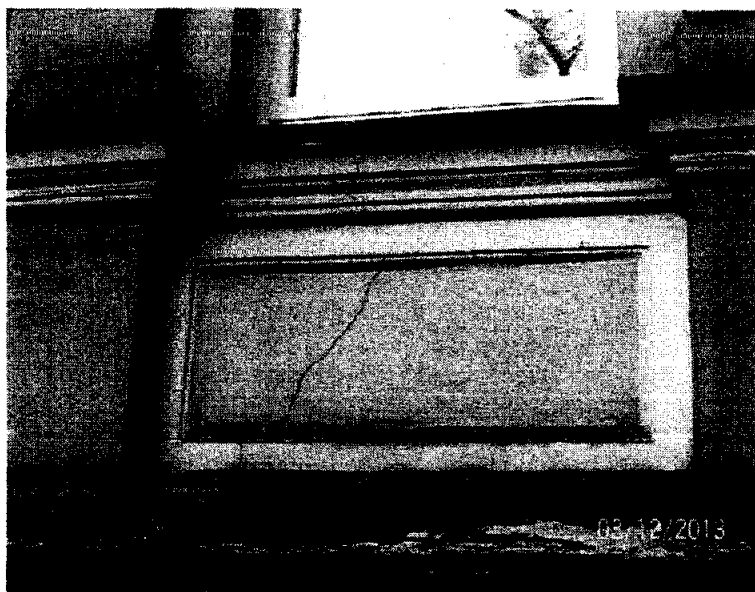
a) Pęknięcia związane z wiekiem budynku oraz częściową utratą wytrzymałości mechanicznej przez zaprawę murarską i cegły. Uszkodzenia tego typu zaobserwowano w kilku miejscach, przy czym najwyraźniejsze przykłady widoczne są na elewacji wschodniej (Fot.4) i zachodniej (Fot.5). Jakkolwiek podłoże ceglane w miejscu powstania szczeliny jest zarysowane, to pęknięcie nie przebiega przez całą grubość muru. Pęknięcia zaliczone do tej kategorii mogą być również wywołane pęcznieniem ilów, z których zbudowane jest podłoże gruntowe.

Fot.4. Pęknięcie na powierzchni ryzalitu na elewacji wschodniej.

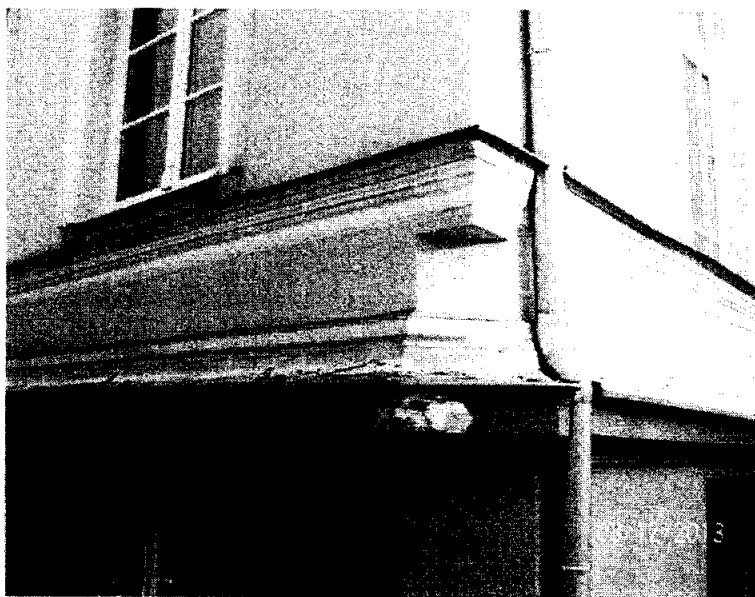
Fot.5. Pęknięcie elewacji zachodniej.

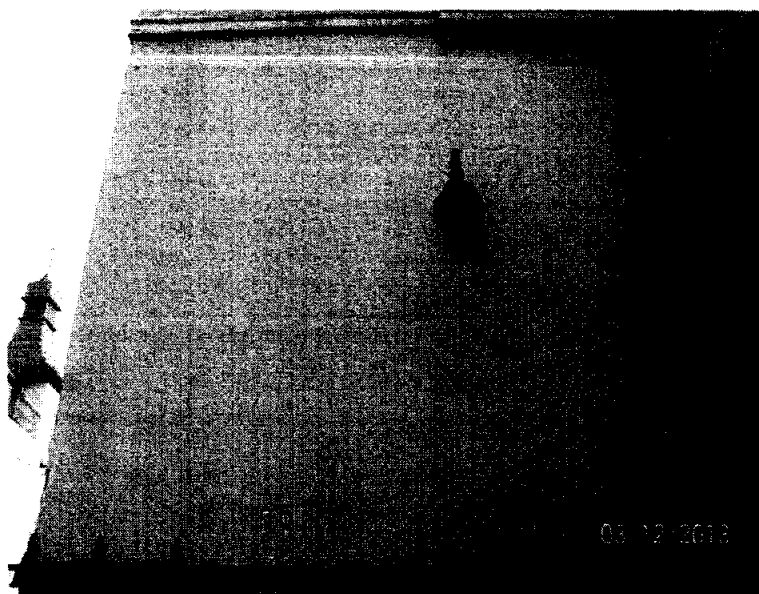
b) Pęknięcia których przyczyną jest skurcz zaprawy tynkar-
skiej oraz lokalne odspojenie tynku od podłoża murowego.
Uszkodzenia tego typu charakteryzują się powstawaniem stosun-
kowo cienkich szczelin pokrywających powierzchnię muru siatką
spękań. Zaobserwowano je w różnych miejscach budynku, prak-
tycznie na wszystkich elewacjach. Zdjęcie nr 6 przedstawia opi-
sany typ pęknięć tynku, które pokrywają północno-zachodni na-
różnik domu.

Fot.6. Siatka spękań w pobliżu głównego wejścia do budynku.

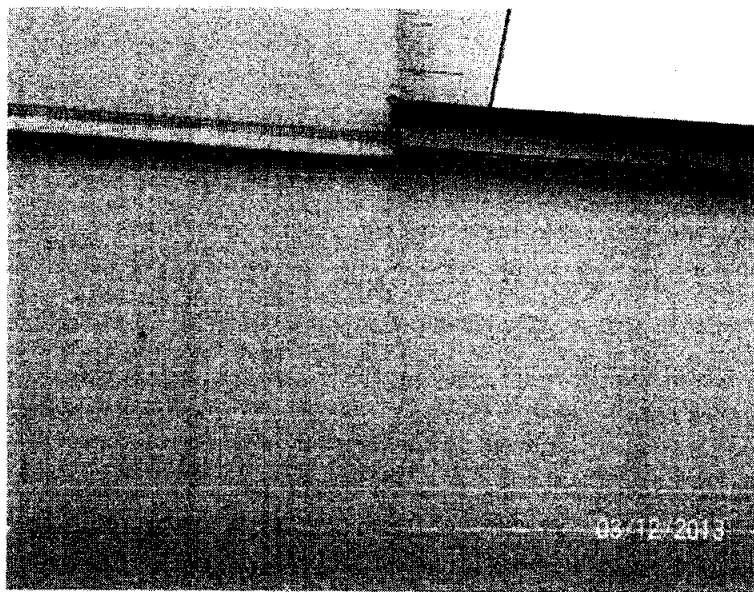
c) Pęknięcia związane z niezależną pracą sąsiadujących ze
sobą części budynku. Tego typu szczeliny powstały zarówno na
elewacji wschodniej jak i zachodniej (Fot.7), w miejscu połącze-
nia części wyższej i niższej domu. Mają one charakter samoczyn-
nej dylatacji i nie są związane ze stanem technicznym tynków i
podłoża murowego.

Fot.7. Samodylatacja na elewacji zachodniej budynku.

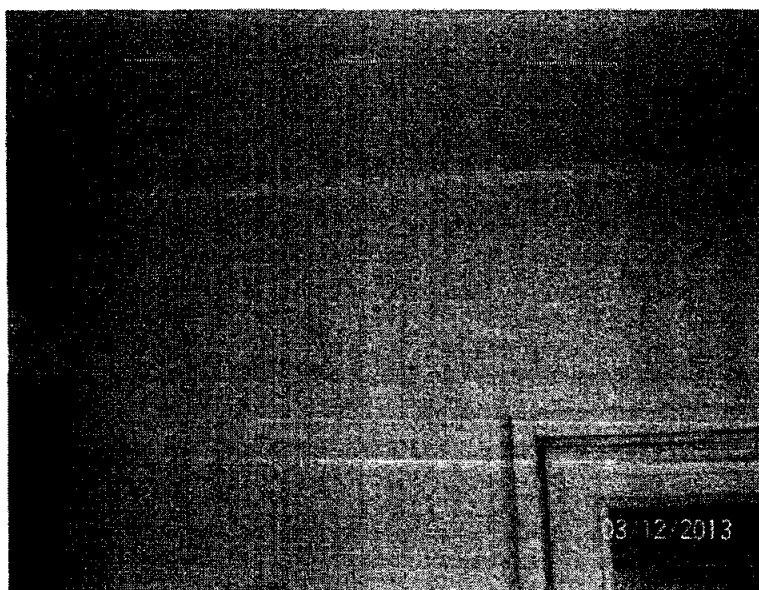
Fot.8. Pęknięcia tynków ścian w pomieszczeniach administracyjnych I piętra.

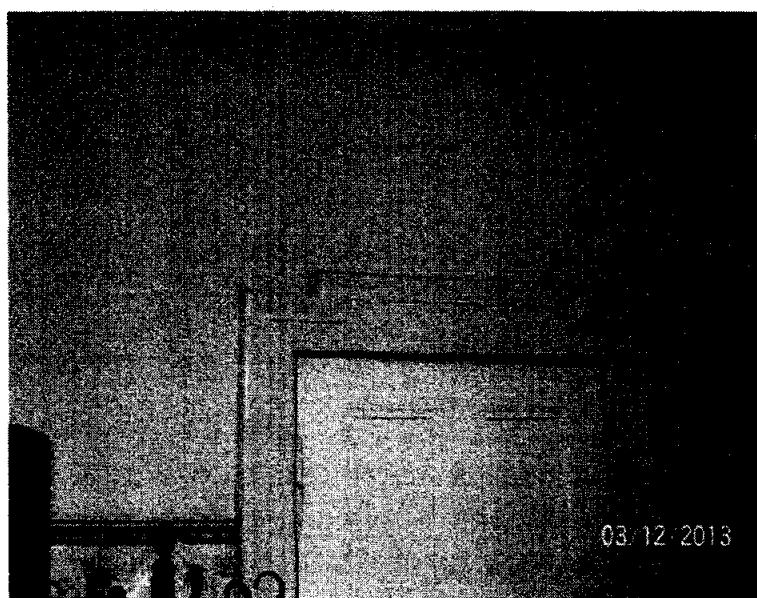
Fot.9. Pęknięcie ściany działowej i deformacja ościeżnicy w pomieszczeniu biurowym na parterze.

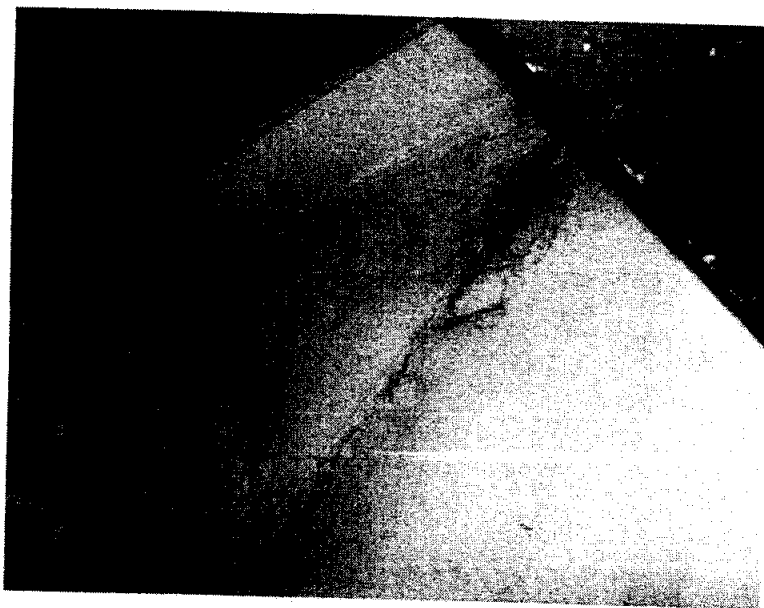
Fot.10. Pęknięta ściana przy drzwiach wejściowych na strych.

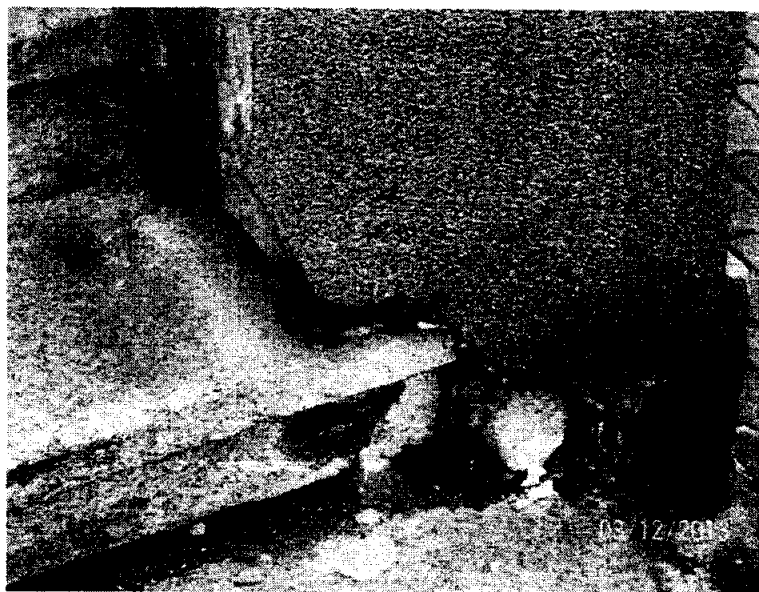
Kapitałny remont elewacji budynku wykonany był 20 lat temu. Pęknięcia elewacji spowodowane zarówno wiekiem budynku jak i czynnikami zewnętrznymi spowodowały, że znaczne płaszczyzny tynków zewnętrznych uległy degradacji a ich wytrzymałość mechaniczna i przyczepność do podłoża wyraźnie zmalały. Na ujemną ocenę stanu technicznego elewacji wpływają również wyraźne ubytki tynków na cokołach, głównie od strony podwórka (Fot.11). Należy przypuszczać, że tak znaczne zniszczenia okładzin w tych miejscach związane są głównie z działaniem soli odładzających w okresie zimy i kapilarnym podciąganiem wód opadowych przez ceglana konstrukcję budynku. Innym, istotnym mankamentem elewacji są jej zanieczyszczenia ptasimi odchodami oraz karbonatyzacja zaprawy, z której wykonane zostały tynki zewnętrzne (Fot.12). Oprócz opisanych wyżej elementów na stan techniczny elewacji wpływają częściowo zużyte i zanieczyszczone powłoki malarskie pokrywające drewniane fryzy okapowe (Fot.13) oraz lokalne ubytki ornamentów okalających okna budynku (Fot.14).

Fot.11. Ubytki tynków przy schodach wejściowych od strony ulicy Śniadeckich.

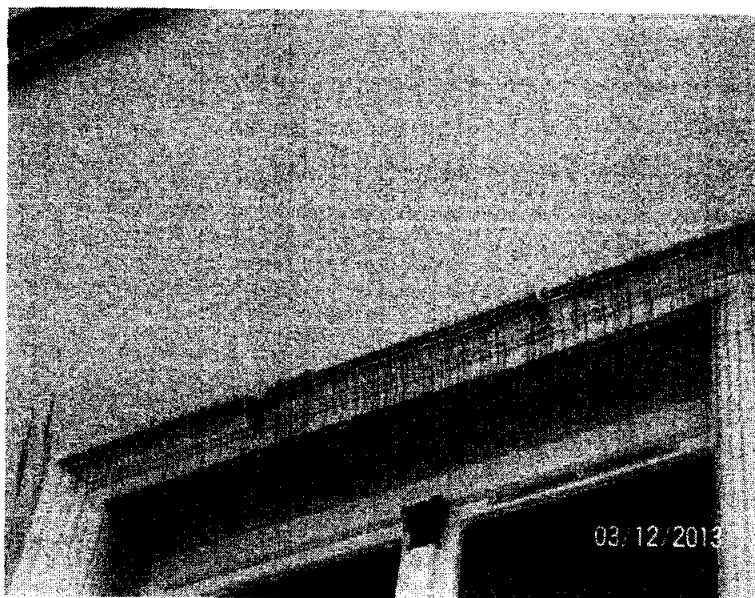
Fot.14. Ubytki ornamentów okalających okna.

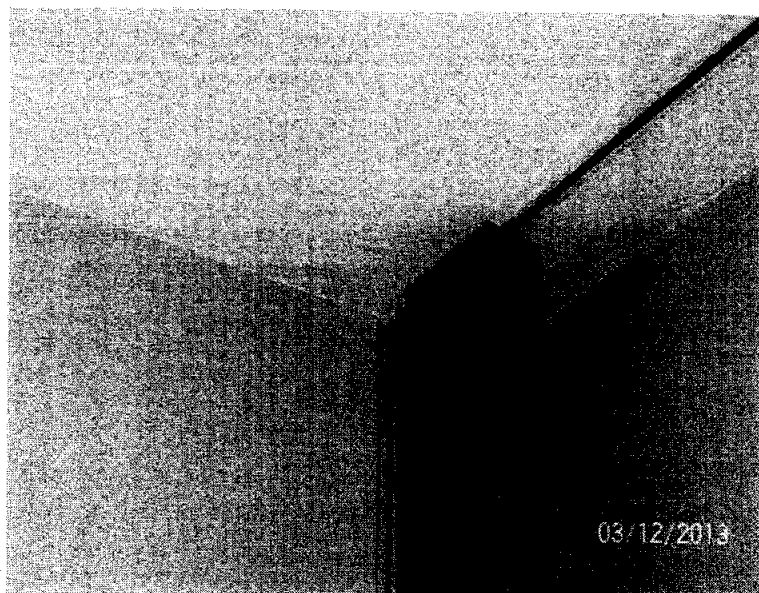
Oceny stanu zachowania ścian budynku dokonano w punktach 3.1-3.3 ekspertyzy. W odniesieniu do stropów znajdujących się w budynku nie stwierdzono poważniejszych uszkodzeń ani ugięć mogących mieć wpływ na bezpieczeństwo obiektu oraz osób w nim przebywających. Zarówno na parterze jak i pierwszym piętrze budynku zaobserwowano lokalne zacieki na powierzchniach sufitów, związane z brakiem szczelności pokrycia dachowego (Fot.15). Z oświadczeń użytkowników wynika jednak, że w chwili obecnej połacie dachowe budynku są szczelne a przecieki nie występują.

Fot.15. Zaciek na suficie spowodowany nieszczelnością dachu.

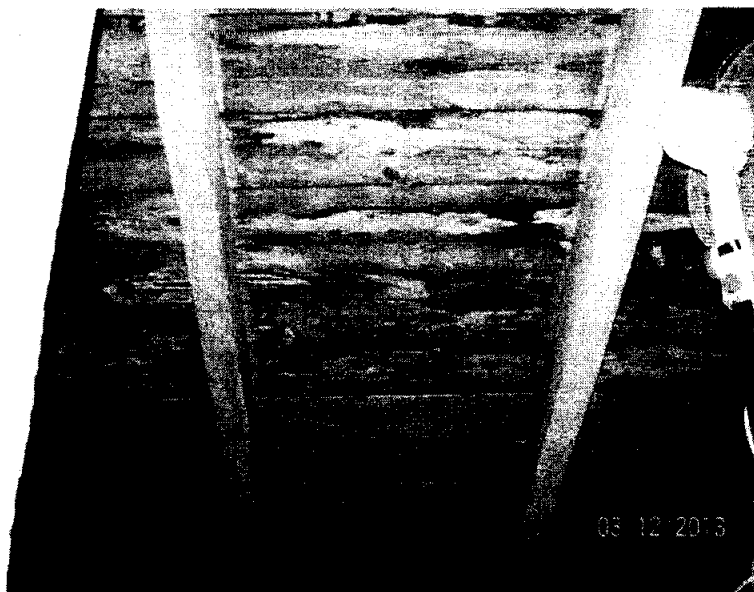
W ramach kompleksowej oceny budynku dokonano również przeglądu jego więźby dachowej. W rezultacie wykonanych czynności stwierdzono, że poszycie dachowe z desek, pomimo nalotów pleśni w niektórych miejscach (Fot.16), charakteryzuje się wilgotnością właściwą dla stanu powietrzno-suchego, czyli w granicach 12%. Stwierdzono również, że niektóre drewniane elementy nośne dachu wykazują ślady próchnicy i działalności owadów niszczących drewno. Przykładem może być słup drewniany w miejscu wejścia na strych (Fot.17).

Fot.16. Nalot z pleśni na powierzchni poszycia dachowego z desek.

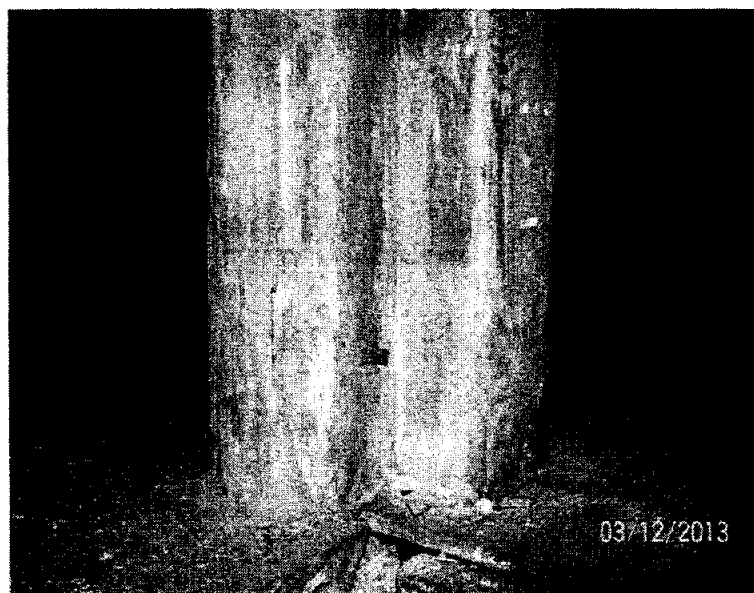
Fot.17. Spróchniały słup drewniany przy wejściu na strych.
