dla nieruchomości przy ul. Bernardyńskiej 3

PROJEKT BUDOWLANY

wzmocnienia stropu nad piwnicą w budynku stanowiącym własność
Gminy Bydgoszcz przy ul. Bernardyńskiej 3 w Bydgoszczy

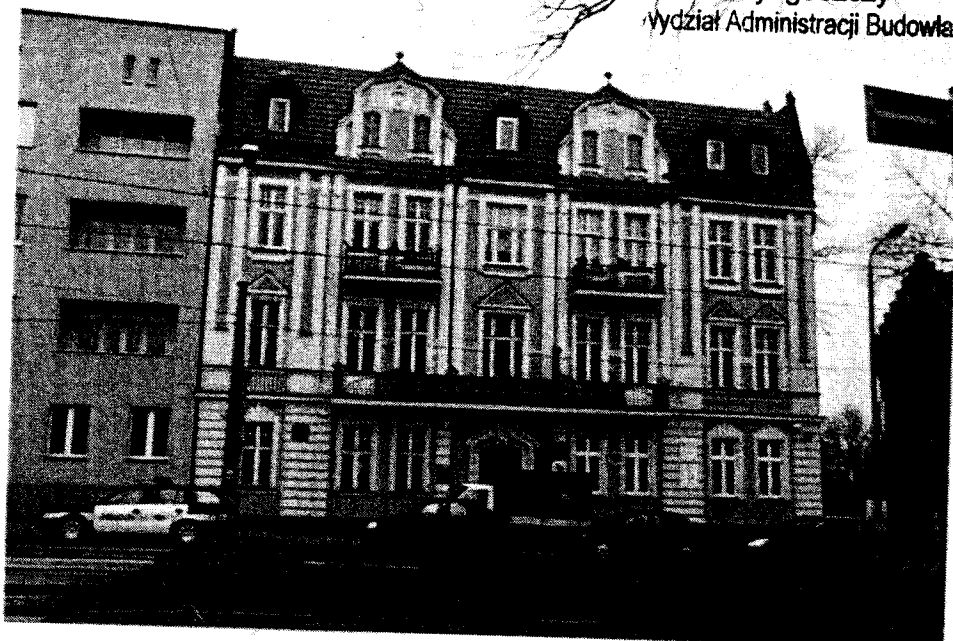
NR1 ELEWACJA FRONTOWA

Od niedawna pojawiły się drobne spękania nadproży okien piwnicznych na elewacji frontowej. W czasie pobytów w budynku nie stwierdzono zawilgocenia ścian piwnicznych, ale wszystkie tynki w piwnicach noszą ślady zawilgocenia i są odparzone. W obiekcie występuje izolacja pionowa smołowa na fundamentach.

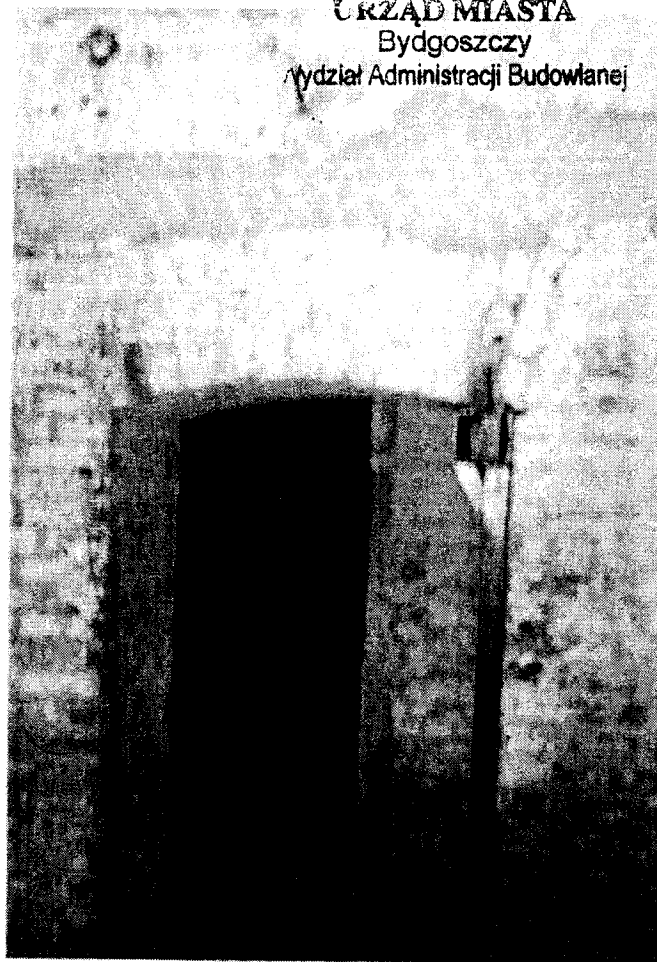
Obserwuje się pęknięcia o przebiegu ukośnym widoczne na ścianie piwnicy przy klatce schodowej prostopadłej do ściany frontowej budynku. Osiadanie tej ściany pociągnęło za sobą spękanie nadproża w ścianie do niej prostopadłej oraz spowodowało spękanie stropu nad piwnicą. Po obu stronach fundamentów tej ściany zlokalizowane są dwie studzienki kanalizacyjne. Pęknięcia ściany widoczne są również na tylnej ścianie drugiej klatki schodowej w oficynie. Ściana ta oparta jest na masywnym łuku sklepionym ceglanym w piwnicy, którego filar znajduje się w sąsiedztwie studzienki kanalizacyjnej.

NR 3 SPĘKANE NADPROŻE

Dla zabezpieczenia przed dalszym spękaniem stropu nad piwnicą należy pilnie bezpośrednio pod stropem wykonać wzmocnienie nadproża z 2 [160 umieszczonych półkami w wykutych uprzednio bruzdach w ścianie na zaprawie cementowej oraz

mocowanymi kołkami co 60 cm. Wykonane doraźnie w grudniu 2010 roku podparcie spękanego nadproża jest niewystarczające. Długość belek musi stanowić podparcie dla czterech belek stropowych i powinna wynosić 330 cm.

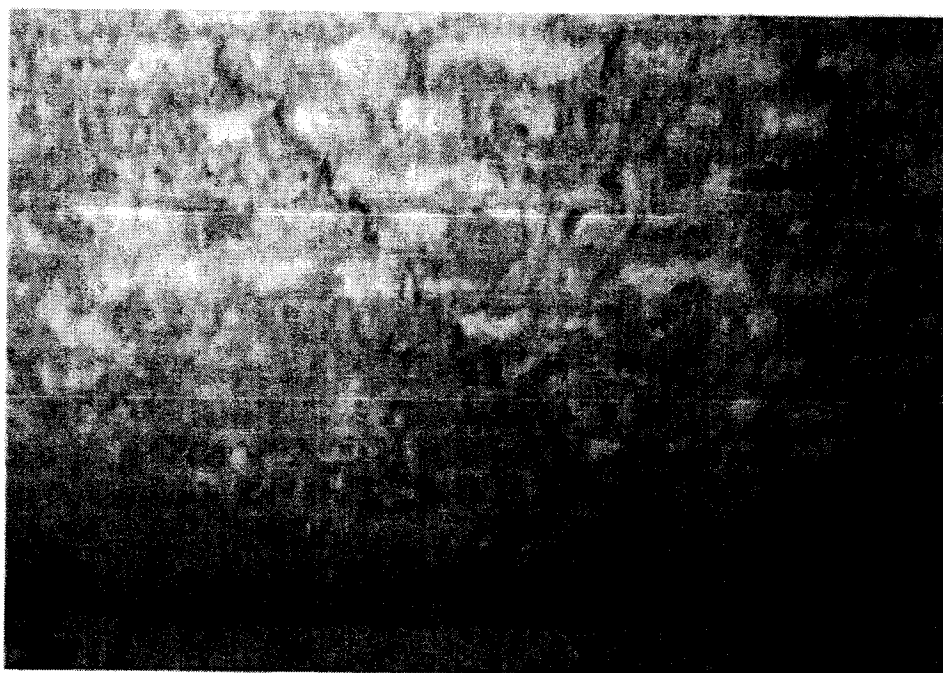
Charakter pęknięć wskazuje na nierównomierne osiadanie fundamentów spowodowane gwałtownymi zmianami poziomu wód gruntowych.

Przyczyną spękania ścian jest głównie nierównomierne osiadanie fundamentów spowodowane długotrwałymi zmianami warunków gruntowo – wodnych w podłożu i utrata sztywności konstrukcji. Również rodzaj wbudowanych materiałów takich jak zaprawa wapienna w murach i ścianach fundamentowych, brak wieńców, drewno użyte na stropy i klatki schodowe mają duży wpływ na utratę sztywności jw.

NR 4 SPĘKANA ŚCIANA I DO ŚCIANY
FRONTOWEJ

Podparcie belek stropowych jest rozwiązaniem doraźnym powstrzymującym dalsze spękanie stropu przy niewielkim osiadaniu fundamentów. Dopiero po ustabilizowaniu sytuacji należy przewidzieć prace polegające na wykonaniu podbudowania (podchwycenia) i poszerzenia ław fundamentowych oraz filara w sąsiedztwie łęku ceglanego - patrz rzut piwnic. W przypadku dalszego spękania stropu nad piwnicą należy wykonać konstrukcję spinającą tzw. ściągi bezpośrednio pod stropem. Wszelkie prace naprawcze dotyczące spękania ścian można podejmować dopiero po wykonaniu wzmocnień fundamentów.

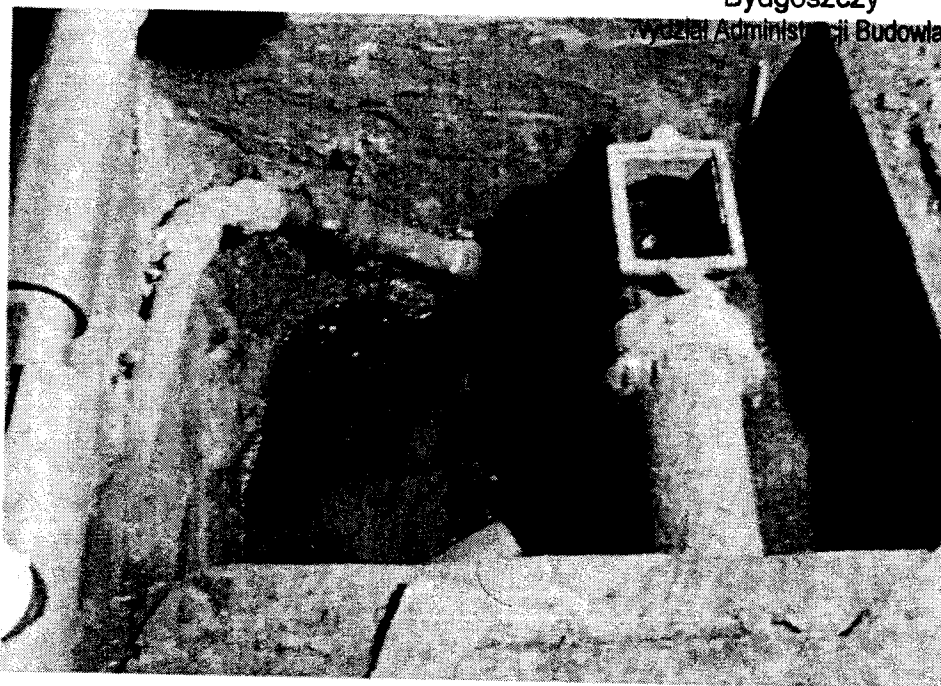
NR 5 STUDZIENKA NR 1

Na podstawie zachowanej dokumentacji projektowej budynku oraz otworów badawczych wykonanych przez geologa stwierdzono, że fundamenty budynku to ławy ceglane posadowione na gruncie piaszczystym / piaski drobne z przewarstwieniami piasków średnich o średnich właściwościach wytrzymałościowych. Opierając się na obserwacji ścian piwnic oraz na odkrywkach wykonanych przez geologa stwierdzono, że ławy fundamentowe ceglane są szerokości około 6 cm większej z każdej strony ścian piwnic. Spękania ścian stwierdzono głównie wzdłuż przebiegu podziemnego ciągu instalacji wod-kan , a szczególnie w sąsiedztwie studzienek kanalizacyjnych – patrz rzut piwnic.

Po dwóch latach od opracowania ekspertyzy pomimo ogłaszania przetargów nie udało się znaleźć wykonawcy drenażu. W związku z tym należy pilnie rozpatrzyć sprawdzenie szczelności podziemnej sieci wod - kan w obrębie budynku i jego sąsiedztwie wraz z ze sprawdzeniem cofania się wody z kolektora deszczowego w ulicy. Należy dokonać przeglądu całej instalacji wod - kan z wykonaniem odkrywek sieci i jej wymianą jeżeli wystąpi taka konieczność. W tym celu należy znaleźć doświadczonego projektanta instalacji wod - kan z uprawnieniami. Projektant ten powinien wypowiedzieć się również na temat drenażu. Jest to niezbędne minimum aby nie dopuścić do dalszego osiadania ścian budynku.

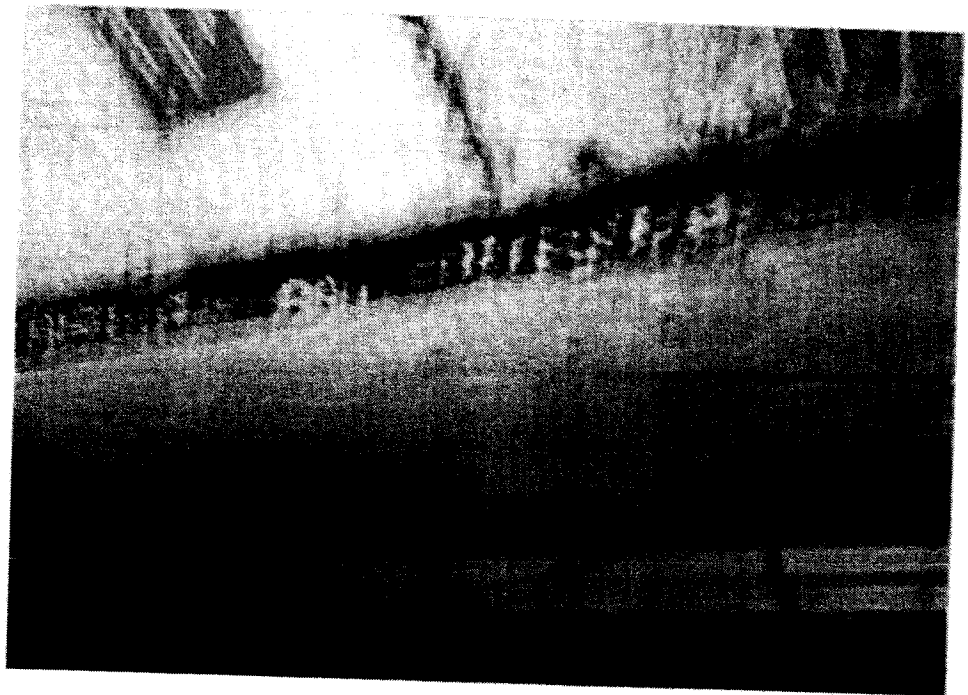
Przy okazji podczas pobytu w piwnicy budynku zauważyłam, że belka stanowiąca oparcie dla biegów wejściowej klatki schodowej jest bardzo silnie skorodowana. Najprostszym rozwiązaniem będzie podparcie belki na całej długości przez dołożenie I 160

NR 8 j.w. WIDOK BELKI

- podparcie płyty schodów z obu stron belki,
- oczyszczenie półki dolnej belki i jej pomalowanie farbą olejną,
- wykucie otworów dla osadzenia nowej belki,
- pomalowanie belki I 160 farbą olejną,
- osadzenie I 160 pod belką płyty bieguwej.
- zabetonowanie otworów.
