NAZWA INWESTYCJI : TERMOMODERNIZACJA BUDYNKU BIUROWEGO WRAZ Z ZADASZENIEM WEJŚCIA

ADRES : ul. Modrzewiowa 23
 Bydgoszcz
 działka nr 15 obręb 174

STADIUM : Ekspertyza techniczna dotycząca ustalenia przyczyn
 zawilgocenia ścian piwnic z zaleceniami wykonawczymi

OBIEKT : Budynek biurowy

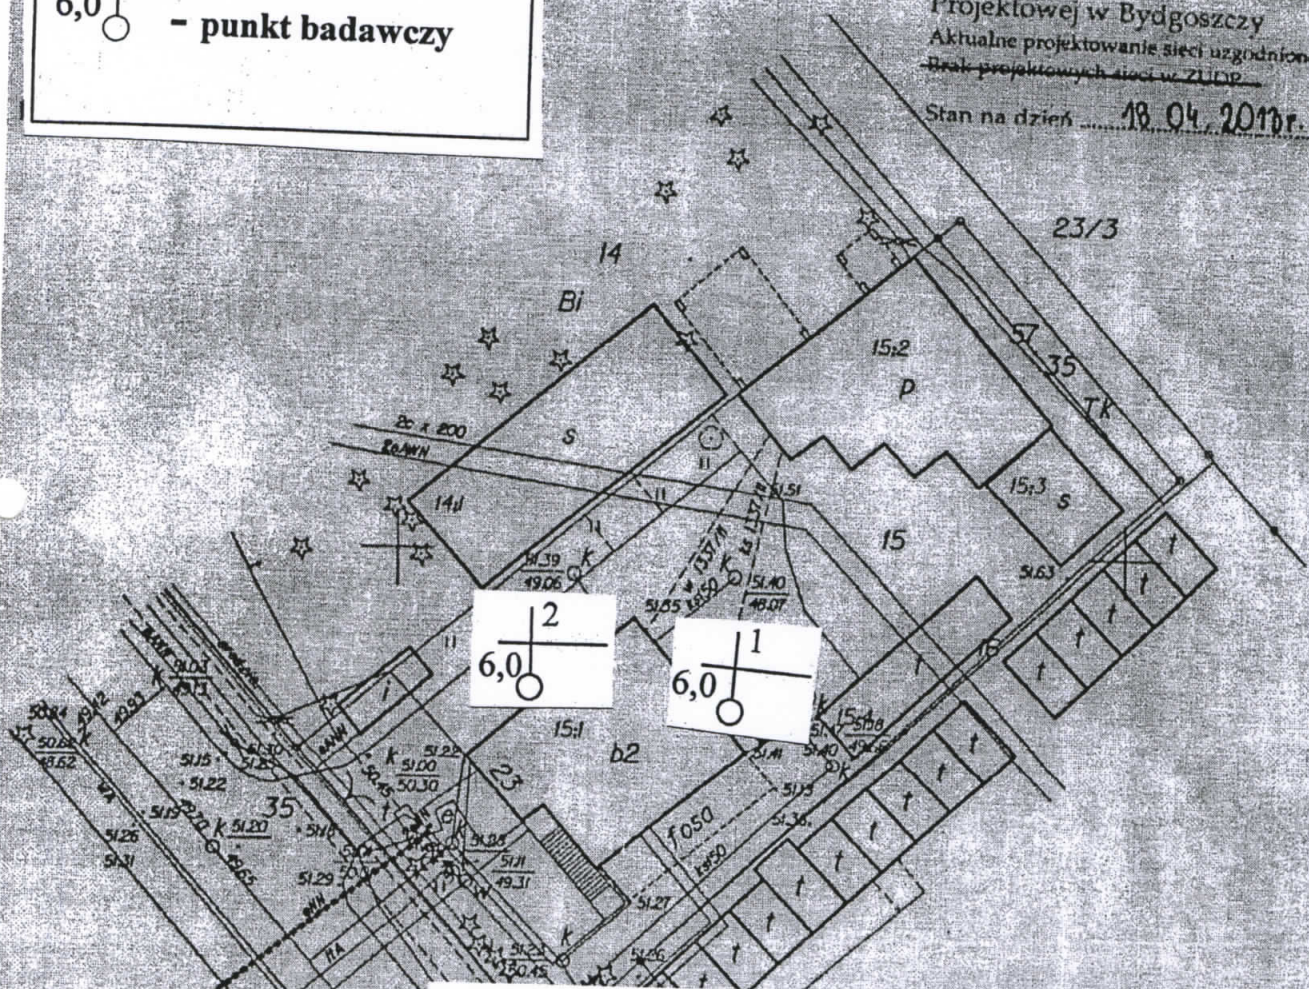
MAPA SYTUACYJNO-WYSOKOŚCIOWA WRAZ Z ROZMIESZCZENIEM WYROBISK BADAWCZYCH

W celu dokonania oględzin inwestor dokonał odkopania ścian piwnic w dwóch miejscach do głębokości 3,00 m p.p.t. tj. do wierzchu ław fundamentowych. Lokalizacja wykopów i ich numeracja została przedstawiona na załączonej mapie sytuacyjnej.

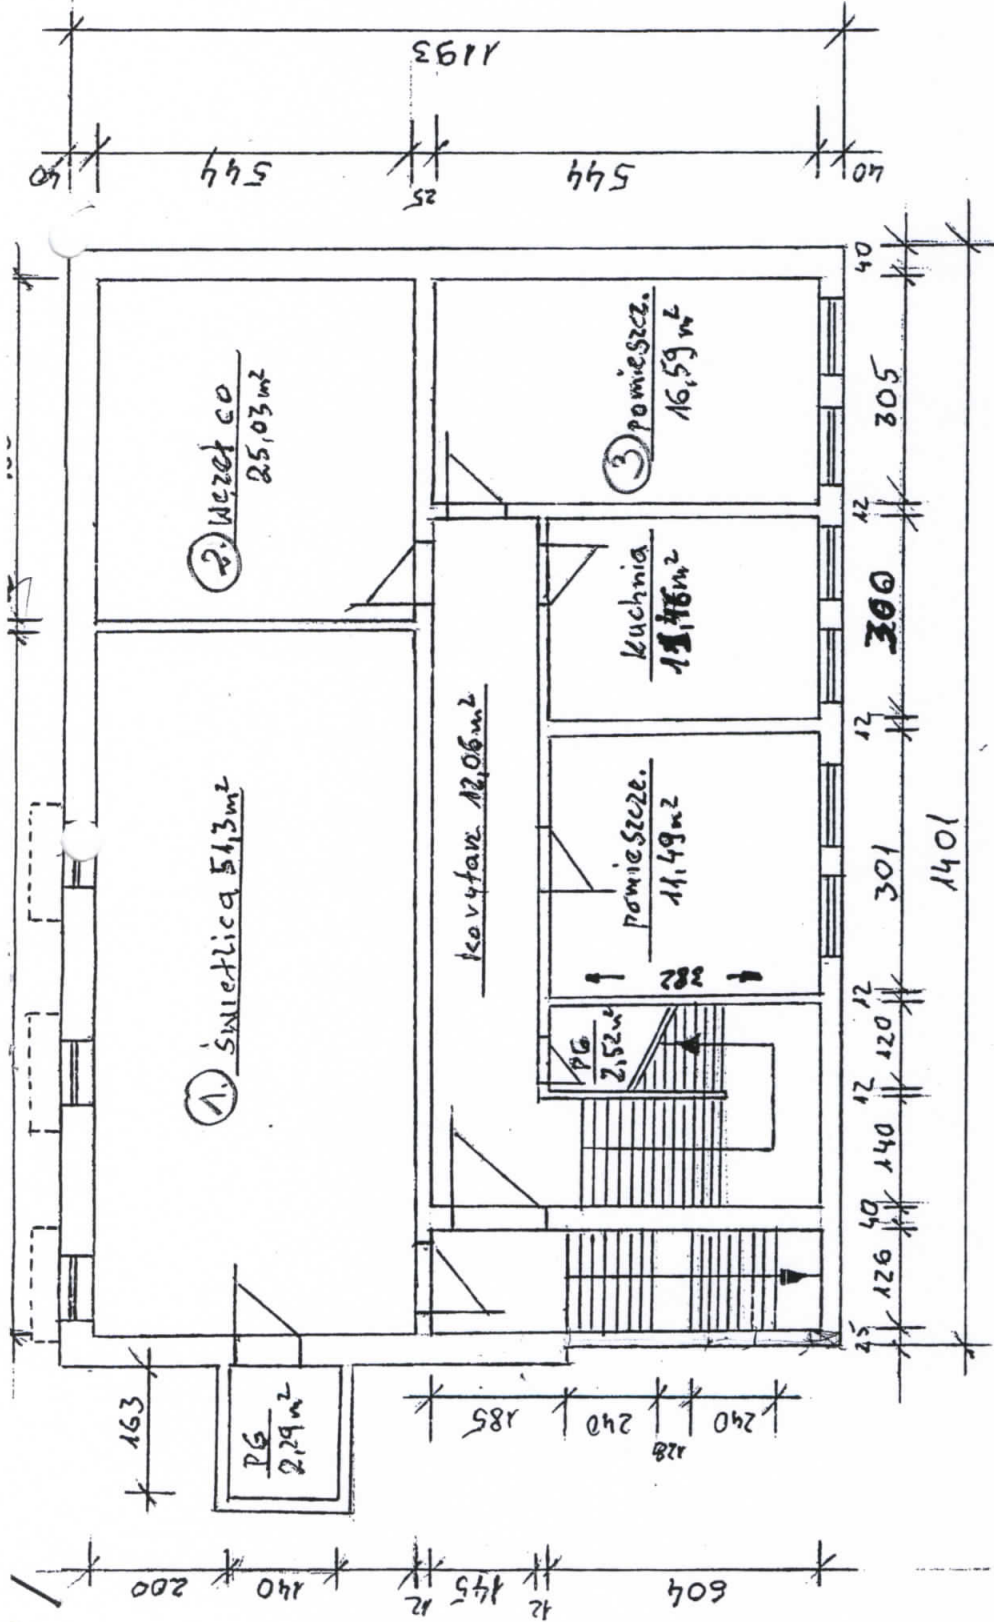
RZUT POMIESZCZEŃ

Zawilgocone pomieszczenia
podlegające orzeczeniu:

1. Świetlica
2. Węzeł co
3. Archiwum
