EKSPERTYZA
MYKOLOGICZNO - BUDOWLANA
/SUPLEMENT/

OBIEKT: Lokal mieszkalny

LOKALIZACJA: Bydgoszcz
ul. Graniczna 13/18

Bydgoszcz, wrzesień 2013 r.

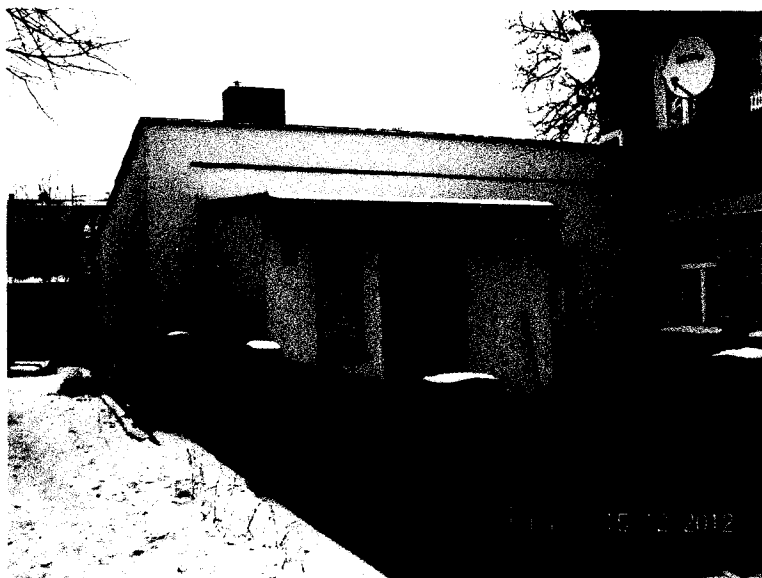
Fot. 1. Widok ogólny oficyny.

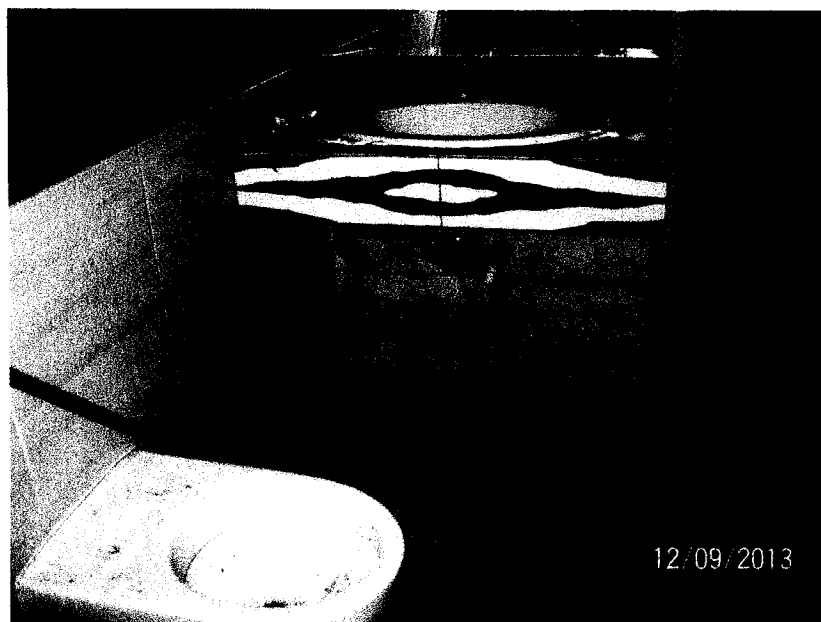
Fot. 4,5. Ściany i sufit łazienki pokryte zarodnikami grzybów pleśniowych.

Pomiary wilgotności podłoża wykonane na zilustrowanych wyżej, zagrzybionych powierzchniach wykazały, że zawartość wilgoci zawiera się pomiędzy 4 a 6%, co w praktyce kwalifikuje materiały mineralne jako suche. Tak intensywny rozwój korozji biologicznej wytłumaczyć można tylko bardzo dobrymi warunkami, jakie uzyskały grzyby pleśniowe dla swojego wzrostu po wyłączeniu mieszkania z eksploatacji, ponieważ wilgoć zgromadzona w przegrodach budowlanych, która nie miała możliwości wyparowania na zewnątrz z uwagi na istniejące ocieplenie ścian,

została uwolniona do wnętrza lokalu. Zabezpieczenie mieszkania poprzez zamknięcie okien i opuszczenie rolet całkowicie zablokowało wymianę powietrza w pomieszczeniach, czego rezultatem było ponowne wnikanie pary wodnej do wnętrza ścian i sufitów. Proces ten, w połączeniu z wysoką temperaturą, spowodował bardzo szybkie pokrycie ich powierzchni pleśnią.
