## EKSPERTYZA TECHNICZNA

*OBIEKT:* Budynek mieszkalny

*LOKALIZACJA:* Bydgoszcz, ul. Mączna 2

Bydgoszcz, listopad/grudzień 2009 r.

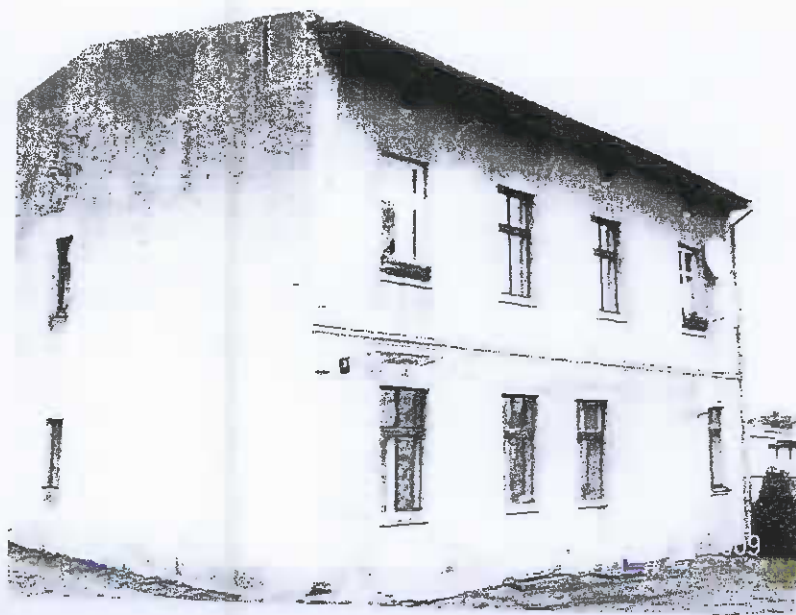
*Fot. 1. Elewacja frontowa (południowo-zachodnia) budynku.*

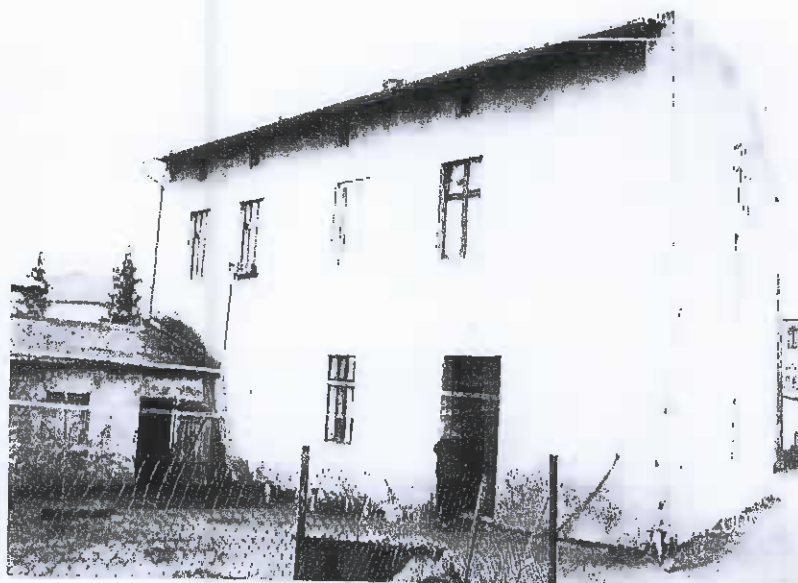
*Fot. 2. Elewacja tylna (północno-zachodnia) budynku.*

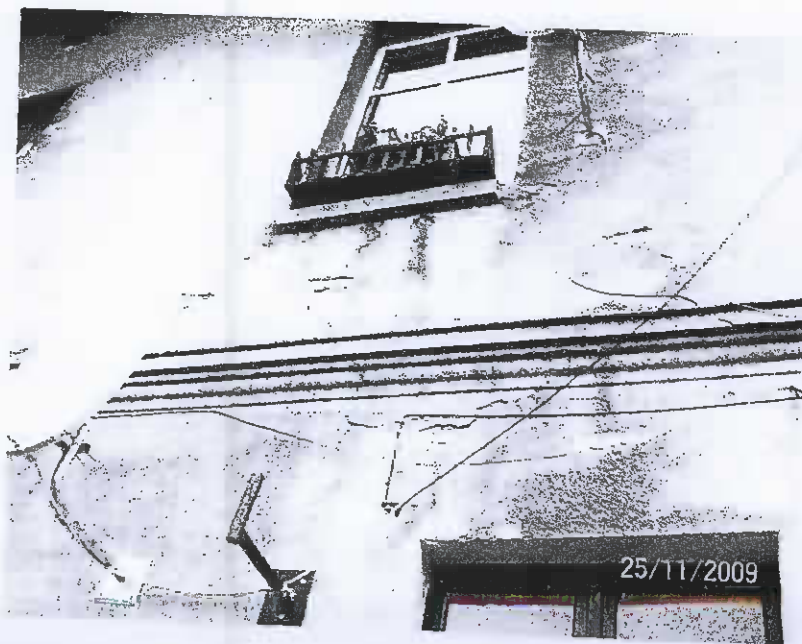
Ogólny stan techniczny budynku można określić jako średni. Największym mankamentem stwierdzonym podczas wizji lokalnej są pęknięcia konstrukcji murowej, które występują głównie na zewnętrznych ścianach podłużnych budynku. Większość z nich posiada charakter strukturalny (przebiegają przez całą grubość murów) oraz szerokość wynoszącą kilka milimetrów. Wzdłuż trasy głównych zarysowań założone zostały szklane plomby kontrolne, których obserwacja ma zapewnić kontrolę nad ewentualnym powiększaniem się szerokości pęknięć. Większość plomb założona została na elewacji frontowej, w sąsiedztwie południowego narożnika budynku (w tym miejscu występuje największa koncentracja szczelin) – Fot.3. Plomby znajdują się również na elewacji tylnej, w pobliżu północnego narożnika domu (Fot.4). Autorowi opracowania nie udało się ustalić kiedy założone zostały plomby oraz czy prowadzony był dziennik ich obserwacji. Z wyglądu szkieł kontrolnych wywnioskować można, że zostały one osadzone niedawno (zarówno plomby jak i przytrzymujące je spoiwo pozbawione są zanieczyszczeń) a podczas przeprowadzonych oględzin stwierdzono, że nie uległy zniszczeniu i nie popękały.

*Fot. 3. Szklane plomby na elewacji frontowej budynku.*

Opisane wyżej czynności należy wykonać w najkrótszym możliwym terminie a do momentu przeprowadzenia prac prowadzić systematyczny monitoring istniejących uszkodzeń oraz stanu szklanych plomb kontrolnych.

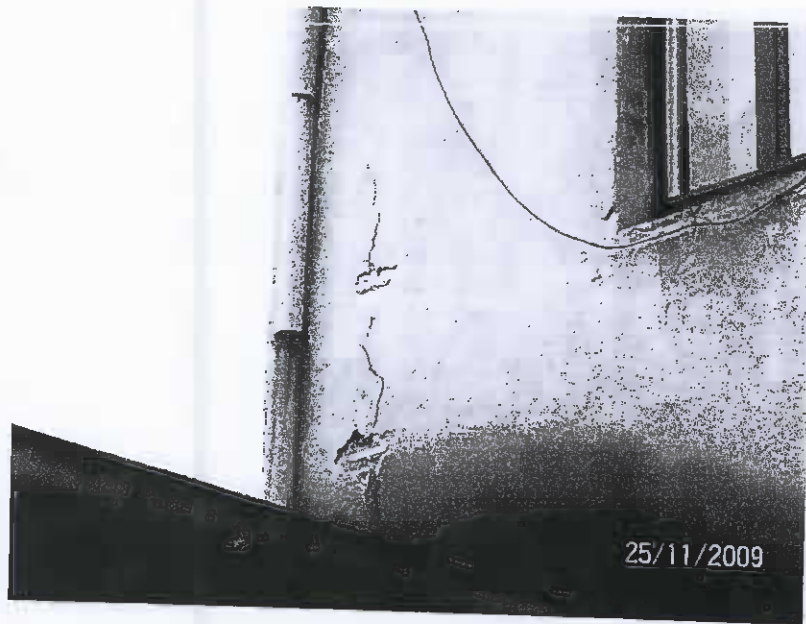
*Fot. 4. Plomby kontrolne na elewacji tylnej domu.*

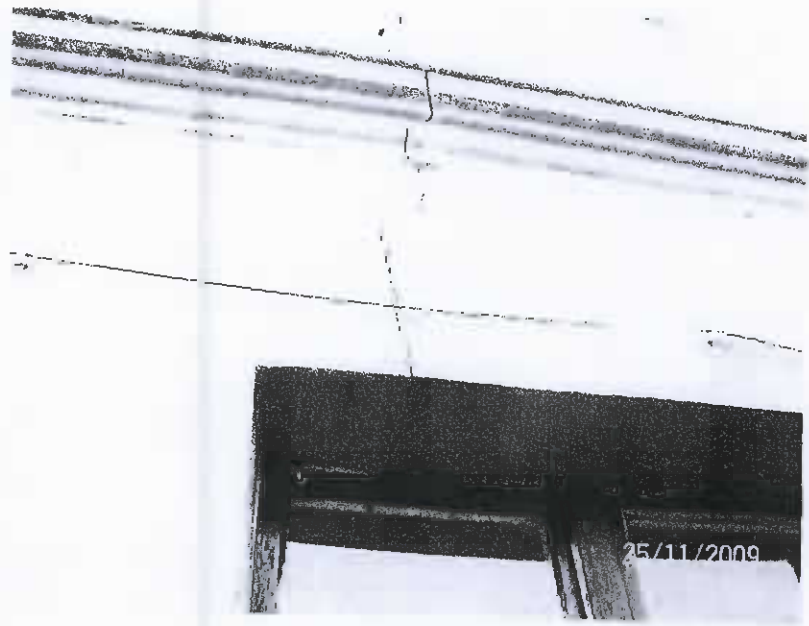
Niemal wszystkie istniejące pęknięcia mają przebieg pionowy i zlokalizowane są na poziomie drugiej kondygnacji lub w górnych partiach parteru. Niektóre z nich łączą nadproża okienne dolnej kondygnacji z poziomem parapetów na pierwszym piętrze (Fot.5). Umieszczenie oraz charakter pęknięć prowadzą do wniosku, że główną przyczyną ich powstania jest częściowa utrata sztywności przestrzennej budynku, spowodowana jego wiekiem oraz obniżeniem wytrzymałości mechanicznej konstrukcji murowej. Jest to szczególnie widoczne na poziomie dachu, gdzie brak wieńca żelbetowego w połączeniu z obłuzowaniem belek drewnianych w miejscu oparcia ich na murze, powoduje rozwarstwianie się sąsiadujących ze sobą cegieł. Odwrotna sytuacja ma miejsce w poziomie stropu nad piwnicą, który tworząc sztywną tarczę (Fot.6) powoduje zachowanie sztywności przestrzennej obiektu oraz uniemożliwia jego „rozchodzenie się”.

*Fot. 5. Pionowe pęknięcia ścian pomiędzy pierwszą i drugą kondygnacją.*

- 4.1. Zasadniczą przyczyną pęknięć konstrukcji murowej budynku zlokalizowanego w Bydgoszczy przy ulicy Mącznej 2 jest częściowa utrata jej sztywności przestrzennej, szczególnie na poziomie drugiej kondygnacji obiektu. Sytuacja ta spowodowana jest zaawansowanym wiekiem budynku, brakiem wieńca żelbetowego w poziomie dachu oraz zwietrzeniem i obniżeniem wytrzymałości zaprawy murarskiej.
- 4.2. Stabilizację rys oraz wzmocnienie konstrukcji murowej należy przeprowadzić dwuetapowo. Jako pierwsze należy podjąć działania mające na celu likwidację istniejących rys i powstrzymanie procesu ich rozszerzania się i wydłużania.

- a) Wykuć bruzdy prostopadłe do trasy szczelin w odstępach nie mniejszych niż 50cm. Głębokość wkucia określa się na 3-5cm.
- b) Wykonać klamry stalowe z pręta  $\phi$  10 (stal St3S) o długości 60 cm i osadzić je w przygotowanych wcześniej bruzdach przy użyciu gotowej zaprawy (najlepiej typu ECC – epoksydowo- cementowej). Każda z klamer winna być zamontowana w taki sposób, aby rysa przebiegała przez środek jej rozpiętości.
- c) Zabezpieczyć osadzone kotwy środkiem antykorozyjnym do stali.
- d) Wypełnić rysę preparatem iniekcyjnym wykonanym w oparciu o składniki mineralne, po uprzednim oczyszczeniu i zwilżeniu wnętrza szczeliny wodą. Proponuje się zastosowanie zawiesiny cementowej POLYMENT Micropress, zawierającej dodatki uszlachetniające i polimery.

- e) Przykryć miejsca osadzenia klamer oraz ubytki zaprawy wzdłuż trasy spękań tynkiem cementowym. Zaleca się użycie warstwy szepnej pomiędzy tynkiem a podłożem ceglany,

**4.3.** W drugim etapie konieczne jest wzmocnienie budynku i poprawienie jego sztywności przestrzennej poprzez wykonanie stalowej opaski wokół ścian zewnętrznych (wieńca) na poziomie dachu obiektu oraz stropu nad parterem. Konieczne będzie też zaprojektowanie wzmocnień pękniętych nadproży okiennych. Na ten zakres prac należy wykonać projekt oraz uzyskać pozwolenie na prowadzenie robót budowlanych. Proponuje się, aby dosztywnienie budynku przeprowadzić bezpośrednio po zakończeniu czynności wymienionych w punkcie 4.2., celem ograniczenia możliwości powstawania nowych spękań.

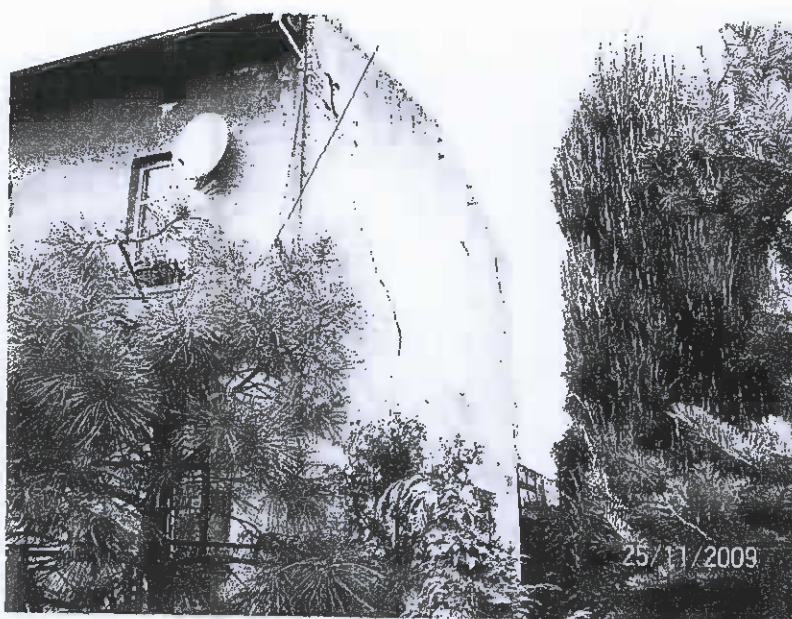
Bardzo istotnym mankamentem konstrukcji murowej, z punktu widzenia bezpieczeństwa mieszkańców budynku i przechodniów, jest stan techniczny jego tynków zewnętrznych, szczególnie na elewacji wschodniej (Fot.7). Zaprawa tynkarska pokrywająca ściany jest słaba, posiada liczne ubytki i w wielu miejscach jest odspojona od podłoża. Na pozostałych elewacjach sytuacja wygląda nieco lepiej, szczególnie w miejscach gdzie ubytki tynków zostały częściowo uzupełnione.

*Fot. 7. Zniszczone tynki zewnętrzne na powierzchni elewacji wschodniej.*

**4.4.** Do niezwłocznego usunięcia kwalifikują się luźne, odspojone od podłoża tynki zewnętrzne pokrywające ściany budynku. Przed ich ponownym wykonaniem zaleca się docieplenie ścian zewnętrznych domu oraz usunięcie lokalnych ognisk korozji biologicznej.

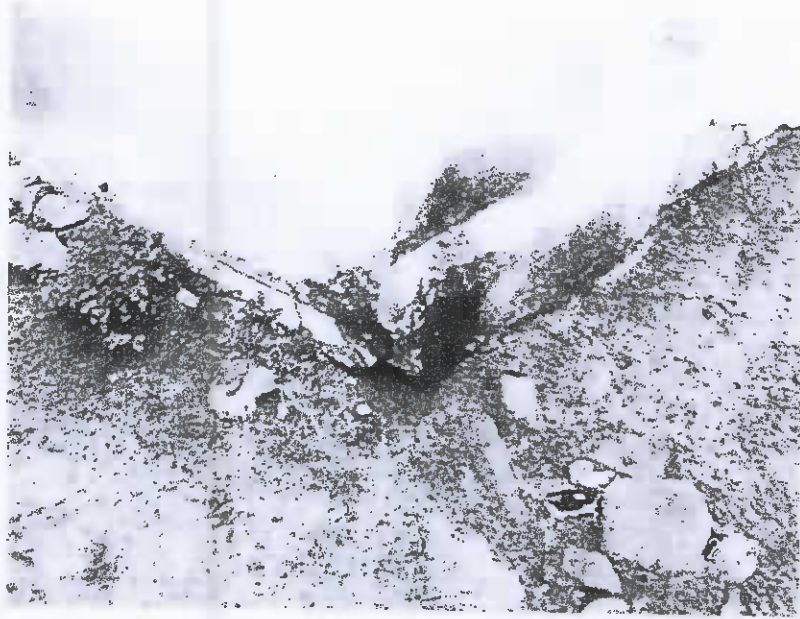
Niewielkie uszkodzenia, zawilgocenia i drobne pęknięcia tynków zewnętrznych zaobserwowano również na poziomie piwnic, w niewielkiej odległości od terenu (Fot.8,9). Z punktu widzenia bezpieczeństwa konstrukcji budynku nie są one jednak groźne.

*Fot. 8, 9. Drobne uszkodzenia i zawilgocenia tynków nad poziomem terenu.*
