Ekspertyza mykologiczno – budowlana

ul. Nadrzeczna 2

(zadanie nr 2)

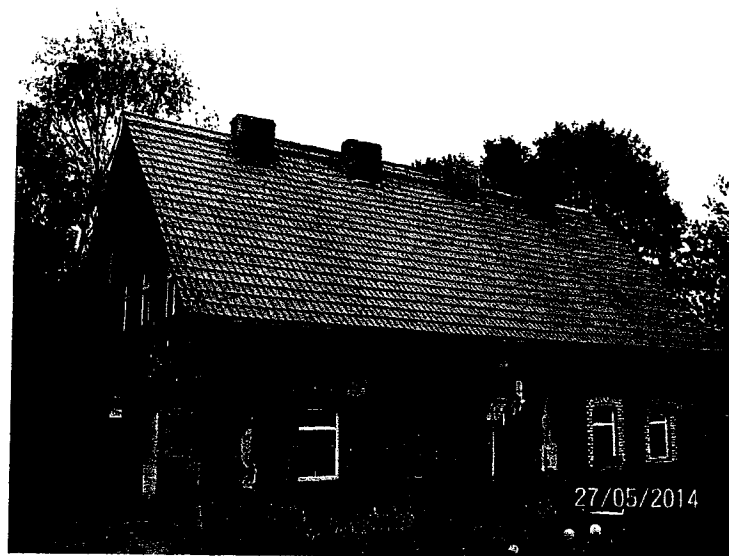
Fot.1. Elewacja frontowa

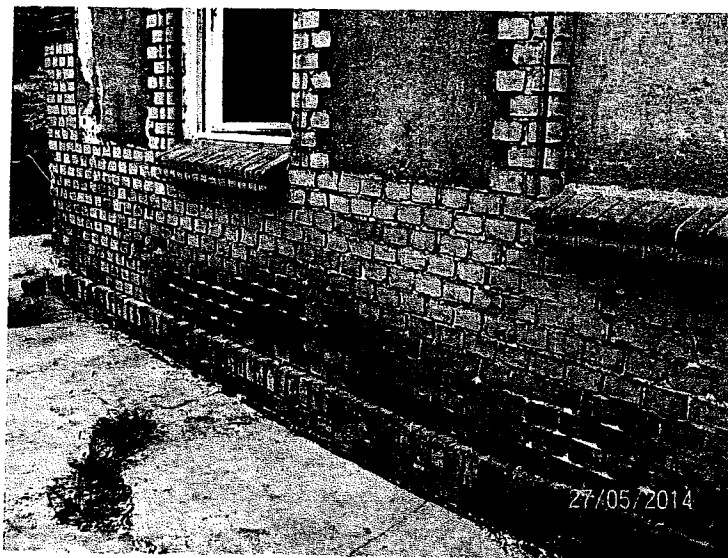
Zawilgocenie dolnej partii ściany poniżej okna widoczne jest również w mieszkaniu nr 1, położonym naprzeciwko lokalu nr 2 (Fot.7). Zasięg i kształt zacieków widoczny w pokoju jest odwzorowaniem najbardziej wilgotnego obszaru widocznego na powierzchni tej ściany od strony zewnętrznej (Fot.8). Podobnie jak w przypadku mieszkania nr 3, przyczyną obecności wilgoci w murze jest kapilarne podciąganie wody z fundamentów budynku i gruntu. Taka sama sytuacja występuje w znajdujących się w przybudówce mieszkaniach nr 6 i 7. Zdjęcie nr 9 przedstawia stan w jakim znajdują się ściany niezasiedlonego lokalu nr 7.

Fot.8. Odwzorowanie zacieku na ścianie pomieszczenia na powierzchni cegieł.
