EKSPERTYZA BUDOWLANA

OBIEKT: Budynek mieszkalny

LOKALIZACJA: Bydgoszcz, ul. Pułaskiego 23

Bydgoszcz, grudzień 2013r.

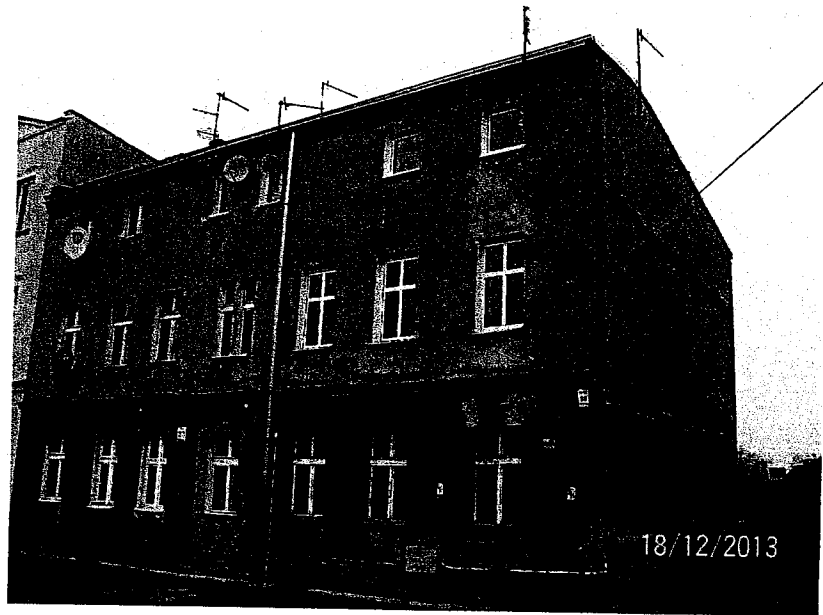
Fot. 1. Elewacja południowa i wschodnia

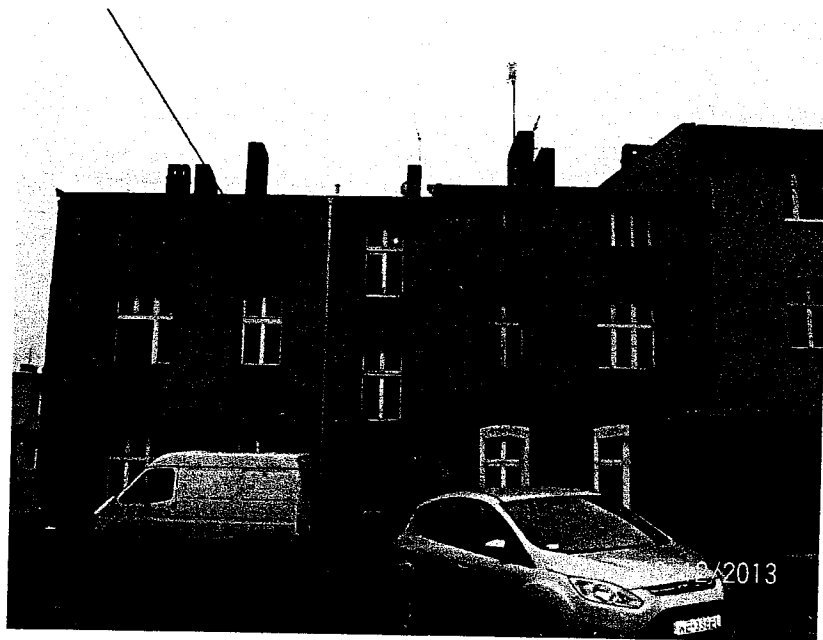
Fot. 2. Elewacja północna.

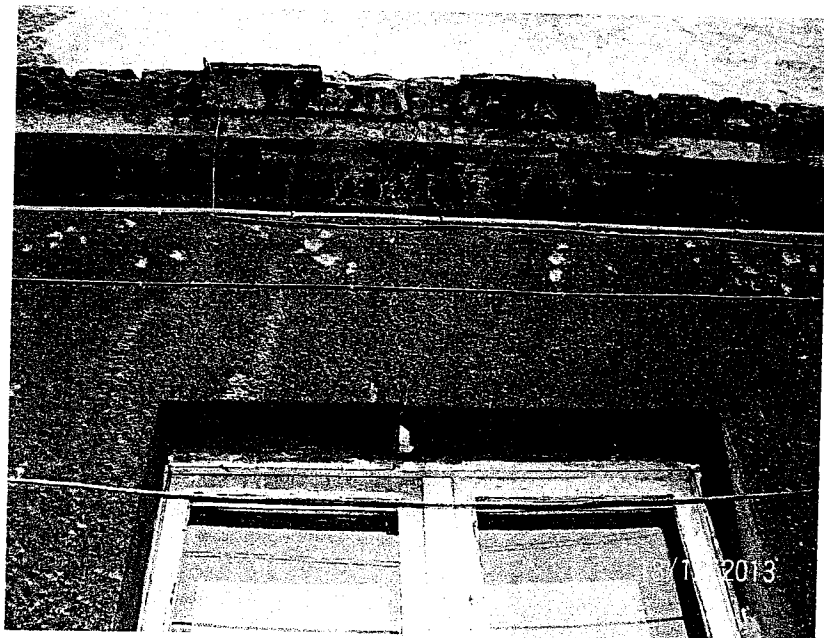
Fot.4. Pęknięte nadproże okienne w mieszkaniu nr 3 – widok od strony zewnętrznej.

- Wzmocnić pęknięte nadproża okienne poprzez zamontowanie kątowników stalowych.
- Przeprowadzić termomodernizację budynku.

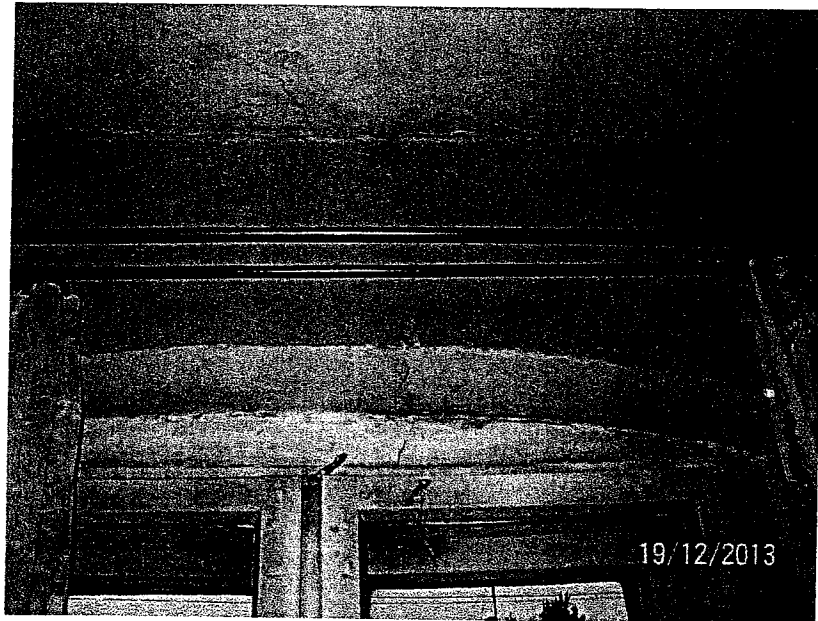
Fot.5. Widok pękniętego nadproża okiennego w mieszkaniu nr 3 od strony lokalu.

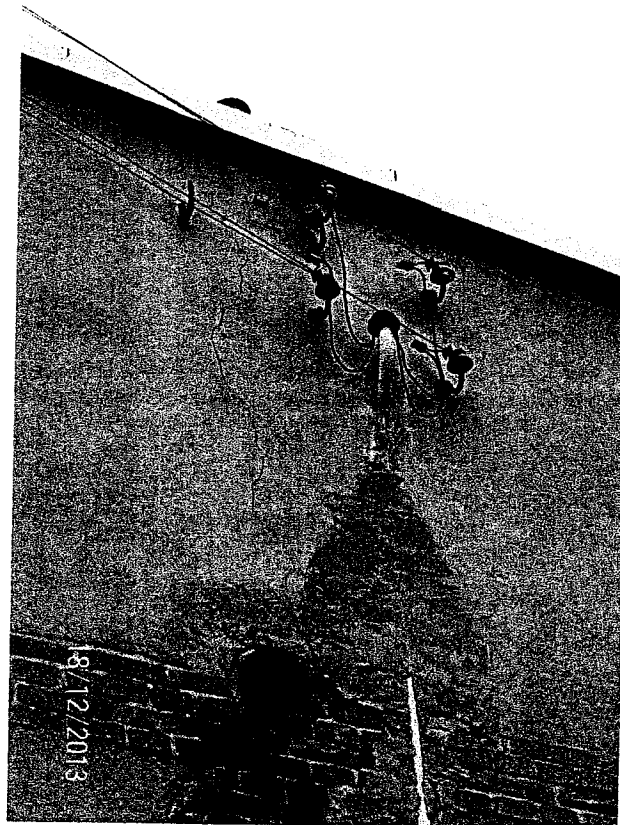
W rezultacie dokonanych oględzin stwierdzono, że stan techniczny konstrukcji murowej budynku nie uległ pogorszeniu w ciągu ostatnich siedmiu lat, kiedy sporządzona była pierwsza ekspertyza techniczna obiektu (maj 2006). Podczas przeprowadzonej w grudniu 2013 roku wizji lokalnej nie zaobserwowano nowych, przebiegających przez całą grubość ścian pęknięć, które w sposób wyraźny obniżyłyby ich wytrzymałość oraz pogorszyły sztywność przestrzenną budynku. Obecna sytuacja wynika zarówno z faktu przeprowadzenia w ciągu ostatnich lat drobnych napraw konstrukcji murowej jak i wcześniejszego jej wzmocnienia poprzez zastosowanie stalowych elementów sprężających (Fot.3). W chwili obecnej wzmocnienia wymagają głównie te fragmenty ścian, na powierzchni których widoczne są strukturalne pęknięcia konstrukcji murowej (np. nadproże okienne w mieszkaniu nr 3 – Fot.4,5, górny fragment elewacji szczytowej, na powierzchni którego widoczna jest pionowa rysa – Fot.6 czy szczeliny widoczne na elewacji tylnej – Fot.7).

Fot.6. Pęknięcie górnego odcinka elewacji szczytowej.

- Wzmocnić konstrukcję murową budynku poprzez scalenie ścian w miejscach ich strukturalnych pęknięć. Proponuje się wykonanie prac wg następujących zasad:

1. Wzdłuż trasy pęknięć wykuć bruzdy w spoinach ceglanych przyjmując zasadę, że zaprawa usunięta będzie z co czwartej poziomej spoiny,
 2. W wykutych bruzdach umieścić pręty o średnicy 8mm z żebrowanej stali zbrojeniowej i zamocować je za pomocą szybkosprawnej zaprawy CERINOL FIX, zachowując zasadę dobrze zwilżonego podłoża przed nałożeniem masy naprawczej (wbudowanie prętów poprzedzić ich zabezpieczeniem antykorozyjnym przy użyciu preparatu CERINOL MK). Należy przyjąć, że koniec każdego pręta będzie się znajdował w odległości ok. 80 cm od osi szczeliny,

3. Wypełnić rysę preparatem iniekcyjnym wykonanym w oparciu o żywicę epoksydową, po uprzednim oczyszczeniu i osuszeniu wnętrza szczeliny. Proponuje się zastosowanie preparatu Eurolan FK Inject produkcji firmy weber-DEITERMANN, który przeznaczony jest do siłowego zamykania pęknięć konstrukcji murowych i betonowych,

4. Zatynkować miejsca osadzenia prętów zaprawą cementową.

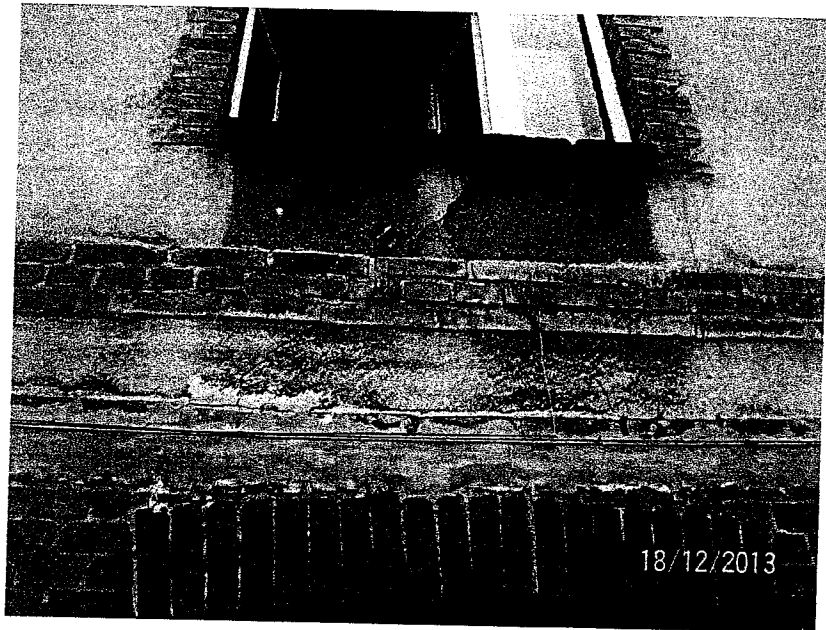
Fot.7. Pęknięcie na powierzchni tylnej ściany budynku.

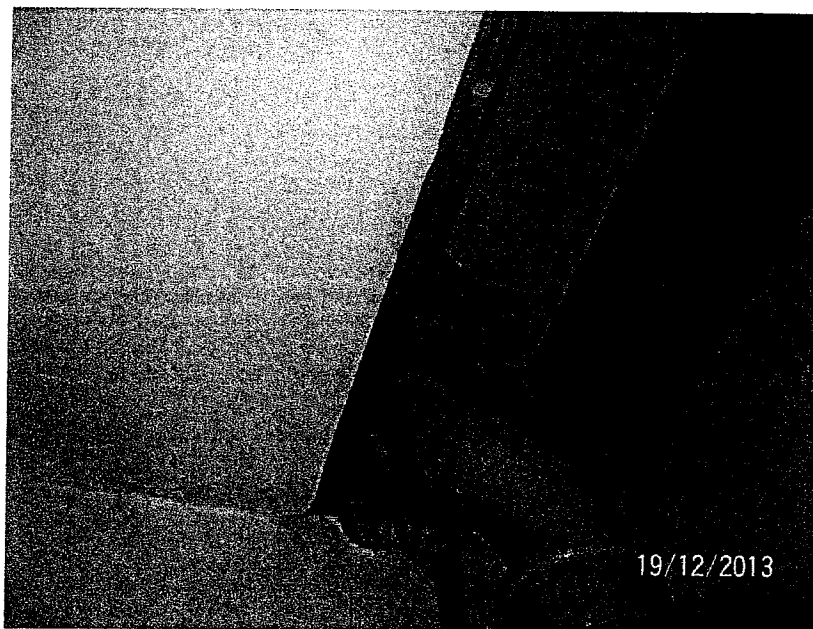
Wizja lokalna przeprowadzona w maju 2006 roku wykazała, że sufit łazienki należącej do mieszkania nr 3 na parterze był częściowo zalany i pokryty zaciekami. Ślady wilgoci widoczne były przede wszystkim wokół pionu kanalizacyjnego przebiegającego w narożniku pomieszczenia. W rezultacie sformułowanych przed kilkoma laty zaleceń wymieniony został fragment podsufitki i tynku w tym miejscu, co potwierdziły przeprowadzone oględziny (Fot.8). Ponieważ istniało uzasadnione przypuszczenie, że przyczyną opisanego zjawiska było zalewanie podłogi i brak prawidłowej izolacji wodoszczelnej w znajdującej się na I piętrze łazience należącej do lokalu nr 5, wykonano odkrywkę kontrolną podłogi w tym miejscu. W wyniku przeprowadzonych badań makroskopowych stwierdzono, że drewniana belka stropowa przylegająca do ściany szczytowej jest częściowo spróchniała a pod posadzką łazienki znajduje się niedostatecznie zabezpieczona przed działaniem wody i wilgoci płyta paździerzowa (Fot.9). należy również podkreślić, że zarówno belka drewniana jak i zdemonstrowane warstwy posadzki posiadały wilgotność na poziomie 8 – 10%, co kwalifikuje je jako suche. Brak zawilgocenia należy tłumaczyć przede wszystkim wyłączeniem mieszkania z eksploatacji i wyeliminowaniem działania wody na posadzkę. W ramach kom-

Fot.8. Naprawiony sufit w łazience mieszkania nr 3.

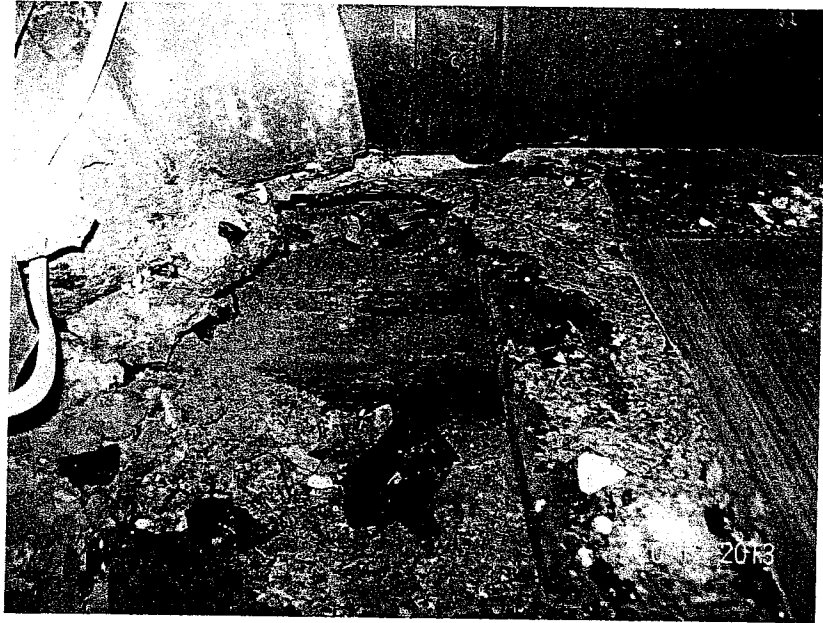
pleksowej oceny stanu technicznego drewnianych elementów stropu wykonano również odkrywkę podłogi w przeciwległym narożniku łazienki. Jej celem było zarówno określenie poziomu wilgotności drewnianych elementów konstrukcyjnych jak i przyczyn rozwoju korozji biologicznej w tym miejscu (na wewnętrznej powierzchni ścian zewnętrznych, w narożniku pomieszczenia, stwierdzono występowanie kolonii grzybów pleśniowych – Fot.10). W wyniku przeprowadzonego badania stwierdzono, że znajdująca się w pobliżu ściany belka stropowa jest nieuszkodzona i posiada pełną wytrzymałość mechaniczną a jej wilgotność wynosi nie więcej niż 10% (Fot.11). Nie zaobserwowano też żadnych śladów korozji biologicznej w postaci grzybów pleśniowych czy też działania owadów niszczących drewno. Poczynione obserwacje potwierdziły, że przyczyną powstania zagrzybienia na powierzchni ścian łazienki było ich przemarznięcie (znaczny ubytek ciepła i spadek temperatury wewnątrz pomieszczeń nastąpił po wyłączeniu lokalu z eksploatacji) oraz zatrzymanie normalnej cyrkulacji powietrza (wentylacji) związanej z użytkowaniem mieszkania.

Fot.9. Odkrywka podłogi w łazience mieszkania nr 5 w pobliżu pionu kanalizacyjnego.

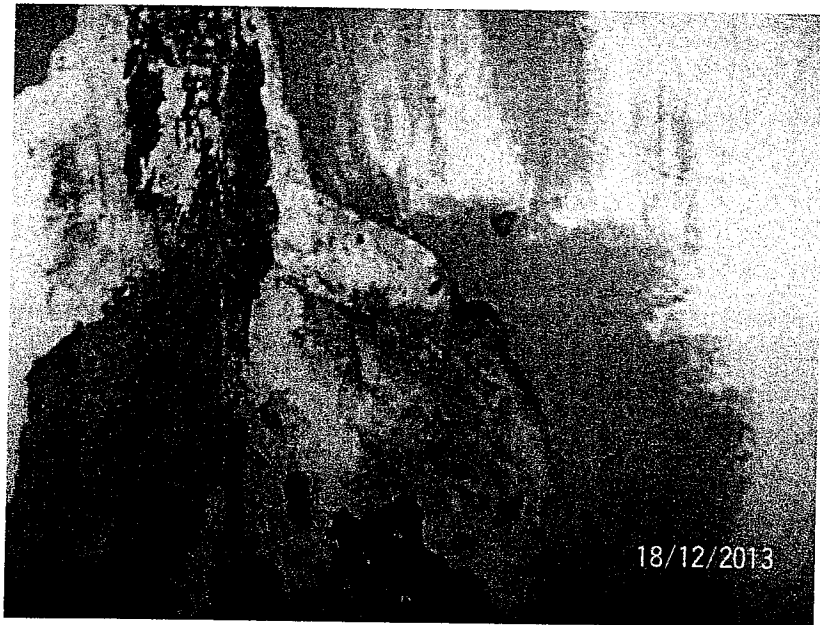
Fot.10. Kolonie grzybów pleśniowych w narożniku ścian zewnętrznych – łazienka mieszkania nr 5.

- Usunąć ogniska pleśni na wewnętrznych powierzchniach ścian, poprzez skucie porażonych tynków (w promieniu ok. 0,8 m poza granice występowania zawilgocenia) oraz dokładne oczyszczenie szczotkami stalowymi odkrytego podłoża. Pozostały po szlifowaniu pył usunąć odkurzaczem przemysłowym i spryskać dwukrotnie konstrukcję murową preparatem IZOMUR. Po całkowitym wyschnięciu środka grzybobójczego odtworzyć tynki wewnętrzne.
- Wzmocnić konstrukcję stropu pomiędzy mieszkaniami nr 3 i nr 5 poprzez zwiększenie wytrzymałości istniejącej belki przy ścianie szczytowej. Wzmocnienie wykonać przez zamocowanie przy pomocy 4 sztuk śrub nakładki drewnianej do „zdrowego” odcinka belki, którego długość nie będzie mniejsza niż 150 cm.
- Wymienić zniszczone fragmenty podłóg a w pomieszczeniach mokrych ułożyć pod posadzkami izolację przeciwwodną.

- 6.3. Aby zlikwidować istniejące ogniska korozji biologicznej i powstrzymać powstawanie nowych należy skuć i odtworzyć tynki pokryte koloniami grzybów pleśniowych, pokryć znajdujące się pod nimi powierzchnie ścian preparatem grzybobójczym, wymienić lub wzmocnić zaatakowane przez korozję biologiczną fragmenty konstrukcji drewnianych oraz ocieplić budynek. Konieczne jest również wykonanie izolacji przeciwwilgociowych, które opisano w punkcie 5 opracowania.

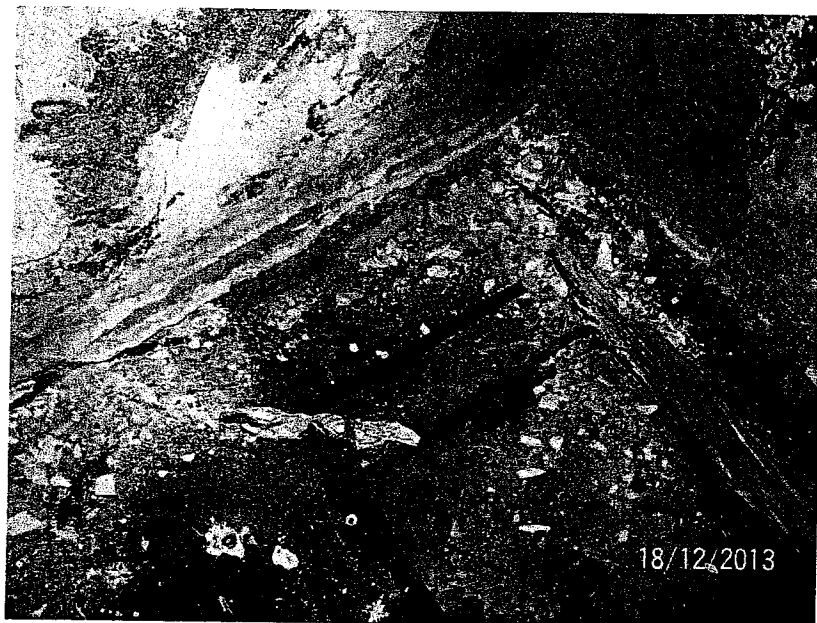
Fot.11. Belka stropowa w narożniku łazienki mieszkania nr 5.
