EKSPERTYZA MYKOLOGICZNO-BUDOWLANA

OBIEKT: Budynek mieszkalny

LOKALIZACJA: Bydgoszcz ul. Nakielska 25

Bydgoszcz, czerwiec/lipiec 2014 r.

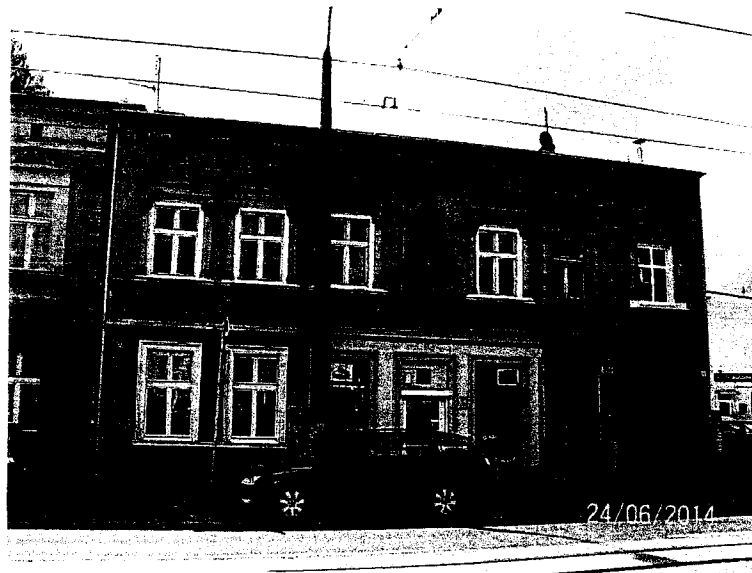
Fot. 1. Elewacja północna (frontowa) budynku.

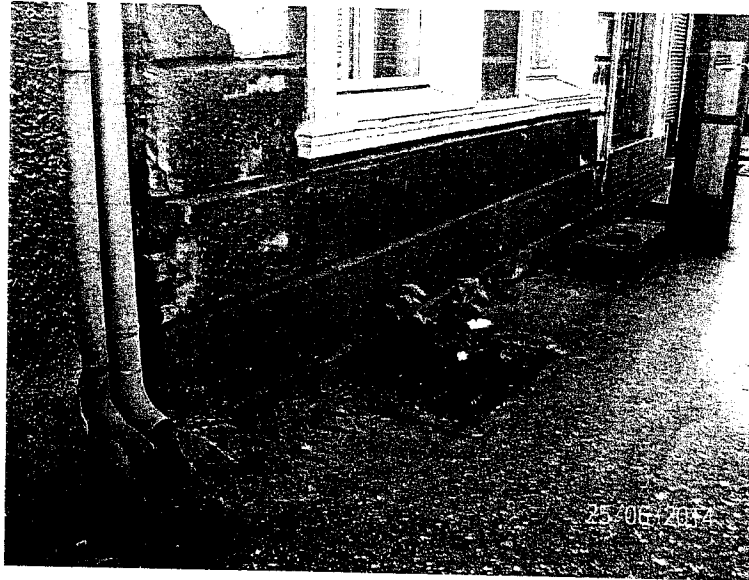
Fot.3. Rury spustowe w sąsiedztwie elewacji frontowej budynku.

- Uporządkować odpływ wód opadowych z terenu podwórka posesji w sposób, który uniemożliwi zalewanie ścian budynku i jego fundamentów (wykonać opaskę betonową o szerokości ok. 1,00 m ze spadkiem od budynku). Analogicznie, konieczne jest skanalizowanie i odprowadzenie poza obrys obiektu wód deszczowych spływających z rur spustowych na chodnik przy ulicy Nakielskiej,

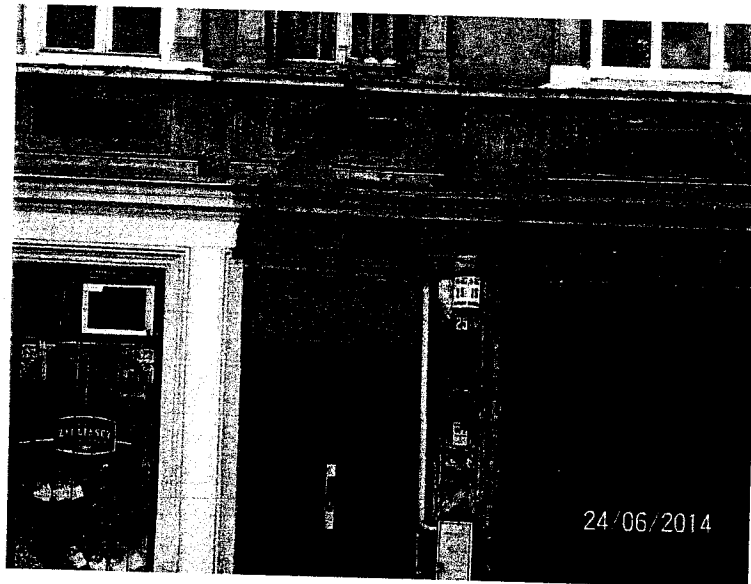
Zastrzeżenia budzi stan techniczny konstrukcji murowej, szczególnie w poziomie drugiej kondygnacji. Utratę wytrzymałości zaprawy murarskiej oraz szczeliny dochodzące do kilku centymetrów szerokości zaobserwowano przede wszystkim nad drzwiami wejściowymi do budynku, zarówno od strony ulicy (Fot.7) jak i od tyłu obiektu (Fot.8). Uszkodzone było również nadproże nad głównym wejściem do budynku, które zostało wzmocnione w ramach bieżących remontów domu (Fot.7). W chwili obecnej trudno jest jednoznacznie określić przyczynę opisanych wyżej zniszczeń konstrukcji murowej, jednak na podstawie informacji uzyskanych w drodze wywiadu środowiskowego ustalono, że w latach osiemdziesiątych XX wieku miał miejsce wybuch, w wyniku którego zniszczeniu uległ budynek sąsiadujący od strony zachodniej z opisywanym domem (w chwili obecnej znajduje się tam plac przeznaczony na komis samochodowy). Wydaje się prawdopodobne, że powstała wówczas fala uderzeniowa, w połączeniu z drganiami pochodzącymi od samochodów przejeżdżających ulicą Nakielską i ewentualnym podmywaniem fundamentów budynku, spowodowała daleko idącą degradację konstrukcji murowej.

Fot.7. Wzmocnione nadproże i uszkodzona konstrukcja murowa nad drzwiami w elewacji frontowej.

- Wzmocnić zniszczone fragmenty konstrukcji murowej poprzez ich przemurowanie lub zainiektowanie rys i ich zszywanie prętami stalowymi,
- Przeprowadzić termomodernizację budynku,

- 6.3. Z uwagi na zagrożenie jakie dla użytkowników chodnika i mieszkańców budynku stwarza uszkodzona konstrukcja murewa i zniszczony gzyms na elewacji od strony ulicy Nakielskiej, należy **niezwłocznie** przystąpić do naprawy tych elementów.

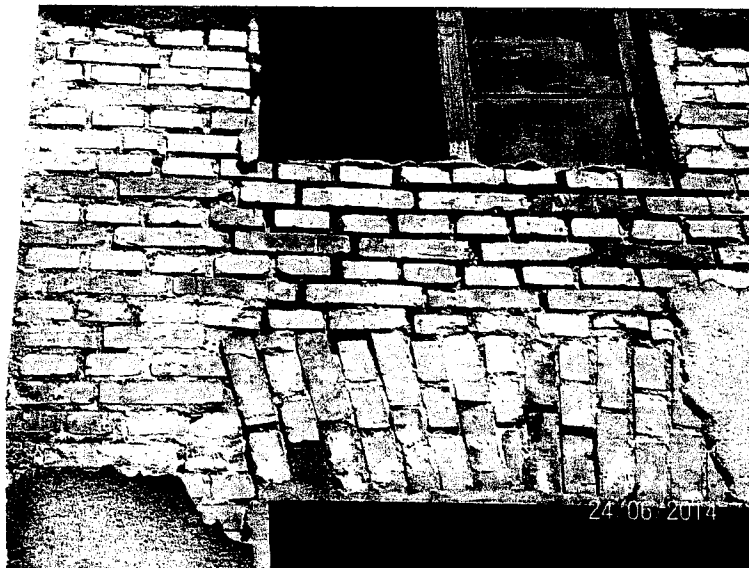
Fot.8. Pęknięcia ściany zewnętrznej nad drzwiami wejściowymi od strony podwórka.

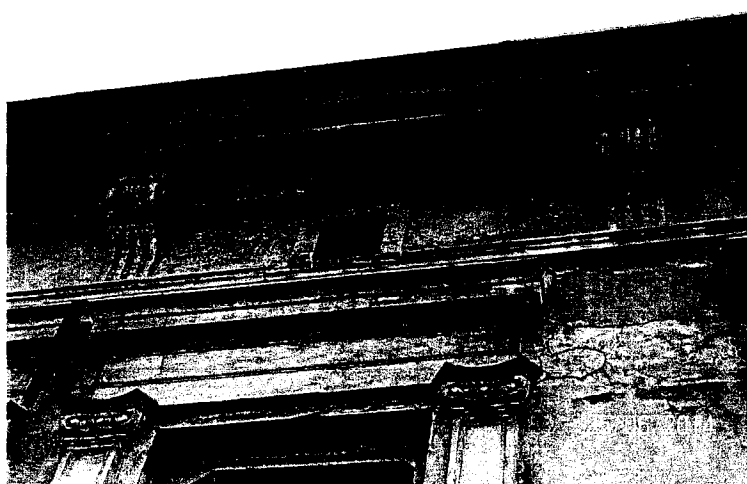
Zagrożenie dla mieszkańców i osób korzystających z chodnika biegnącego wzdłuż ulicy Nakielskiej stwarzać mogą również zniszczone i odpadające fragmenty elewacji frontowej, a w szczególności gzymsy znajdujące się na wysokości poddasza (Fot.9).

Fot.9. Odpadające gzymsy na elewacji frontowej.
