EKSPERTYZA BUDOWLANA

OBIEKT: Budynek użytkowy

LOKALIZACJA: ul. Śniadeckich 1
Bydgoszcz

Bydgoszcz, grudzień 2013 r.

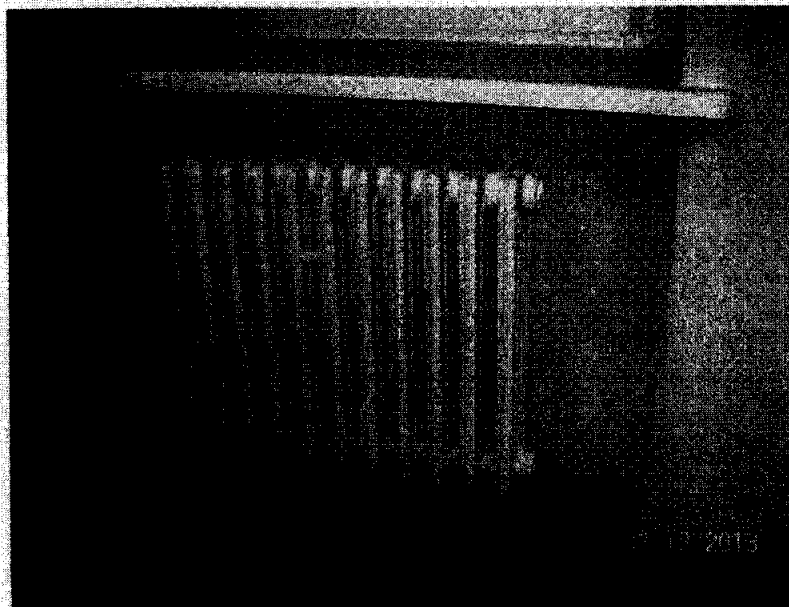
Fot.3. Zawilgocona ściana w pomieszczeniu informatyków.

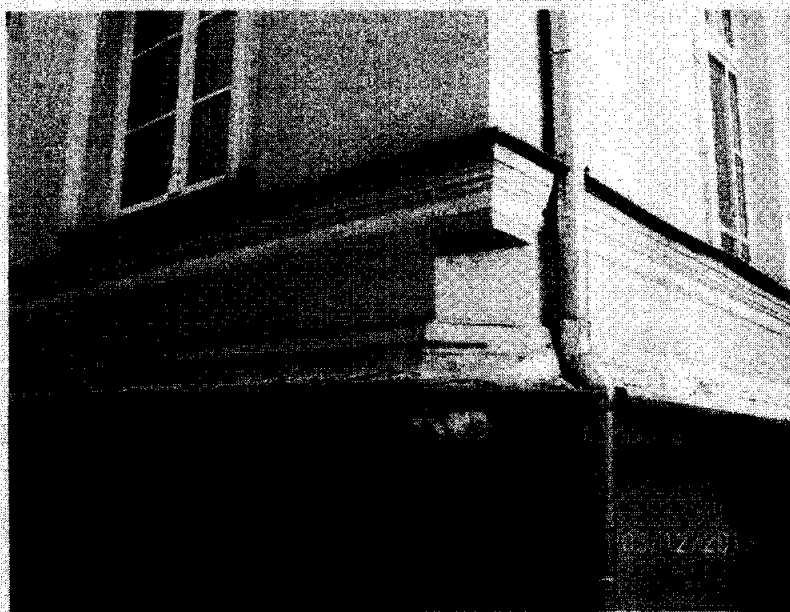
Fot.5. Pęknięcie elewacji zachodniej.

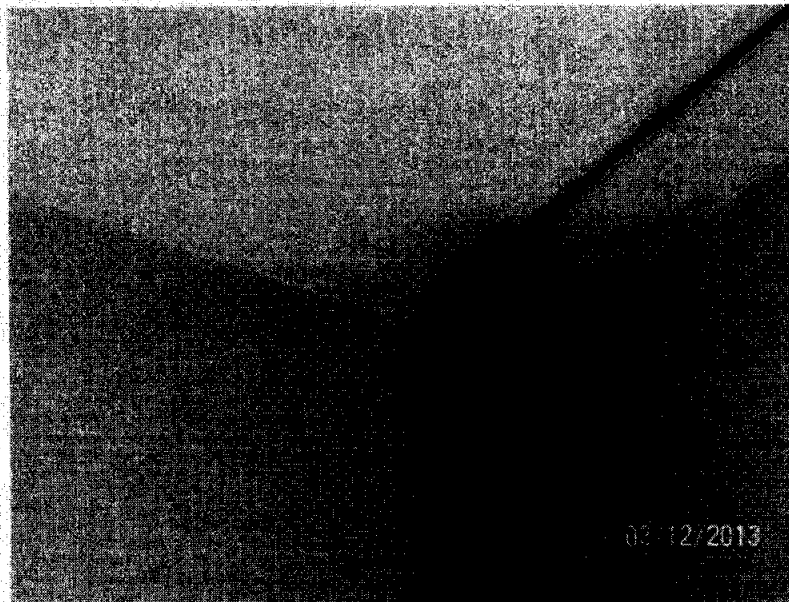
Fot.15. Zaciek na suficie spowodowany nieszczelnością dachu.

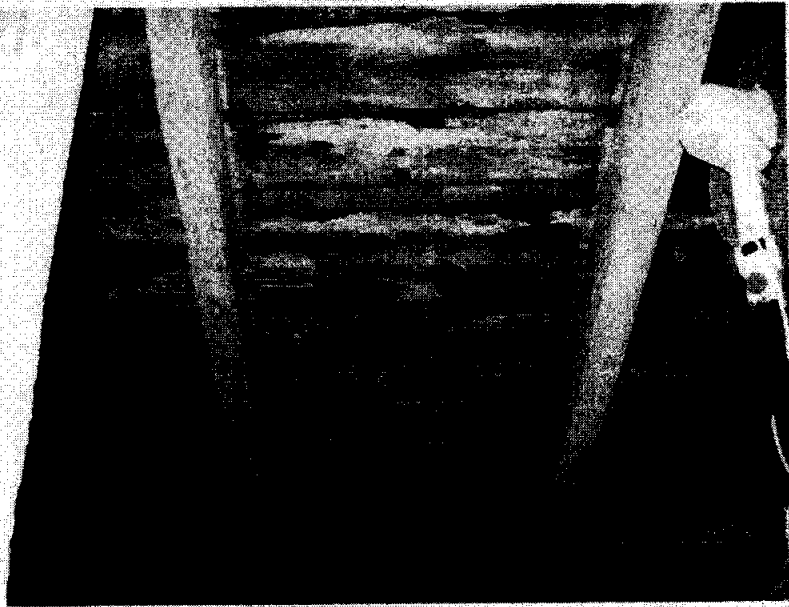
W ramach kompleksowej oceny budynku dokonano również przeglądu jego więźby dachowej. W rezultacie wykonanych czynności stwierdzono, że poszycie dachowe z desek, pomimo nalotów pleśni w niektórych miejscach (Fot.16), charakteryzuje się wilgotnością właściwą dla stanu powietrzno-suchego, czyli w granicach 12%. Stwierdzono również, że niektóre drewniane elementy nośne dachu wykazują ślady próchnicy i działalności owadów niszczących drewno. Przykładem może być słup drewniany w miejscu wejścia na strych (Fot.17).

Fot. 16. Nalot z pleśni na powierzchni poszycia dachowego z desek.
