dotyczy: budynku mieszkalnego przy ul. Nakielskiej 113 w Bydgoszczy (oficyna).

EKSPERTYZA MYKOLOGICZNO-BUDOWLANA

OBIEKT: Budynek mieszkalny

LOKALIZACJA: Bydgoszcz ul. Nakielska 113

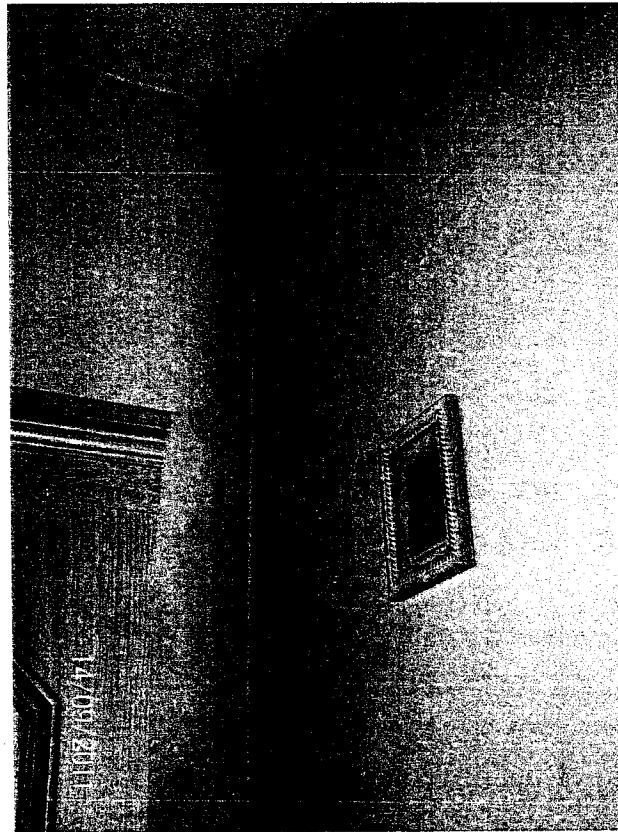
W mieszkaniu nr 4 na I piętrze (zajmowanym przez państwa Kwasińskich) stwierdzono obecność wilgoci i kolonii grzybów pleśniowych na ścianach i częściowo sufitach pomieszczeń. Największe nasilenie tych zjawisk widoczne jest w narożnikach pokoju dziennego (styk ścian zewnętrznych oraz sufitu nad drugą kondygnacją) – Fot.5.

Fot. 5. Zawilgocenia w narożniku pokoju dziennego w lokalu numer 4.

- Usunąć ogniska pleśni na wewnętrznych powierzchniach ścian i sufitów (w mieszkaniach gdzie one występują), poprzez skucie porażonych tynków (w promieniu ok. 0,8 m poza granice występowania zawilgocenia i pleśni) oraz dokładne oczyszczenie szczotkami stalowymi odkrytego podłoża. Pozostały po szlifowaniu pył usunąć odkurzaczem przemysłowym i spryskać dwukrotnie konstrukcję murową preparatem IZOMUR lub BORAMON. Po całkowitym wyschnięciu środka grzybobójczego odtworzyć tynki wewnętrzne,
UWAGA: Nowo wykonanych tynków wewnętrznych nie wolno pokrywać tapetami ani powłokami malarskimi, które uniemożliwiają „oddychanie” ściany. Konieczne jest malowanie przy użyciu farb posiadających duży współczynnik dyfuzji (np. o znacznej zawartości akrylu),

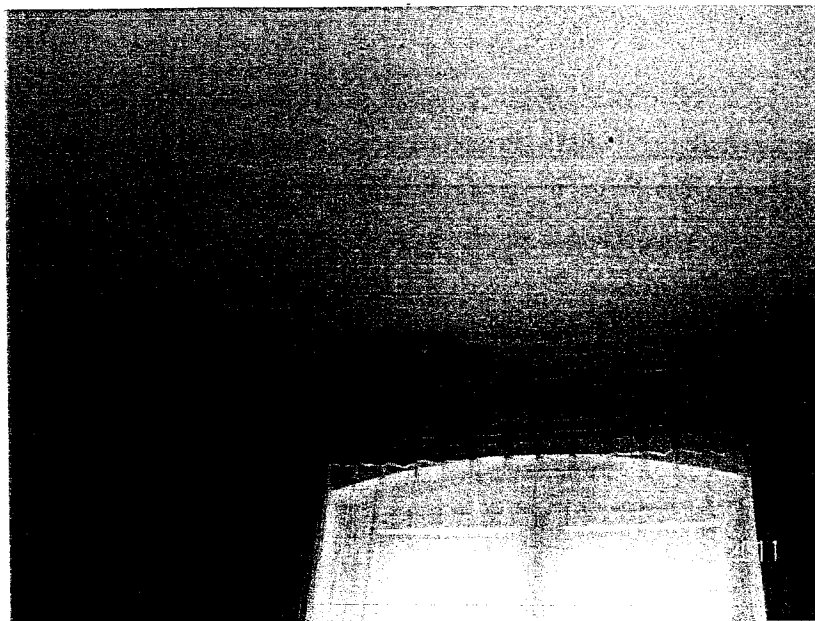
W mieszkaniu nr 5 (I piętro) zajmowanym przez panią Triebs nie stwierdzono występowania zjawisk związanych z korozją biologiczną w takim zakresie jak opisane wyżej, w odniesieniu do lokalu nr 4. Na suficie pokoju widoczny jest natomiast zaciek, który powstał najprawdopodobniej w wyniku zawilgocenia ściany (lokatorzy nie zaobserwowali powiększania się obszaru zawilgocenia ani nieszczelności pokrycia dachowego) – Fot.6.

Fot. 6. Zaciek na suficie pokoju w mieszkaniu nr 5.

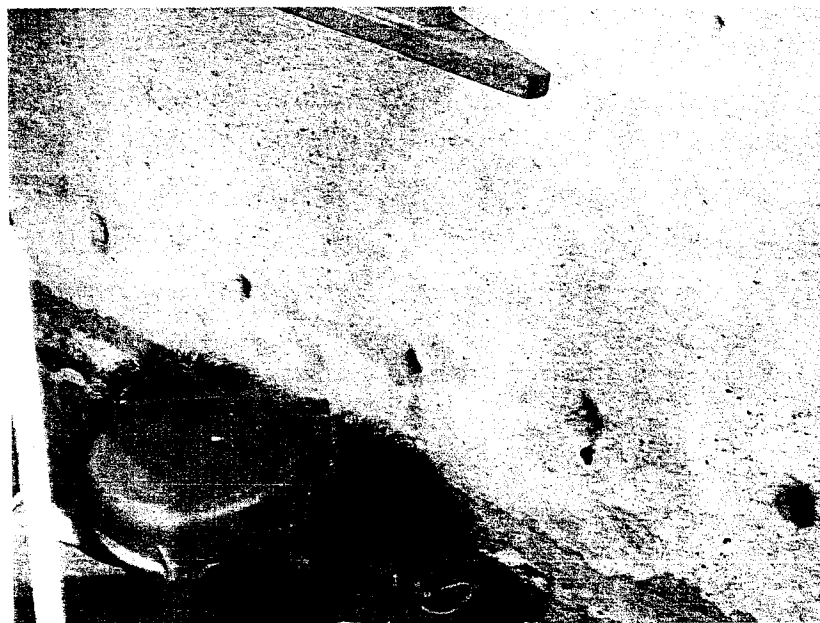
Fot. 8. Otwory do wykonania iniekcji.

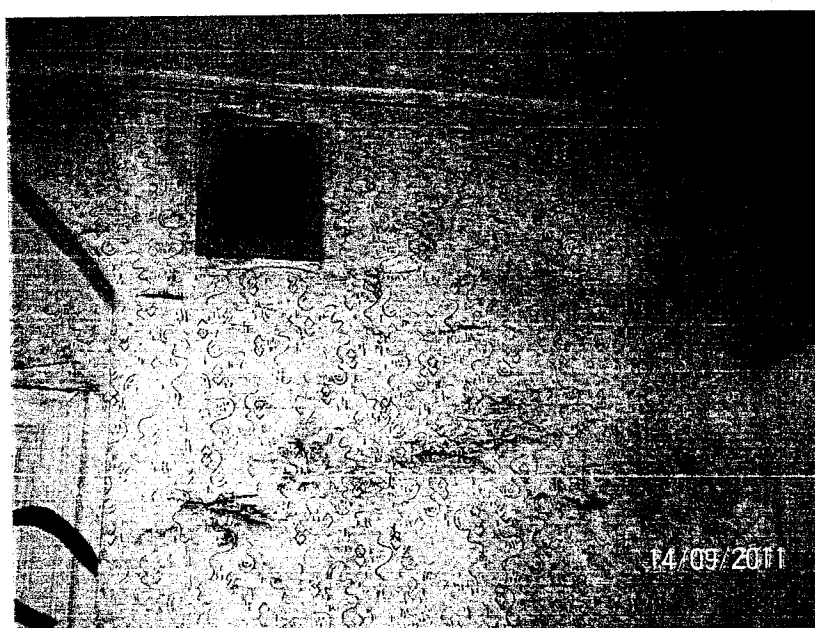
Fot. 11. Zagrzybione ściany i sufit pokoju w lokalu nr 8.

1. skuciu wewnętrznych tynków na ścianach i sufitach, naniesieniu na ich powierzchnię preparatu grzybobójczego oraz odtworzeniu tynków wewnętrznych,
2. wykonaniu powłok malarskich z farb dyfuzyjnych,
3. wymianie podłóg, których poszycie jest zniszczone i zaatakowane zarodnikami grzybów,
4. wykonaniu prawidłowej instalacji wentylacyjnej umożliwiającej właściwą wymianę powietrza w pomieszczeniach,
5. dociepleniu ścian zewnętrznych,
6. wymianie stolarki okiennej na nową, najlepiej wyposażoną w szczeliny wentylacyjne.
