## Ekspertyza

stanu technicznego budynku przy ul. Stary Rynek 18  
w Bydgoszczy

Bydgoszcz, 24 lipiec 2014 roku

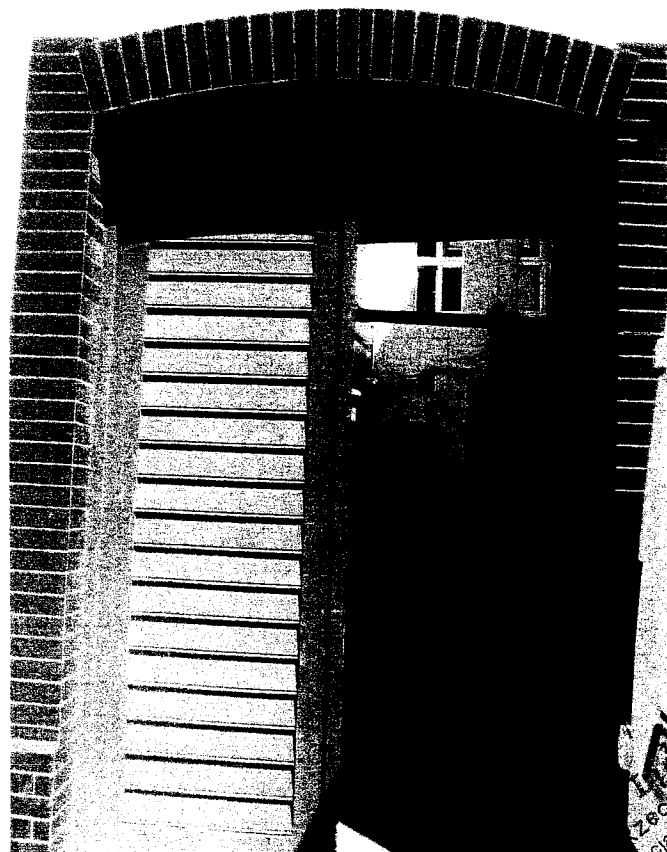
ELEWACJA BUDYNKU ŁĄCZNIKA " OD UL. ZAŁĘK 2 PORTALEM  
" WĘJSCIOWYM (POMIESZCZENIE NA I PIĘTRZE  
WIDOCZNE 3 OKNA )

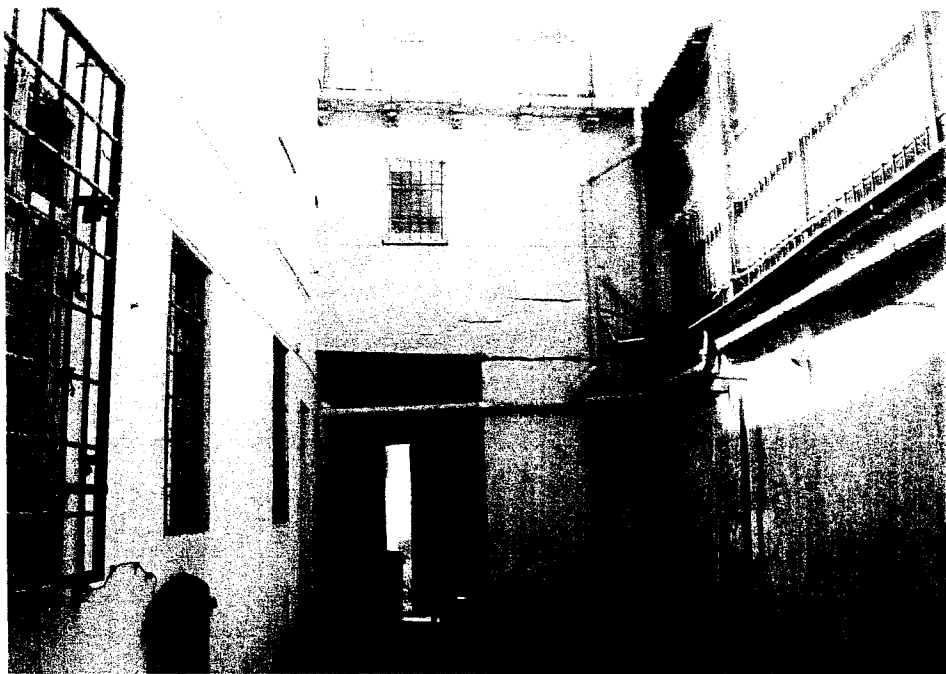
Najbardziej popękana jest ściana łącznika oficyny od strony podwórza. Pod podciągami ściany tapnęła ściana osłonowa komórek lokatorskich (szczelina gr. 1 – 4 cm). Obniżyło się również oparcie podciągu (prawej strony) na skutek osiadania ściany sąsiada (posejsja Zaułek nr 3). Skutkiem tego nastąpiło zarysowanie i rozwarstwienie ściany łącznika. Nastąpiło też zarysowanie górnej półki podciągu stalowego. O nadmiernym, nierównomiernym osiadaniu ściany sąsiada świadczy skupienie kilku rys i pęknięć ściany łącznika nad prawą podporą podciągu. Uszkodzona i wypaczona jest także ścianka drewniana z drzwiami do komórek lokatorskich.

ELEWACJA „ŁĄCZNIKA” OD STRONY PODWÓRZA. PO LEWEJ BUDYNEK  
OFICYNY, PO PRAWIEJ BUDYNEK NA SAJEDNIEJ POJEŚCI

UL. ZAŁĘK  
NR. 3

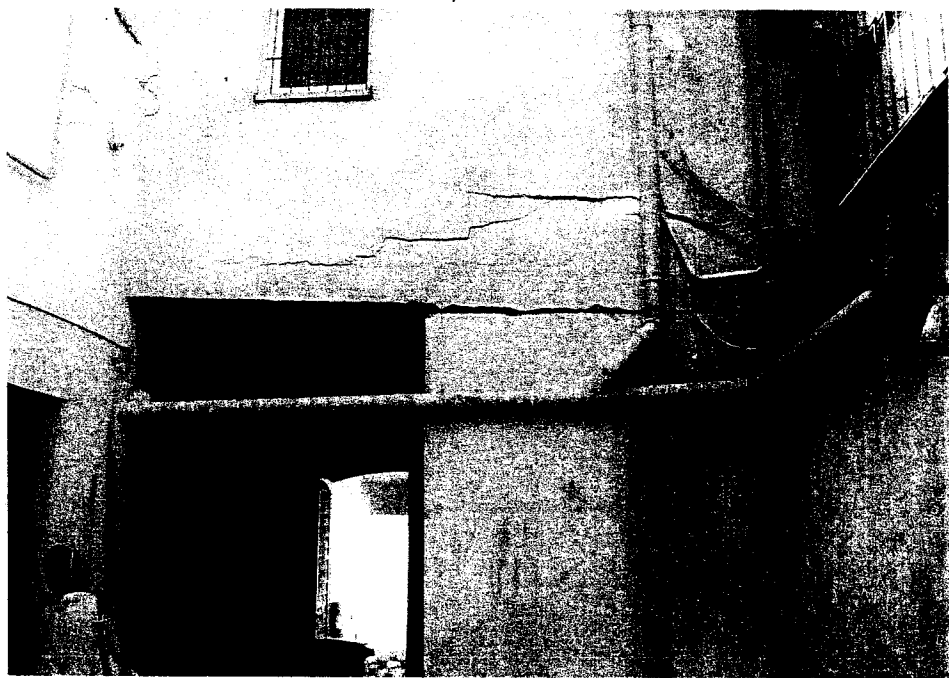
Przyczyną awarii łącznika jest tapnięcie (osiadanie) ściany sąsiada, na której oparty jest prawy koniec podciągu. Tapnięcie ściany sąsiada i osłonowej ściany pod podciągami spowodował niekontrolowany spływ wód opadowych z trzech dachów, zanim wykonano obecnie funkcjonujące odwodnienie rurami PCW. Dowodem są zielono – sine nacieki na tynkach ścian w prawym narożniku (patrząc od podwórza) pozostawione przez długotrwałe opady spływające z dachów. Nacieki stanowią początek zagrzybienia.

TAPNIĘCIE ŚCIANY POD PODCIĄGIEM. PEKNIĘCIA ŚCIANY NAD PODCIĄGIEM

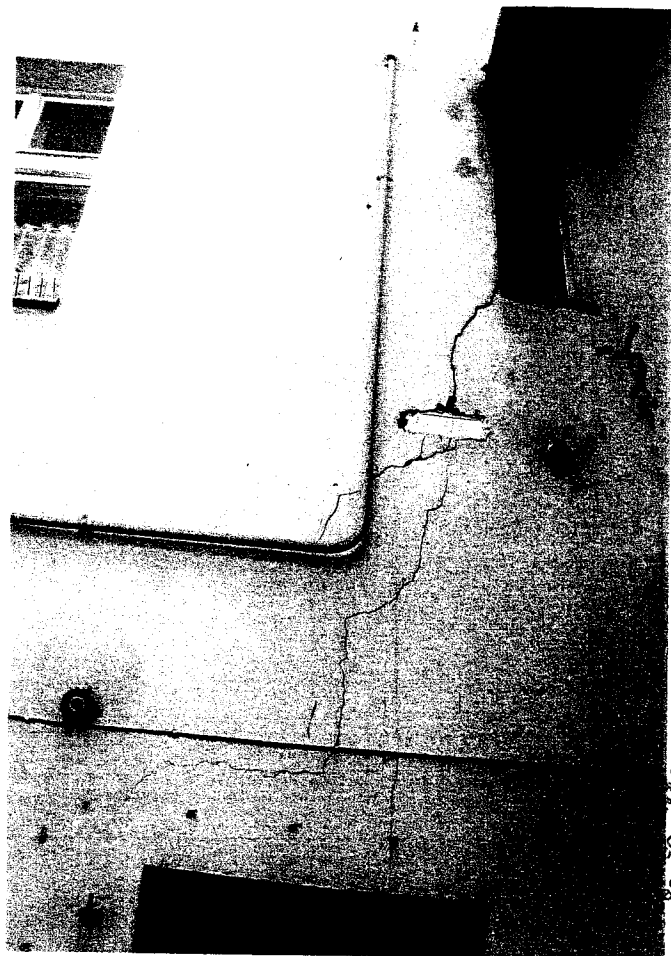
Ściana przy wejściu do oficyny jest pęknięta od nadproża do okna. Zarysowane jest również nadproże drzwiowe.

PERNICZKA ŚCIANY OFICYJNY W KL. SĄDOWYM  
REB. DRZWIAMI WEJŚCIOWYMI PRZY "EKSPANER"
