Ekspertyza

stanu technicznego budynku przy ul. Stary Rynek 18
w Bydgoszczy

Zleceniodawca: Administracja Domów Miejskich
"ADM" Spółka z o.o.
Bydgoszcz, ul. Śniadeckich 1

Bydgoszcz, 24 lipiec 2014 roku

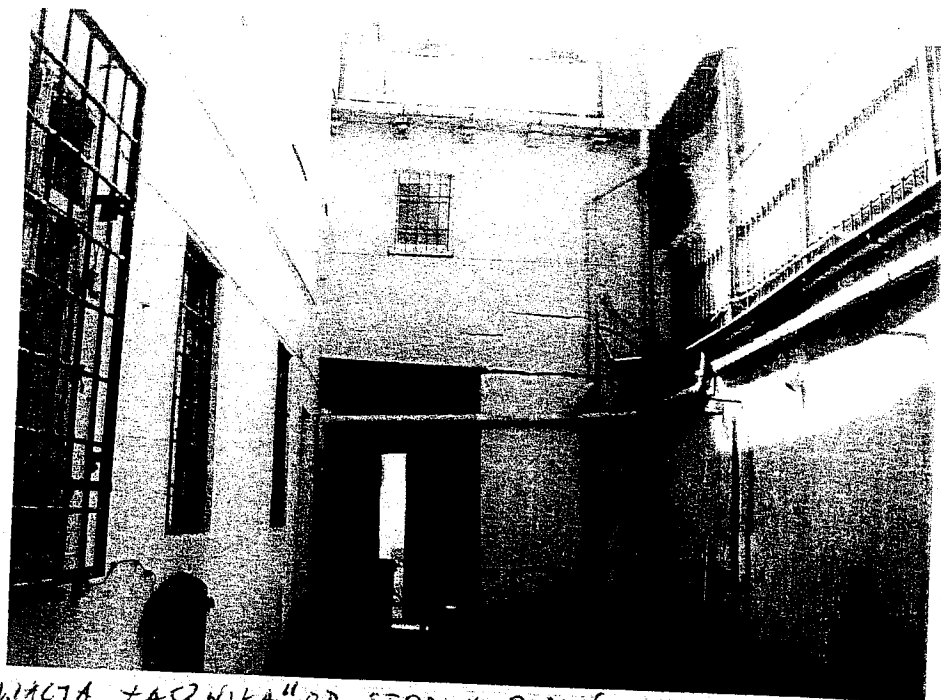
Ściana przy wejściu do oficyny jest pęknięta od nadproża do okna. Zarysowane jest również nadproże drzwiowe. Najbardziej popękana jest ściana łącznika oficyny od strony podwórza. Pod podciągami ściany tapnęła ściana osłonowa komórek lokatorskich (szczelina gr. 1 – 4 cm). Obniżyło się również oparcie podciagu (prawej strony) na skutek osiadania ściany sąsiada (posejsja Zaulek nr 3). Skutkiem tego nastąpiło zarysowanie i rozwarstwienie ściany łącznika. Nastąpiło też zarysowanie górnej półki podciagu stalowego. O nadmiernym, nierównomiernym osiadaniu ściany sąsiada świadczy skupienie kilku rys i pęknięć ściany łącznika nad prawą podporą podciagu. Uszkodzona i wypaczona jest także ścianka drewniana z drzwiami do komórek lokatorskich.

ELEWACJA „ŁĄCZNIKA” OD STRONY PODWÓRZA. PO LEWEJ BUDYNEK
OFICYNY, PO PRAWIEJ BUDYNEK NA SAŚIEDNIEJ POJEŚCI

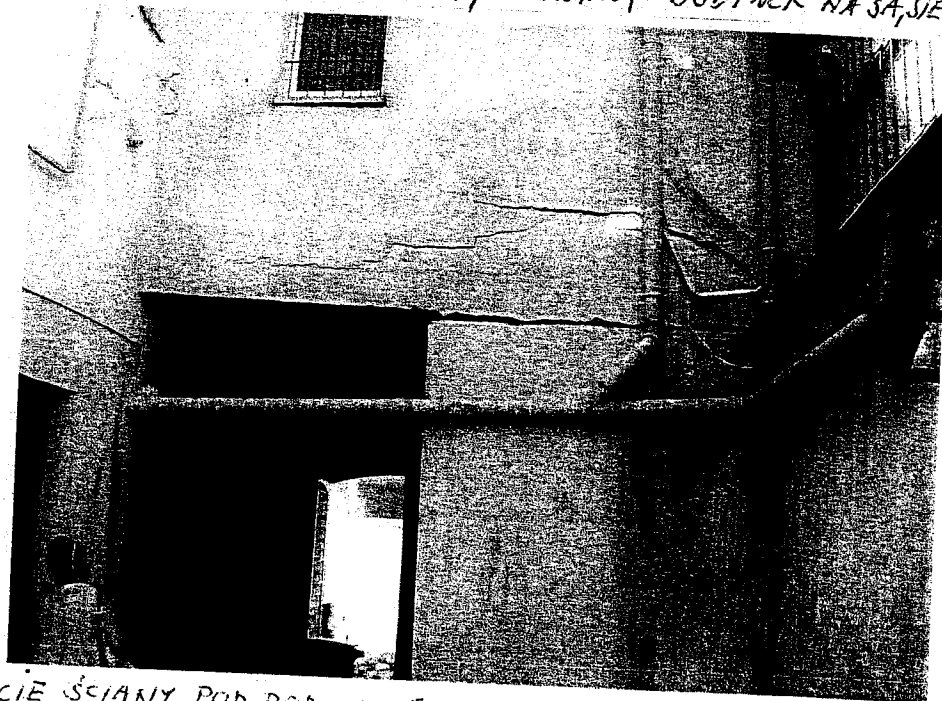
Przyczyną awarii łącznika jest tapnięcie (osiadanie) ściany sąsiada, na której oparty jest prawy koniec podciagu. Tapnięcie ściany sąsiada i osłonowej ściany pod podciągami spowodowało niekontrolowany spływ wód opadowych z trzech dachów, zanim wykonano obecnie funkcjonujące odwodnienie rurami PCW. Dowodem są zielono – sine nacieki na tynkach ścian w prawym narożniku (patrząc od podwórza) pozostawione przez długotrwałe opady spływające z dachów. Nacieki stanowią początek zagrzybienia.

TAPNIĘCIE ŚCIANY POD PODCIĄGIEM. PEKNIĘCIA ŚCIANY NAD PODCIĄGIEM

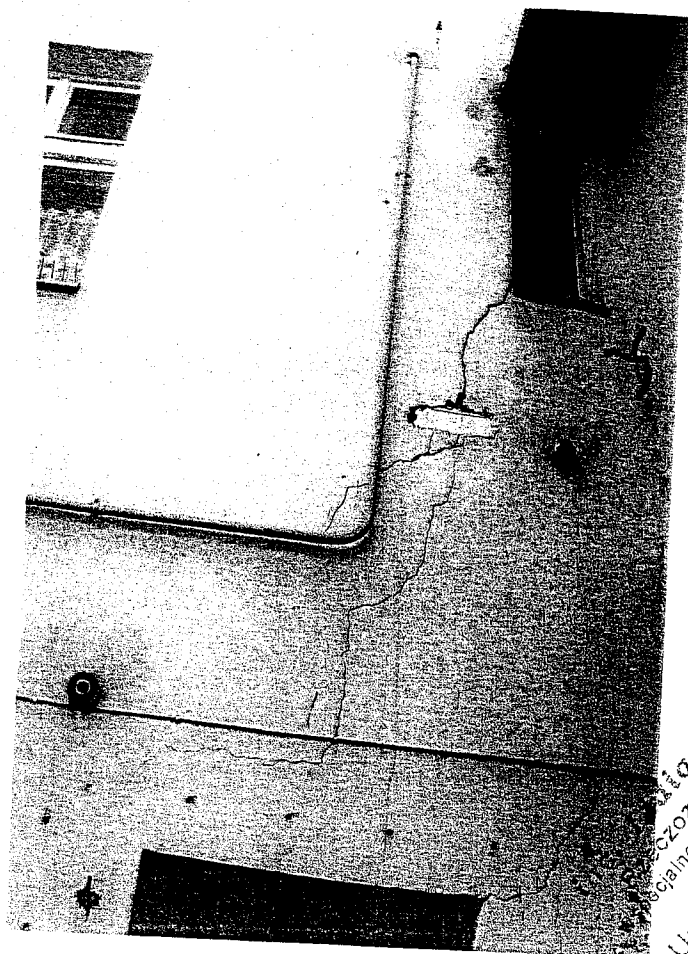
PRZYKŁADY CIĄGÓW STALOWYCH W KL. NADZIEMNYCH
PRZYKŁADY CIĄGÓW STALOWYCH W KL. NADZIEMNYCH

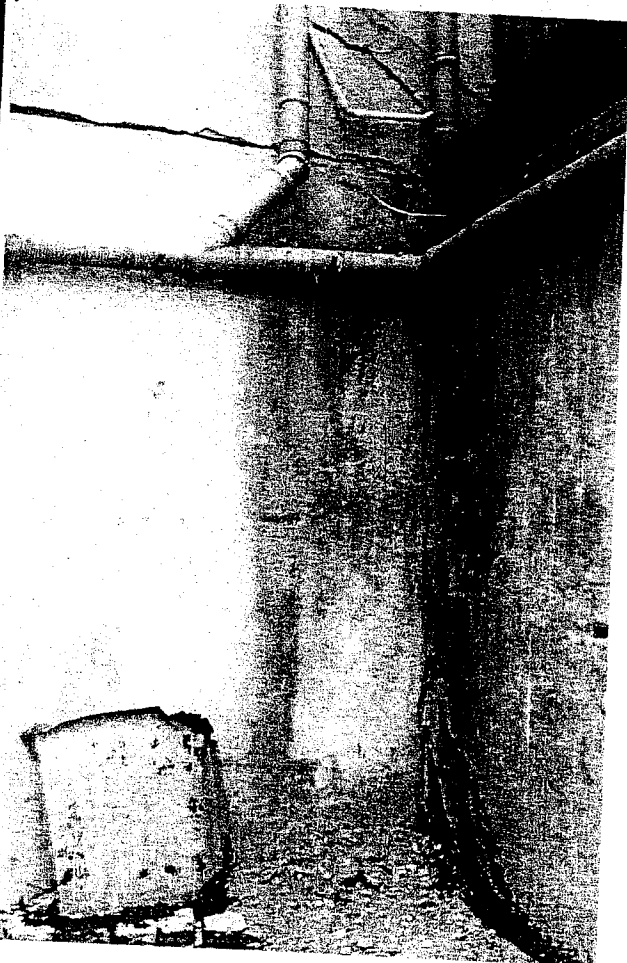
ROZKRYCIE "TARNIETKI" W ŚCIANIE POD PODCIĄSIEM OB. STACJA
RAJÓWKA "TARNIETKI" W ŚCIANIE POD PODCIĄSIEM OB. STACJA
Inż. Lidia Czerwińska
Rzeszowska Budowlana
współpraca z konstrukcyjno-budowlaną
OP-Rz/3388/2/80
