EKSPERTYZA BUDOWLANA

OBIEKT: Budynek mieszkalny

LOKALIZACJA: Bydgoszcz, ul. Pułaskiego 23

Bydgoszcz, grudzień 2013r.

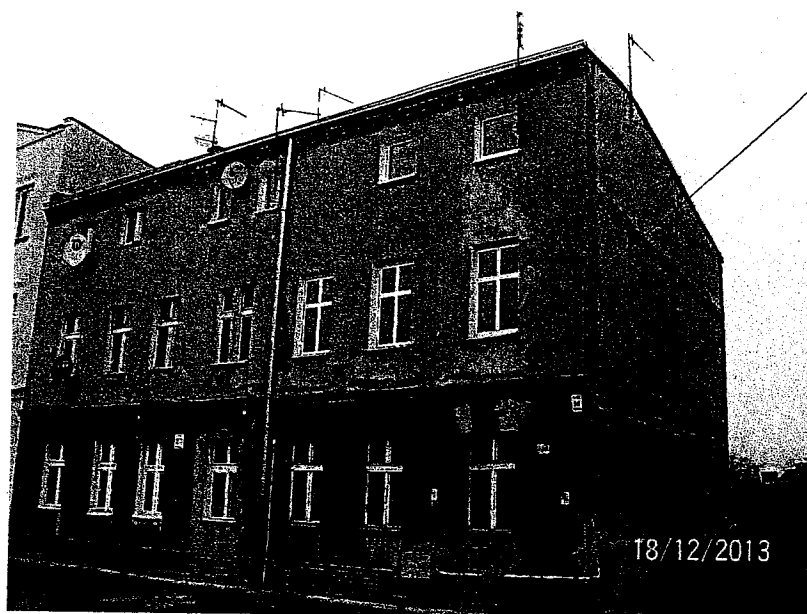
Fot. 1. Elewacja południowa i wschodnia

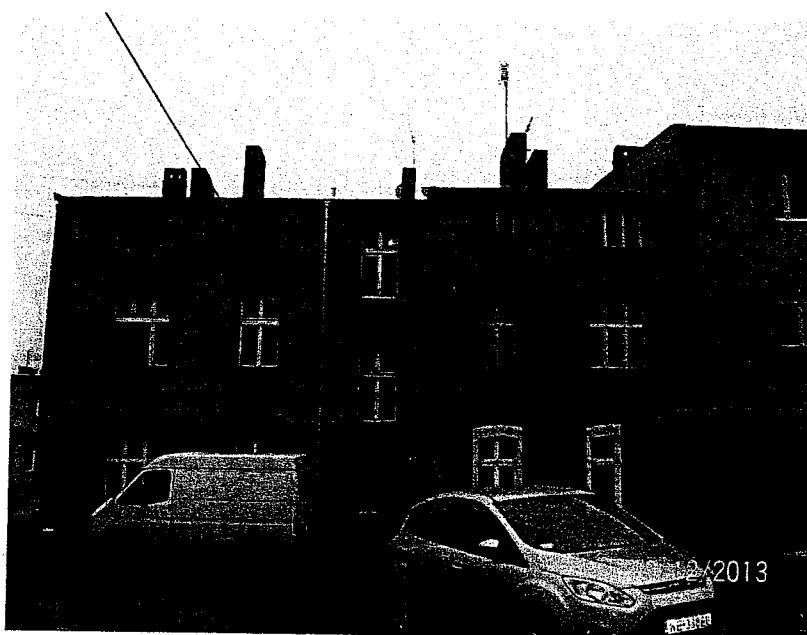
Fot. 2. Elewacja północna.

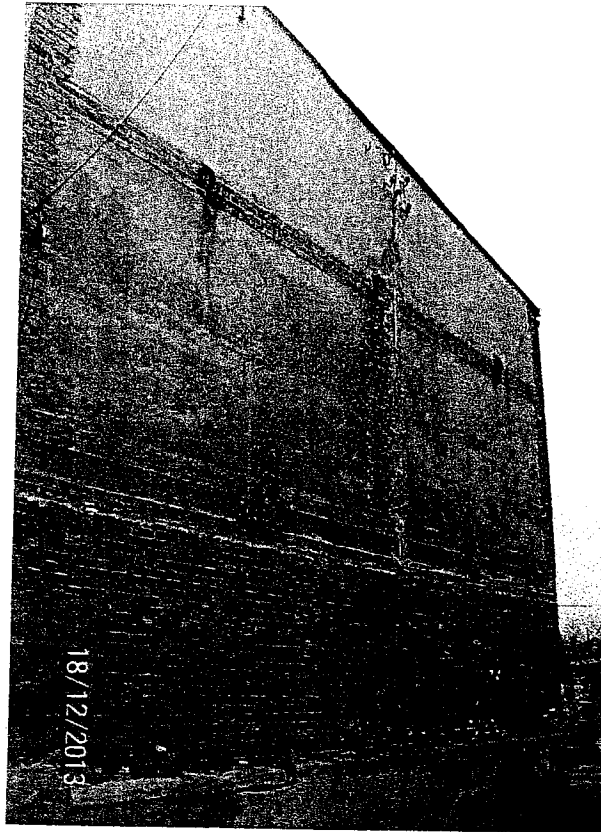
Fot.3. Stalowe elementy sprężające konstrukcję budynku.

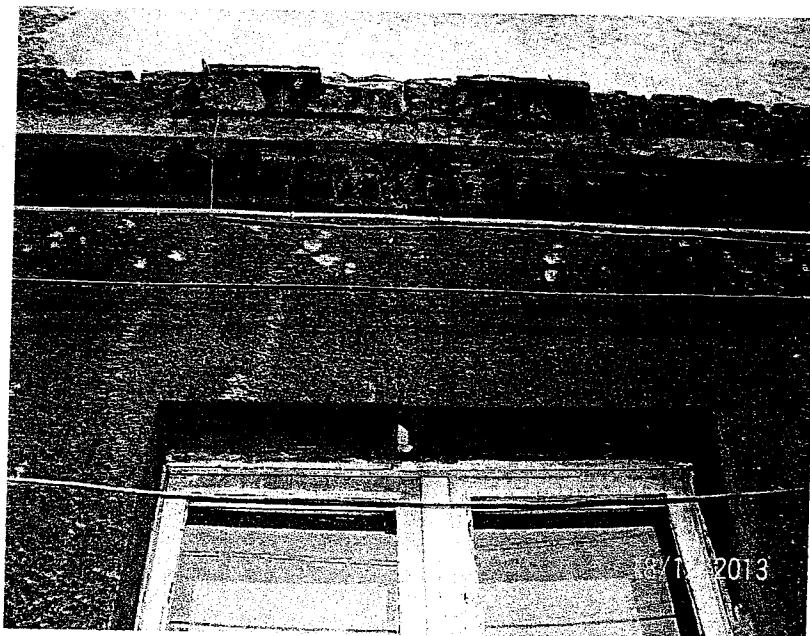
Fot.4. Pęknięte nadproże okienne w mieszkaniu nr 3 – widok od strony zewnętrznej.

- Wzmocnić pęknięte nadproża okienne poprzez zamontowanie kątowników stalowych.
- Przeprowadzić termomodernizację budynku.

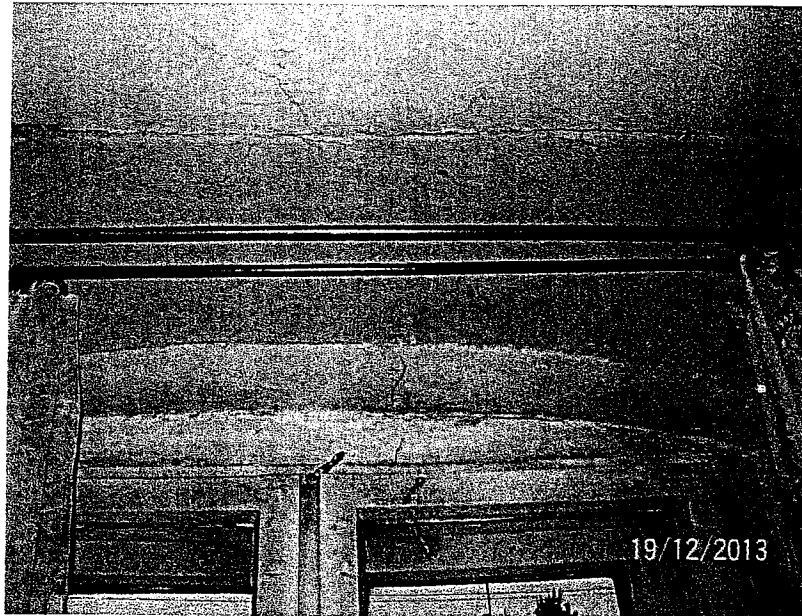
Fot.5. Widok pękniętego nadproża okiennego w mieszkaniu nr 3 od strony lokalu.

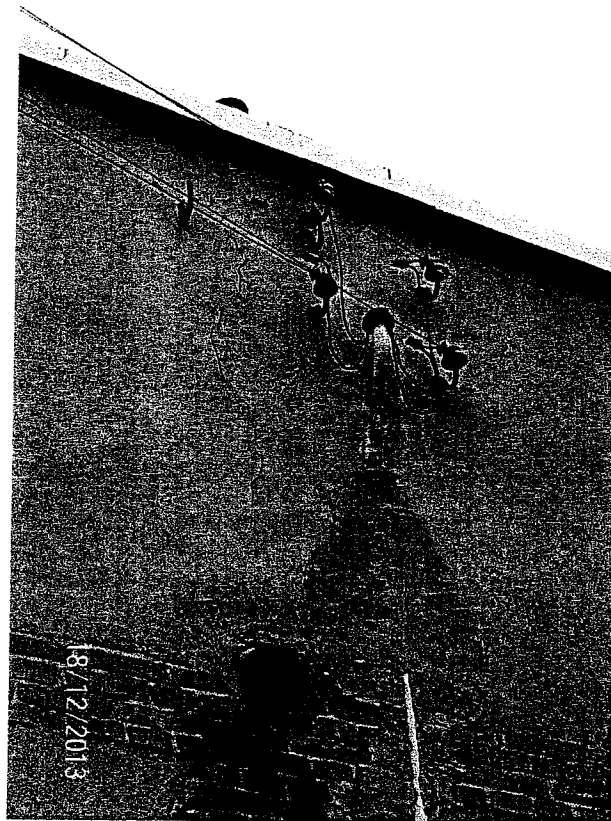
W rezultacie dokonanych oględzin stwierdzono, że stan techniczny konstrukcji murowej budynku nie uległ pogorszeniu w ciągu ostatnich siedmiu lat, kiedy sporządzona była pierwsza ekspertyza techniczna obiektu (maj 2006). Podczas przeprowadzonej w grudniu 2013 roku wizji lokalnej nie zaobserwowano nowych, przebiegających przez całą grubość ścian pęknięć, które w sposób wyraźny obniżyłyby ich wytrzymałość oraz pogorszyły sztywność przestrzenną budynku. Obecna sytuacja wynika zarówno z faktu przeprowadzenia w ciągu ostatnich lat drobnych napraw konstrukcji murowej jak i wcześniejszego jej wzmocnienia poprzez zastosowanie stalowych elementów sprężających (Fot.3). W chwili obecnej wzmocnienia wymagają głównie te fragmenty ścian, na powierzchni których widoczne są strukturalne pęknięcia konstrukcji murowej (np. nadproże okienne w mieszkaniu nr 3 – Fot.4,5, górny fragment elewacji szczytowej, na powierzchni którego widoczna jest pionowa rysa – Fot.6 czy szczeliny widoczne na elewacji tylnej – Fot.7).

Fot.6. Pęknięcie górnego odcinka elewacji szczytowej.

- Wzmocnić konstrukcję murową budynku poprzez scalenie ścian w miejscach ich strukturalnych pęknięć. Proponuje się wykonanie prac wg następujących zasad:

1. Wzdłuż trasy pęknięć wykuć bruzdy w spoinach ceglanych przyjmując zasadę, że zaprawa usunięta będzie z co czwartej poziomej spoiny,
 2. W wykutych bruzdach umieścić pręty o średnicy 8mm z żebrowanej stali zbrojeniowej i zamocować je za pomocą szybkosprawnej zaprawy CERINOL FIX, zachowując zasadę dobrze zwilżonego podłoża przed nałożeniem masy naprawczej (wbudowanie prętów poprzedzić ich zabezpieczeniem antykorozyjnym przy użyciu preparatu CERINOL MK). Należy przyjąć, że koniec każdego pręta będzie się znajdował w odległości ok. 80 cm od osi szczeliny,

3. Wypełnić rysę preparatem iniekcyjnym wykonanym w oparciu o żywicę epoksydową, po uprzednim oczyszczeniu i osuszeniu wnętrza szczeliny. Proponuje się zastosowanie preparatu Eurolan FK Inject produkcji firmy weber-DEITERMANN, który przeznaczony jest do siłowego zamykania pęknięć konstrukcji murowych i betonowych,

4. Zatynkować miejsca osadzenia prętów zaprawą cementową.

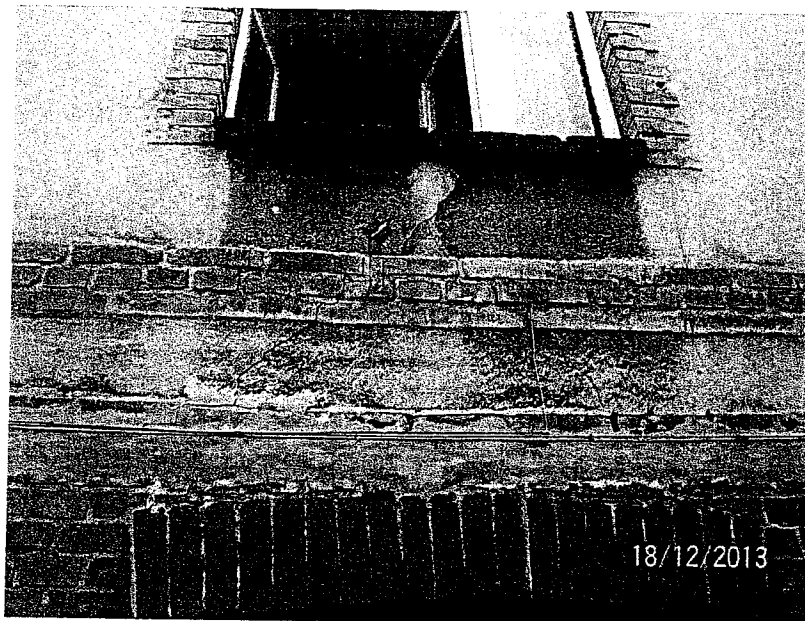
Fot.7. Pęknięcie na powierzchni tylnej ściany budynku.

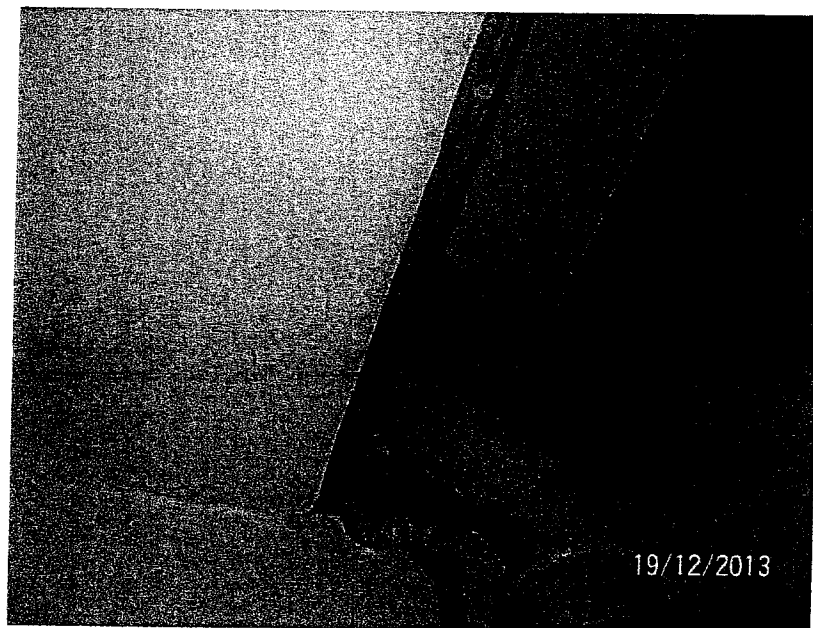
Wizja lokalna przeprowadzona w maju 2006 roku wykazała, że sufit łazienki należącej do mieszkania nr 3 na parterze był częściowo zalany i pokryty zaciekami. Ślady wilgoci widoczne były przede wszystkim wokół pionu kanalizacyjnego przebiegającego w narożniku pomieszczenia. W rezultacie sformułowanych przed kilkoma laty zaleceń wymieniony został fragment podsufitki i tynku w tym miejscu, co potwierdziły przeprowadzone oględziny (Fot.8). Ponieważ istniało uzasadnione przypuszczenie, że przyczyną opisanego zjawiska było zalewanie podłogi i brak prawidłowej izolacji wodoszczelnej w znajdującej się na I piętrze łazience należącej do lokalu nr 5, wykonano odkrywkę kontrolną podłogi w tym miejscu. W wyniku przeprowadzonych badań makroskopowych stwierdzono, że drewniana belka stropowa przylegająca do ściany szczytowej jest częściowo spróchniała a pod posadzką łazienki znajduje się niedostatecznie zabezpieczona przed działaniem wody i wilgoci płyta paździerzowa (Fot.9). należy również podkreślić, że zarówno belka drewniana jak i zdemonstrowane warstwy posadzki posiadały wilgotność na poziomie 8 – 10%, co kwalifikuje je jako suche. Brak zawilgocenia należy tłumaczyć przede wszystkim wyłączeniem mieszkania z eksploatacji i wyeliminowaniem działania wody na posadzkę. W ramach kom-

Fot.8. Naprawiony sufit w łazience mieszkania nr 3.

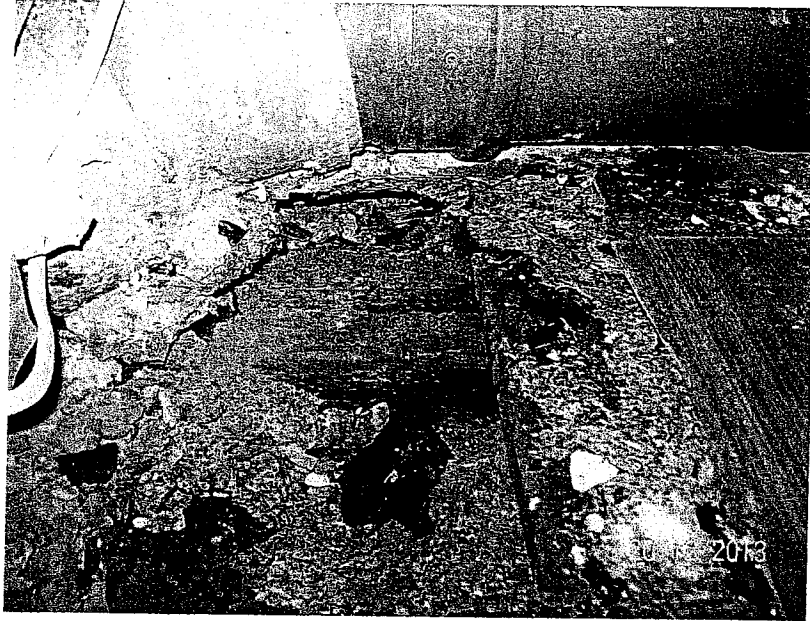
pleksowej oceny stanu technicznego drewnianych elementów stropu wykonano również odkrywkę podłogi w przeciwległym narożniku łazienki. Jej celem było zarówno określenie poziomu wilgotności drewnianych elementów konstrukcyjnych jak i przyczyn rozwoju korozji biologicznej w tym miejscu (na wewnętrznej powierzchni ścian zewnętrznych, w narożniku pomieszczenia, stwierdzono występowanie kolonii grzybów pleśniowych – Fot.10). W wyniku przeprowadzonego badania stwierdzono, że znajdująca się w pobliżu ściany belka stropowa jest nieuszkodzona i posiada pełną wytrzymałość mechaniczną a jej wilgotność wynosi nie więcej niż 10% (Fot.11). Nie zaobserwowano też żadnych śladów korozji biologicznej w postaci grzybów pleśniowych czy też działania owadów niszczących drewno. Poczynione obserwacje potwierdziły, że przyczyną powstania zagrzybienia na powierzchni ścian łazienki było ich przemarznięcie (znaczny ubytek ciepła i spadek temperatury wewnątrz pomieszczeń nastąpił po wyłączeniu lokalu z eksploatacji) oraz zatrzymanie normalnej cyrkulacji powietrza (wentylacji) związanej z użytkowaniem mieszkania.

Fot.9. Odkrywka podłogi w łazience mieszkania nr 5 w pobliżu pionu kanalizacyjnego.

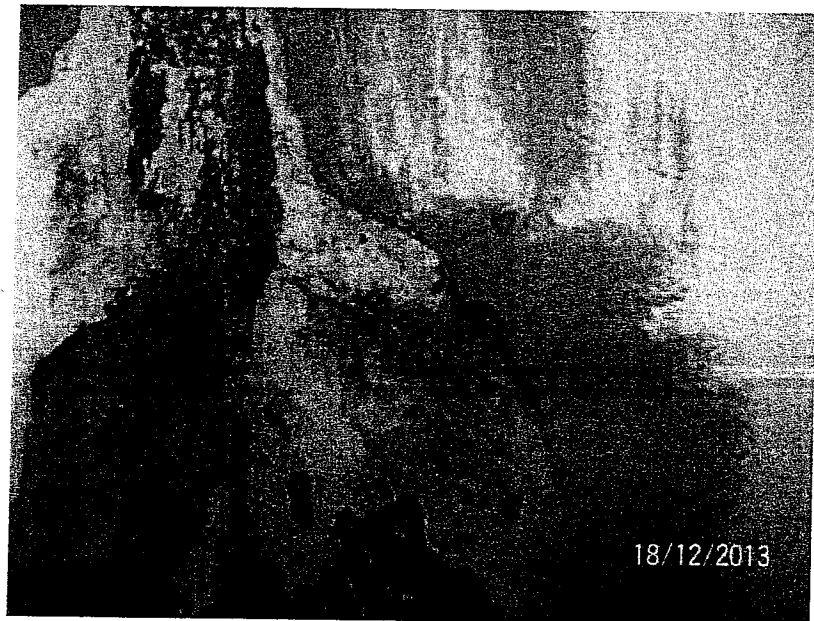
Fot.10. Kolonie grzybów pleśniowych w narożniku ścian zewnętrznych – łazienka mieszkania nr 5.

- Usunąć ogniska pleśni na wewnętrznych powierzchniach ścian, poprzez skucie porażonych tynków (w promieniu ok. 0,8 m poza granice występowania zawilgocenia) oraz dokładne oczyszczenie szczotkami stalowymi odkrytego podłoża. Pozostały po szlifowaniu pył usunąć odkurzaczem przemysłowym i spryskać dwukrotnie konstrukcję murową preparatem IZOMUR. Po całkowitym wyschnięciu środka grzybobójczego odtworzyć tynki wewnętrzne.
- Wzmocnić konstrukcję stropu pomiędzy mieszkaniami nr 3 i nr 5 poprzez zwiększenie wytrzymałości istniejącej belki przy ścianie szczytowej. Wzmocnienie wykonać przez zamocowanie przy pomocy 4 sztuk śrub nakładki drewnianej do „zdrowego” odcinka belki, którego długość nie będzie mniejsza niż 150 cm.
- Wymienić zniszczone fragmenty podłóg a w pomieszczeniach mokrych ułożyć pod posadzkami izolację przeciwwodną.

- 6.3. Aby zlikwidować istniejące ogniska korozji biologicznej i powstrzymać powstawanie nowych należy skuć i odtworzyć tynki pokryte koloniami grzybów pleśniowych, pokryć znajdujące się pod nimi powierzchnie ścian preparatem grzybobójczym, wymienić lub wzmocnić zaatakowane przez korozję biologiczną fragmenty konstrukcji drewnianych oraz ocieplić budynek. Konieczne jest również wykonanie izolacji przeciwwilgociowych, które opisano w punkcie 5 opracowania.

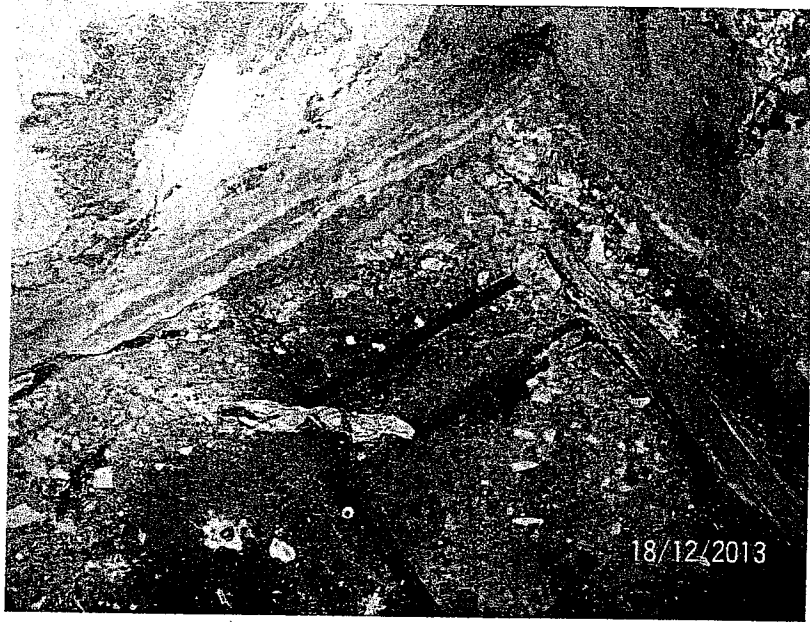
Fot.11. Belka stropowa w narożniku łazienki mieszkania nr 5.
