EKSPERTYZA MYKOLOGICZNO-BUDOWLANA

OBIEKT: Budynek mieszkalny

LOKALIZACJA: Bydgoszcz ul. Nakielska 25

Bydgoszcz, czerwiec/lipiec 2014 r.

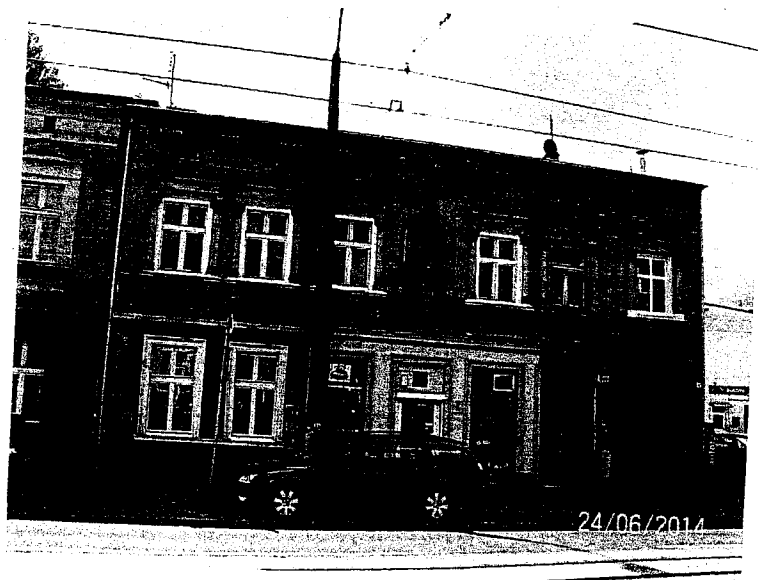
Widok ogólny budynku od strony ulicy Nakielskiej ilustruje zdjęcie nr 1.

Fot. 1. Elewacja północna (frontowa) budynku.

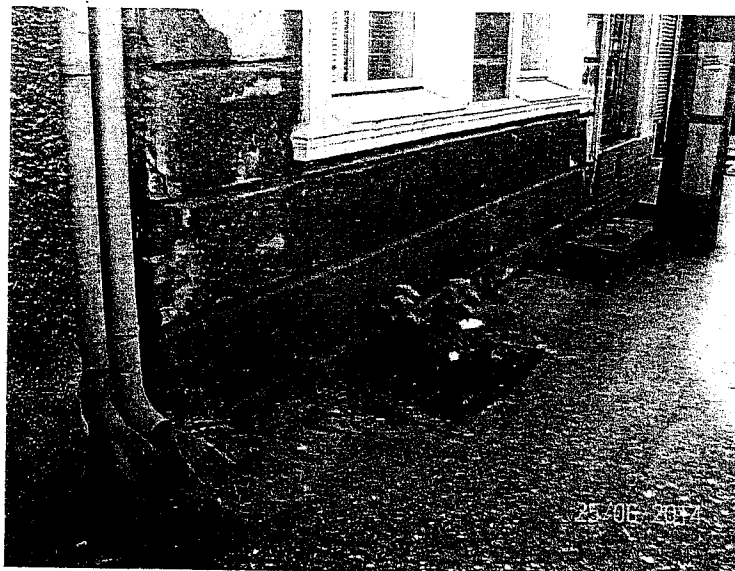
Fot.3. Rury spustowe w sąsiedztwie elewacji frontowej budynku.

- Uporządkować odpływ wód opadowych z terenu podwórka posesji w sposób, który uniemożliwi zalewanie ścian budynku i jego fundamentów (wykonać opaskę betonową o szerokości ok. 1,00 m ze spadkiem od budynku). Analogicznie, konieczne jest skanalizowanie i odprowadzenie poza obrys obiektu wód deszczowych spływających z rur spustowych na chodnik przy ulicy Nakielskiej,

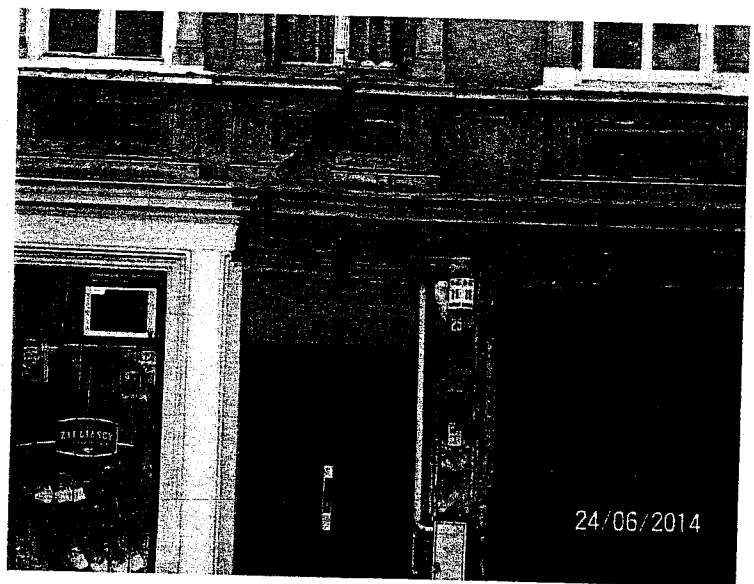
Zastrzeżenia budzi stan techniczny konstrukcji murowej, szczególnie w poziomie drugiej kondygnacji. Utratę wytrzymałości zaprawy murarskiej oraz szczeliny dochodzące do kilku centymetrów szerokości zaobserwowano przede wszystkim nad drzwiami wejściowymi do budynku, zarówno od strony ulicy (Fot.7) jak i od tyłu obiektu (Fot.8). Uszkodzone było również nadproże nad głównym wejściem do budynku, które zostało wzmocnione w ramach bieżących remontów domu (Fot.7). W chwili obecnej trudno jest jednoznacznie określić przyczynę opisanych wyżej zniszczeń konstrukcji murowej, jednak na podstawie informacji uzyskanych w drodze wywiadu środowiskowego ustalono, że w latach osiemdziesiątych XX wieku miał miejsce wybuch, w wyniku którego zniszczeniu uległ budynek sąsiadujący od strony zachodniej z opisywanym domem (w chwili obecnej znajduje się tam plac przeznaczony na komis samochodowy). Wydaje się prawdopodobne, że powstała wówczas fala uderzeniowa, w połączeniu z drganiami pochodzącymi od samochodów przejeżdżających ulicą Nakielską i ewentualnym podmywaniem fundamentów budynku, spowodowała daleko idącą degradację konstrukcji murowej.

Fot.7. Wzmocnione nadproże i uszkodzona konstrukcja murowa nad drzwiami w elewacji frontowej.

- Wzmocnić zniszczone fragmenty konstrukcji murowej poprzez ich przemurowanie lub zainiektowanie rys i ich zszywanie prętami stalowymi,
- Przeprowadzić termomodernizację budynku,

- 6.3. Z uwagi na zagrożenie jakie dla użytkowników chodnika i mieszkańców budynku stwarza uszkodzona konstrukcja mury i zniszczony gzyms na elewacji od strony ulicy Nakielskiej, należy **niezwłocznie** przystąpić do naprawy tych elementów.

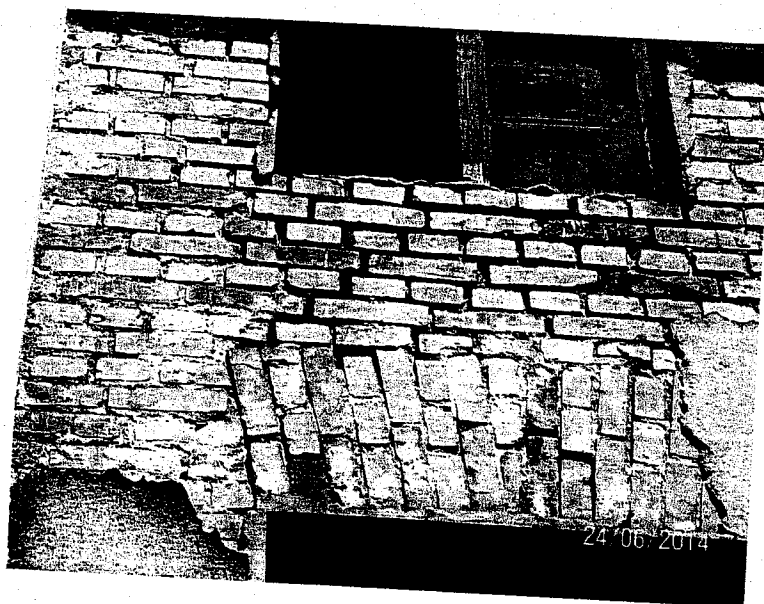
Fot.8. Pęknięcia ściany zewnętrznej nad drzwiami wejściowymi od strony podwórka.

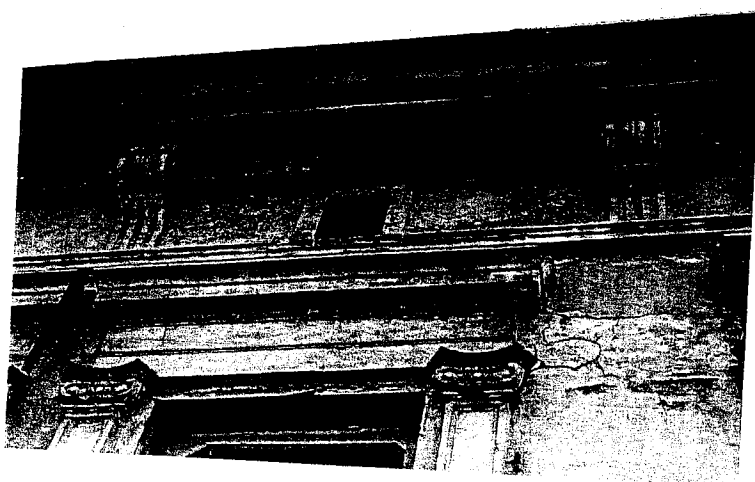
Zagrożenie dla mieszkańców i osób korzystających z chodnika biegnącego wzdłuż ulicy Nakielskiej stwarzać mogą również zniszczone i odpadające fragmenty elewacji frontowej, a w szczególności gzymsy znajdujące się na wysokości poddasza (Fot.9).

Fot.9. Odpadające gzymsy na elewacji frontowej.
