1.1. PRZEDMIOT EKSPERTYZY

Przedmiotem ekspertyzy jest budynek mieszkalny zlokalizowany w Bydgoszczy przy ulicy Sowińskiego 10.

Celem opracowania jest analiza stanu technicznego głównych elementów konstrukcyjnych budynku oraz stopnia ich porażenia przez korozję biologiczną. Ekspertyza przedstawia również propozycje dotyczące metod likwidacji istniejących zagrożeń oraz formułuje wnioski związane z dalszą eksploatacją obiektu.

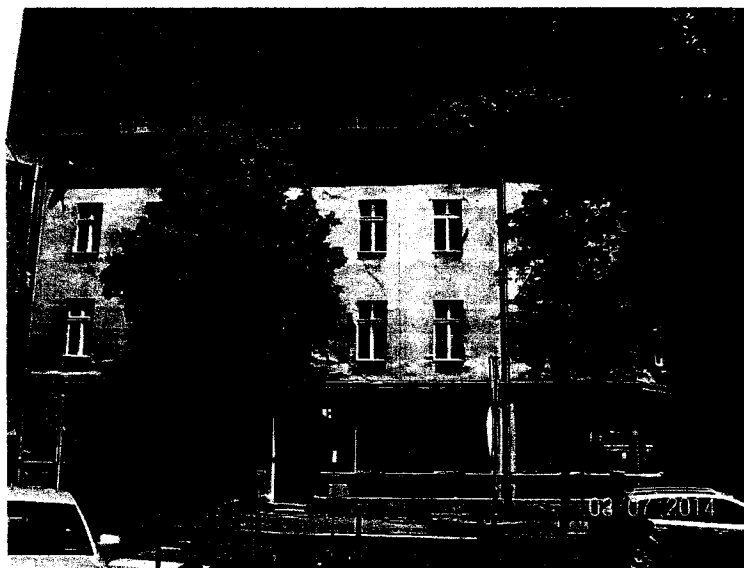
Fot. 1. Elewacja frontowa budynku od strony ul. Sowińskiego.

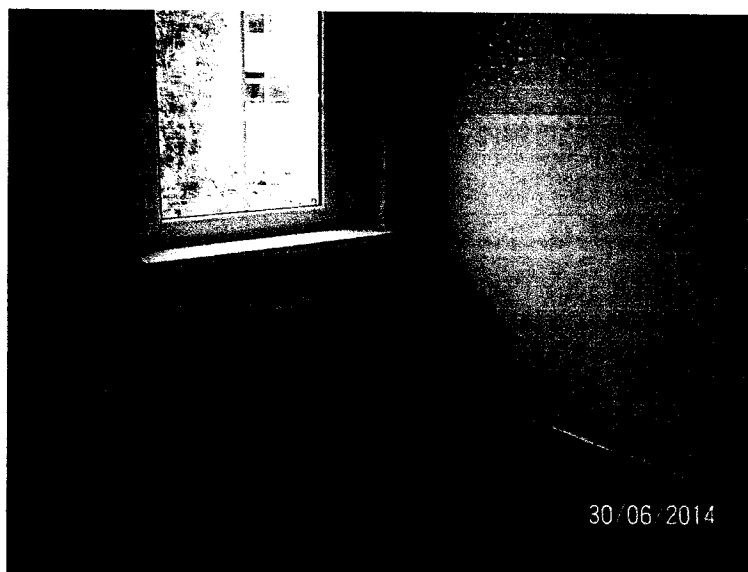
Na poddaszu przeprowadzono wizję lokalną w mieszkaniu nr 7, które nie jest obecnie zasiedlone. Jego stan należy ocenić jako względnie dobry, przy czym należy liczyć się z możliwością występowania kolonii grzybów pleśniowych na ścianach zewnętrznych, pod tapetami (Fot.3). Pełna ocena murów pod kątem porażenia ich przez korozję biologiczną będzie możliwa w trakcie remontu mieszkania, po usunięciu tapet.

Fot.3. Widok ogólny mieszkania nr 3 (pustostan).

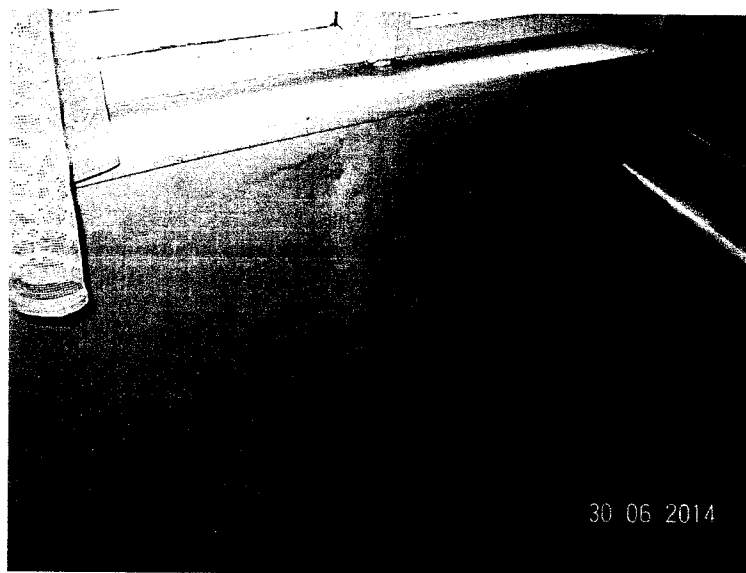
Nieco inaczej wygląda sytuacja w lokalu nr 5, gdzie oprócz nalotu pleśni widoczne jest wyraźne pęknięcie ściany zewnętrznej (Fot.7). Zabezpieczona szczelina ma charakter strukturalny (przebiega przez całą grubość muru) i jest również widoczna od strony zewnętrznej budynku.

Fot.7. Pęknięcie ściany zewnętrznej w mieszkaniu nr 5.

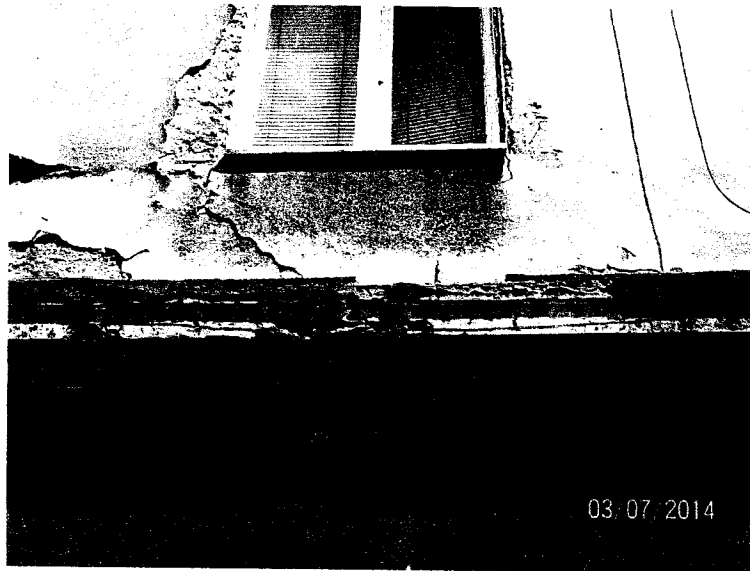
Uszkodzenia o charakterze opisanym wyżej (strukturalne pęknięcia murów) widoczne są na znacznych powierzchniach zarówno elewacji frontowej (Fot.8) jak i tylnej (Fot.9). Szczególnie niebezpieczne są szczeliny w nadprożach okiennych, które spowodować mogą poważniejszą awarię konstrukcji murowej (Fot.10). Oprócz opisanych wyżej mankamentów stwierdzono również degradację ścian zewnętrznych i pokrywających je tynków w dolnych partiach murów, nad poziomem terenu (Fot.11).

Fot.8. Pęknięcie elewacji frontowej.

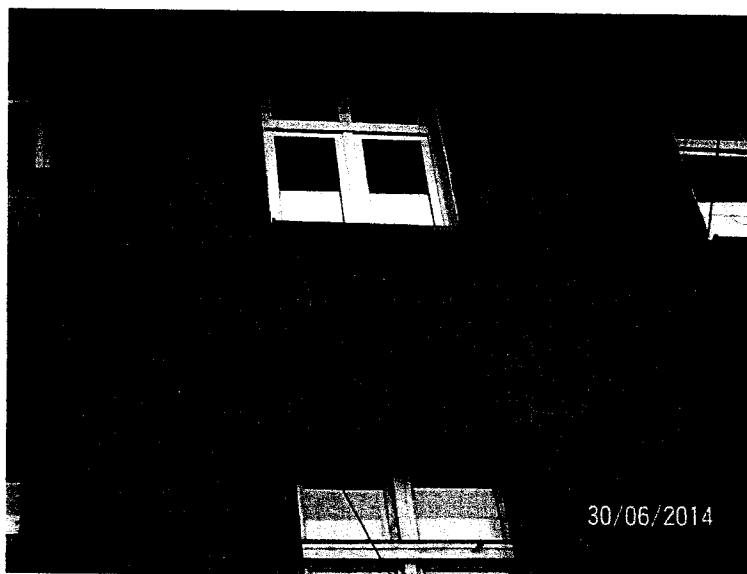
Fot.9. Pęknięcia elewacji tylnej.

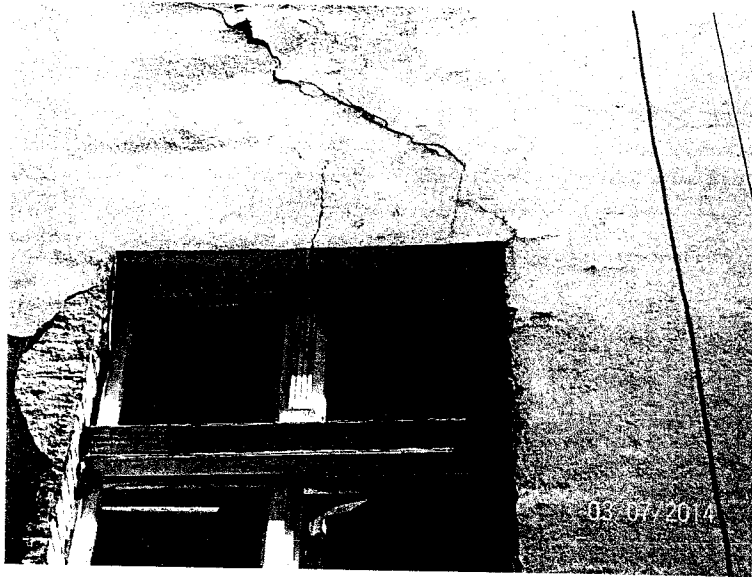
Fot.10. Uszkodzone nadproże okienne.

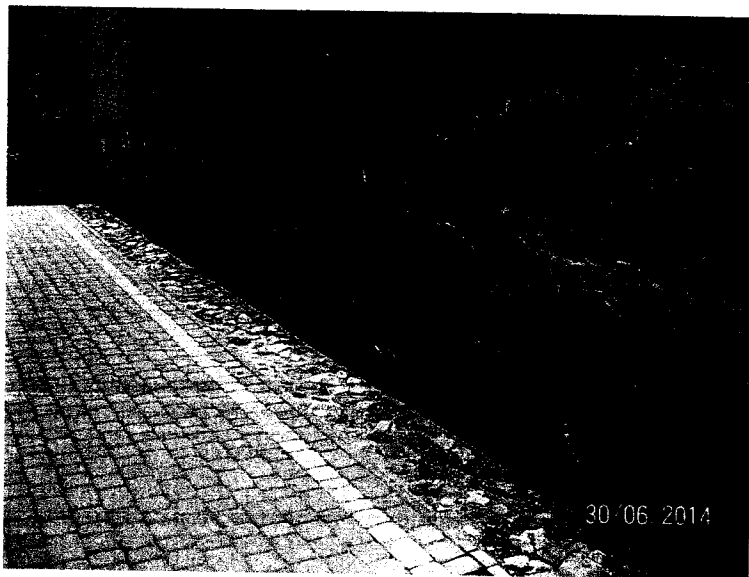
Fot.11. Ubytki tynku i zniszczenia ścian nad poziomem terenu.

1. Naprawę tynków zewnętrznych w strefie cokołowej wraz z ułożeniem izolacji pionowej ścian fundamentowych,
2. Wykonanie, szczególnie wzdłuż elewacji tylnej, opaski betonowej uniemożliwiającej wnikanie wód opadowych w grunt, bezpośrednio przy fundamentach,
3. Wykonanie nowego pokrycia dachowego z papy,
4. Wykonanie termomodernizacji ścian zewnętrznych oraz nowej elewacji budynku,
5. Wymianę zniszczonych elementów stolarki okiennej,
6. Sprawdzenie, udrożnienie i uporządkowanie wentylacji pomieszczeń w taki sposób, aby zapewniała ona konieczną wymianę powietrza i uniemożliwiała gromadzenie się wil-
