EKSPERTYZA TECHNICZNA

OBIEKT: Budynek mieszkalny

LOKALIZACJA: ul. Księdza Skorupki 7
Bydgoszcz

Bydgoszcz, czerwiec 2011 r.

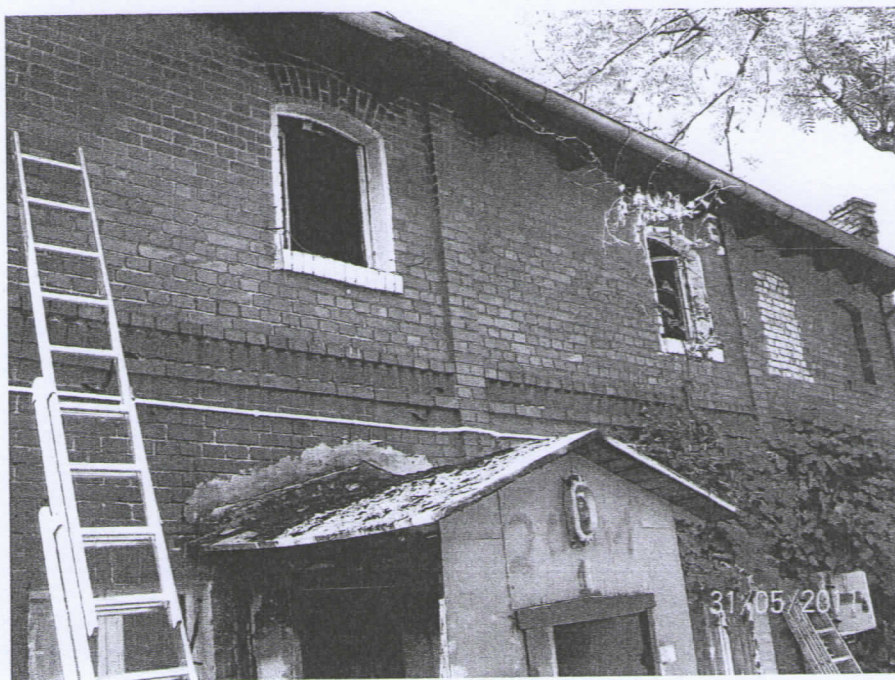
Fragment elewacji frontowej (północnej) budynku przedstawia fotografia nr 1.

Fot. 1. Fragment elewacji północnej.

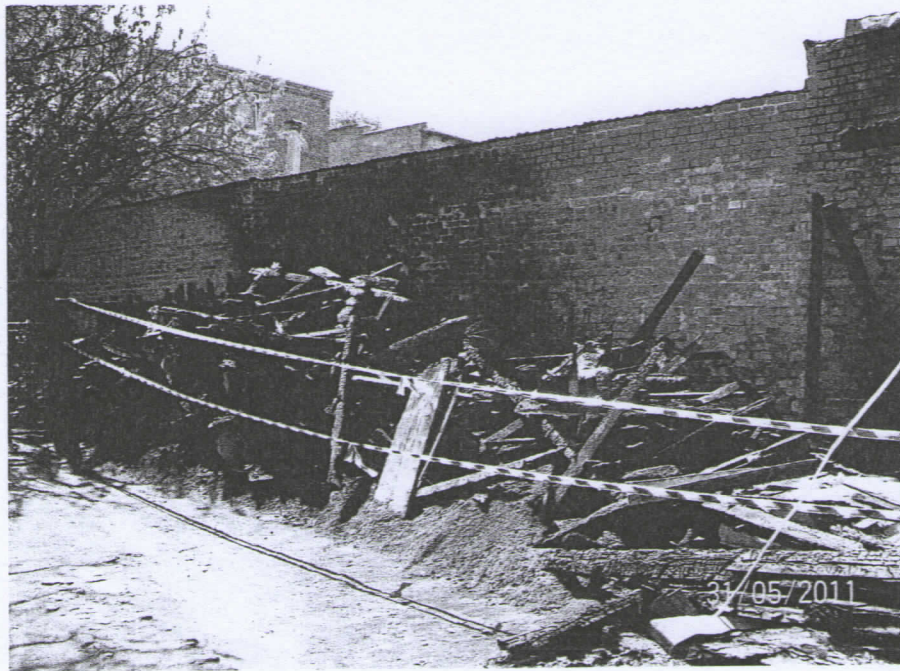
Pożar, który miał miejsce 30 maja 2011 roku był najprawdopodobniej wynikiem podpalenia. Na podstawie przeprowadzonych podczas wizji lokalnej oględzin oraz informacji uzyskanych od lokatorów ustalono, że źródło ognia zlokalizowane było w przylegającym do domu mieszkalnego budynku gospodarczym, który uległ całkowitemu spaleniu (Fot.2). W miejscu połączenia obydwu obiektów występują też największe zniszczenia pomieszczeń mieszkalnych spowodowane działaniem ognia. Całkowitemu zwęgleniu uległy również drewniane schody prowadzące do mieszkania na I piętrze (Fot.3).

Fot. 2. Całkowicie spalony budynek gospodarczy.

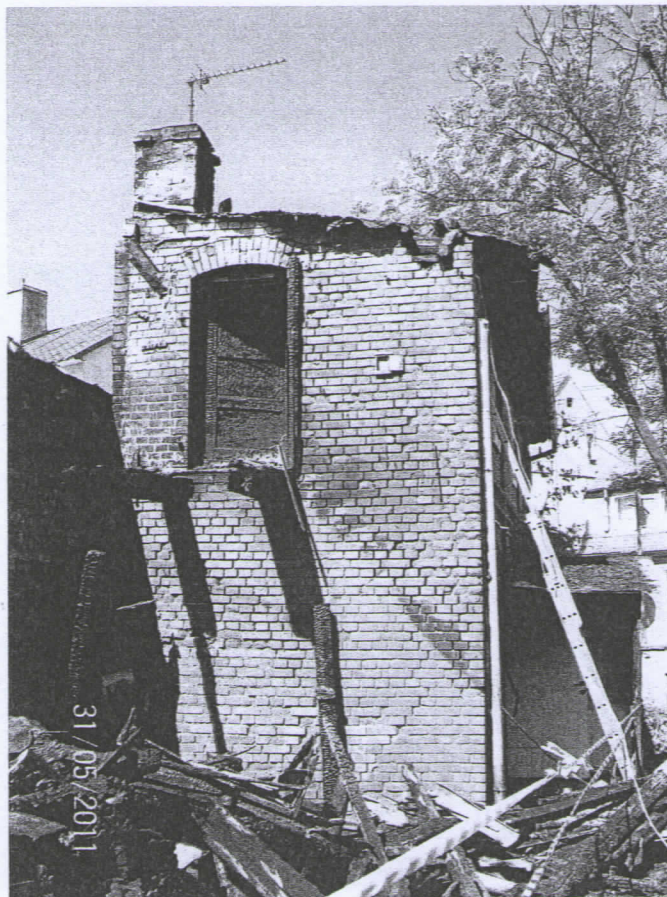
Fot. 3. Elewacja wschodnia budynku mieszkalnego i zniszczone schody wejściowe na I piętro.

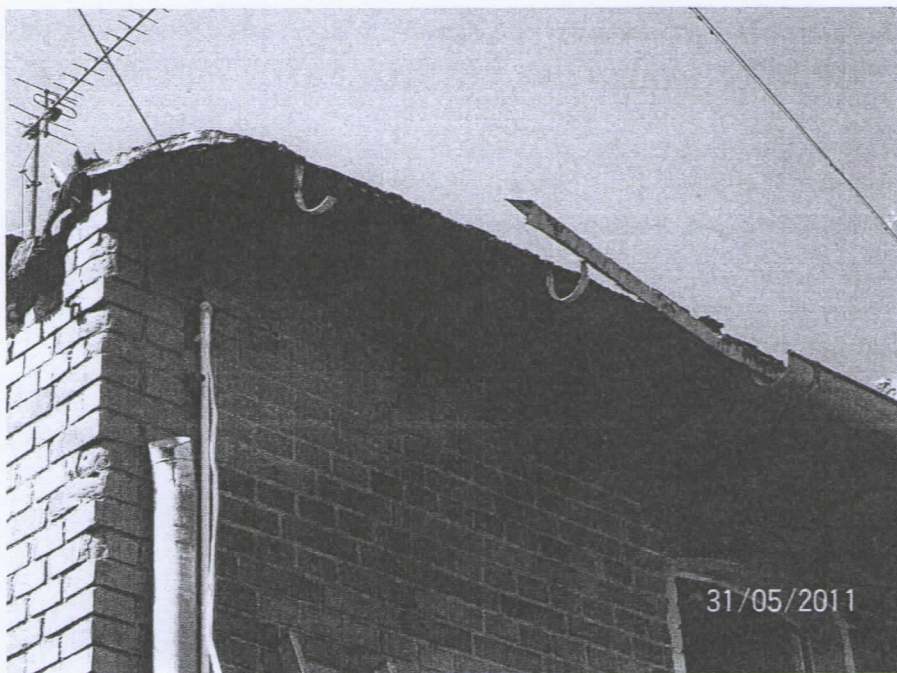
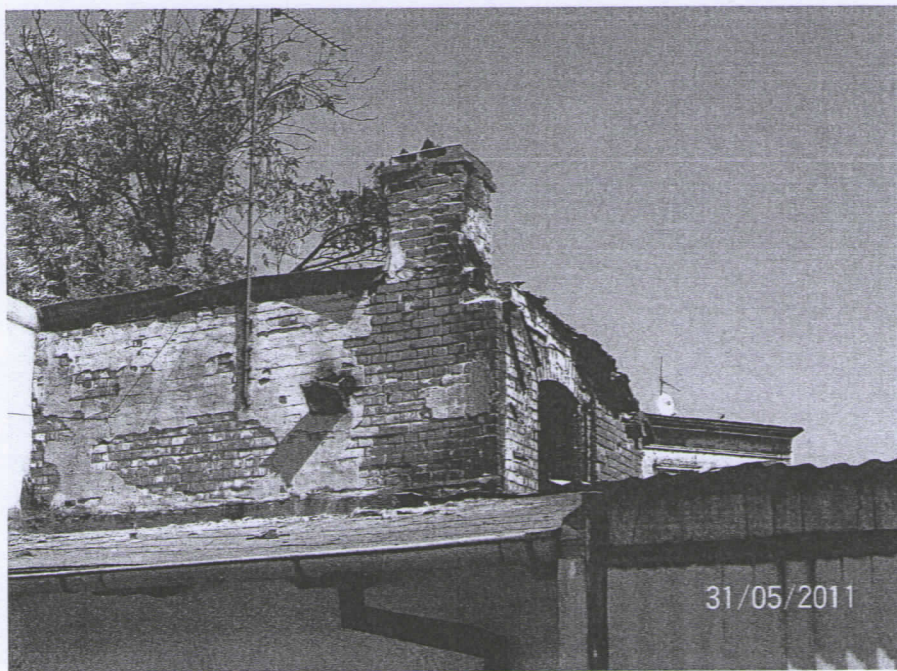
Spośród elementów konstrukcyjnych obiektu najpoważniejszym uszkodzeniom uległ dach budynku. Spaleniu uległo zarówno jego poszycie jak i fragmenty belek drewnianych, co jest szczególnie widoczne od strony wschodniej obiektu (Fot.4,5).

Fot. 4, 5. Spalony szczyt wschodni budynku mieszkalnego.

5.2. Przywrócenie pomieszczeniom mieszkalnym budynku pełnych walorów technicznych i użytkowych może się odbyć jedynie w drodze kompleksowego remontu obiektu, na który składać się będzie między innymi wymiana części dachu (zarówno konstrukcji jak i pokrycia), zamontowanie nowych elementów stolarki okiennej i drzwiowej, wykonanie nowych schodów wejściowych na I piętro, częściowe skucie tynków parteru i osuszenie konstrukcji murowej, remont lub wykonanie nowych instalacji wewnętrznych, itp. Nie można również wykluczyć konieczności wymiany niektórych elementów stropu nad parterem, szczególnie od strony wschodniej budynku.

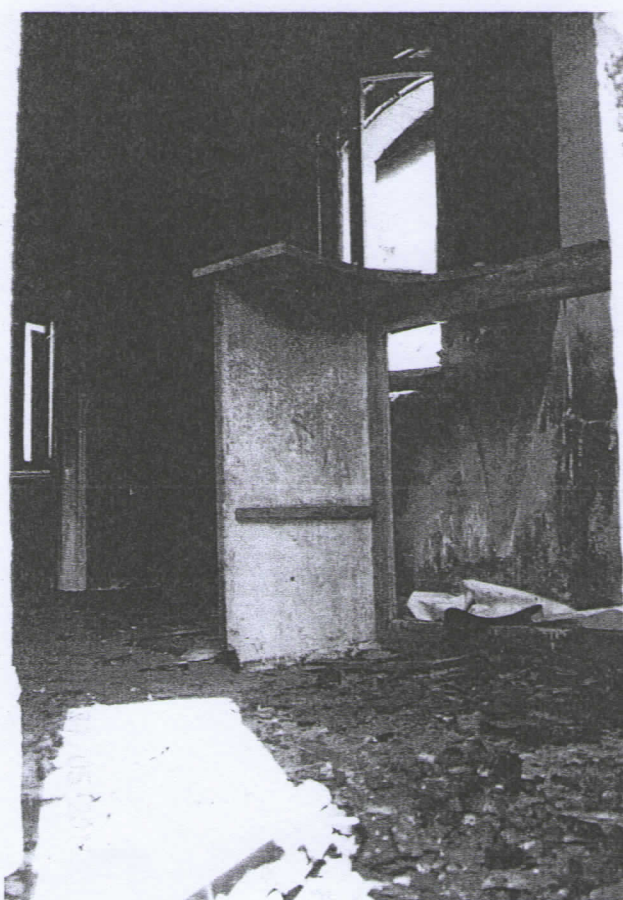
Stopień zniszczenia przez pożar pomieszczeń mieszkalnych na pierwszym piętrze jest zróżnicowany. Najwięcej uszkodzeń, zarówno w odniesieniu do posadzki jak i ścian, stwierdzono od strony wschodniej budynku, w bezpośrednim sąsiedztwie drzwi wejściowych. Podłoga jest tam częściowo zwęglona a tynki pokryte są warstwą sadzy (Fot.6). W pomieszczeniach znajdujących się w głębi budynku powierzchnie ścian i sufitów są w przeważającej części osmolone. (Fot.7).

Fot. 6. Zniszczone pomieszczenie we wschodniej części budynku na I piętrze.

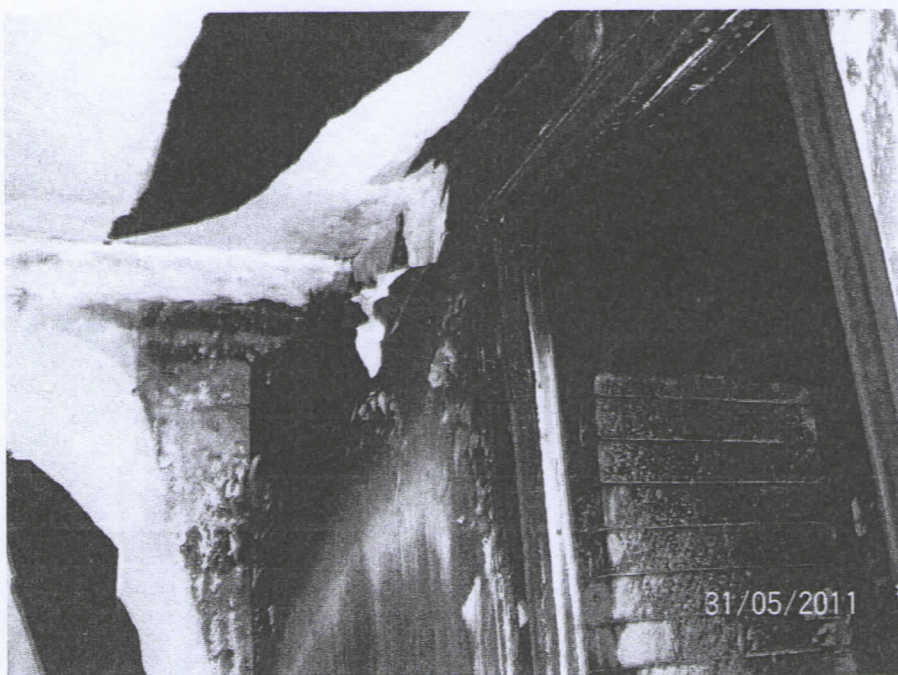
Fot. 7. Osmolone ściany i sufit w środkowej części domu.

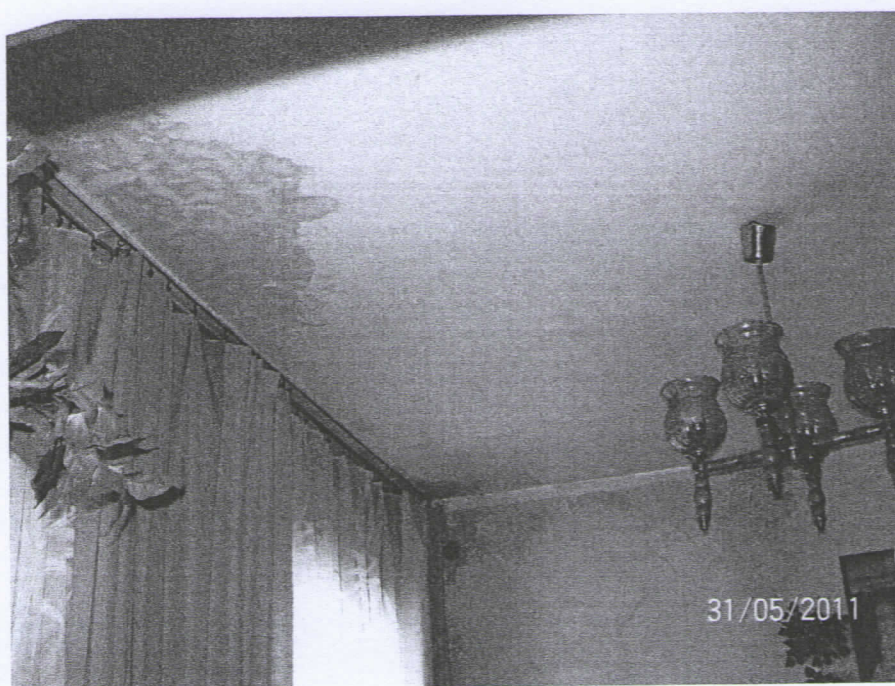
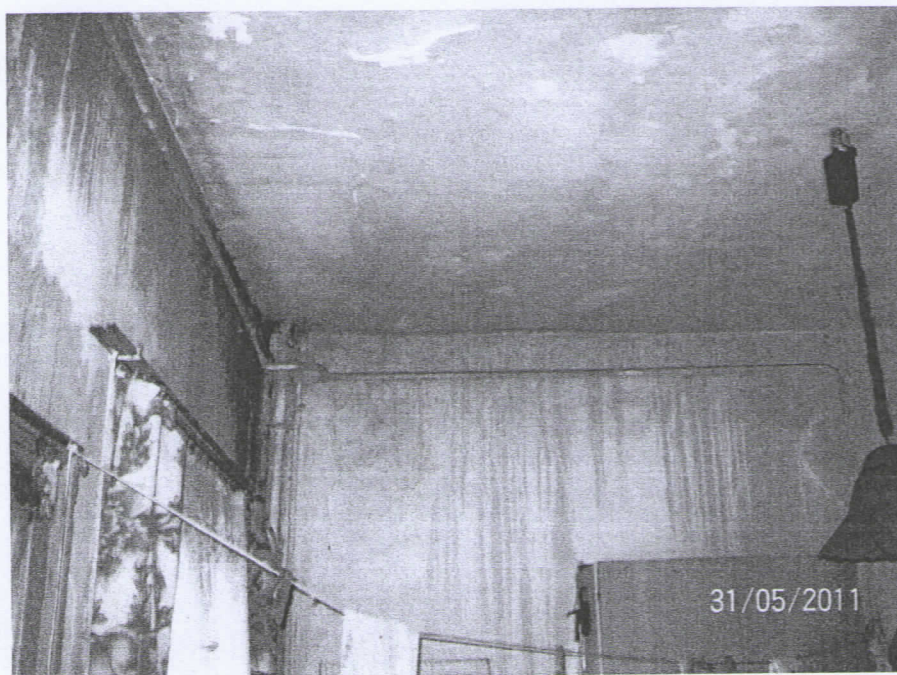
Strop międzykondygnacyjny uległ całkowitemu zalaniu wodą podczas akcji gaśniczej. Zmoczone zostały wszystkie sufity w pomieszczeniach parteru, czego efektem są występujące na ich powierzchni wykwity i zacieki (Fot.8,9). Ślady wody i wilgoci występują również na ścianach i podłodze pomieszczeń mieszkalnych.

Fot. 8, 9. Zawilgocone powierzchnie ścian i sufitów w pomieszczeniach mieszkalnych parteru.

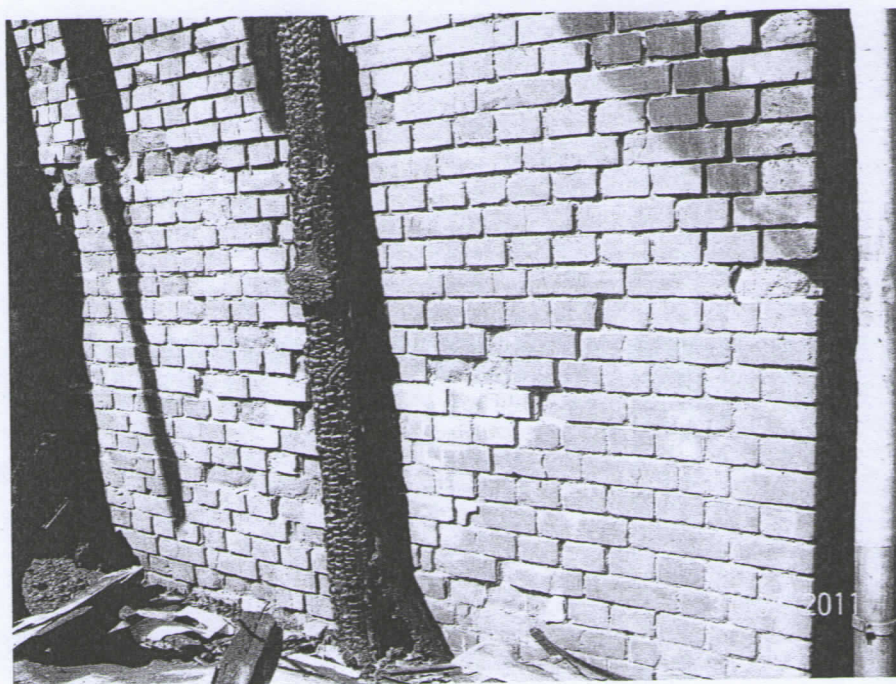
Oprócz zniszczeń wywołanych pożarem i akcją gaśniczą stwierdzono, że konstrukcja murowa posiada oznaki zużycia spowodowane głównie wiekiem budynku. Część cegieł uległa erozji a zaprawa murarska jest w wielu miejscach osłabiona lub wypłukana (Fot.10).

Fot. 10. Zerodowany fragment zewnętrzne ściany szczytowej.
