EKSPERTYZA TECHNICZNA

OBIEKT: Budynek mieszkalny

LOKALIZACJA: ul. Piotra Skargi 6
Bydgoszcz

Celem opracowania jest sformułowanie wniosków dotyczących możliwości dalszej eksploatacji budynku po pożarze, który miał miejsce w nocy z 12 na 13 grudnia 2010 roku.

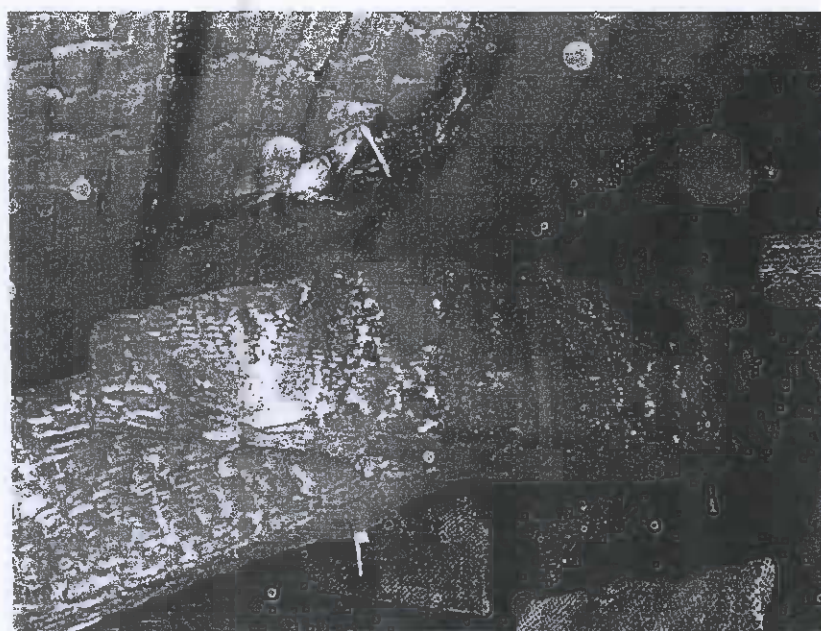
Na podstawie obserwacji dokonanych podczas wizji lokalnej stwierdzono, że podczas pożaru uszkodzona została część drewnianej więźby dachowej obiektu od strony południowej, bezpośrednio nad mieszkaniem nr 3. Częściowemu zwęgleniu uległy krokwie oraz znajdujące się na nich drewniane poszycie dachowe z desek (Fot.2). Dokładniejsze oględziny drewnianych elementów nośnych dachu (po odkuciu zwęglonej warstwy zewnętrznej drewna) pozwoliły na stwierdzenie, że ubytek ich przekroju powstały na skutek działania ognia wynosi, w zależności od badanego miejsca, od 5 do 30%. W przypadku krokwi zniszczenia drewna sięgały do głębokości ok. 2 cm z każdej strony elementu.

Fot. 2. Fragmenty zwęglonej krokwi i poszycia dachowego.

- Wymiany południowej części dachu (pokrycia, odeskowania i elementów konstrukcyjnych) począwszy od linii kalenicy. Z uwagi na trudną do określenia jakość drewna, z którego wykonana jest więźba dachowa, proponuje się zwiększenie przekroju odtwarzanych elementów o 15%, celem zachowania właściwej nośności elementów konstrukcyjnych dachu,

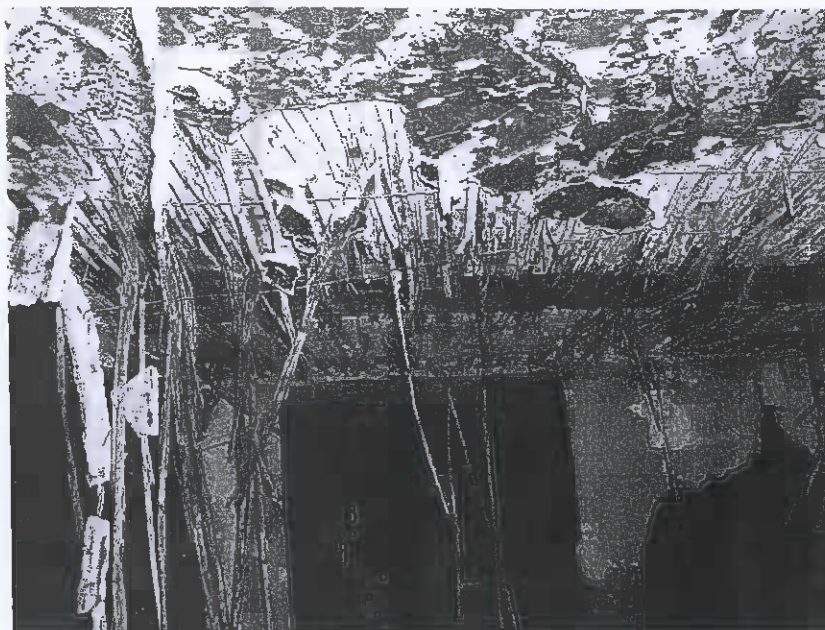
Zniszczony jest również sufit klatki schodowej znajdujący się bezpośrednio przed wejściem do lokalu nr 3 (Fot.3), natomiast sufit znajdujący się w samym mieszkaniu (jego części północnej) był jedynie okopcony. Na fotografii nr 4 widoczna jest zerwana dla potrzeb ekspertyzy podsufitka. Stan jej elementów, zarówno maty trzcinowej jak i desek, nie wskazuje na zniszczenia związane z działaniem ognia. Widoczne są głównie ślady sadzy i okopcenia.

Fot. 4. Odkrywka sufitu w północnej części mieszkania.

- Usunięcia sadzy z zanieczyszczonych powierzchni tynków i elementów drewnianych,
- Naprawy lub wymiany drewnianych posadzek poddasza (zakres robót będzie można oszacować po uporządkowaniu i wysuszeniu budynku). W przypadku stwierdzenia znacznych uszkodzeń drewnianych belek konstrukcyjnych stropu (po zdemontowaniu desek podłogowych) należy zawiadomić autora ekspertyzy, celem podjęcia stosownych decyzji,

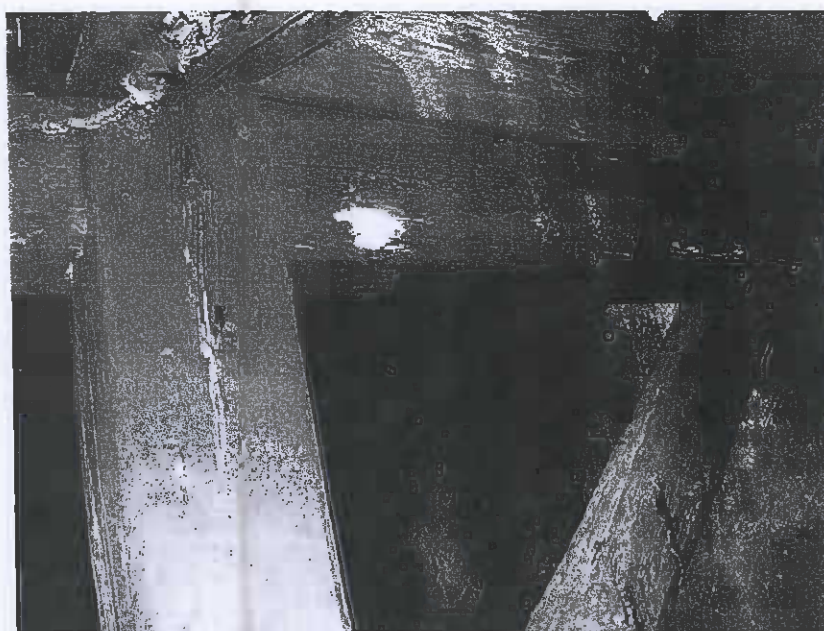
Fot. 6. Ogniska korozji biologicznej na powierzchni elementów konstrukcyjnych wieży od strony południowej budynku.

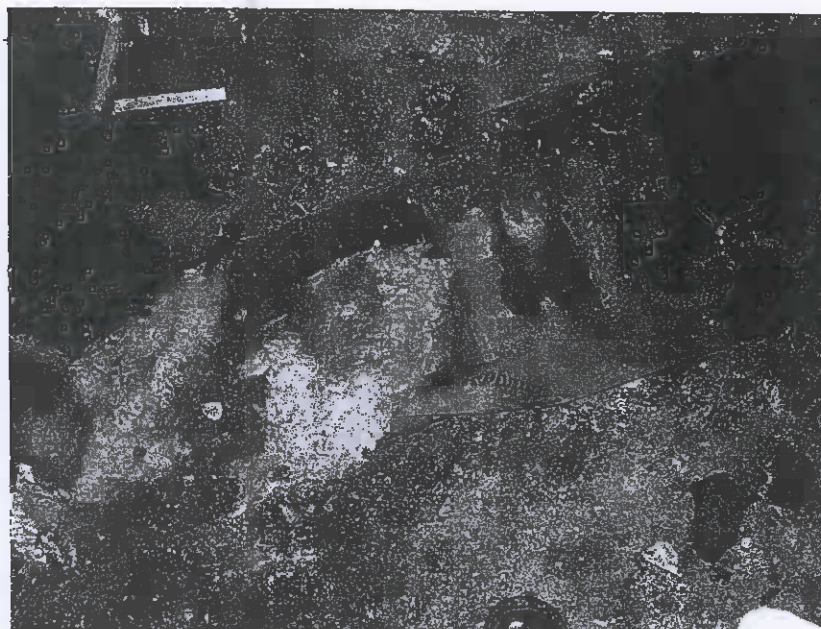
W dobrym stanie technicznym, pomijając zawartość wilgoci, której obecność jest efektem akcji gaśniczej, jest konstrukcja stropu nad I piętrzem. Aby zbadać stan techniczny jego głównych elementów nośnych wykonano odkrywki poszycia podłogi w miejscu, gdzie prawdopodobnie znajdowało się źródło pożaru. Na podstawie przeprowadzonych oględzin stwierdzono, że belki stropowe owinięte były folią, na ich powierzchni brak było śladów korozji biologicznej a wilgotność nie przekraczała 12% (Fot.7). Zarówno stan techniczny belek jak i fakt, że pomiędzy nimi znajdowała się wełna mineralna, zamiast polepy świadczy o tym, że strop pomiędzy drugą kondygnacją a poddaszem remontowany był stosunkowo niedawno.

Fot. 7. Odkrywka podłogi w miejscu, gdzie znajdowało się źródło pożaru.

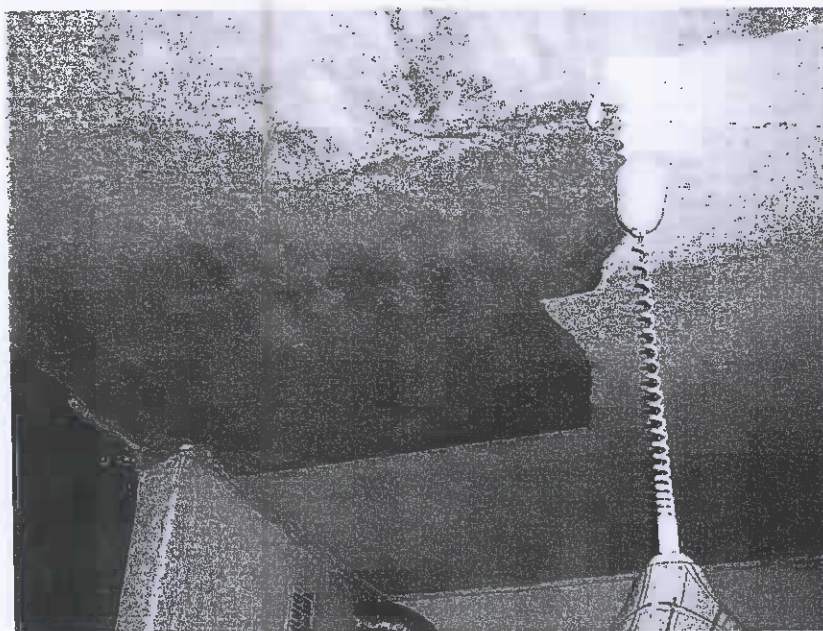
Problemem jest stan techniczny pomieszczeń znajdujących się na niższych kondygnacjach, a w szczególności w kuchni mieszkania nr 2 znajdującego się na I piętrze. Sufit w tym miejscu jest zalany, powłoki malarskie zniszczone a wilgotność powierzchniowa wskazuje na to, że podłoże jest całkowicie zamknięte (Fot.8). Obecny stan techniczny stropu jest wynikiem zalania konstrukcji przez wodę pochodzącą z akcji gaśniczej.

Fot. 8. Zalany i pozbawiony powłoki malarskiej sufit w kuchni lokalu nr 2 na I piętrze.

- Usunąć gruz i śmieci zalegające na podłodze poddasza,
- Zabezpieczyć drewnianą konstrukcję stropu przed opadami atmosferycznymi, np. poprzez przykrycie folią PCV,
- Odciąć dostęp do poddasza budynku,
- Przystąpić do intensywnego osuszania budynku (ścian i stropów) przy użyciu pochłaniaczy wilgoci lub innych urządzeń o podobnym przeznaczeniu.

- Naprawy lub wymiany tynków, które uległy zniszczeniu, w pomieszczeniach mieszkalnych niższej kondygnacji i na klatce schodowej,
- Wykonania nowych powłok malarskich na ścianach i sufitych mieszkań oraz klatki schodowej,
