EKSPERTYZA MYKOLOGICZNO-BUDOWLANA

OBIEKT: Budynek mieszkalny

LOKALIZACJA: Bydgoszcz ul. Nakielska 25

Bydgoszcz, czerwiec/lipiec 2014 r.

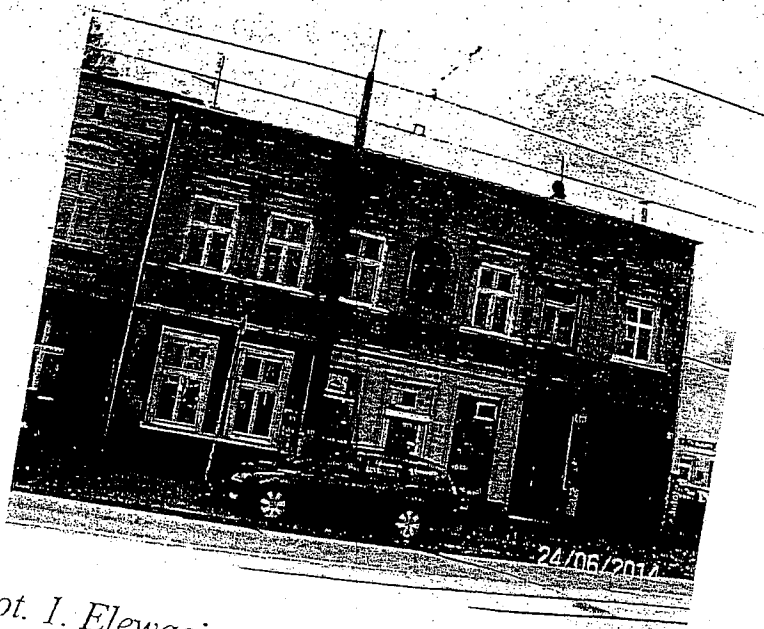
Fot. 1. Elewacja północna (frontowa) budynku.

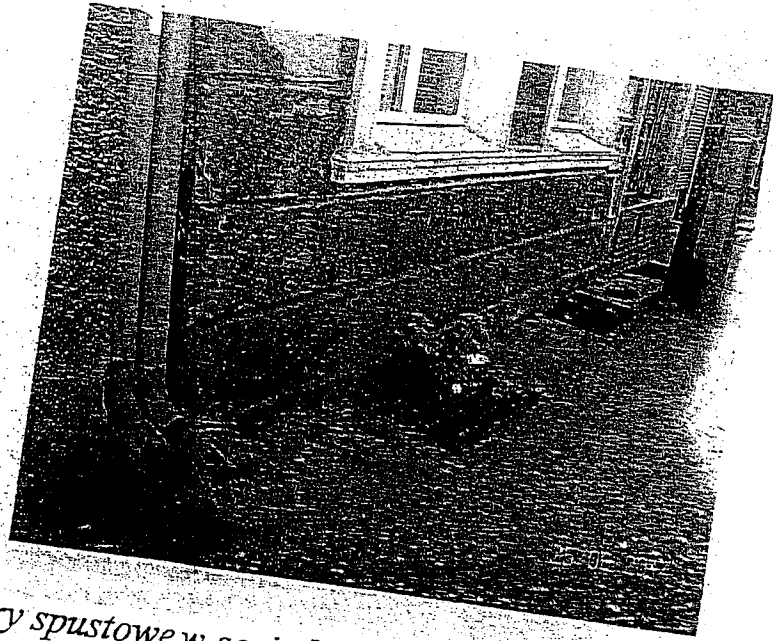
Fot.3. Rury spustowe w sąsiedztwie elewacji frontowej budynku.

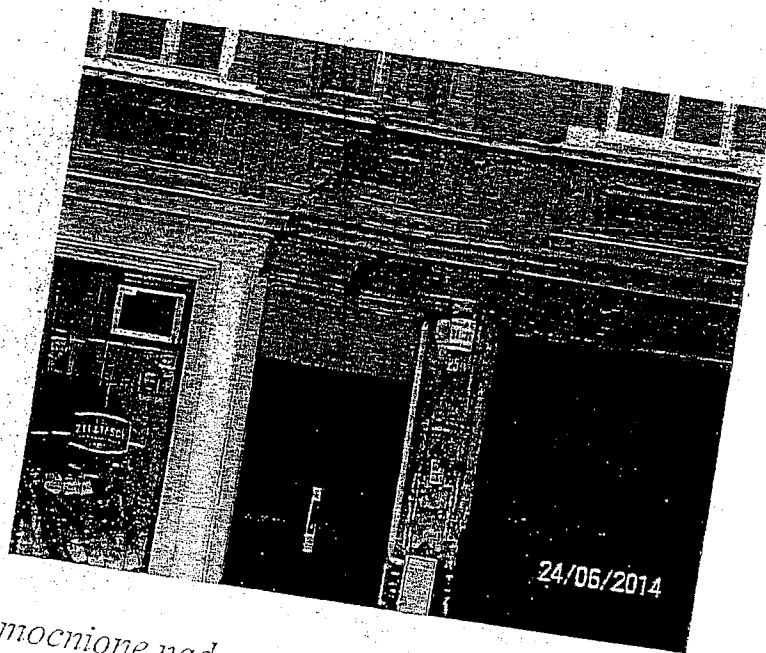
Zastrzeżenia budzi stan techniczny konstrukcji murowej, szczególnie w poziomie drugiej kondygnacji. Utratę wytrzymałości zaprawy murarskiej oraz szczeliny dochodzące do kilku centymetrów szerokości zaobserwowano przede wszystkim nad drzwiami wejściowymi do budynku, zarówno od strony ulicy (Fot.7) jak i od tyłu obiektu (Fot.8). Uszkodzone było również nadproże nad głównym wejściem do budynku, które zostało wzmocnione w ramach bieżących remontów domu (Fot.7). W chwili obecnej trudno jest jednoznacznie określić przyczynę opisanych wyżej zniszczeń konstrukcji murowej, jednak na podstawie informacji uzyskanych w drodze wywiadu środowiskowego ustalono, że w latach osiemdziesiątych XX wieku miał miejsce wybuch, w wyniku którego zniszczeniu uległ budynek sąsiadujący od strony zachodniej z opisywanym domem (w chwili obecnej znajduje się tam plac przeznaczony na komis samochodowy). Wydaje się prawdopodobne, że powstała wówczas fala uderzeniowa, w połączeniu z drganiami pochodzącymi od samochodów przejeżdżających ulicą Nakielską i ewentualnym podmywaniem fundamentów budynku, spowodowała daleko idącą degradację konstrukcji murowej.

Fot.7. Wzmocnione nadproże i uszkodzona konstrukcja murowa nad drzwiami w elewacji frontowej.

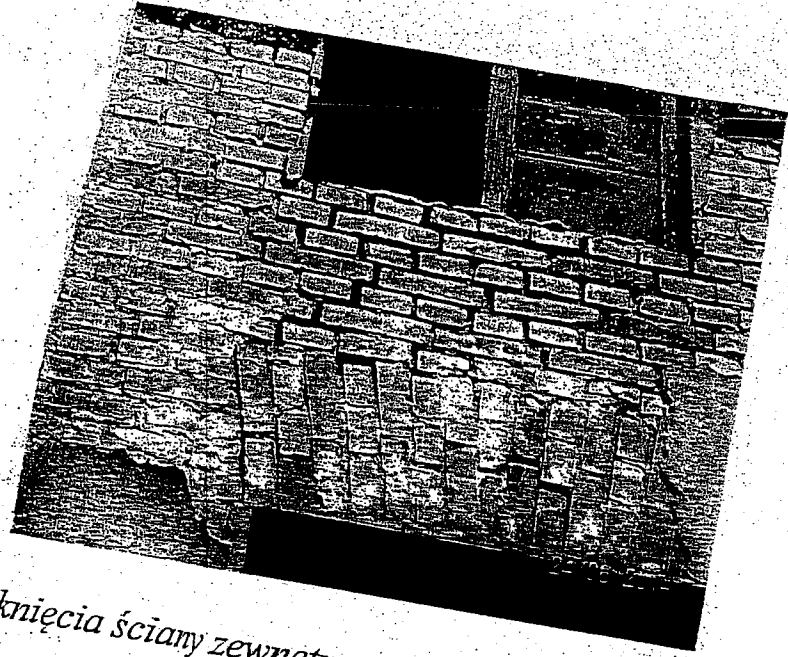
Fot.8. Pęknięcia ściany zewnętrznej nad drzwiami wejściowymi od stromy podwórka.

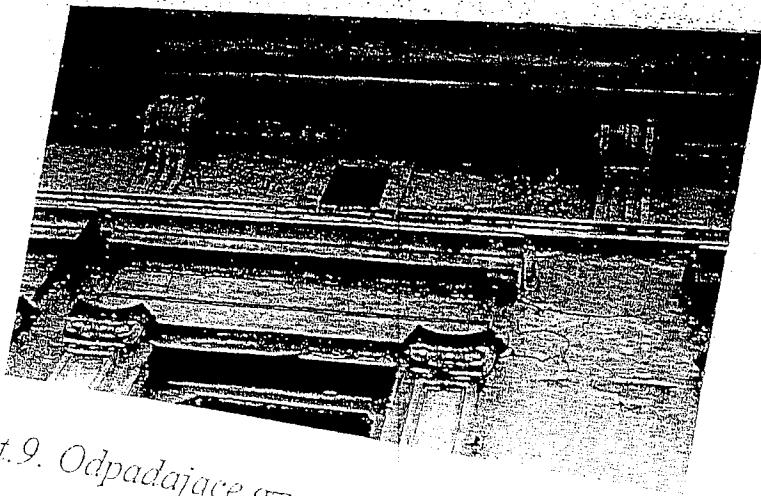
Zagrożenie dla mieszkańców i osób korzystających z chodnika biegnącego wzdłuż ulicy Nakielskiej stwarzać mogą również zniszczone i odpadające fragmenty elewacji frontowej, a w szczególności gzymsy znajdujące się na wysokości poddasza (Fot.9).

Fot.9. Odpadające gzymsy na elewacji frontowej.
